# Asbestinventarisatetest

Kortewagenstraat 99, 8800 Roeselare

Attestnummer : 20240620-000483.000

**Niet-asbestveilig**

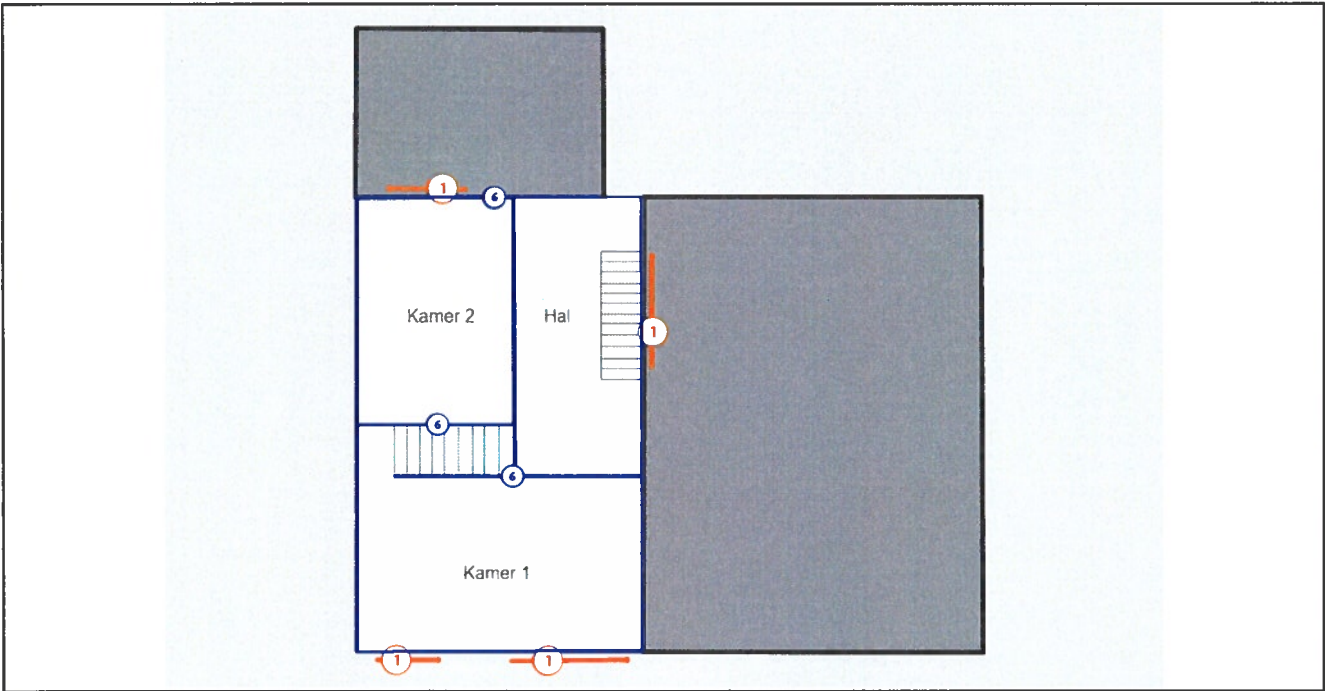
# Plan 1.4: Verdiep 1

| Beschrijving | Type | Actie |
|---|---|---|
| 1. VENSTERBANK MASSAL (BUITEN) | Asbestmateriaal | Verwijderen |

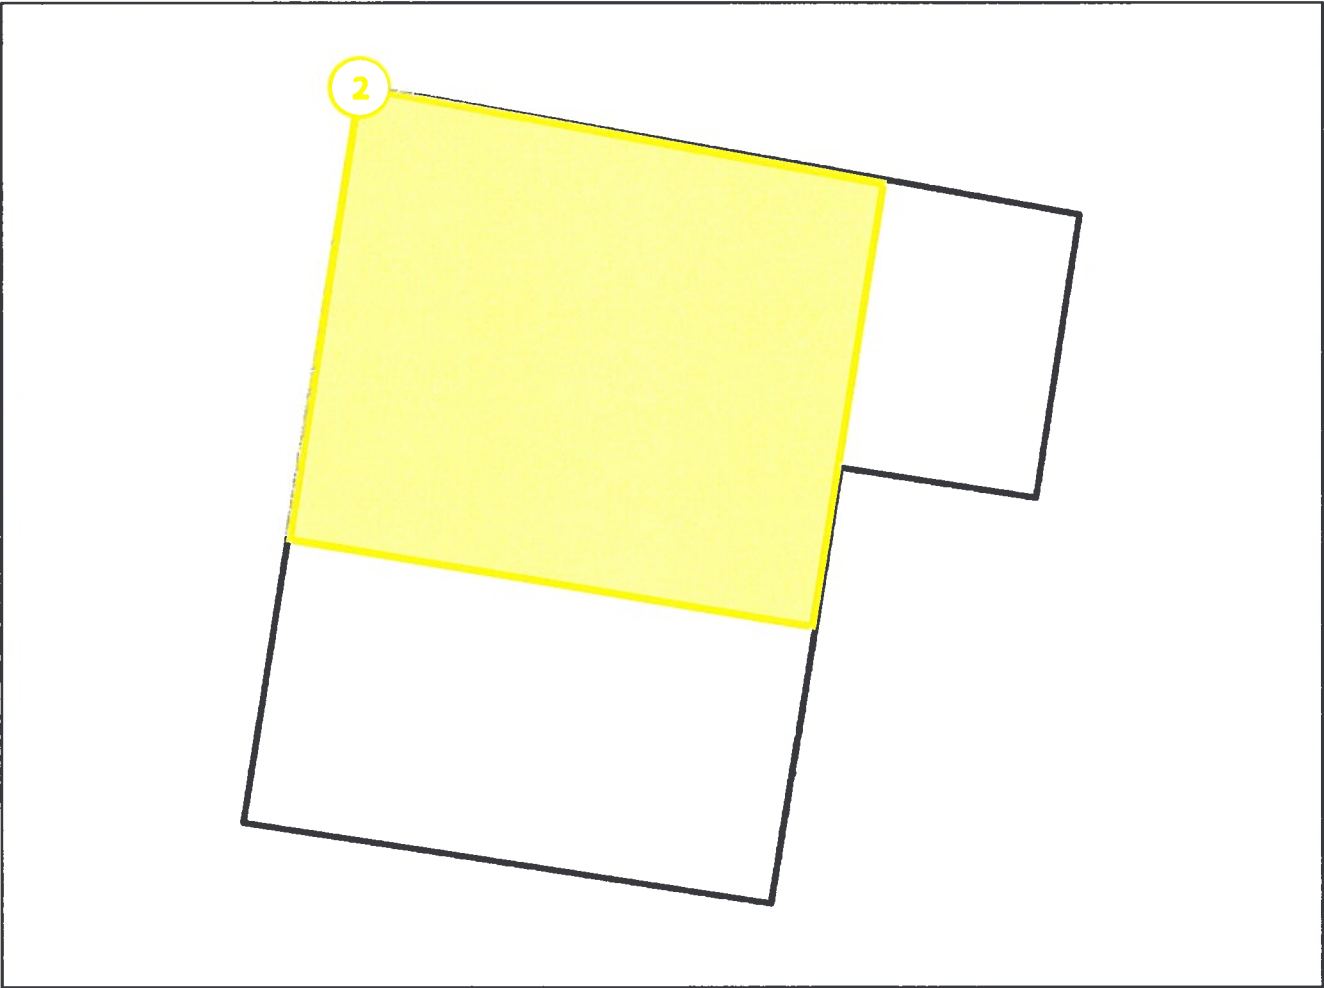
## Plan 1.10: Dak

| Beschrijving | Type | Actie |
|---|---|---|
| 2. ONDERDAK (GEDEELTELIJK ZICHTBAAR) | Asbestmateriaal | Zorgvuldig beheren |

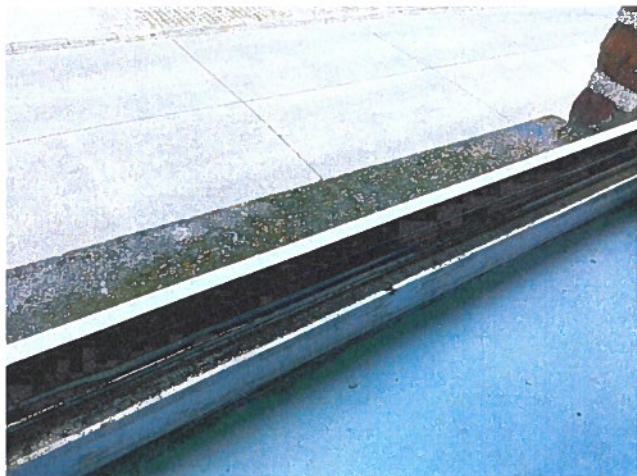
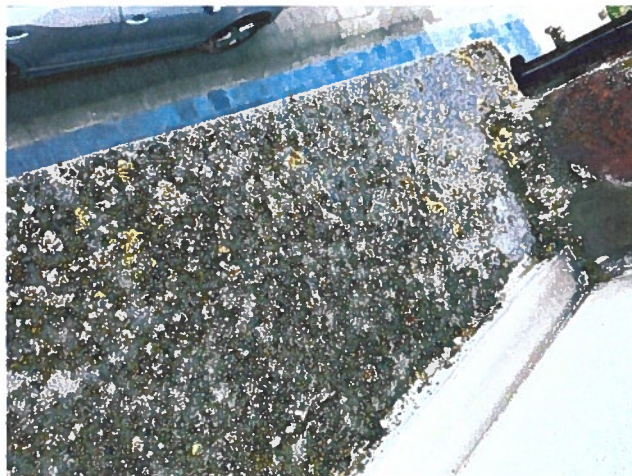
| Eindbeoordeling materiaalrisico | Verhoogd materiaalrisico en/of verhoogde kans op vezelvrijgave |

| Toestand van het materiaal | Matig beschadigd, matig verweerd |

| Beschrijving | VENSTERBANK MASSAL (BUITEN) |
| Asbestmateriaal | Plaat, paneel, tablet - Type Massal |

Verwijderen

- Zorg voor een veilig beheer. Vermijd het beschadigen van het asbestmateriaal. Controleer de toestand jaarlijks op wijzigingen.

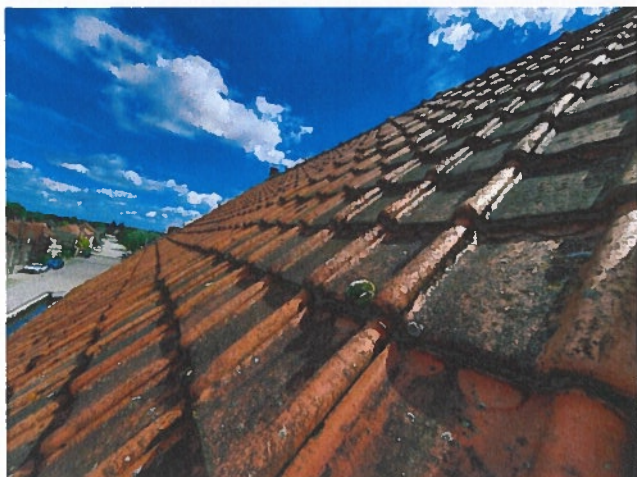
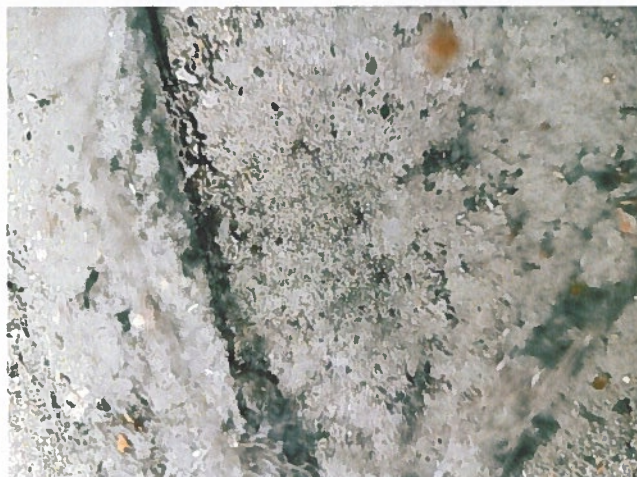
| Eindbeoordeling materiaalrisico | Laag materiaalrisico en/of verlaagde kans op vezelvrijgave |

| Toestand van het materiaal | Licht beschadigd, licht verweerd. Intact materiaal type Pical – asbestboard of categorie III 'gebondenheid' |

| Beschrijving | ONDERDAK (GEDEELTELIJK ZICHTBAAR) |
| Opmerking | <p>Het onderdak is deels inspecteerbaar mits optillen van een dakpan via de dakgoot en/of het dakraam. Geen risicobeoordeling mogelijk van het volledige onderdak. Verder onderzoek verrichten naar de samenstelling van de toepassing tot op de drager. Dit bij renovatie en/of sloop.</p> <p>De hoeveelheid is louter indicatief.</p> |

Zorgvuldig beheren

- Zorg voor een veilig beheer. Vermijd het beschadigen van het asbestmateriaal. Controleer de toestand jaarlijks op wijzigingen.
- Zorg voor een veilig beheer en verwijder dit asbestmateriaal wanneer het bij werken eenvoudig bereikbaar wordt. Controleer de toestand jaarlijks op wijzigingen.
- Hemelwater dat afspoelt van asbestcement daken of gevels kan asbestdeeltjes bevatten. Gebruik het enkel voor gesloten circuits (bv. spoelen toiletten). Reinig na het vervangen van het dak of de gevel de dakgoten en regenwaterput of -ton om asbesthoudend sediment of slib te verwijderen

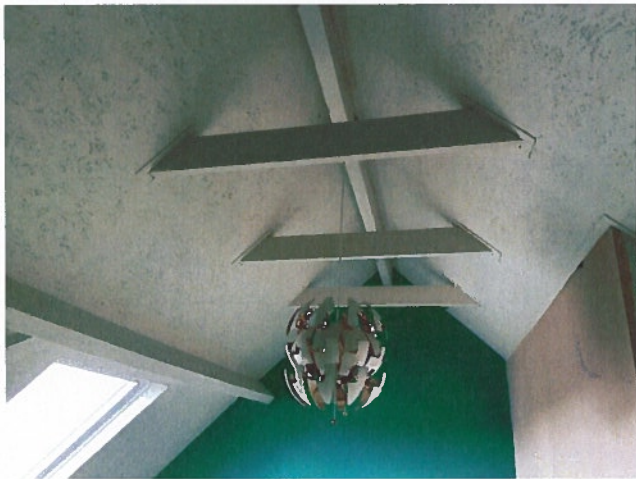
## Fiche 3: HELLEND DAK

**Reden:** Het te onderzoeken materiaal situeert zich hoger dan 3,50 m te rekenen vanaf een veilige ondergrond

**Uitleg van de asbestdeskundige:** Geen volledige risicoanalyse mogelijk.

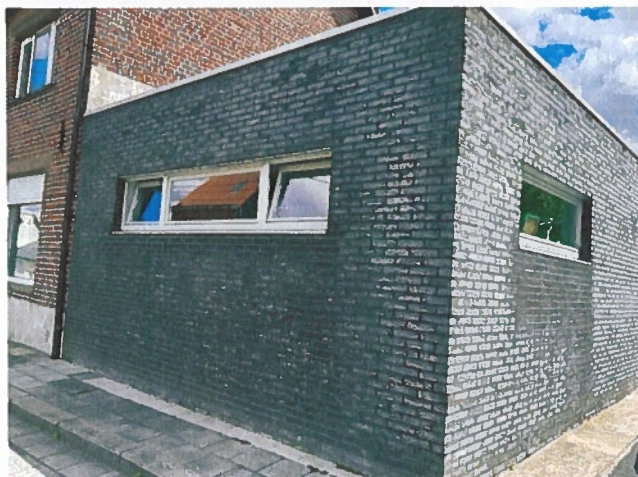
## Fiche 4: BIJGEBOUW / NIEUWBOUW MET BEWIJSMATERIALEN

Bouwjaar: 2008

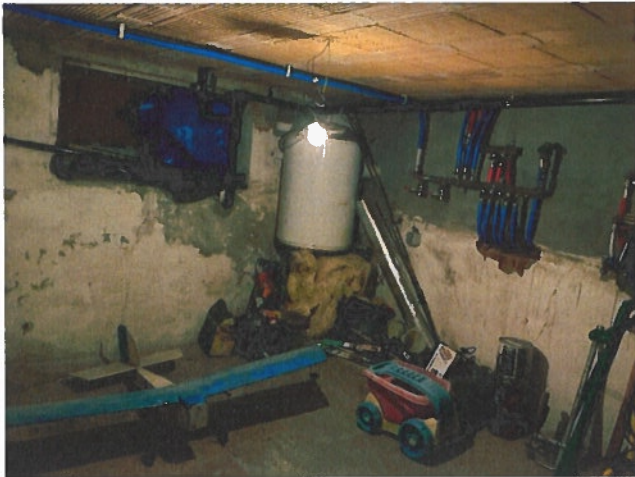
## Fiche 5: KELDER

Geen asbestverdachte toepassingen visueel zichtbaar in de private kelder.

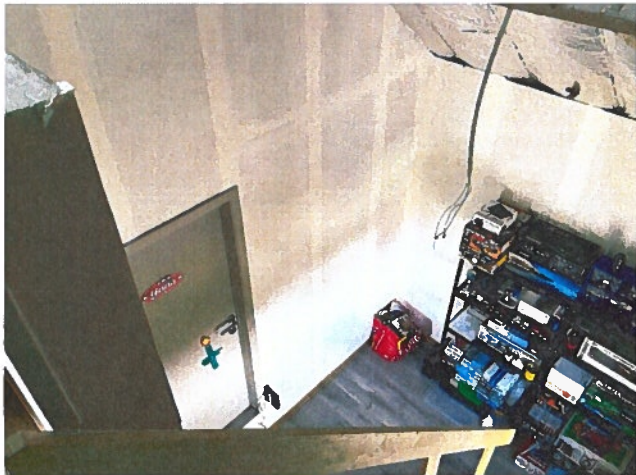
## Fiche 6: VOORZETWAND

Voorzetwand kunnen inspecteren, deze toepassing werd niet bemonsterd. Geen risicoanalyse mogelijk van de onderliggende materialen. Bij renovatie en/of sloop onderzoek verichten naar de aanwezigheid van asbestverdachte toepassingen die zich achter de voorzetwand kunnen bevinden.

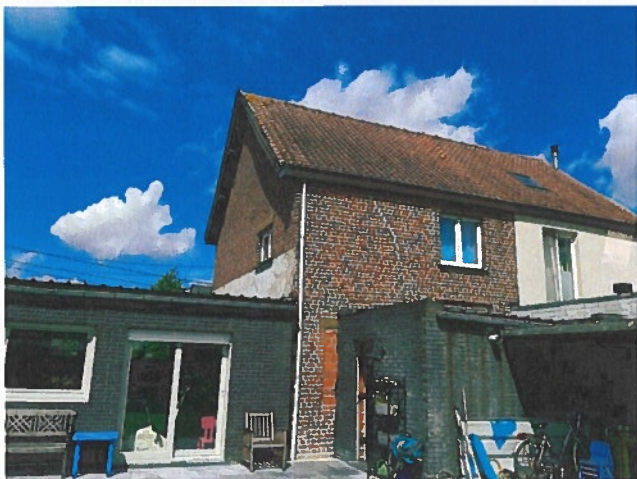
Deze toepassing is als niet asbestverdacht bevonden, bij renovatie en/of sloop onderzoek verrichten naar de aanwezigheid van asbestverdachte toepassingen in de onderliggende materialen.

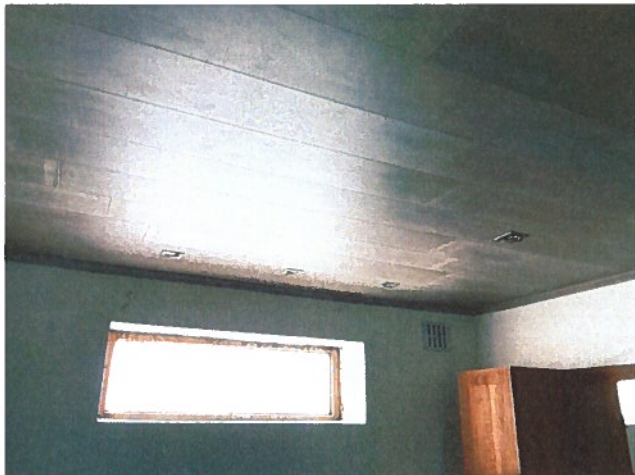
## Fiche 8: VERLAAGD PLAFOND

Verlaagd plafond kunnen inspecteren, deze toepassing werd niet bemonsterd. Geen risicoanalyse mogelijk van de onderliggende materialen. Bij renovatie en/of sloop onderzoek verichten naar de aanwezigheid van asbestverdachte toepassingen die zich achter het verlaagd plafond kunnen bevinden

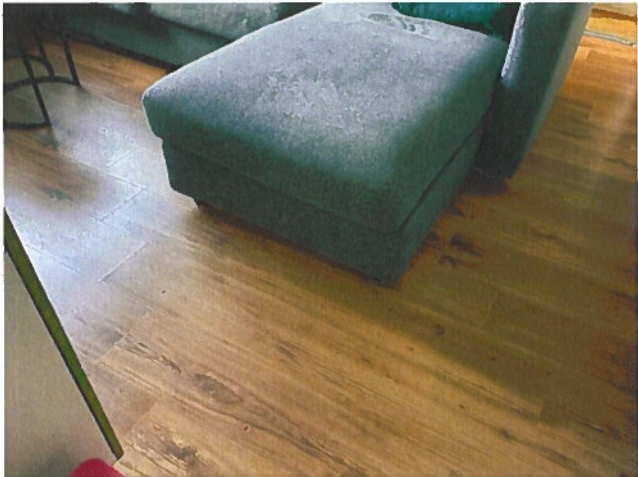
## Fiche 9: LAMINAAT/ PARKET

De laminaat/ parket is niet asbestverdacht bevonden. Bij renovatie en/of sloop onderzoek verrichten naar de aanwezigheid van asbesthoudende toepassingen in de onderliggende lagen.

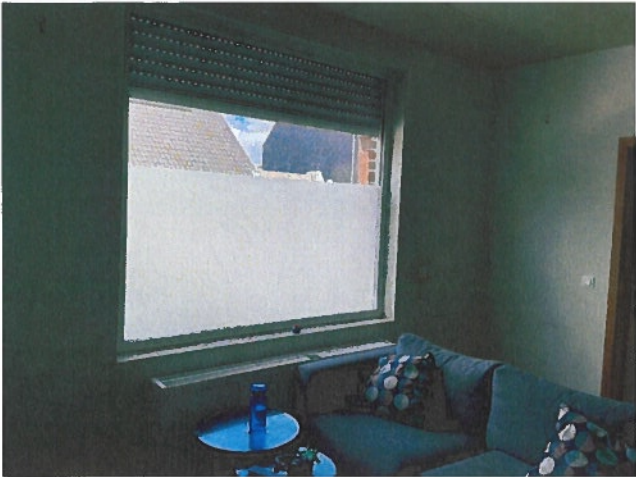
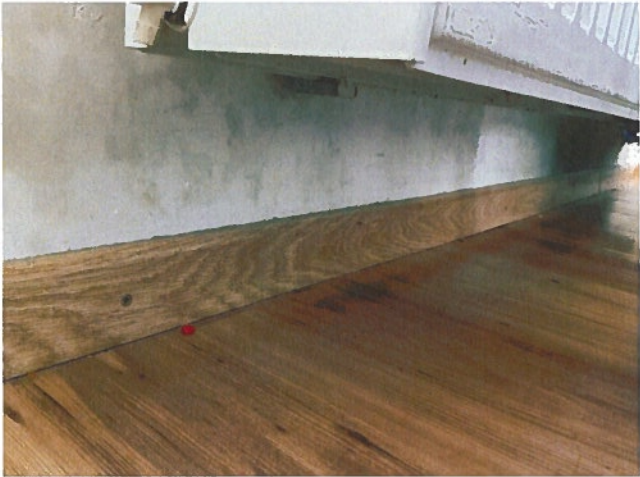
# Fiche 10: PLEISTER MUREN

Geen asbest

| # | Type | Referentie | Resultaat |
|---|---|---|---|
| 10.1 | Mengmonster | MM01 | Geen asbest |

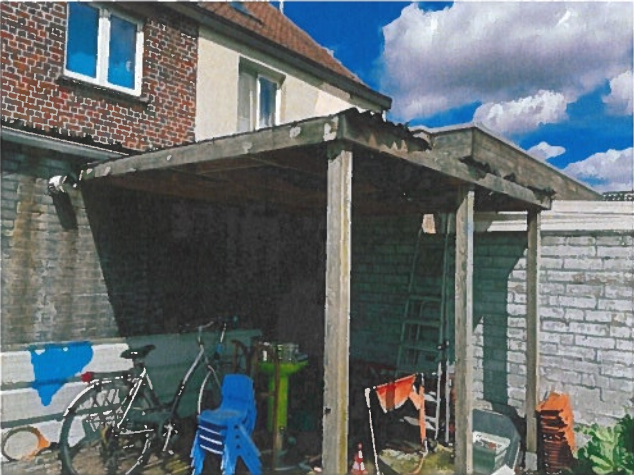
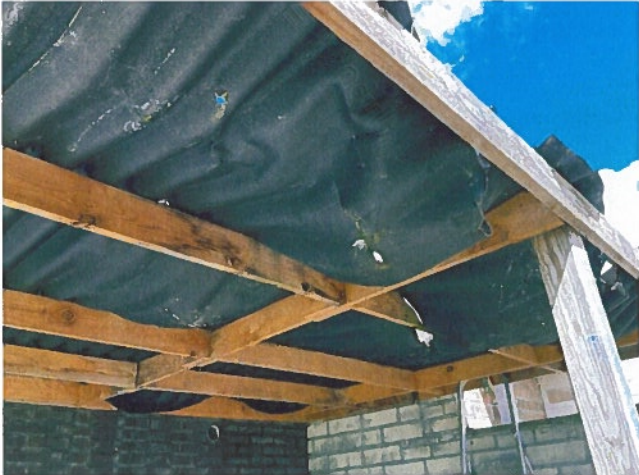
# Fiche 11: GOLFPLATEN GEBITUMEERD

Geen asbest

| # | Type | Referentie | Resultaat |
|---|---|---|---|
| 11.1 | Puntmonster | MM02 | Geen asbest |
