# Asbestinventarisatattest

Molenstraat 213, 9160 Lokeren

Attestnummer : 20260606-000125.000

Uitgegeven op : 06.06.2026

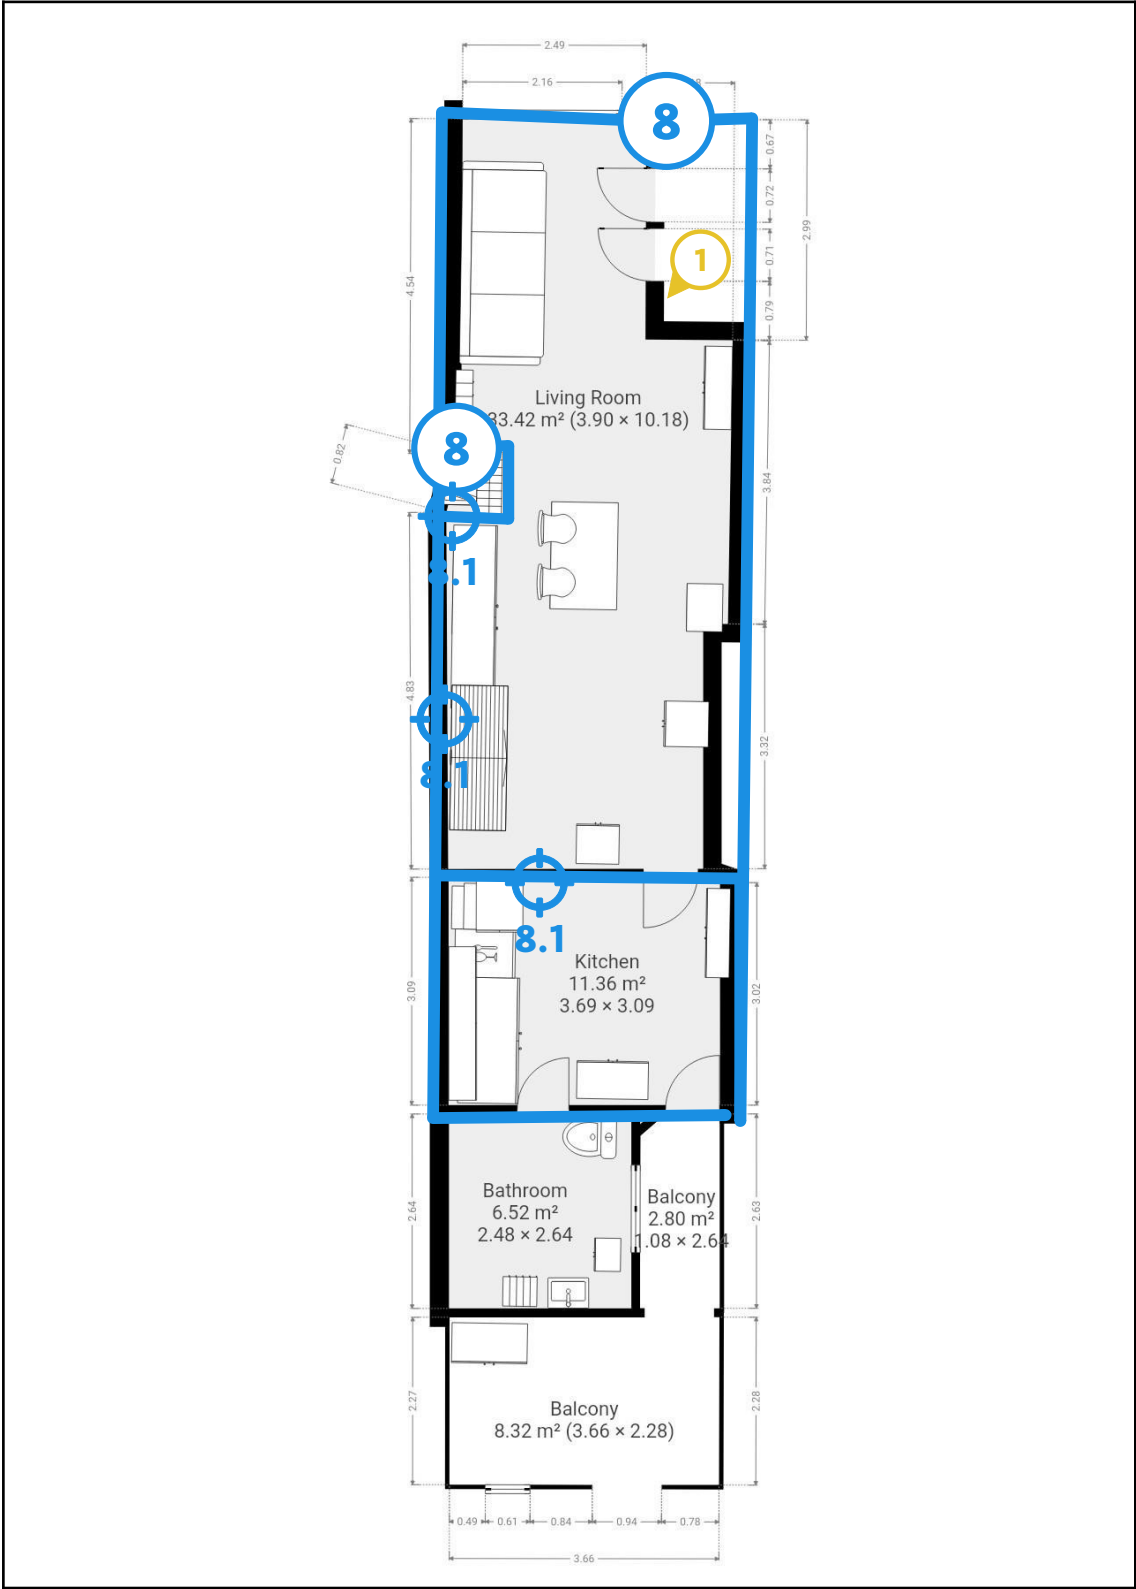
# Plan 1.2: Verdiep 0

| 1. Bakeliet tellerkast | Asbestmateriaal | Zorgvuldig beheren |
| 8. Pleisterwerk muren | Geen asbest | - |

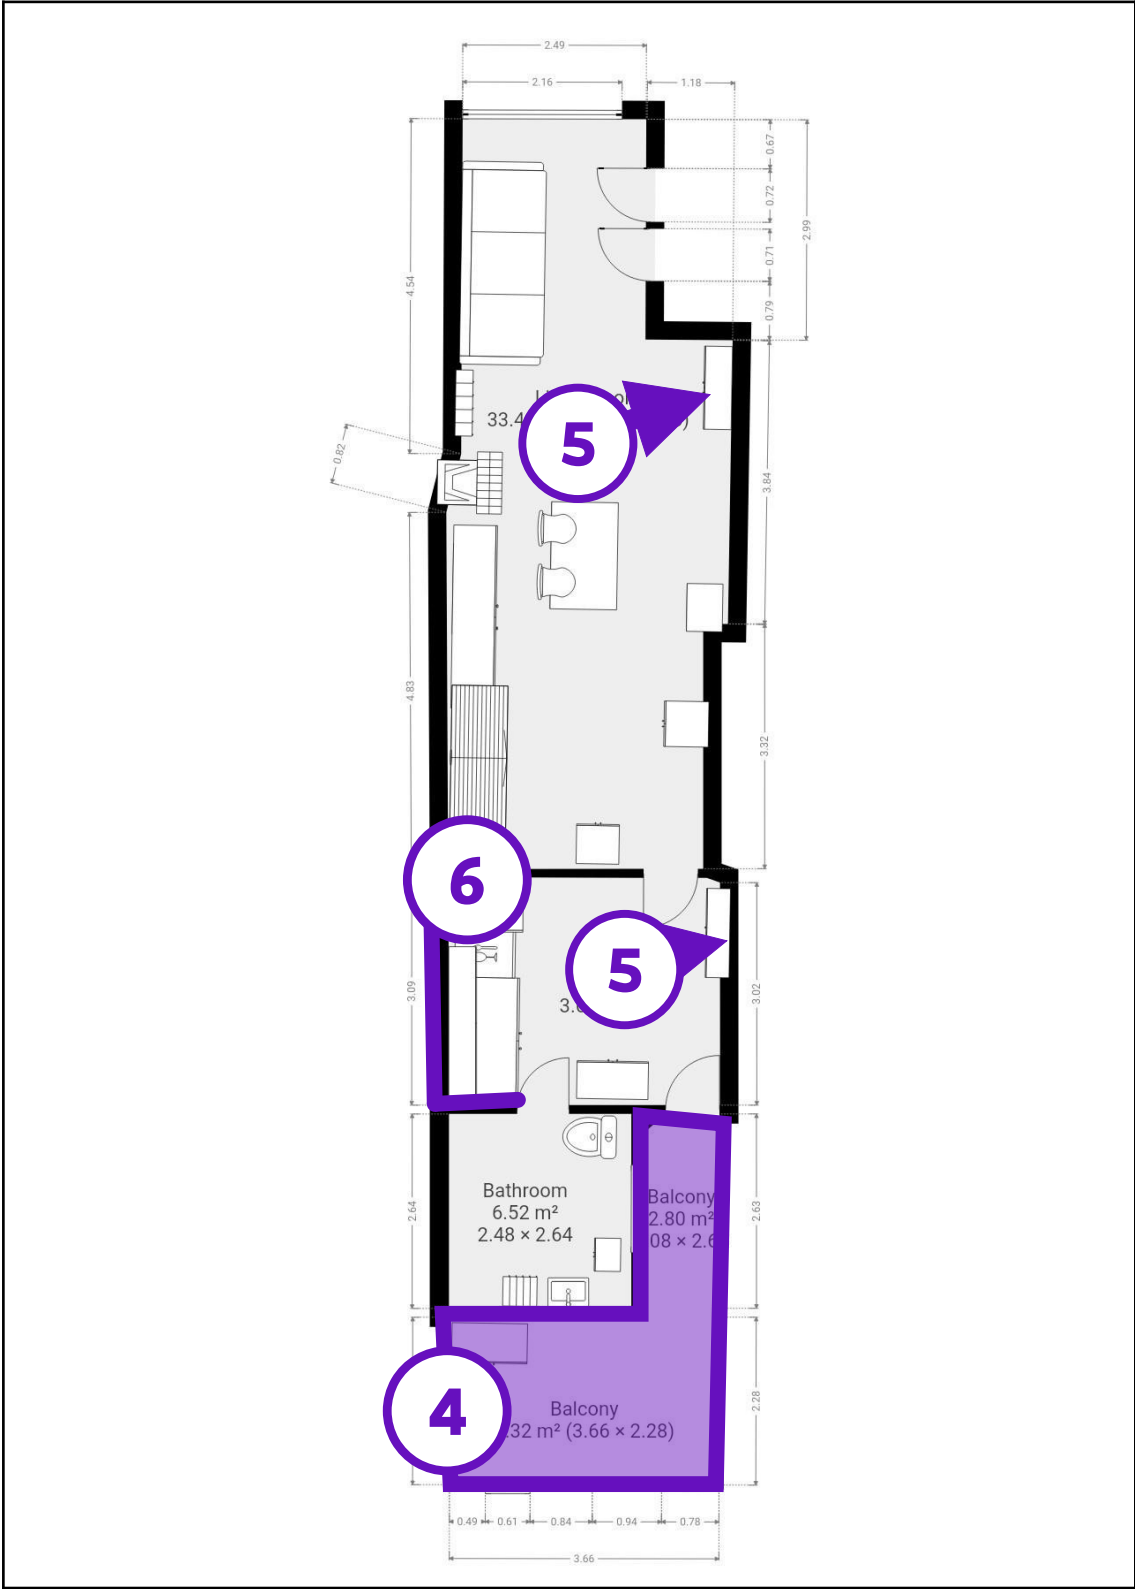
# Plan 1.3: Verdiep 0

| 4. Afdak | Advies | - |
| 5. Oude radiatoren | Advies | - |
| 6. Lijm faiancetegels | Advies | - |

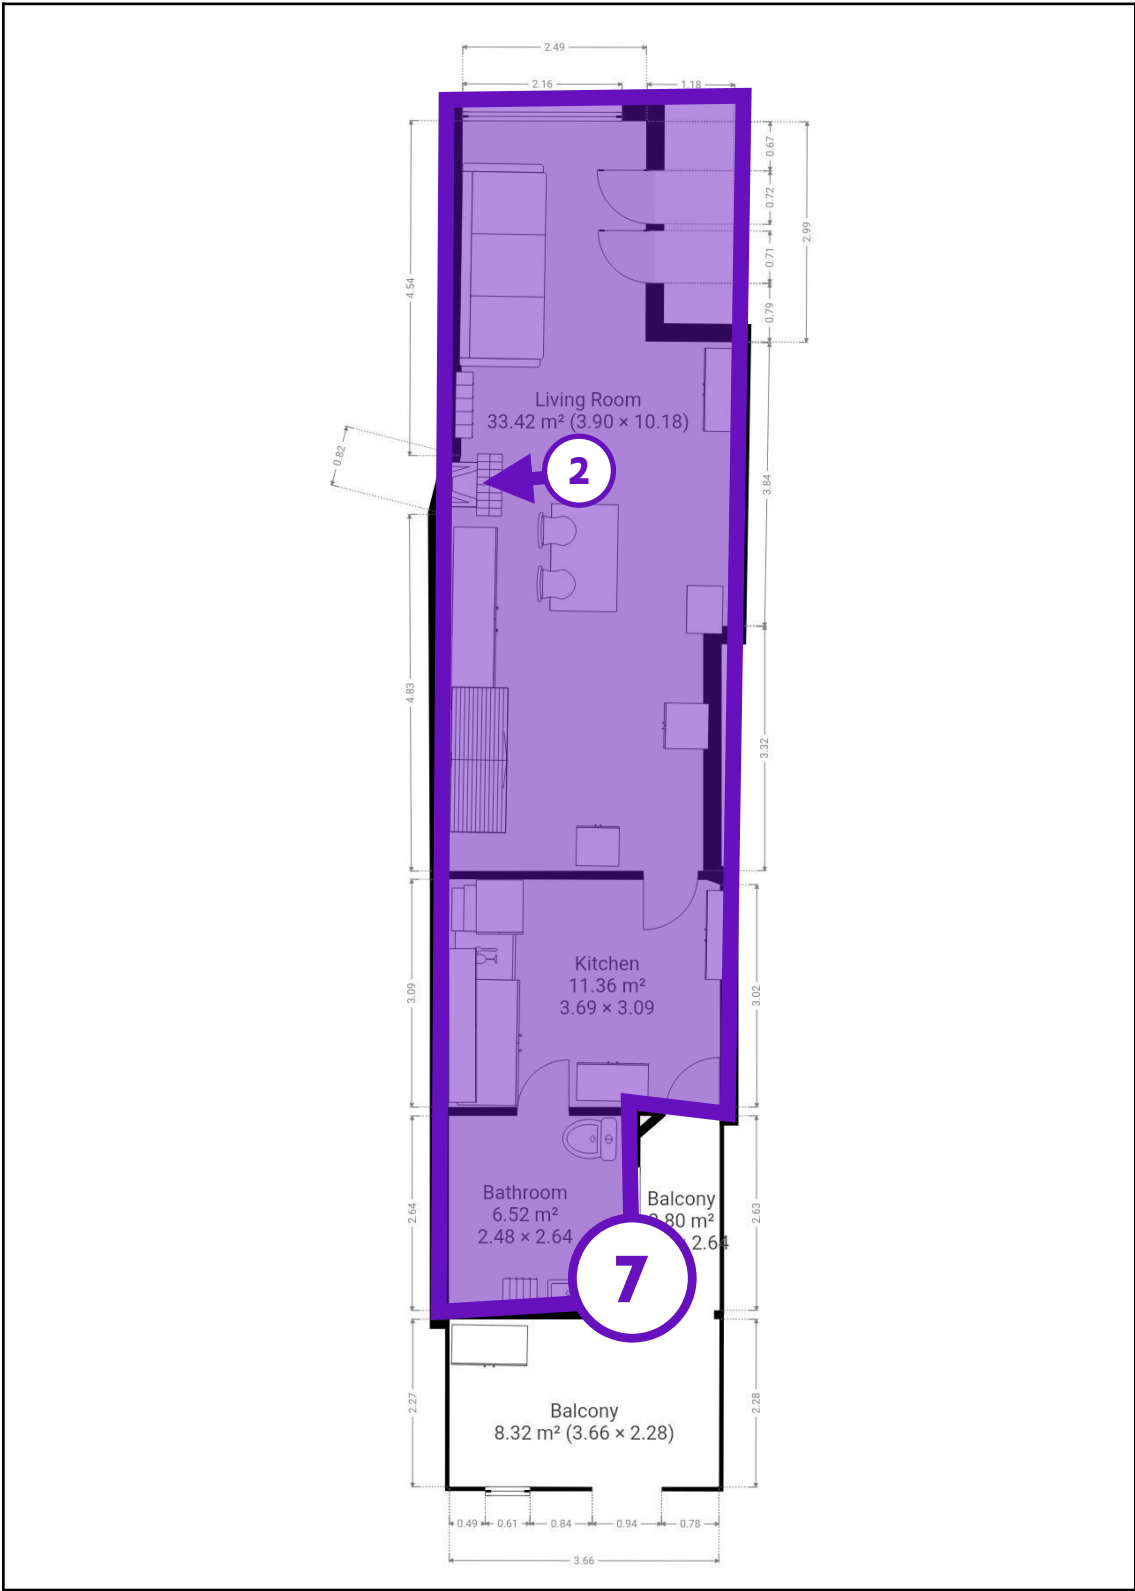
# Plan 1.4: Verdiep 0

| 2. Schouw | Beperking | - |
| 7. Plafonds uit niet asbestverdacht materiaal | Advies | - |

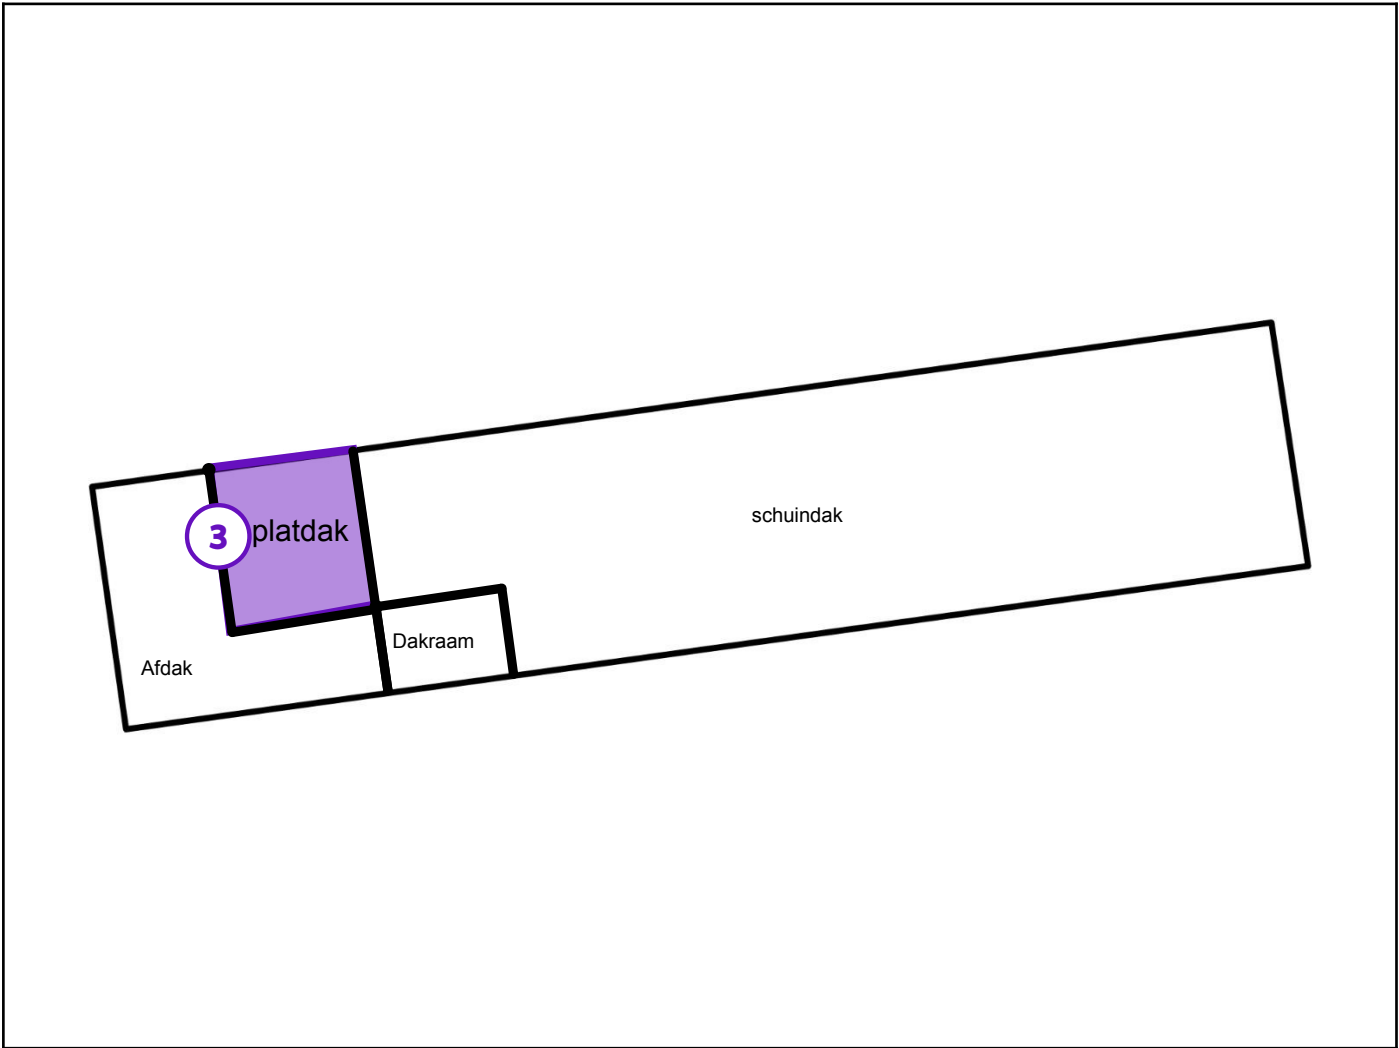
# Plan 1.8: Hoofdgebouw plan

| Beschrijving | Type | Actie |
|---|---|---|
| 3. Dak platdak | Beperking | - |

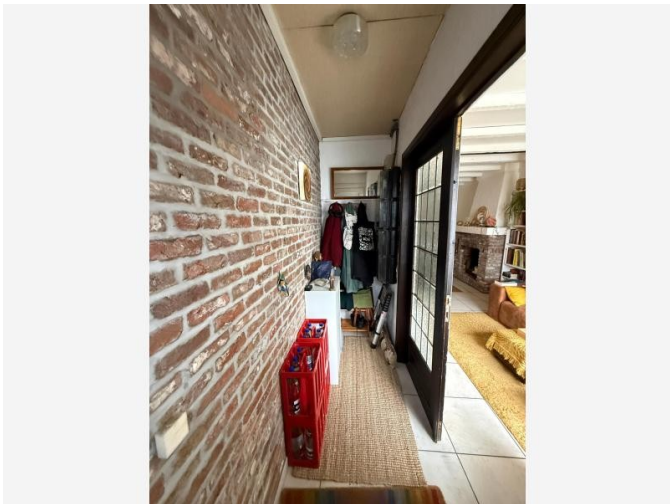
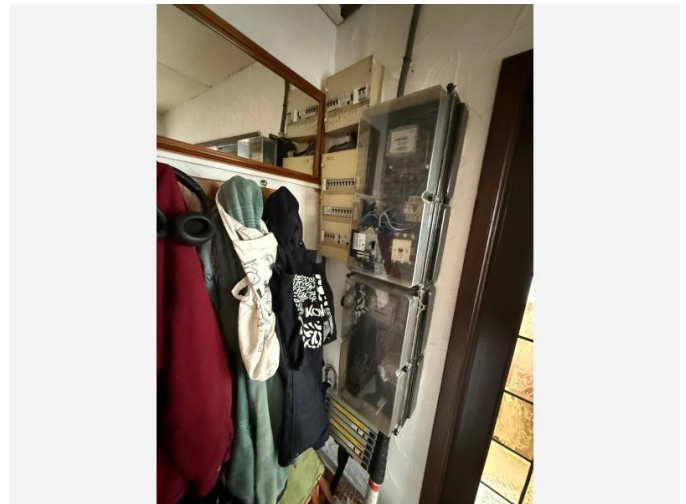
"Schakelmateriaal in bakeliet is een hechtgebonden asbesttoepassing, waarbij de asbestvezels stevig zijn ingesloten in de fenolharsmatrix.

Bij normaal gebruik en zolang de componenten intact en gesloten blijven, is de kans op vezelvrijgave verwaarloosbaar.

Aangezien het materiaal zich in elektrische toestellen onder spanning bevindt, is mechanische beschadiging of manipulatie doorgaans beperkt tot onderhoud of vervanging.

Tijdens dergelijke handelingen kan bij breuk, opensplijten of verbranding van het materiaal lokale vezelafgifte optreden."

| Eindbeoordeling materiaalarisico | Laag materiaalarisico en/of verlaagde kans op vezelvrijgave |

| Gebondenheid | Categorie 1: hechtgebonden in oorsprong |
| Asbestsoort (vezeltype) | Crocidoliet aanwezig |
| Asbestconcentratie | Laag (< 50%) |
| Toestand van het materiaal | Onbeschadigd, niet verweerd |

| Beschrijving | Bakeliet tellerkast |
| Identificatiemethode | <p>De asbestdeskundige beoordeelt het materiaal als asbestverdacht en dus asbesthoudend, en dit zonder monstername.</p> <p>Motivatie: De monstername brengt andere schade aan dan schade die inherent is aan de monstername.</p> |

Het asbestmateriaal valt onder de mijlpaal van 2040.

Zorgvuldig beheren

- Zorg voor een veilig beheer. Vermijd het beschadigen van het asbestmateriaal. Controleer de toestand jaarlijks op wijzigingen.
- Voer bijkomende staalname(s) uit.

- Eenvoudige handelingen: mag via doe-het-zelf of door werknemer(s) met opleidingsattest eenvoudige handelingen  
Deze toepassing mag volgens de huidige wetgeving worden verwijderd via eenvoudige handelingen. Aangezien deze toepassing echter eigendom is van de nutsvoorzieningsmaatschappij, mag deze uitsluitend worden verwijderd door hen of door een door hen aangestelde onderaannemer die beschikt over de nodige attesten en opleidingen. Daarom wordt hier verwezen naar de methode van een erkende verwijderaar, maar in feite dient dit via de nutsvoorzieningsmaatschappij te verlopen.

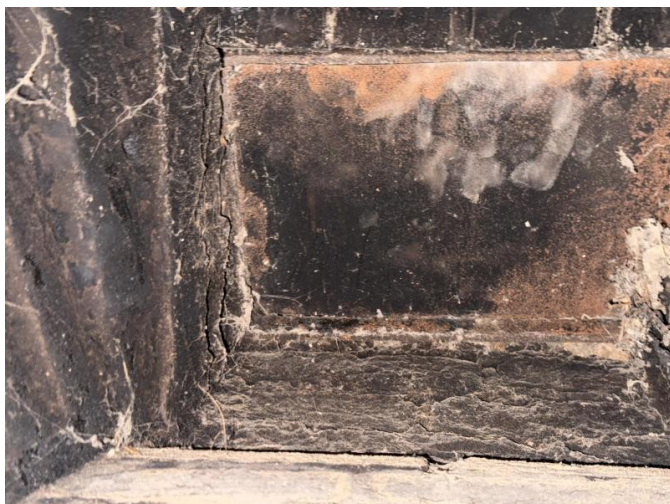
**Reden:** Het te onderzoeken materiaal situeert zich hoger dan 3,50 m te rekenen vanaf een veilige ondergrond

**Uitleg van de asbestdeskundige:** De schouw bevat binnenin mogelijk een rookgaskanaal in asbestcement. Laat dit bij werken onderzoeken door een bevoegd technicus.

| (Asbest)materiaal | Buis, koker, leiding, pijp, doorvoer |
| Karakterisatie | Asbest (verdacht) |

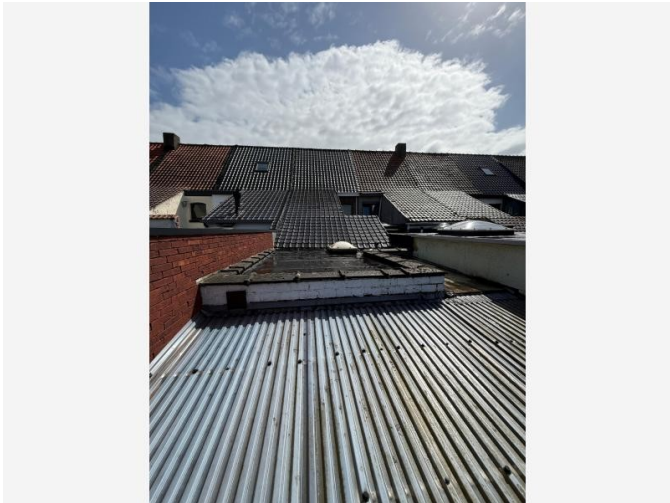
**Reden:** Het te onderzoeken materiaal situeert zich hoger dan 3,50 m te rekenen vanaf een veilige ondergrond

**Uitleg van de asbestdeskundige:** Toepassingen op een hoogte van meer dan 350cm vanaf een veilige ondergrond, maken geen deel uit van de te onderzoeken toepassingen in het kader van een niet-destructief asbestinventarisatetest.

Platdak niet bereikbaar

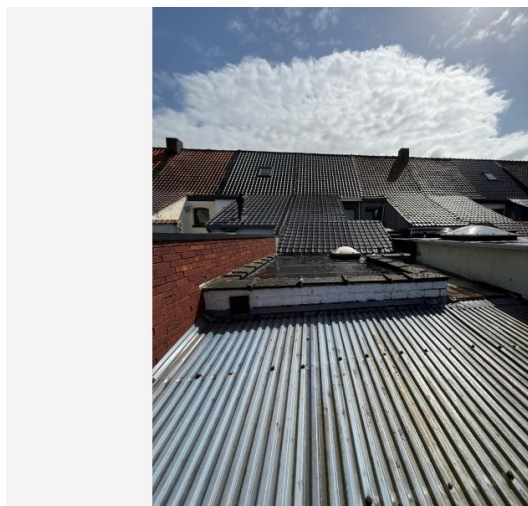
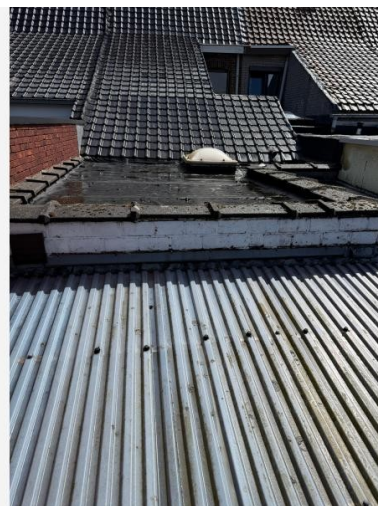
Afdak van kunststof

| Basis voor advies | De asbestdeskundige beoordeelt het materiaal als niet-asbestverdacht. |

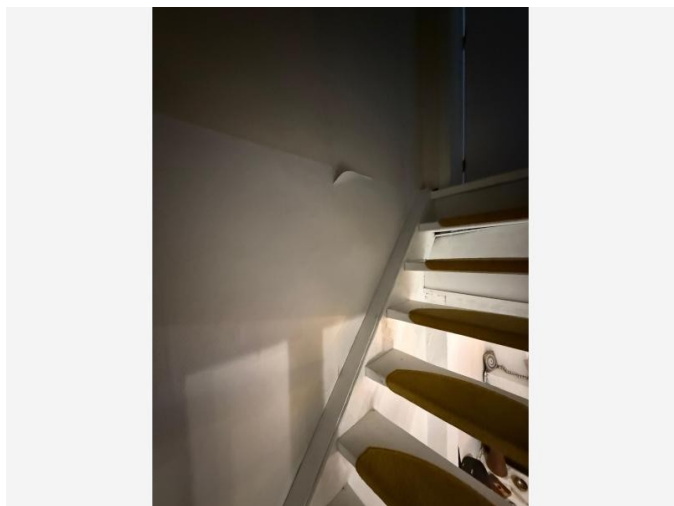
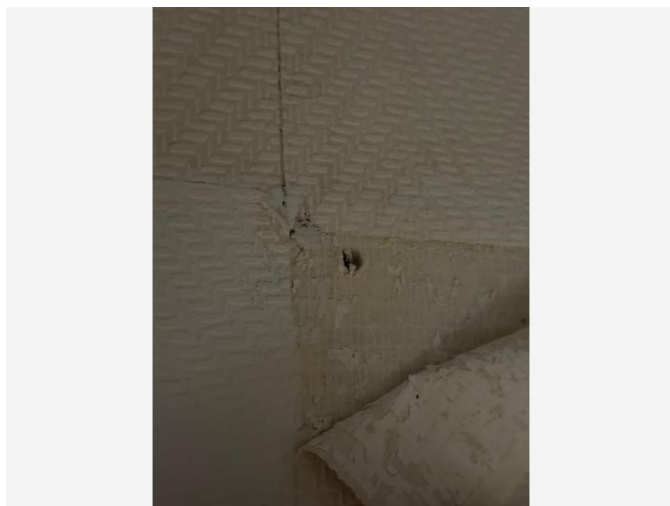
## Fiche 8: Pleisterwerk muren

Geen asbest

| # | Type | Referentie | Resultaat |
|---|---|---|---|
| 8.1 | Mengmonster | MM01 Pleister muren | Geen asbest |

| Beschrijving | Pleisterwerk muren |
| Opmerking | <p>"Mengmonster van het pleisterwerk aan wanden:</p> <ul style="list-style-type: none"><li>- Individuele ruimte:</li><li>- Natte ruimte:</li><li>- Trappenhal:</li><li>- stookruimte:</li></ul> <p>De vermelde hoeveelheid betreft een zo realistisch mogelijke schatting, bepaald op basis van het zichtbare en toegankelijke oppervlak tijdens de inventarisatie. De hoeveelheid is berekend overeenkomstig de gangbare richtlijnen uit het inspectieprotocol en beoogt een representatief en praktisch beeld, met het oog op een betrouwbare risico-evaluatie en gebruik door de opdrachtgever en opvolgende partijen."</p> |

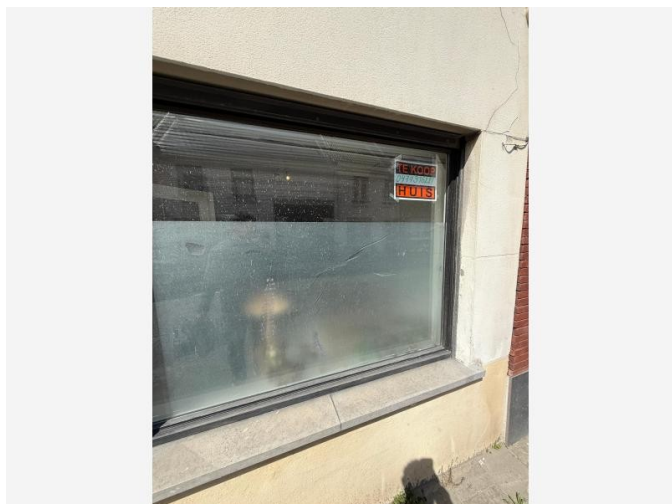
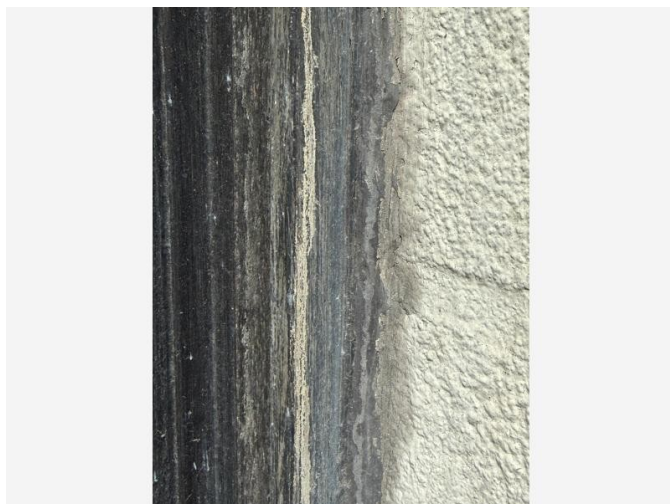
### Fiche 9: Afdichtingsmateriaal aan schrijnwerk

| Beschrijving | Notitie | Terug te vinden op plannen |
|---|---|---|
| Fiche 9: Afdichtingsmateriaal aan schrijnwerk | Afdichtingmateriaal aan de ramen en deuren zijn niet asbest verdacht | - |
