# Asbestinventarisatattest

Mechelsebaan 186, 2570 Duffel

Attestnummer : 20260810-000320.000

Uitgegeven op : 10.08.2026

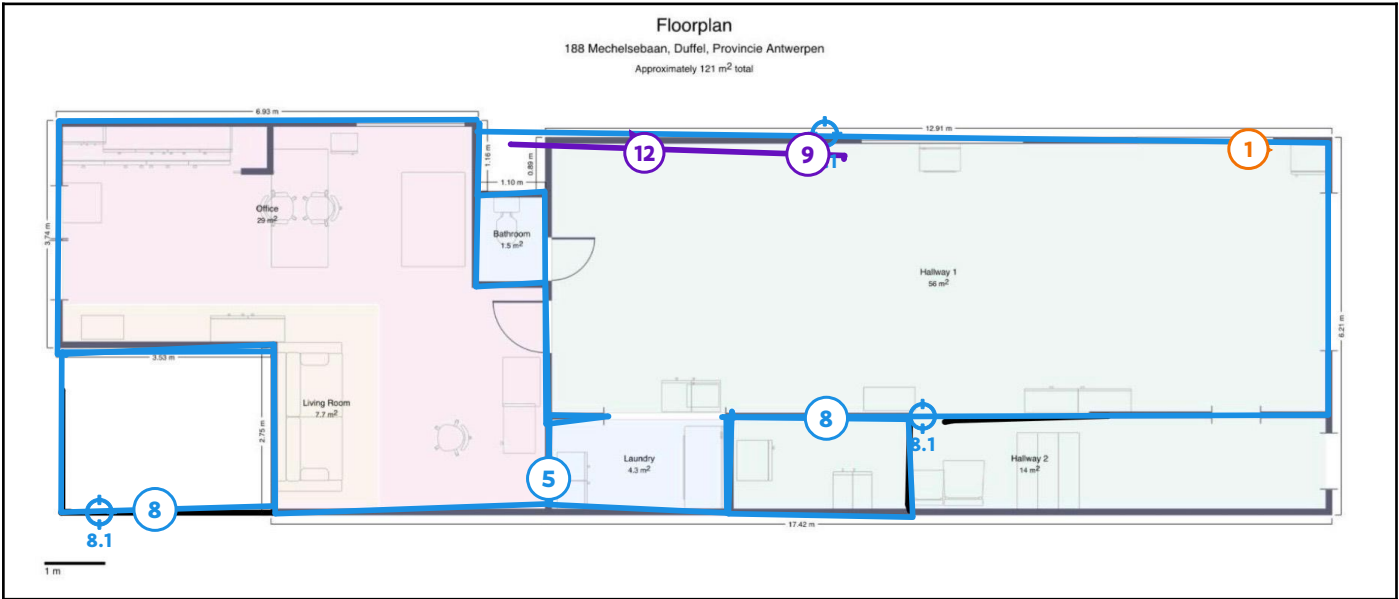
# Plan 1.1: Gelijkvloers

| Beschrijving | Type | Actie |
|---|---|---|
| 1. Bakeliet elektriciteitstoepassingen (kasten,stopcontacten,...) | Asbestmateriaal | Verwijderen |

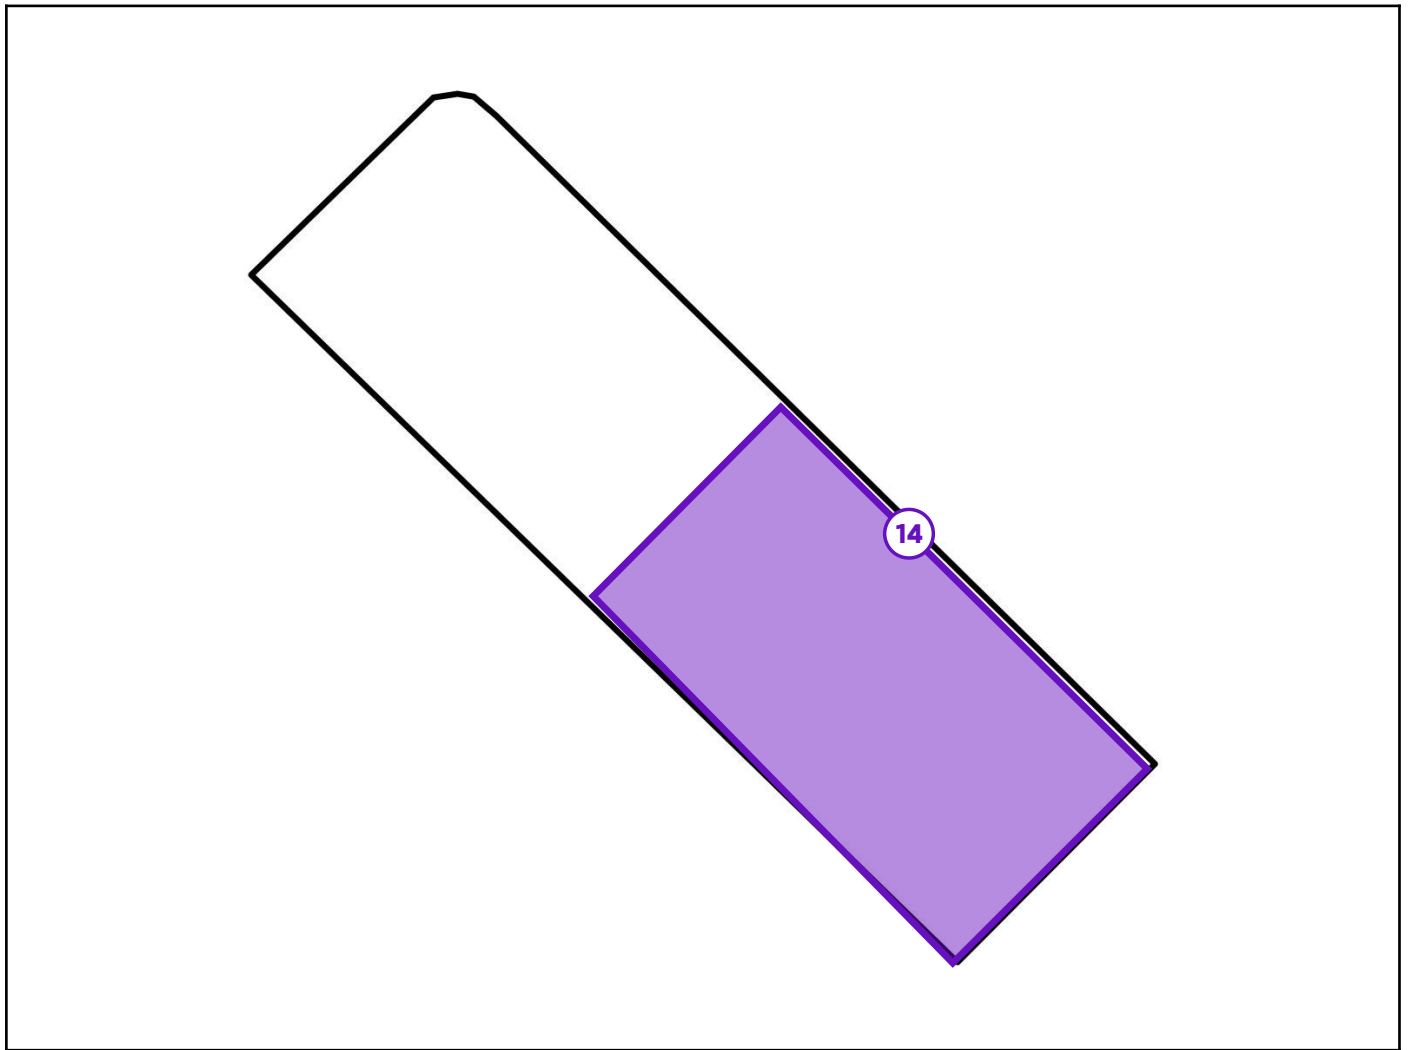
## Plan 1.10: Onderdak

| Beschrijving | Notitie | Terug te vinden op plannen |
|---|---|---|
| Fiche 14: Onderdak (niet waarneembaar) | Het onderdak is niet waarneembaar. Bij werken, controleer een mogelijk verdacht onderdak op de aanwezigheid van asbest. | Plan 1.10: Onderdak |

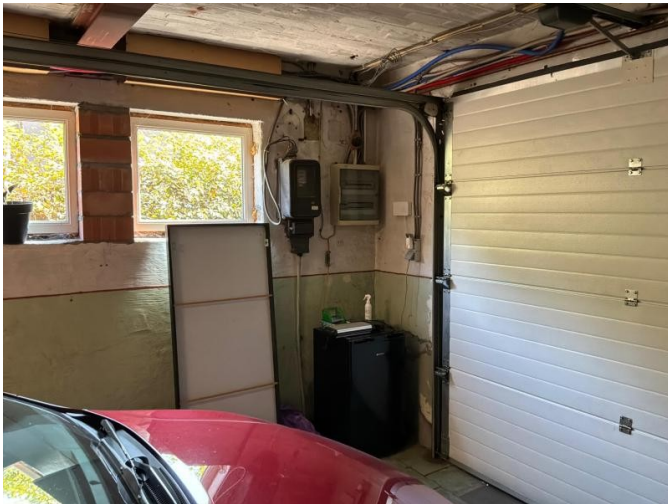
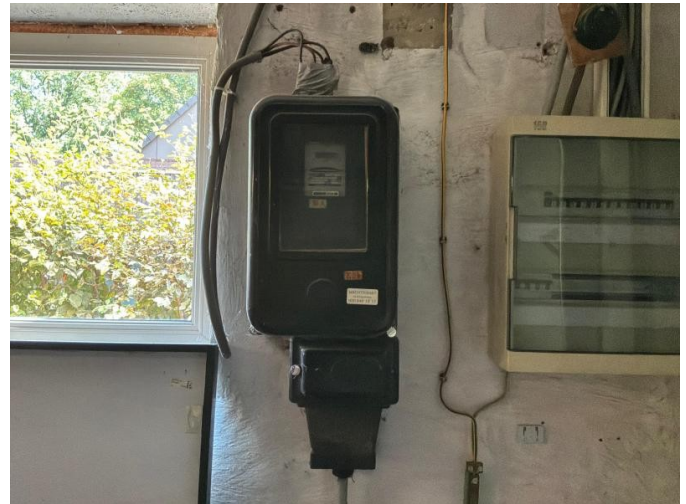
# Fiche 1: Bakeliet elektriciteitstoepassingen (kasten, stopcontacten,...)

Asbestmateriaal

Het asbestmateriaal valt onder de mijlpaal van 2040.

| Eindbeoordeling materiaalarisico | Verhoogd materiaalarisico en/of verhoogde kans op vezelvrijgave |

| Asbestsoort (vezeltype) | Crocidoliet aanwezig |
| Toestand van het materiaal | Licht beschadigd, licht verweerd. Intacte calciumsilicaatplaat of materiaal met categorie 3-gebondenheid |

| Asbestmateriaal | Plaat, paneel, tablet - Type Bakeliet |
| Identificatiemethode | <p>De asbestdeskundige beoordeelt het materiaal als asbestverdacht en dus asbesthoudend, en dit zonder monstername.</p> <p>Motivatie: De monstername brengt andere schade aan dan schade die inherent is aan de monstername.</p> |
| Opmerking | <p>Asbestverdachte elektriciteitstoepassingen (schakelkasten, lichtschakelaars, stopcontacten) van het type bakeliet. In deze toestand zijn de toepassingen niet schadelijk voor de gezondheid. Indien de situatie wijzigt door bv. afbraak of grondige verbouwingswerken, is het aangewezen om bijkomend (destructief) onderzoek uit te voeren om de aanwezigheid van asbest al dan niet uit te sluiten. De hoeveelheid is een zo nauwkeurig mogelijke opmeting. Hieraan kunnen evenwel geen rechten worden ontleend. Monstername niet uitgevoerd wegens risico op beschadiging van een elektrisch component en mogelijke blootstelling aan spanning of storingen in de elektrische installatie.</p> |

- Zorg voor een veilig beheer. Vermijd het beschadigen van het asbestmateriaal. Controleer de toestand jaarlijks op wijzigingen.
- Voer bijkomende staalname(s) uit.

- Eenvoudige handelingen: mag via doe-het-zelf of door werknemer(s) met opleidingsattest eenvoudige handelingen  
Deze toepassing kan door een aannemer die over een opleidingsattest eenvoudige handelingen beschikt of door een particulier (doe-het-zelf), verwijderd worden indien er geen verhoogd risico op vrijgave van asbestvezels (max. concentratie 0,01 vezels/cm<sup>3</sup> - CODEX Art. VI.3-54) ontstaat en de toepassing voorafgaand wordt gefixeerd/bevochtigd; de individuele elementen zonder machinale werktuigen (boormachine, slijpschijf, hogedrukreiniger,...) en zonder breken of gooien een voor een losgemaakt worden; en ten slotte dubbel en luchtdicht verpakt weggevoerd worden naar een erkend afvalpunt (recyclagepark).

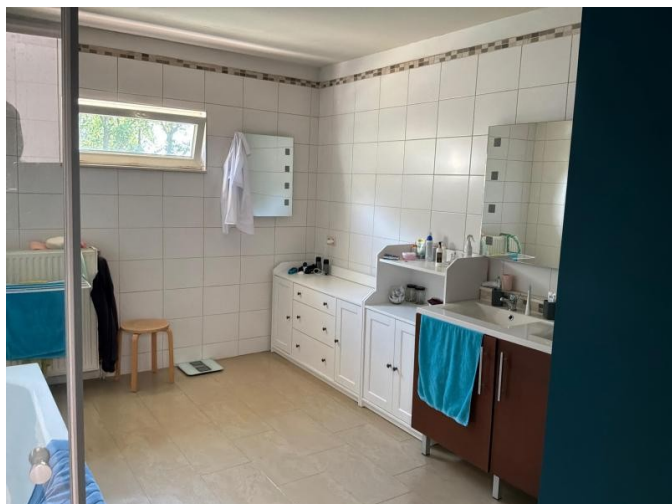
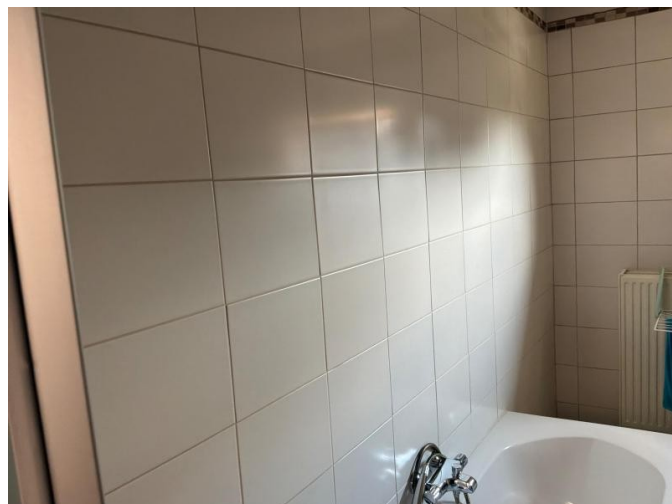
De (voorzet)wandafwerking bevat geen asbesthoudende materialen volgens visuele vaststelling & expertise. Indien de situatie wijzigt door bv. afbraak of grondige verbouwingswerken, is het aangewezen om bijkomend (destructief) onderzoek uit te voeren (met extra staalnames) op achterliggende/ingesloten materialen zoals zwarte (tegellijmlagen).

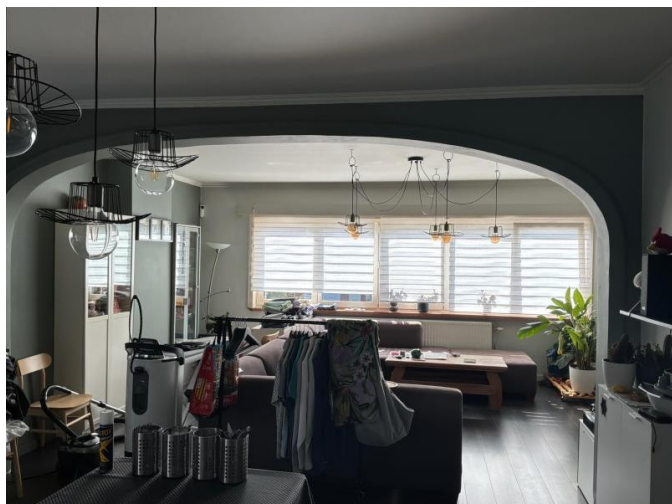
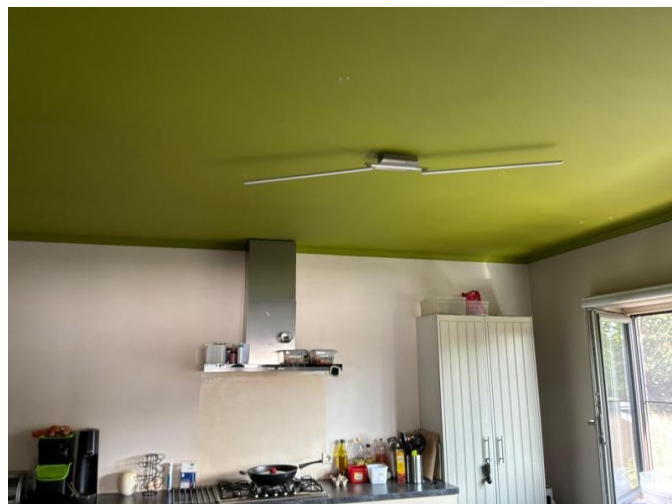
De (valse) plafondafwerking bevat geen asbesthoudende materialen volgens visuele vaststelling & expertise. Indien de situatie wijzigt door bv. afbraak of grondige verbouwingswerken, is het aangewezen om bijkomend (destructief) onderzoek uit te voeren (met extra staalnames) op achterliggende/ingesloten materialen.

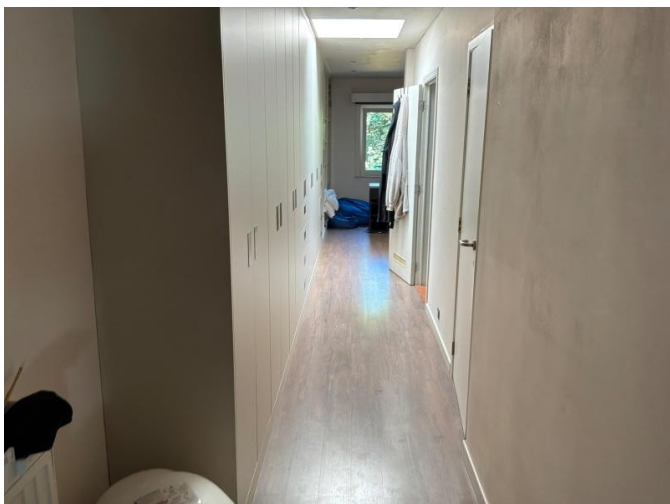
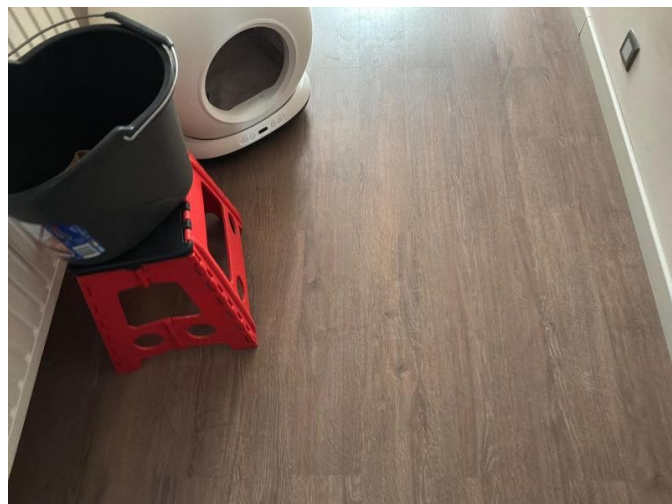
De vloerafwerking bevat geen asbesthoudende materialen volgens visuele vastelling & expertise. Indien de situatie wijzigt door bv afbraak of grondige verbouwingswerken, is het aangewezen om bijkomend (destructief) onderzoek uit te voeren (met extra staalnames) op onderliggende/ingesloten materialen zoals zwarte (tegel)lijmlagen,...

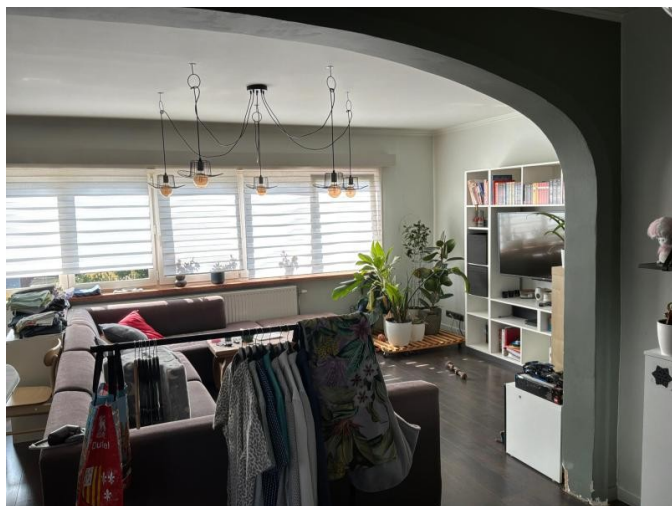
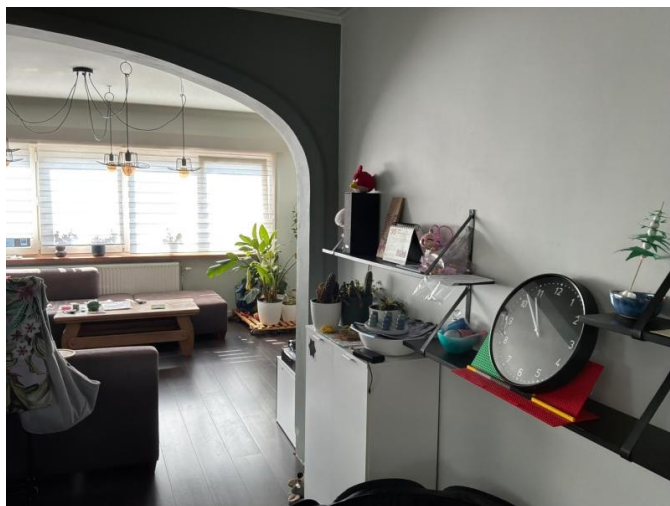
## Fiche 5: Pleisterwerk wanden

Geen asbest

| # | Type | Referentie | Resultaat |
|---|---|---|---|
| 5.1 | Mengmonster | X1 | Geen asbest |

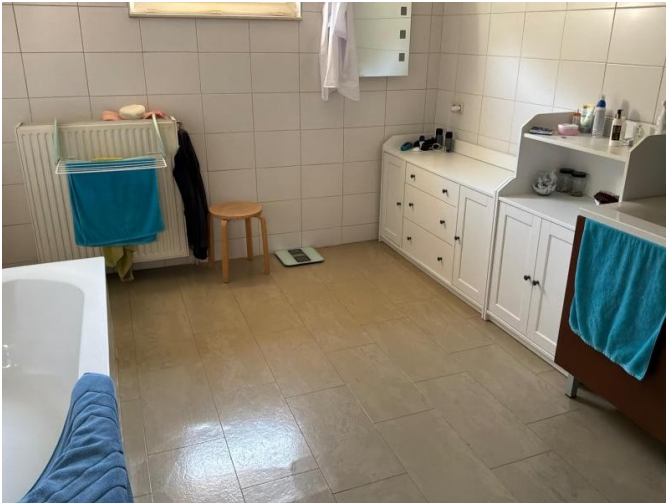
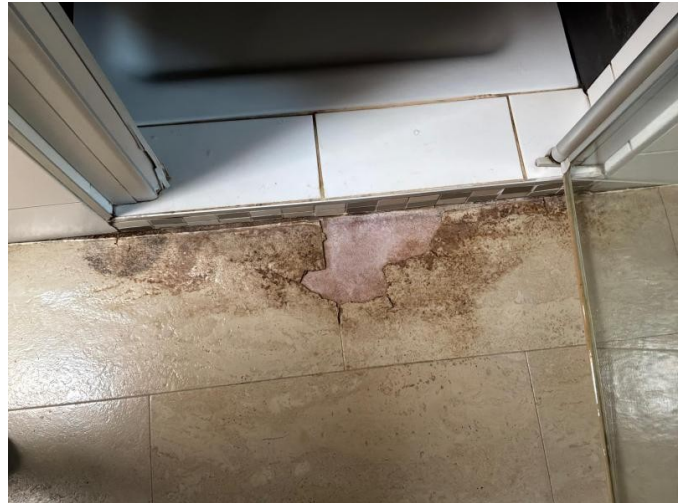
## Fiche 6: Vinyltegels (lijm)

Geen asbest

| # | Type | Referentie | Resultaat |
|---|---|---|---|
| 6.1 | Puntmonster | PU2 | Geen asbest |

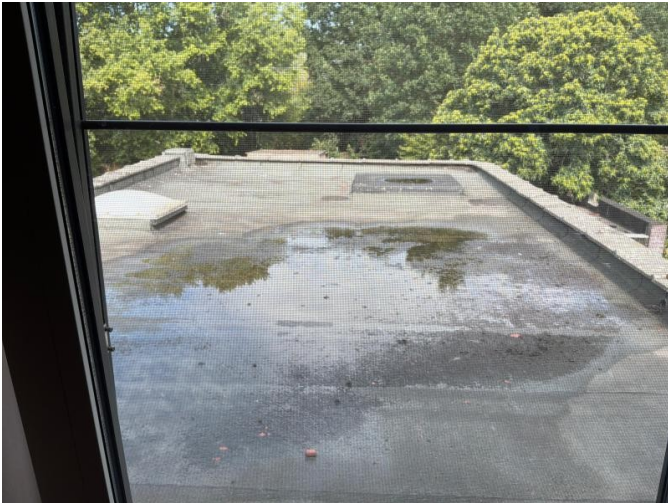
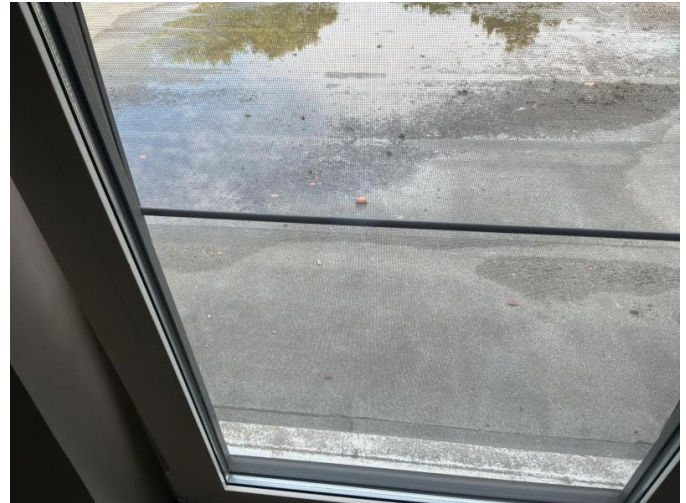
Geen asbest

| # | Type | Referentie | Resultaat |
|---|---|---|---|
| 7.1 | Puntmonster | PU1 | Geen asbest |

| Opmerking | De puntstaal van de roofing is niet representatief voor de gehele dakbedekking. Staalname tot op de primaire drager is niet mogelijk zonder structurele gevolgschade (lekken,...). Het is aangewezen om bij een wijziging van de toestand door bv afbraak of renovatie, bijkomend onderzoek (met eventueel extra staalname) uit te voeren op onderliggende/ingesloten materialen. |

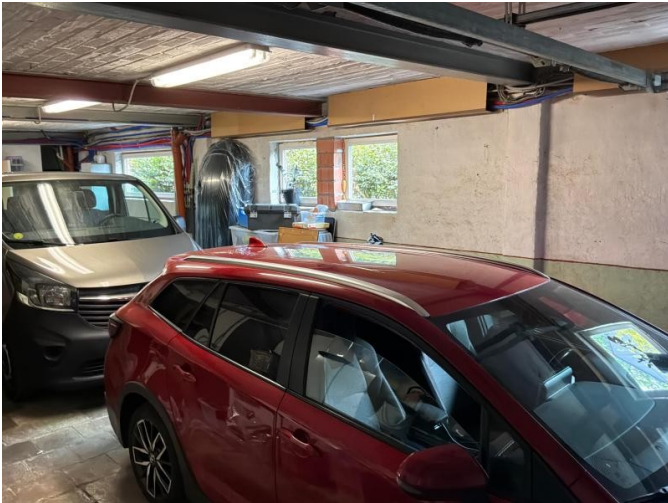
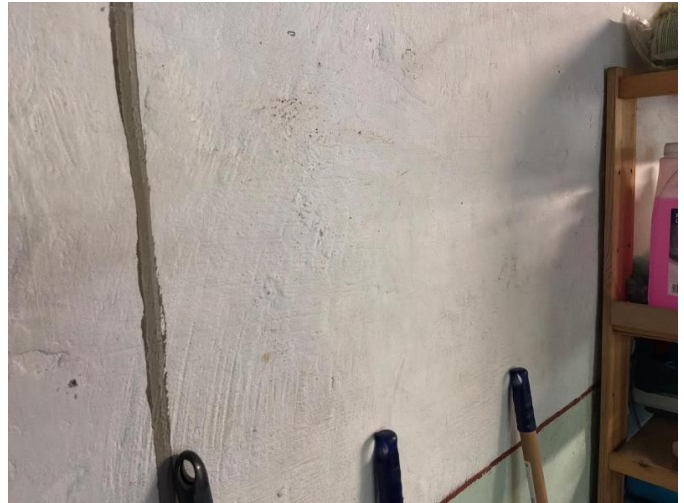
## Fiche 8: Cementen smeerlaag binnen

Geen asbest

| # | Type | Referentie | Resultaat |
|---|---|---|---|
| 8.1 | Mengmonster | X3 | Geen asbest |

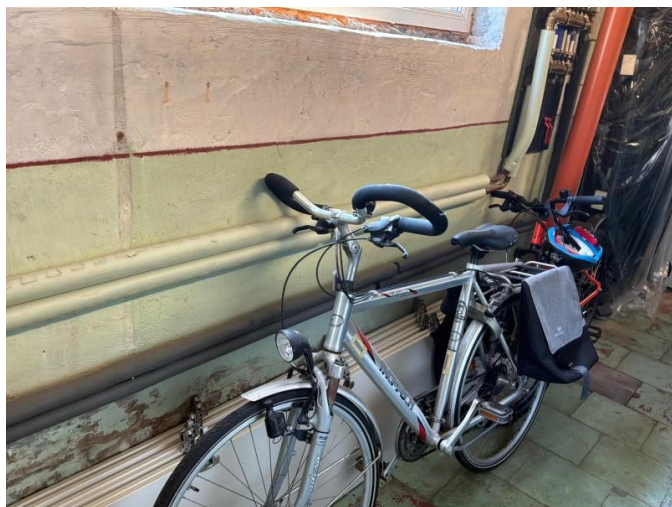
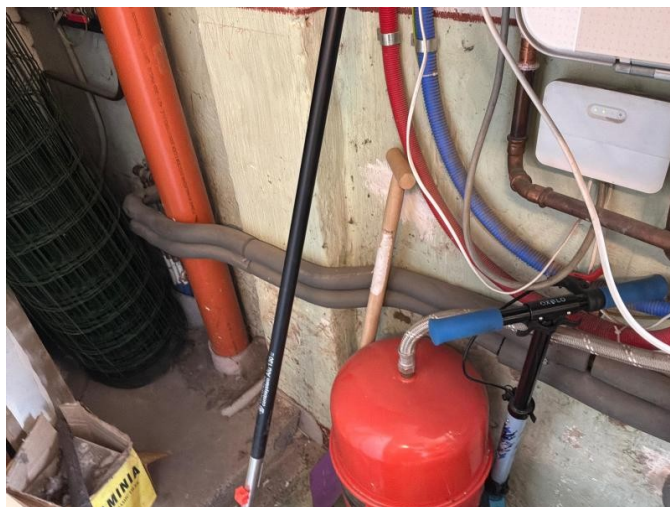
### Fiche 9: Leidingisolatie (niet verdacht)

| Beschrijving | Notitie | Terug te vinden op plannen |
|---|---|---|
| Fiche 9: Leidingisolatie (niet verdacht) | De leidingisolatie is niet-asbestverdacht. | Plan 1.1: Gelijkvloers |

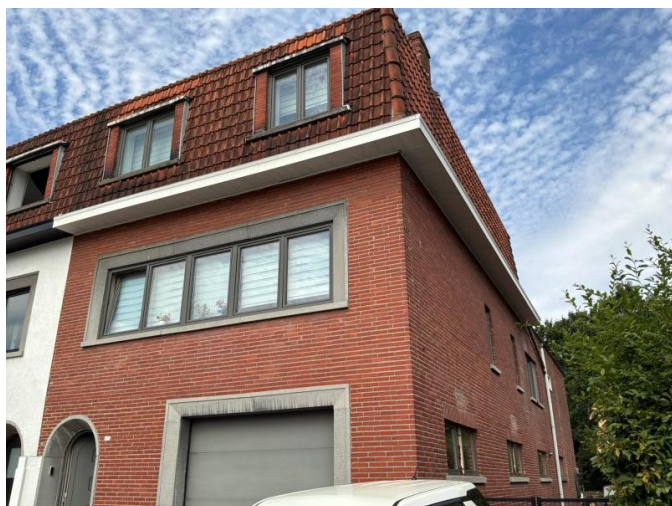
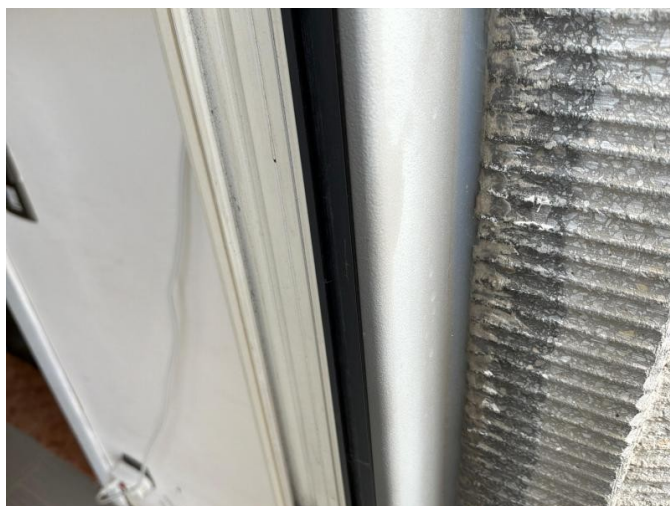
## Fiche 10: Kit aan de ramen (modern siliconen)

| Beschrijving | Notitie | Terug te vinden op plannen |
|---|---|---|
| Fiche 10: Kit aan de ramen (modern siliconen) | De moderne siliconenkit aan de ramen en deuren van de buitenschildelen bevat geen asbesthoudende materialen volgens visuele vaststelling & expertise. Indien de situatie wijzigt door bv. afbraak of grondige verbouwingswerken, is het aangewezen om bijkomend (destructief) onderzoek uit te voeren (met extra staalnames) op achterliggende/ingesloten materialen. | - |

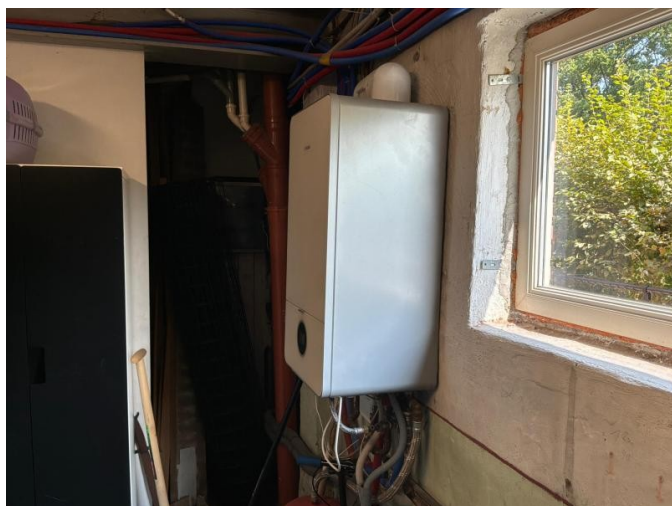
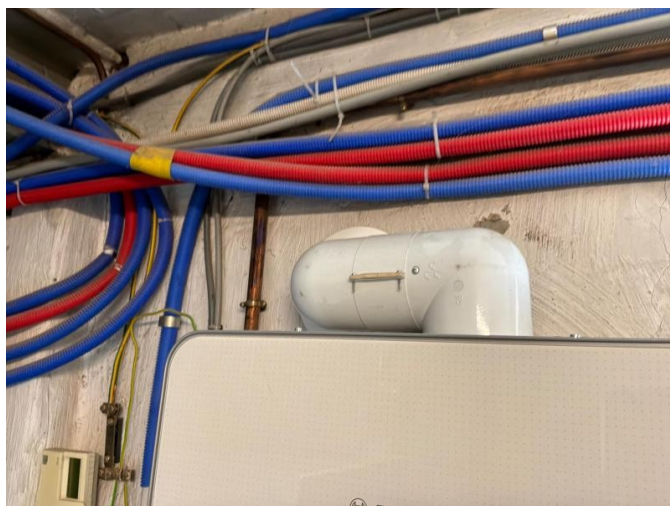
## Fiche 11: Rookgaskanaal (zichtbaar gedeelte niet verdacht)

| Beschrijving | Notitie | Terug te vinden op plannen |
|---|---|---|
| Fiche 11: Rookgaskanaal (zichtbaar gedeelte niet verdacht) | Het rookgaskanaal is niet-asbestverdacht. | - |

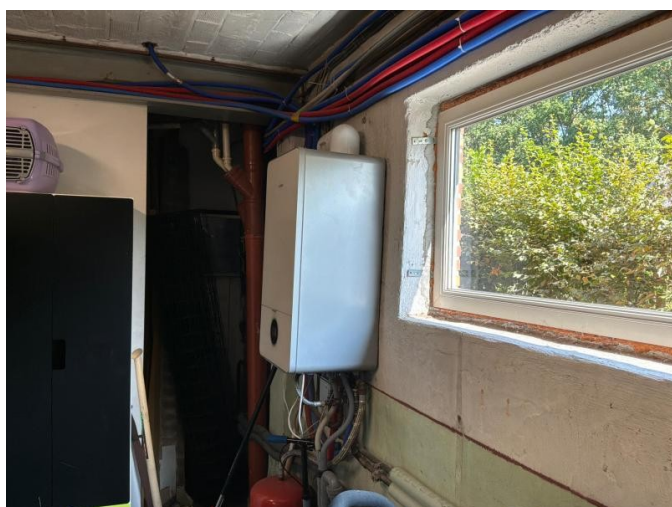
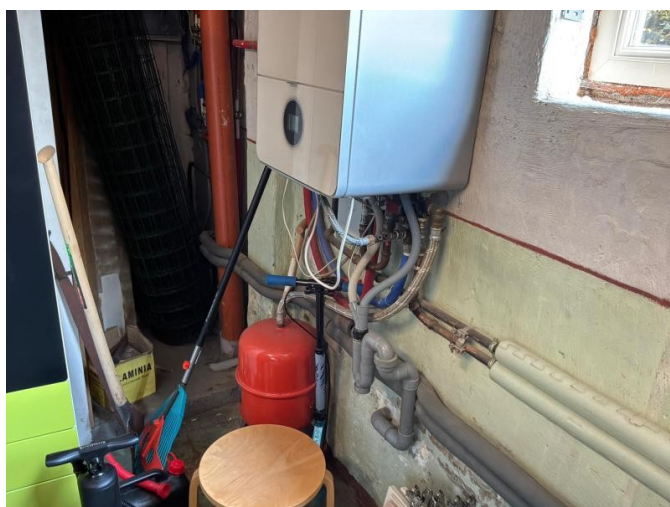
## Fiche 12: CV-ketel (modern - niet verdacht)

| Beschrijving | Notitie | Terug te vinden op plannen |
|---|---|---|
| Fiche 12: CV-ketel (modern - niet verdacht) | De moderne CV-ketel bevat geen asbesthoudende materialen volgens visuele vaststelling & expertise. | Plan 1.1: Gelijkvloers |

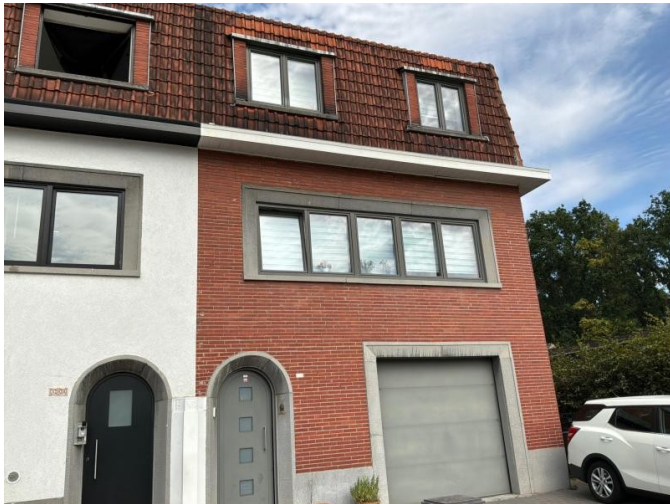
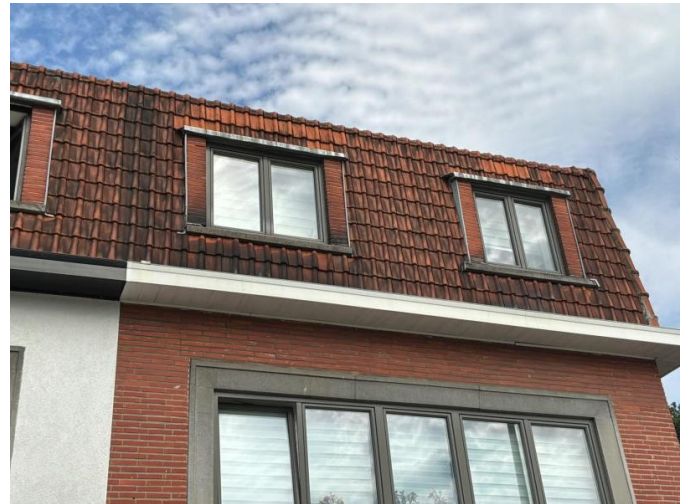
## Fiche 13: Dakbedekking bestaande uit pannen (niet verdacht)

| Beschrijving | Notitie | Terug te vinden op plannen |
|---|---|---|
| Fiche 13: Dakbedekking bestaande uit pannen (niet verdacht) | De dakbedekking is niet-asbestverdacht. | Plan 1.11: Dak |
