# Asbestinventarisatattest

Kwaadstraat 30, 9750 Kruisem

Attestnummer : 20260621-000170.000

Uitgegeven op : 21.06.2026

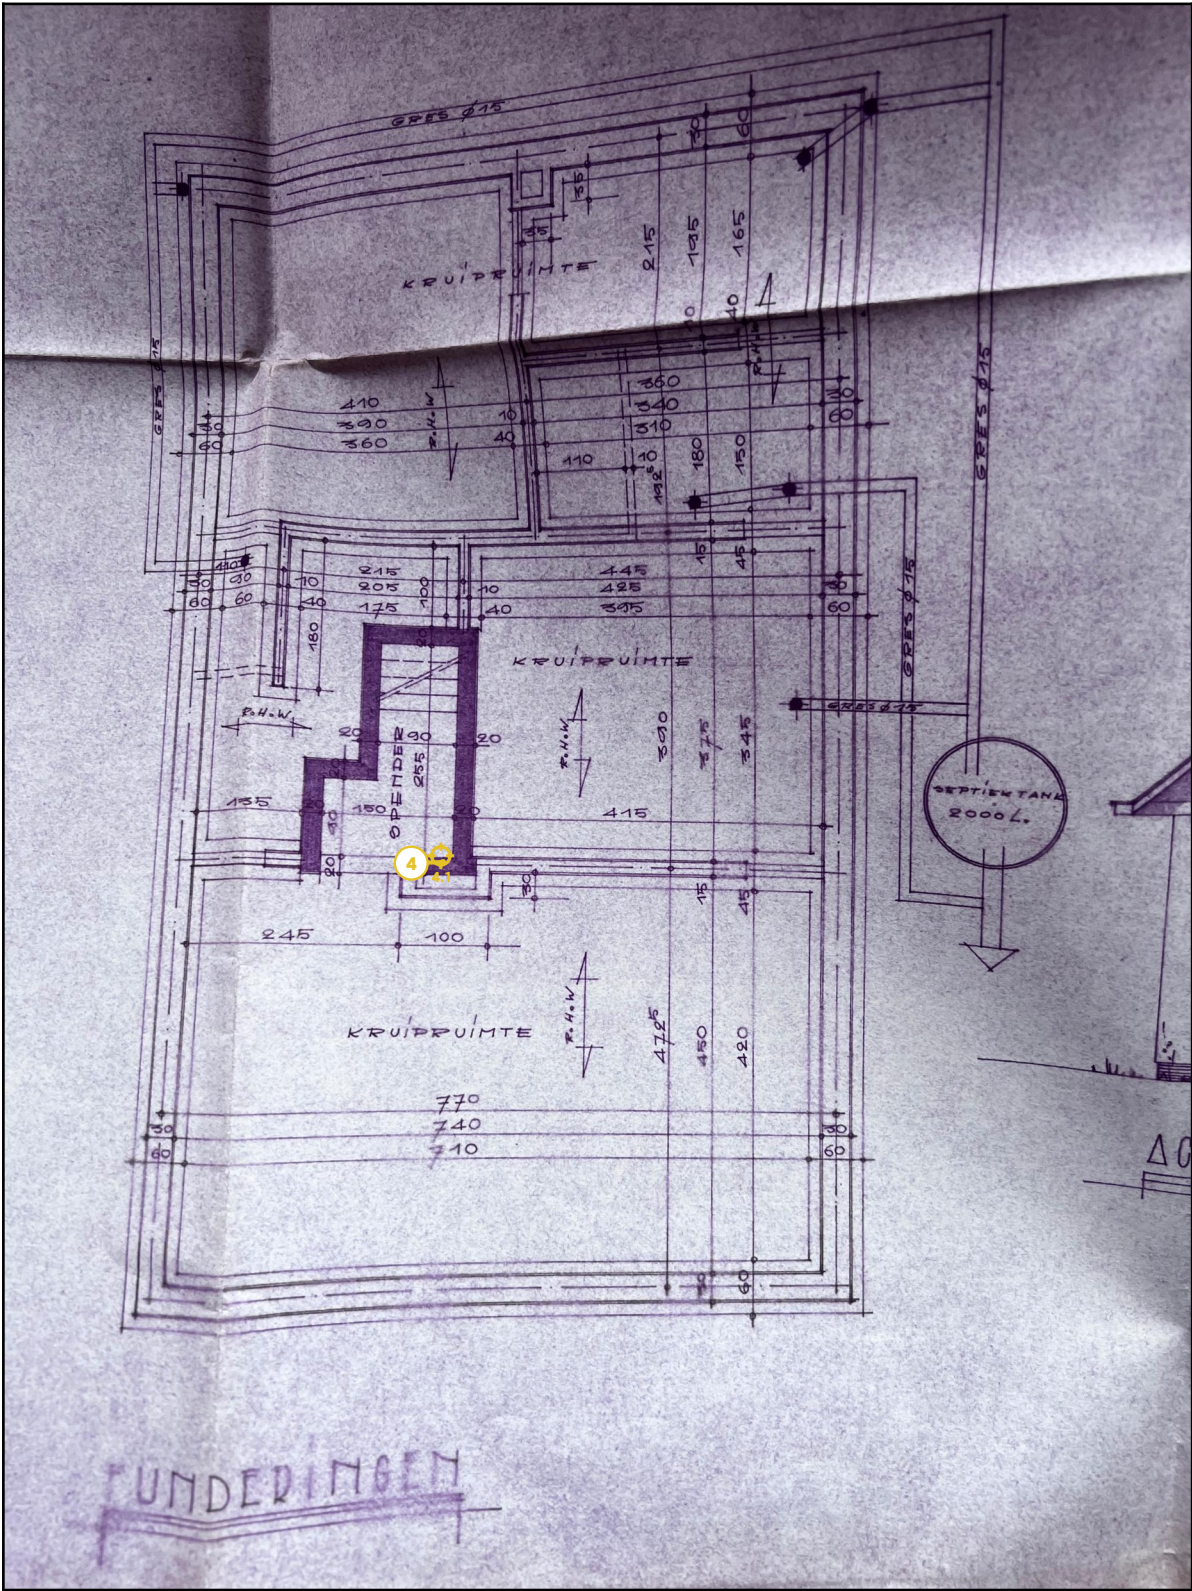
Plan 1.2: Kelder

| 4. Luik schoorsteen | Asbestmateriaal | Zorgvuldig beheren |

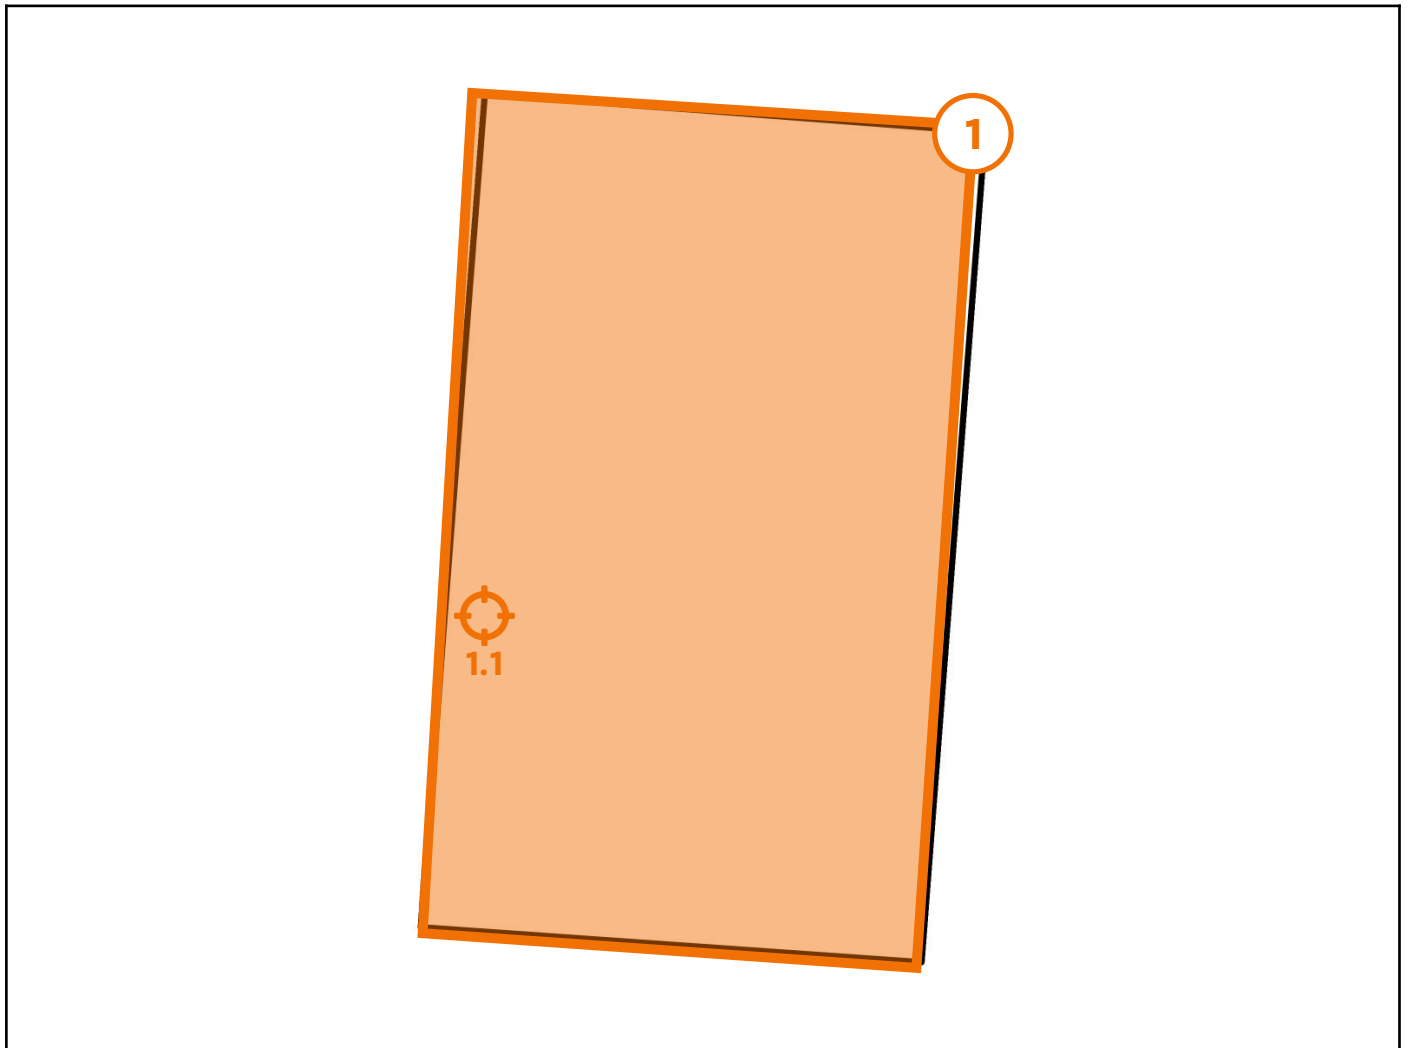
## Plan 1.9: Dak

| Beschrijving | Type | Actie |
|---|---|---|
| 1. Onderdakplaten | Asbestmateriaal | Maatregelen nemen |

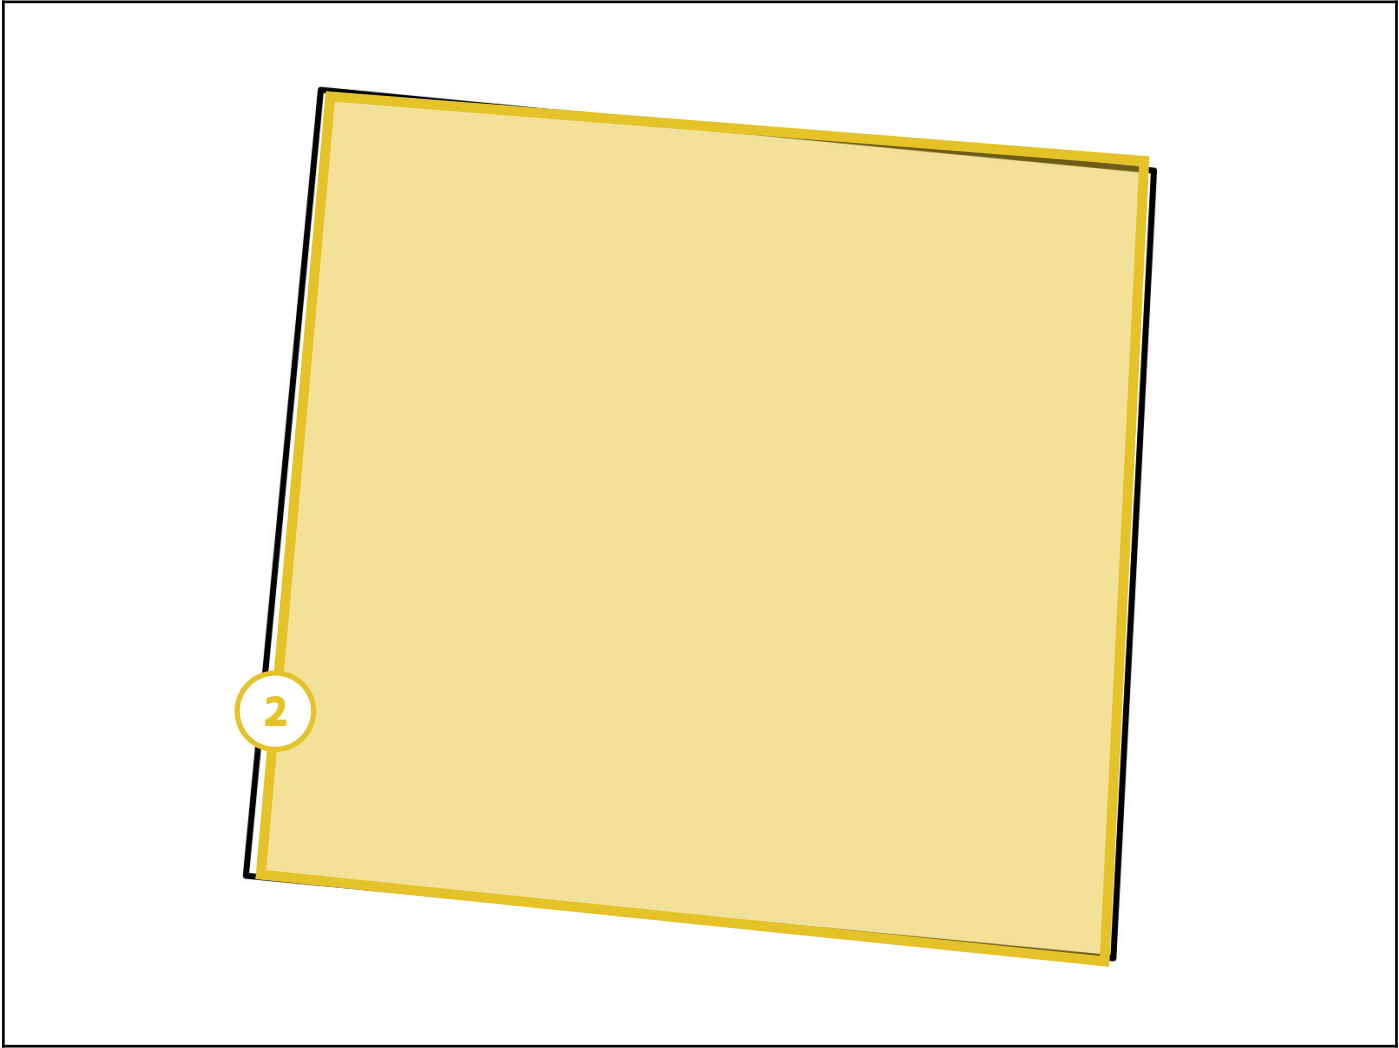
# Plan 2.1: Garage

| Beschrijving | Type | Actie |
|---|---|---|
| 2. Roofing garage | Asbestmateriaal | Zorgvuldig beheren |

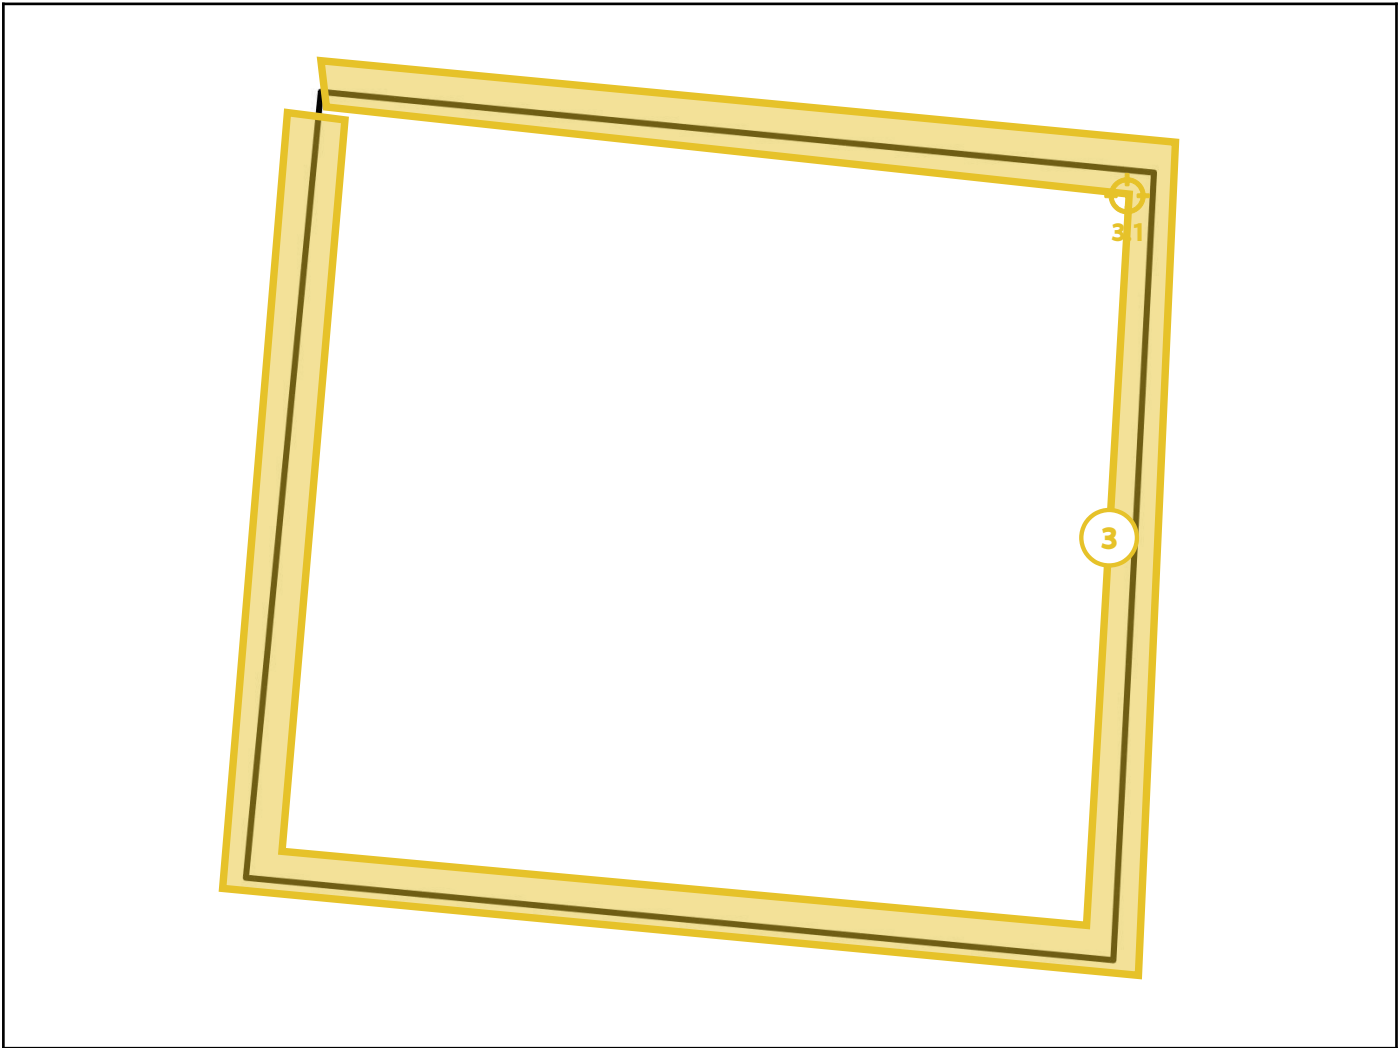
# Plan 2.2: Garage

| Beschrijving | Type | Actie |
|---|---|---|
| 3. Deksteen garage | Asbestmateriaal | Zorgvuldig beheren |

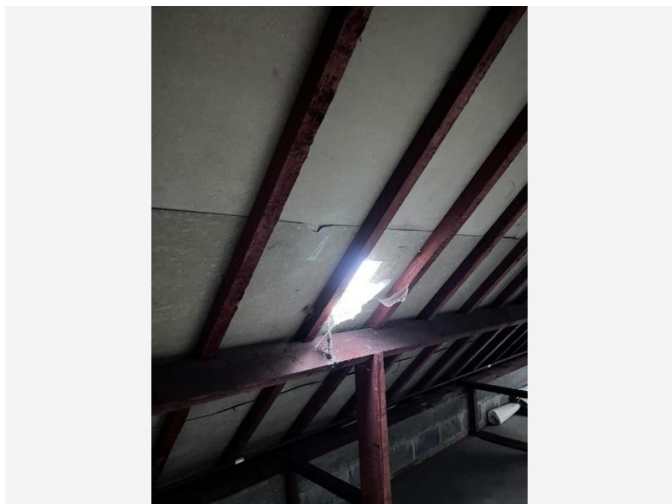
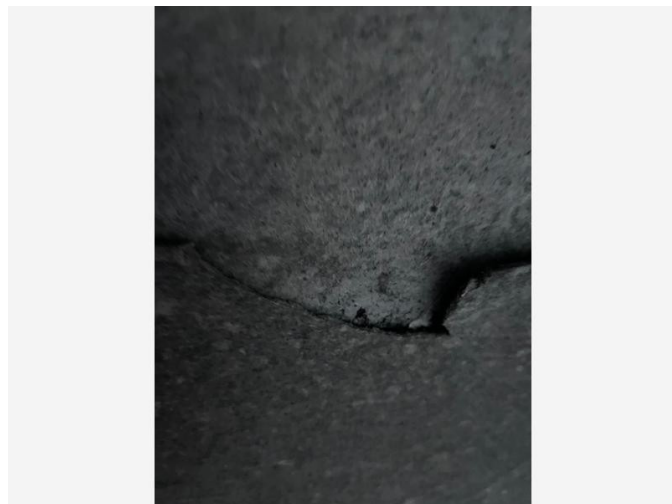
| Eindbeoordeling materiaalrisico | Verhoogd materiaalrisico en/of verhoogde kans op vezelvrijgave |

| Asbestsoort (vezeltype) | Crocidoliet aanwezig |
| Toestand van het materiaal | Licht beschadigd, licht verweerd. Intacte calciumsilicaatplaat of materiaal met categorie 3-gebondenheid |

| # | Type | Referentie | Resultaat |
|---|---|---|---|
| 1.1 | Puntmonster | MM04 | Crocidoliet, Chrysotiel |

| Beschrijving | Onderdakplaten |

- Zorg voor een veilig beheer en verwijder dit asbestmateriaal wanneer het bij werken eenvoudig bereikbaar wordt. Controleer de toestand jaarlijks op wijzigingen.

1. verwijder de dakpannen
2. verwijder de panlatten op een voorzichtige manier met een klauwhamer
3. bevestigingsnagels onderdakplaten losmaken d.m.v. klauwhamer met blokje hout eronder om beschadiging te vermijden
4. onderdakplaten één voor één losmaken in hun geheel
5. onderdakplaten één voor één voorzichtig stapelen in een asbestafvalzak (niet breken)
6. met het asbestafval kunt u terecht op het recyclagepark of bij een geregistreerde asbestinzamelaar

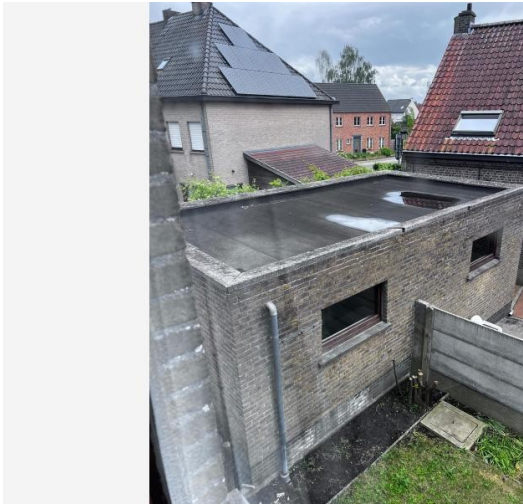
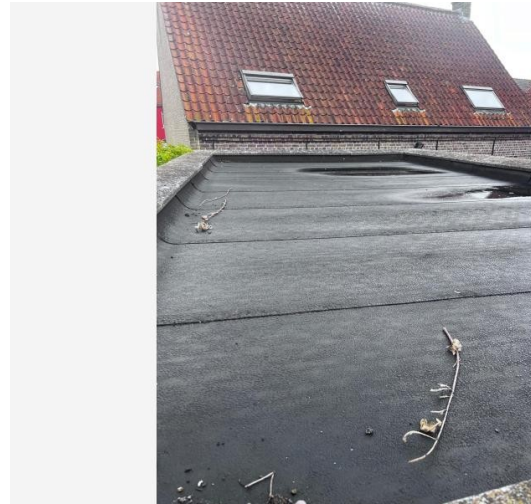
| Eindbeoordeling materiaalrisico | Laag materiaalrisico en/of verlaagde kans op vezelvrijgave |

| Asbestsoort (vezeltype) | Alleen chrysotiel aanwezig |
| Toestand van het materiaal | Licht beschadigd, licht verweerd. Intacte calciumsilicaatplaat of materiaal met categorie 3-gebondenheid |

| Beschrijving | Roofing garage |

- Zorg voor een veilig beheer. Vermijd het beschadigen van het asbestmateriaal. Controleer de toestand jaarlijks op wijzigingen.
- Voer bijkomende staalname(s) uit.

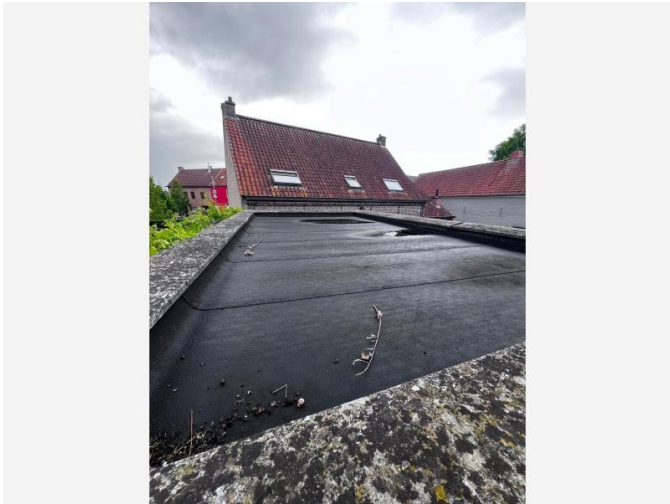
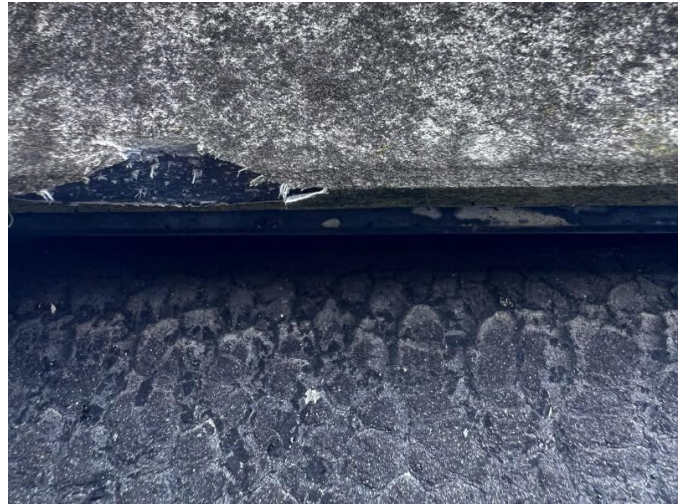
| Eindbeoordeling materiaalarisico | Laag materiaalarisico en/of verlaagde kans op vezelvrijgave |

| Toestand van het materiaal | Licht beschadigd, licht verweerd. Intacte calciumsilicaatplaat of materiaal met categorie 3-gebondenheid |

| # | Type | Referentie | Resultaat |
|---|---|---|---|
| 3.1 | Puntmonster | MM07 | Chrysotiel |

| Beschrijving | Deksteen garage |

- Zorg voor een veilig beheer. Vermijd het beschadigen van het asbestmateriaal. Controleer de toestand jaarlijks op wijzigingen.

- Eenvoudige handelingen: mag via doe-het-zelf of door werknemer(s) met opleidingsattest eenvoudige handelingen
  - Dekstenen / vensterbanken mogen niet breken of beschadigd worden (nooit gooien of breken)
  - besproei de dekstenen/ vensterbanken met speciaal fixeermiddel (per keer +- 5m<sup>2</sup>)
  - dekstenen/ vensterbanken één voor één losmaken (indien ze vasthangen of geklemd zijn)
  - dekstenen/ vensterbanken één voor één voorzichtig stapelen in een asbestafvalzak (niet breken)
  - met het asbestafval kunt u terecht op het recyclagepark of bij een geregistreerde asbestinzamelaar

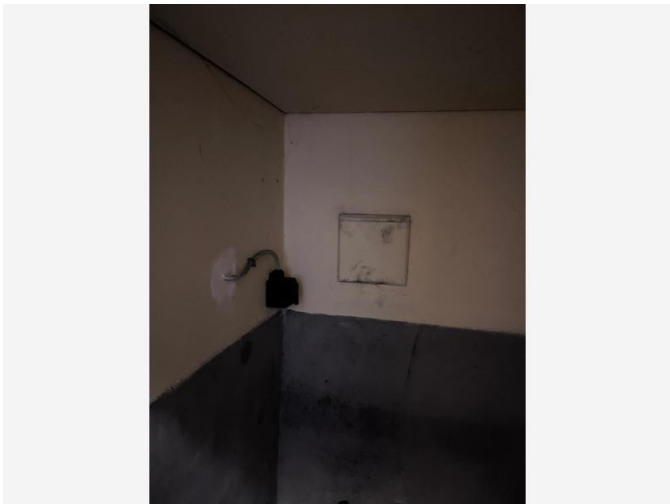
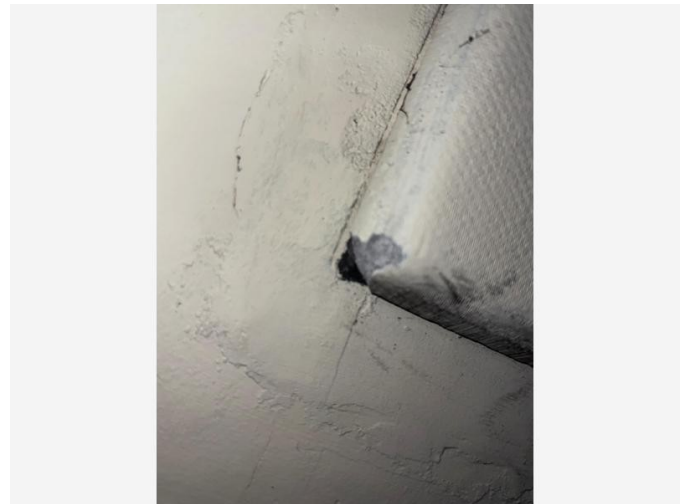
| Eindbeoordeling materiaalarisico | Laag materiaalarisico en/of verlaagde kans op vezelvrijgave |

| Toestand van het materiaal | Licht beschadigd, licht verweerd. Intacte calciumsilicaatplaat of materiaal met categorie 3-gebondenheid |

| # | Type | Referentie | Resultaat |
|---|---|---|---|
| 4.1 | Puntmonster | MM05 | Chrysotiel |

| Beschrijving | Luik schoorsteen |

- Zorg voor een veilig beheer. Vermijd het beschadigen van het asbestmateriaal. Controleer de toestand jaarlijks op wijzigingen.

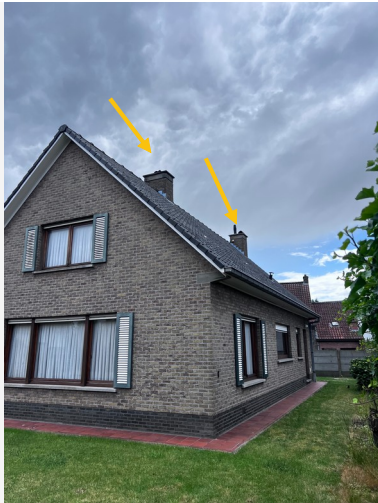
*Situeringsfoto*

**Reden:** Het te onderzoeken materiaal situeert zich hoger dan 3,50 m te rekenen vanaf een veilige ondergrond

**Uitleg van de asbestdeskundige:** Het te onderzoeken materiaal situeert zich hoger dan 3,5m en is dus niet onderzocht.
