# Asbestinventarisatetest

De Goudvink 10, 2970 Schilde

Attestnummer : **20260802-000001.000**

Uitgegeven op : **02.08.2026**

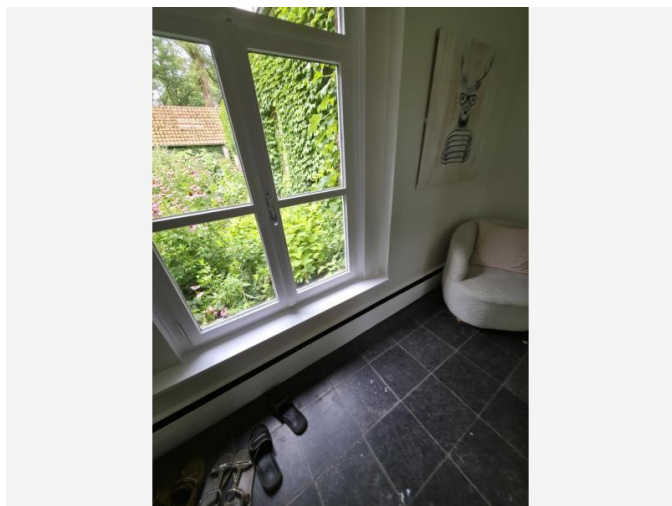
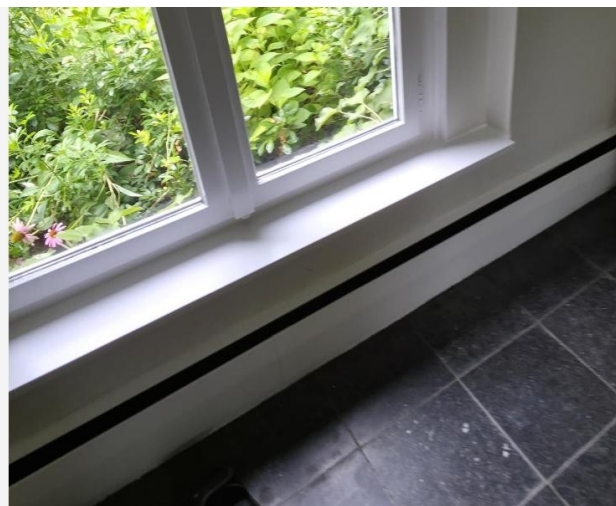
Alle vensterbanken zijn niet-asbestverdacht, niet te verwarren met asbesthoudende imitatiemarmer.

| Basis voor advies | De asbestdeskundige beoordeelt het materiaal als asbesthoudend op basis van een beoordeling met het blote oog. |

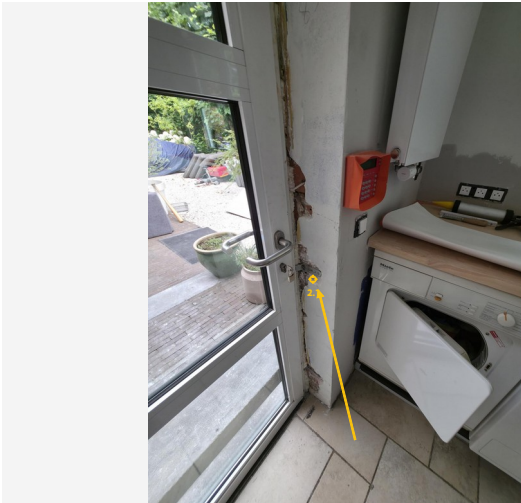
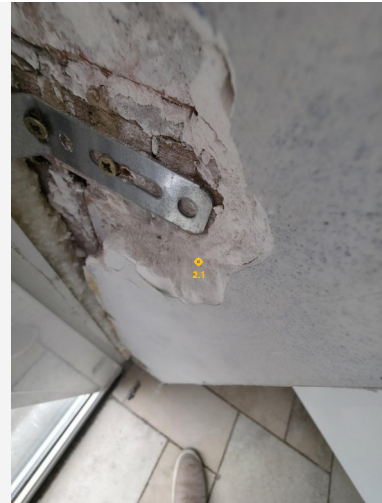
Geen asbest

| # | Type | Referentie | Resultaat |
|---|---|---|---|
| 2.1 | Mengmonster | M01 | Geen asbest |

| Beschrijving | PW - Pleisterwerk Muren hoofdgebouw |
| Opmerking | Alle muren bevatten pleisterwerk, behalve onderstaande ruimtes:<br><ul style="list-style-type: none"><li>- kelder</li><li>- V1 zolderkamers 1 en 2</li><li>- badkamers</li><li>- toiletten</li><li>- garage</li></ul> |

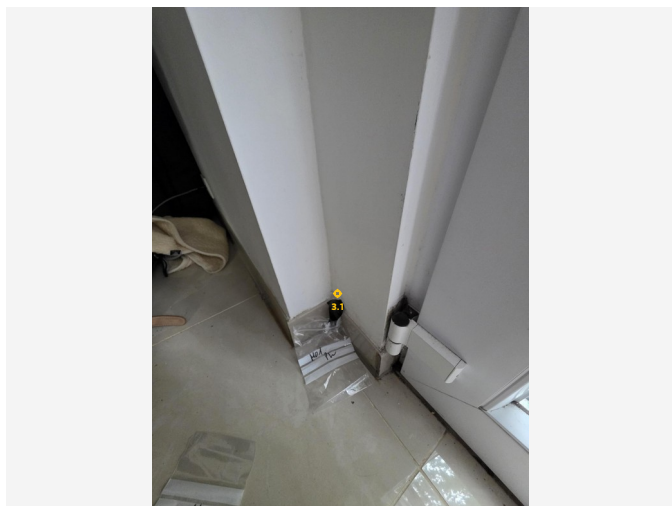
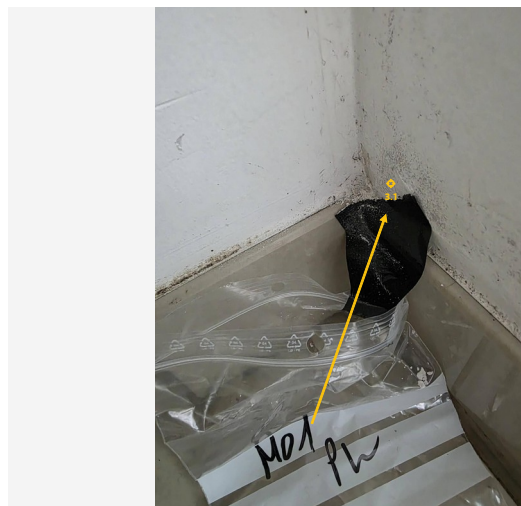
Geen asbest

| # | Type | Referentie | Resultaat |
|---|---|---|---|
| 3.1 | Mengmonster | M03 | Geen asbest |

| Beschrijving | PW - Pleisterwerk Muren bijgebouw |
| Opmerking | Alle muren bepleisterd |

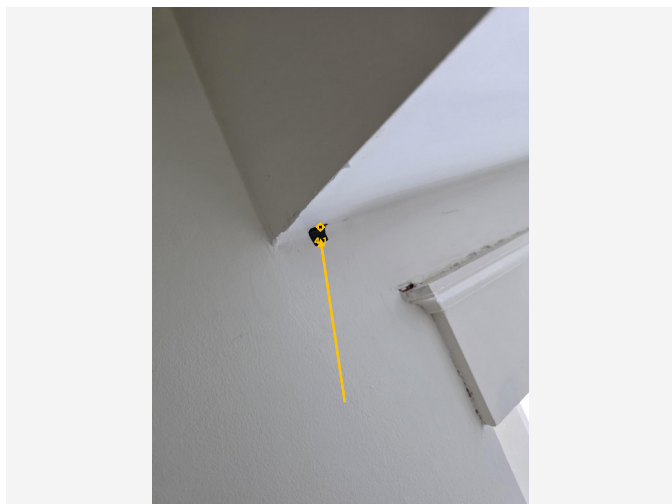
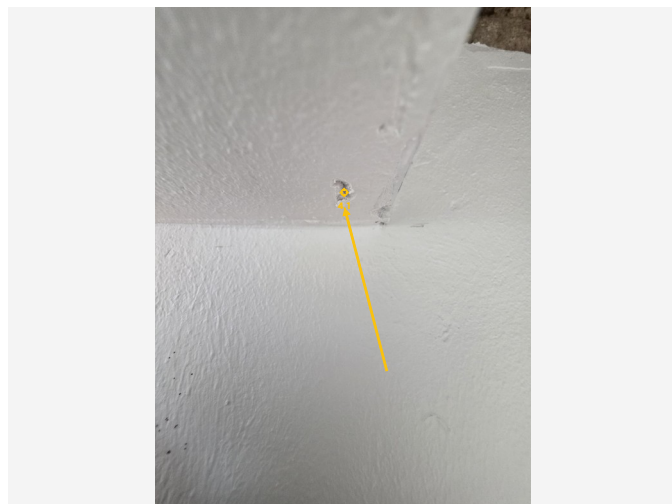
Geen asbest

| # | Type | Referentie | Resultaat |
|---|---|---|---|
| 4.1 | Mengmonster | M02 | Geen asbest |

| Beschrijving | PP - Pleisterwerk Plafonds hoofdgebouw |
| Opmerking | Alle plafonds bevatten pleisterwerk, behalve onderstaande ruimtes:<br><br>- kelder<br><br>- V1 zolderkamers 1 en 2<br><br>- garage |

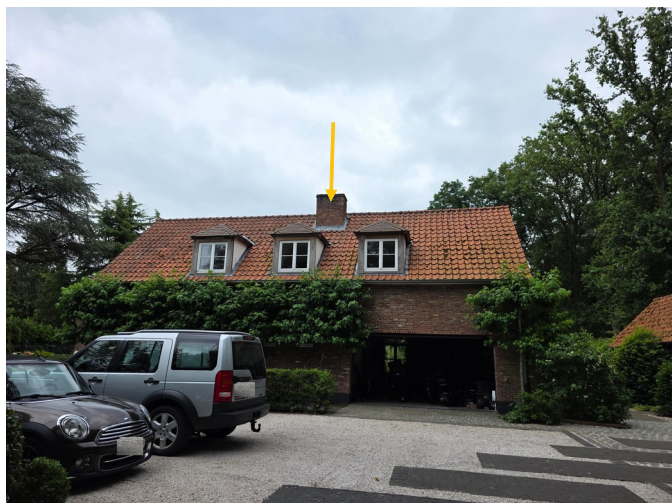
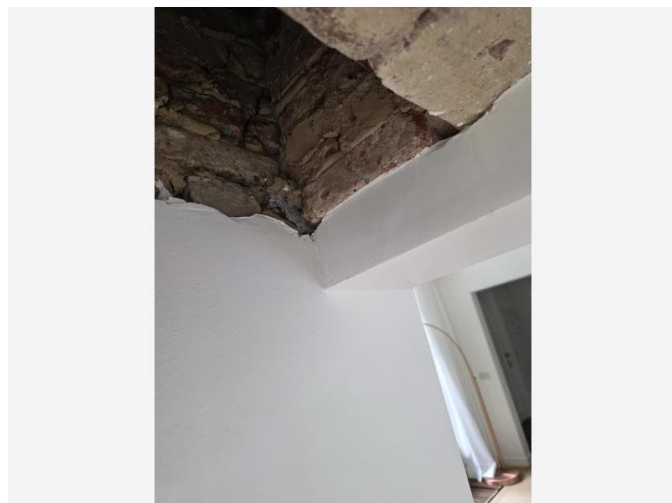
### Fiche 5: 6. VA (NV) - Rookgaskanalen

| Beschrijving | Notitie | Terug te vinden op plannen |
|---|---|---|
| Fiche 5: 6. VA (NV) - Rookgaskanalen | - | Plan 1.1: V1<br>Plan 1.2: V0 |

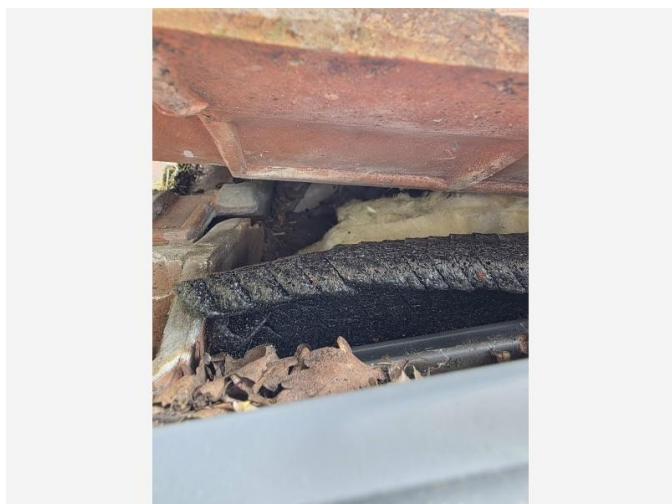
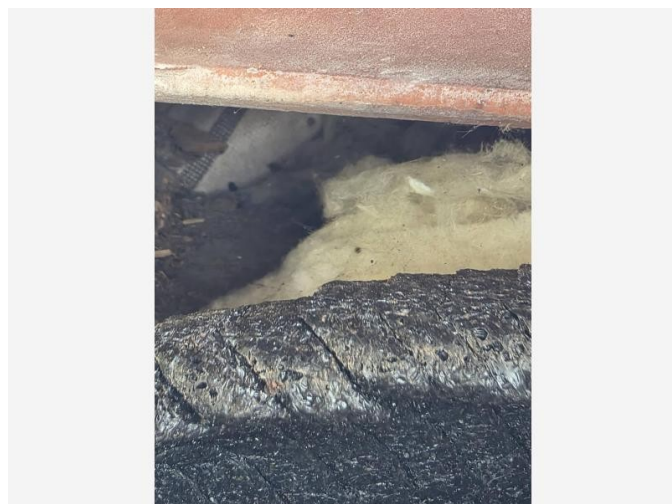
### Fiche 6: 5. VA (NV) - Onderdak

| Beschrijving | Notitie | Terug te vinden op plannen |
|---|---|---|
| Fiche 6: 5. VA (NV) - Onderdak | - | Plan 1.4: Hoofdgebouw plan dak |

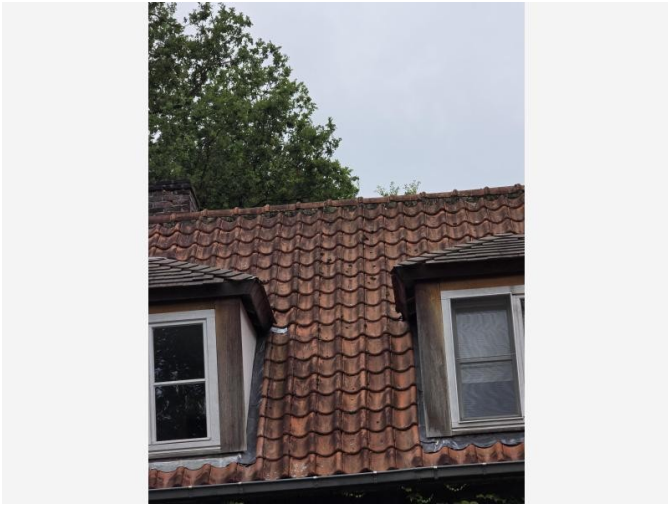
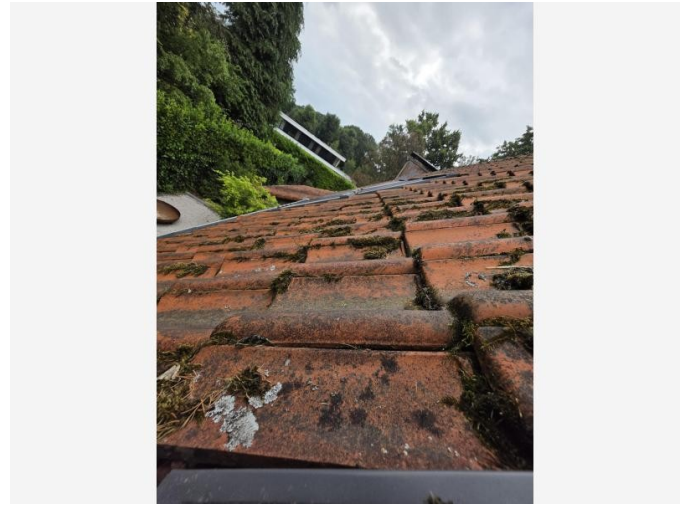
## Fiche 7: ZD - Zadeldak uit dakpannen

| Beschrijving | Notitie | Terug te vinden op plannen |
|---|---|---|
| Fiche 7: ZD - Zadeldak uit dakpannen | - | Plan 1.4: Hoofdgebouw plan dak<br>Plan 2.2: Bijgebouw plan dak |
