# Asbestinventarisatetest

Rusthuisstraat 25, 1910 Kampenhout

Attestnummer : **20260825-000141.000**

Uitgegeven op : **25.08.2026**

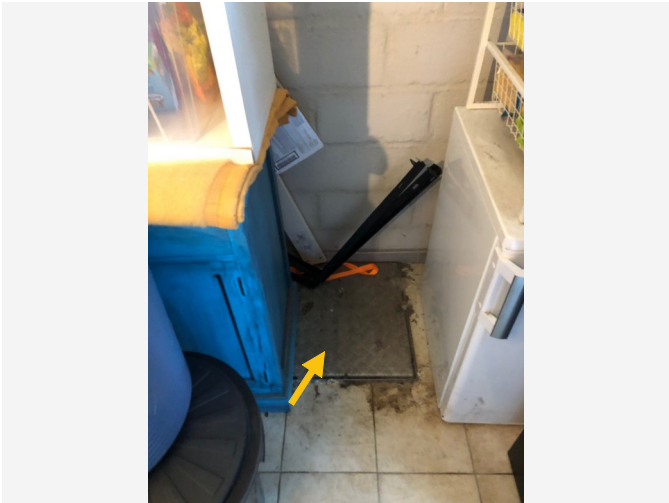
Situeringsfoto

**Reden:** Materiaal in opslag

**Uitleg van de asbestdeskundige:** Het was niet mogelijk voor de eigenaars om de kast snel leeg te maken en te verhuizen waardoor ik niet in het luik heb kunnen kijken.

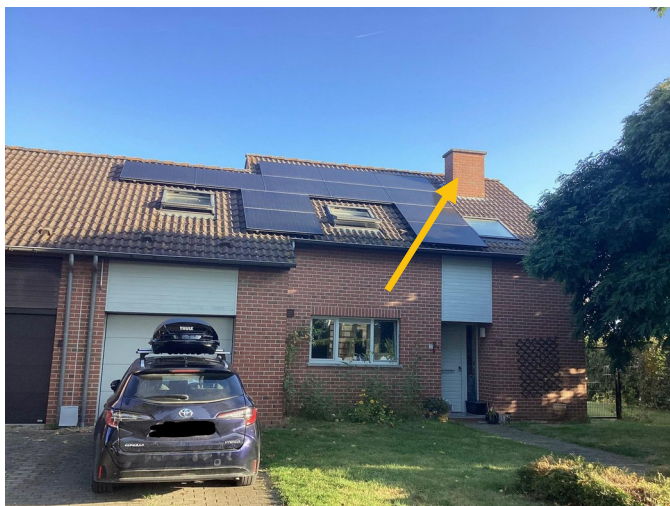
*Situeringsfoto*

**Reden:** Het te onderzoeken materiaal situeert zich hoger dan 3,50 m te rekenen vanaf een veilige ondergrond

**Uitleg van de asbestdeskundige:** De schouw bevat binnenin mogelijk een asbestcement rookgaskanaal. Laat dit onderzoeken bij eventuele werken.

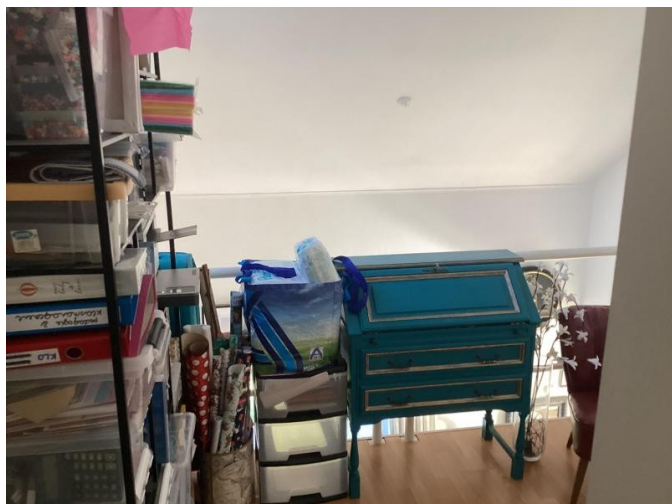
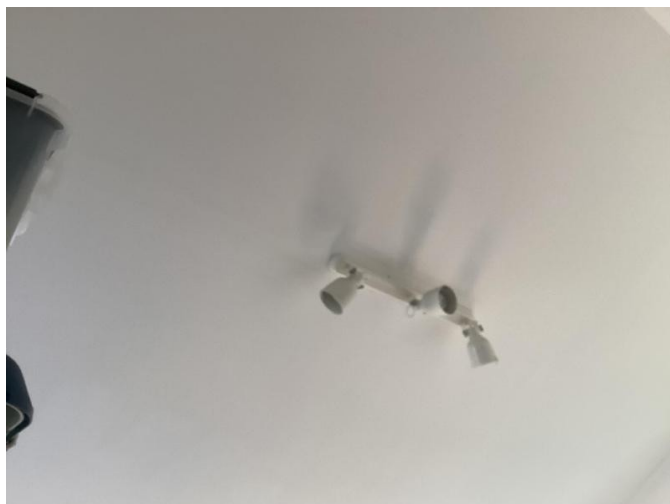
Tijdens de uitgevoerde asbestinventarisatie waren bepaalde zones, zoals valse plafonds, niet volledig toegankelijk. Hierdoor kan niet met zekerheid worden vastgesteld welke materialen zich hierachter bevinden en of er mogelijk asbesthoudende toepassingen aanwezig zijn.

Bij toekomstige werken waarbij deze plafonds worden geopend, dient steeds rekening gehouden te worden met de mogelijkheid dat er alsnog asbesthoudende materialen aangetroffen kunnen worden. In dat geval is aanvullend onderzoek noodzakelijk alvorens de werkzaamheden verder te zetten.

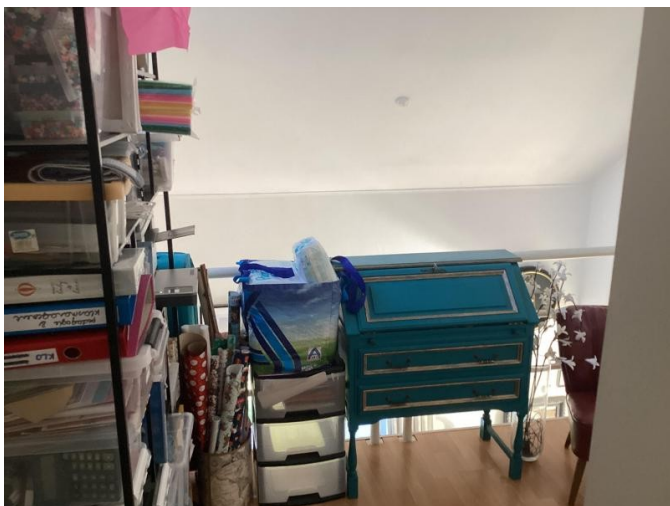
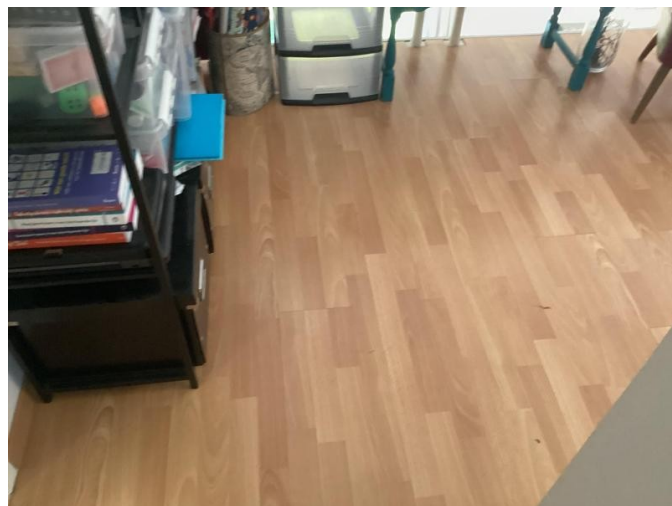
Tijdens de asbestinventarisatie zijn bepaalde vloeren niet volledig te onderzoeken geweest wegens aanwezige vloerbekleding. Hierdoor kan niet worden vastgesteld welke materialen zich eronder bevinden en of er mogelijk asbesthoudende toepassingen aanwezig zijn, zoals onderliggende vloerbekledingen of lijmlagen.

Bij toekomstige werken waarbij de bestaande vloerbekleding wordt verwijderd, dient rekening gehouden te worden met de mogelijkheid dat er alsnog asbesthoudende materialen worden aangetroffen. In dat geval is aanvullend onderzoek aangewezen alvorens de werkzaamheden verder te zetten.

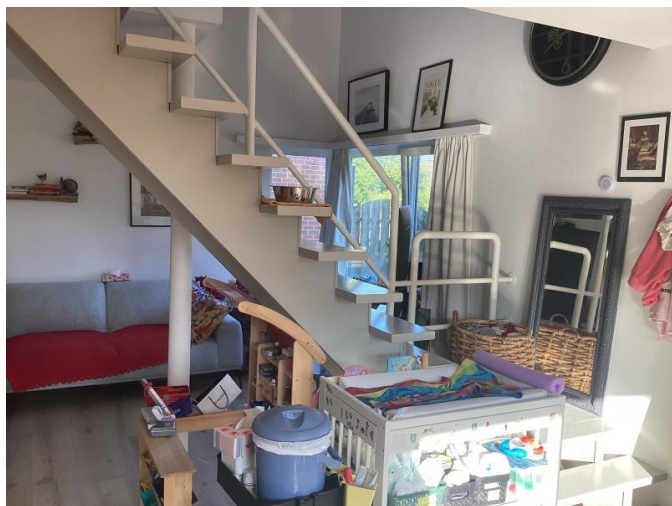
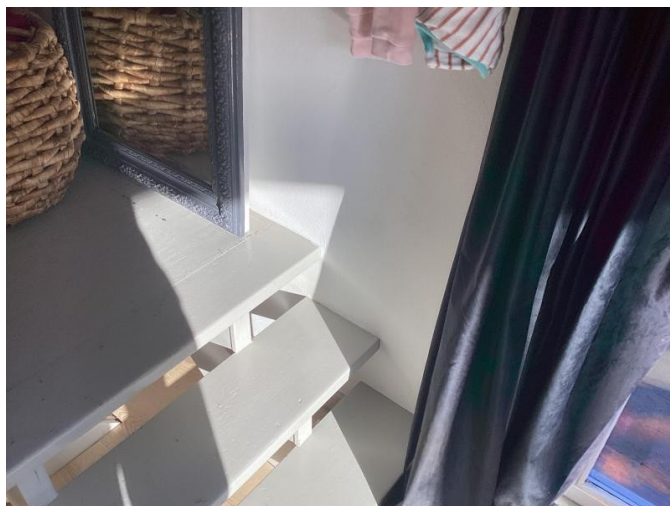
## Fiche 5: Pleisterwerk muren

Geen asbest

| # | Type | Referentie | Resultaat |
|---|---|---|---|
| 5.1 | Mengmonster | 62449/01 | Geen asbest |

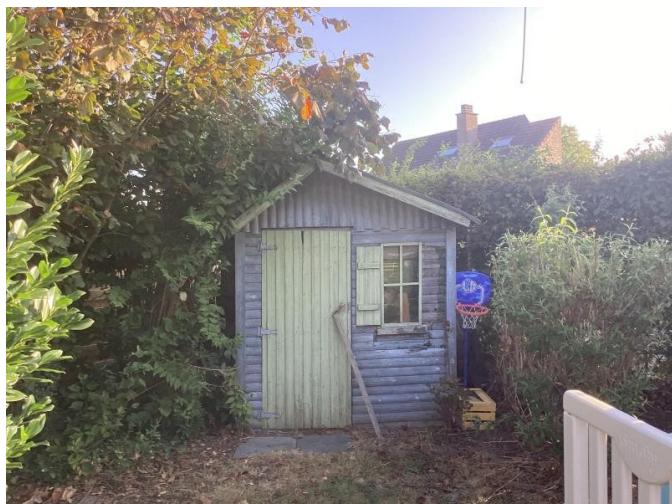
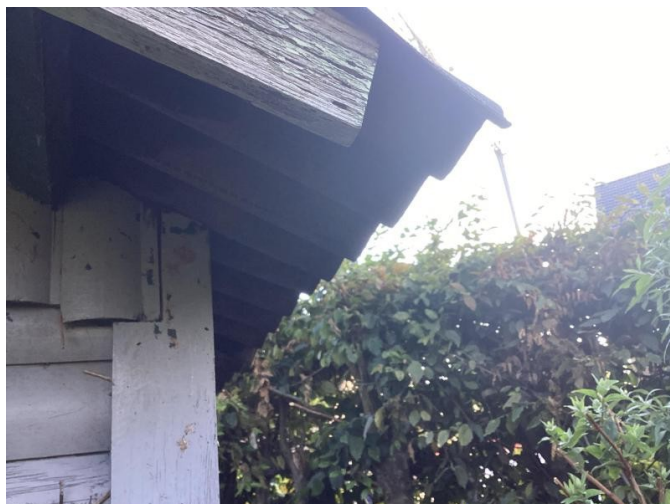
## Fiche 6: Schuin dak tuinhuis.

Geen asbest

| # | Type | Referentie | Resultaat |
|---|---|---|---|
| 6.1 | Puntmonster | 62449/03 | Geen asbest |

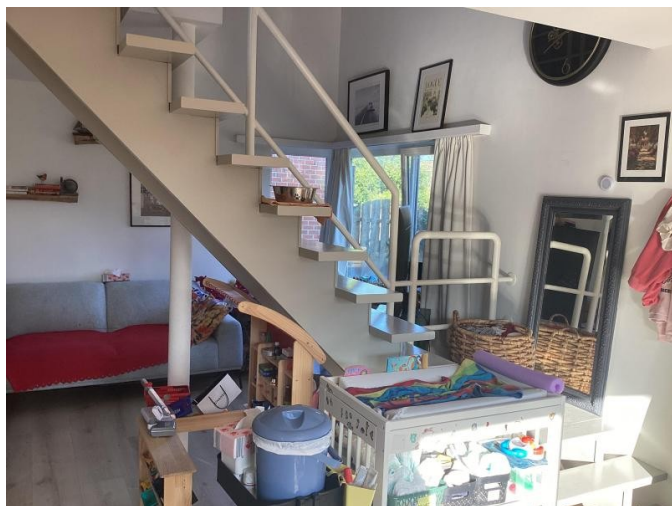
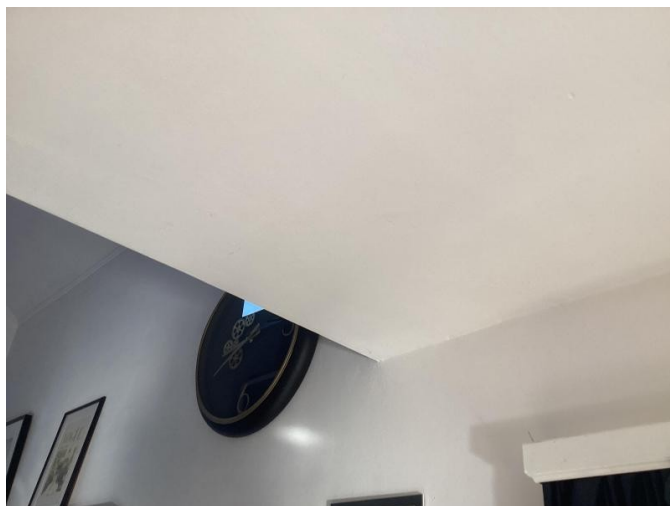
## Fiche 7: Pleisterwerk plafonds

Geen asbest

| # | Type | Referentie | Resultaat |
|---|---|---|---|
| 7.1 | Mengmonster | 62449/02 | Geen asbest |

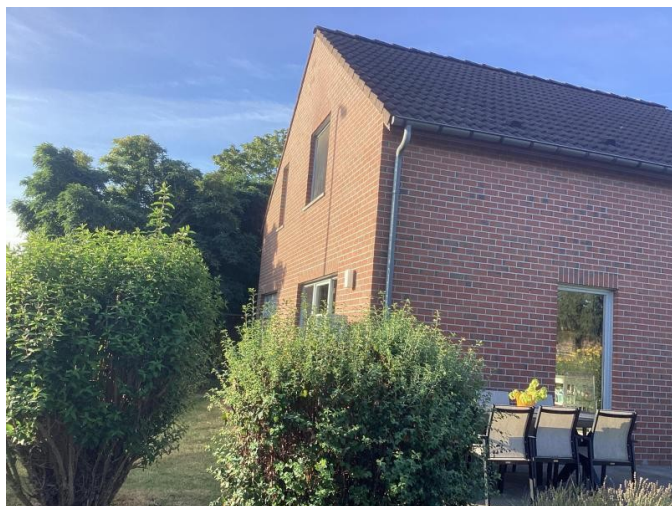
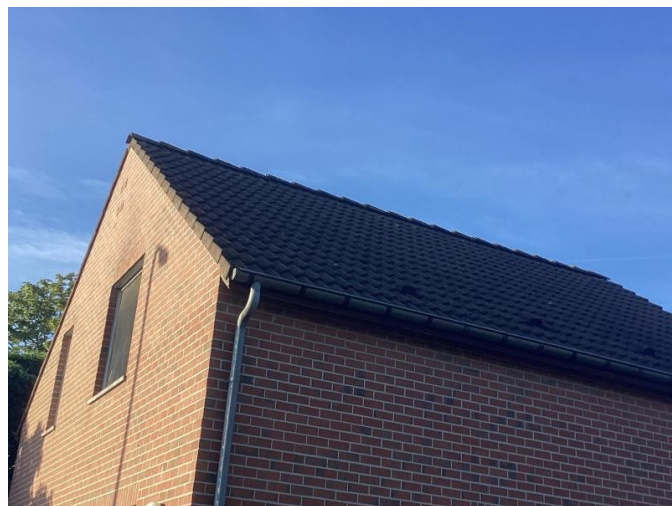
### Fiche 8: Dakbedekking bestaande uit pannen (niet verdacht)

| Beschrijving | Notitie | Terug te vinden op plannen |
|---|---|---|
| Fiche 8: Dakbedekking bestaande uit pannen (niet verdacht) | De dakbedekking is niet-asbestverdacht. | - |

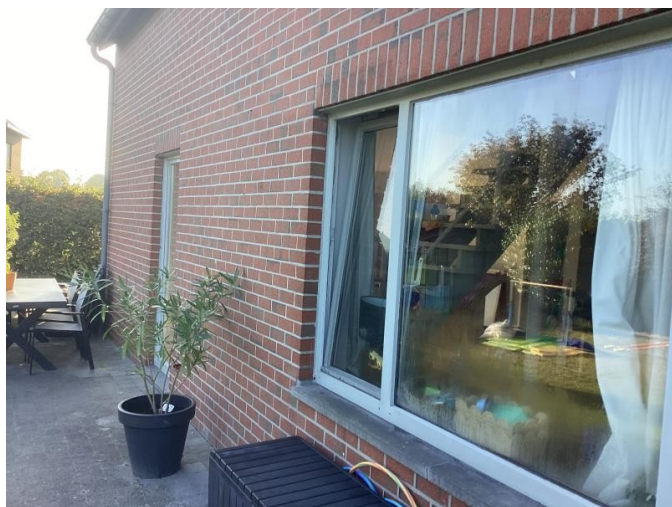
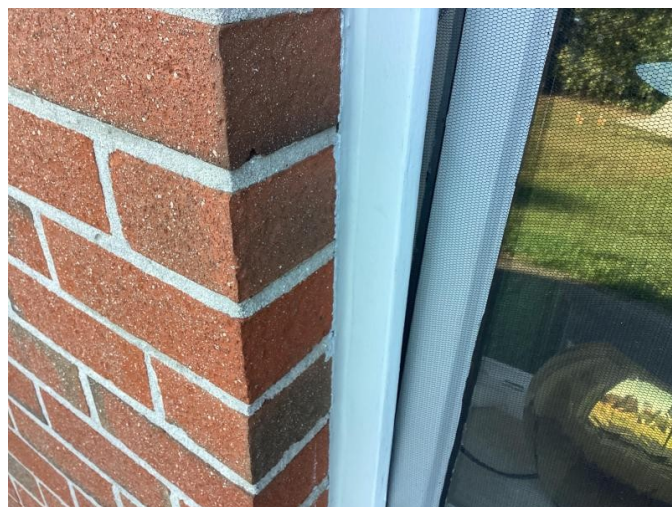
### Fiche 9: Afwerkingsmateriaal schrijnwerk

| Beschrijving | Notitie | Terug te vinden op plannen |
|---|---|---|
| Fiche 9: Afwerkingsmateriaal schrijnwerk | Deze bestaat uit siliconen. | - |

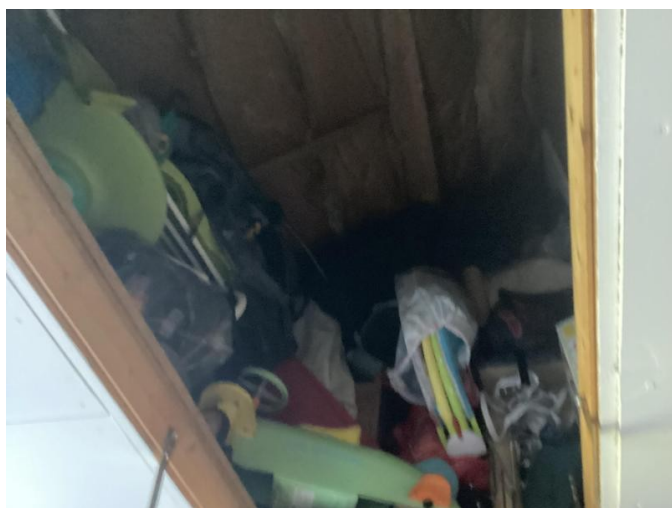
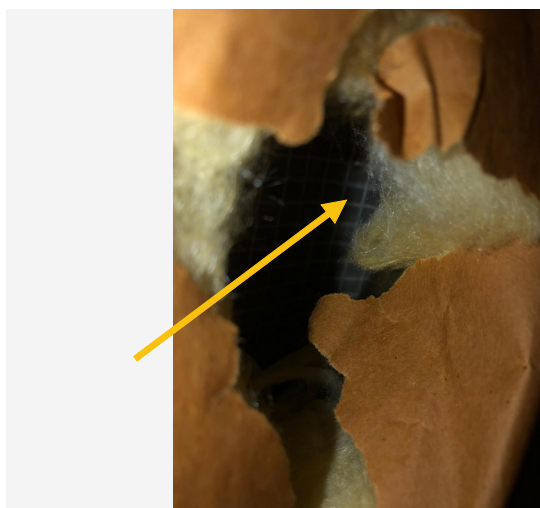
### Fiche 11: Geen asbestverdacht onderdak aangetroffen

| Beschrijving | Notitie | Terug te vinden op plannen |
|---|---|---|
| Fiche 11: Geen asbestverdacht onderdak aangetroffen | Na het optillen van een pan werd geen asbestverdacht onderdak aangetroffen. Dit betekent niet dat er geen onderdak aanwezig kan zijn op plaatsen die niet gecontroleerd werden. Bij werken, laat een eventueel aangetroffen onderdak controleren op aanwezigheid van asbest. | - |
