# Asbestinventarisat attest

Leuvensestraat 99, 1800 Vilvoorde

Attestnummer : 20260831-000232.000

**Niet-asbestveilig**

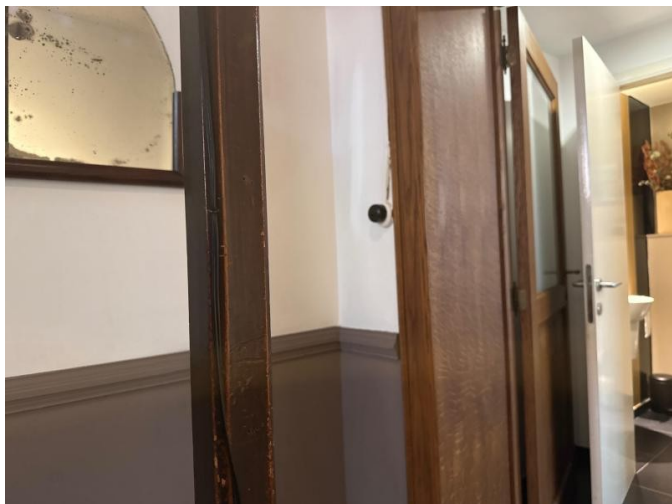
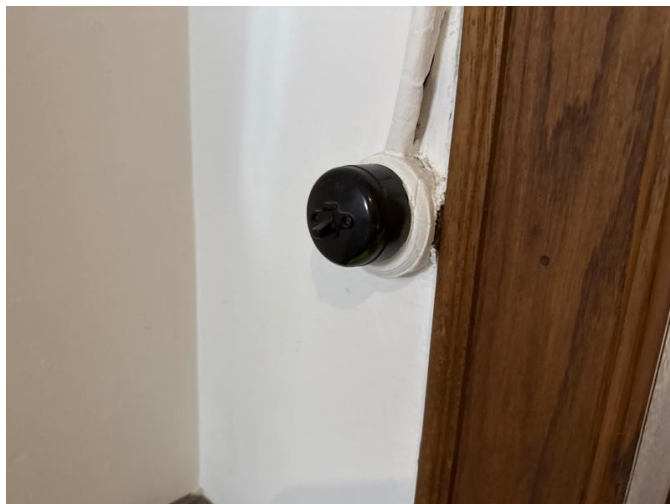
Overzichtsfoto

Detailfoto

Het asbestmateriaal valt onder de mijlpaal van 2040.

| Eindbeoordeling materiaalrisico | Verhoogd materiaalrisico en/of verhoogde kans op vezelvrijgave |

| Gebondenheid | Categorie 1: hechtgebonden in oorsprong |
| Asbestsoort (vezeltype) | Crocidoliet aanwezig |
| Asbestconcentratie | Laag (< 50%) |
| Afschermingsgraad van het gehele materiaal | Geheel of deels vrij aan de binnenlucht, maar geen contact met binnenluchtstromen |
| Toestand van het materiaal | Licht beschadigd, licht verweerd. Intacte calciumsilicaatplaat of materiaal met categorie 3-gebondenheid |

| Asbestmateriaal | Plaat, paneel, tablet - Type Bakeliet |
| Identificatiemethode | <p>De asbestdeskundige beoordeelt het materiaal als asbestverdacht en dus asbesthoudend, en dit zonder monstername.</p> <p>Motivatie: De monstername brengt andere schade aan dan schade die inherent is aan de monstername.</p> |

Verwijderen

- Zorg voor een veilig beheer. Vermijd het beschadigen van het asbestmateriaal. Controleer de toestand jaarlijks op wijzigingen.
- Voer bijkomende staalname(s) uit.

- Eenvoudige handelingen: mag via doe-het-zelf of door werknemer(s) met opleidingsattest eenvoudige handelingen  
Betreft een hechtgebonden toepassing in een licht verweerde staat met een laag risico op vezelvrijgave. De toepassing zorgvuldig verwijderen, zonder wijzigingen aan te brengen in de huidige toestand van het materiaal. De toepassing niet breken en/of beschadigen. Verwijder de toepassing a.d.h.v. eenvoudige handelingen en voorzie de nodige PBM's zoals ademhalingsmasker met een P3-filter, Tyvec categorie 3 type 5-6, schoeisel moet volledig gesloten zijn, wegwerphandschoenen. Opleid personeel wordt aanbevolen. Het asbestmateriaal moet worden verpakt in twee lagen van luchtdichte, stevige plastic zakken of folie aandienen bij het gemeentelijk recyclagepark. Deze dienen gemarkeerd te zijn met een waarschuwingsetiket. Voor verder advies kan je een kijkje nemen op de site van OVAM. ([www.asbestinfo.be](http://www.asbestinfo.be))

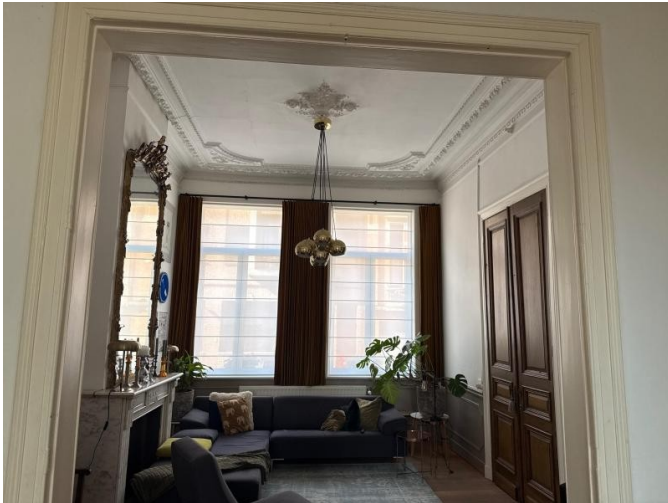
*Situeringsfoto*

**Reden:** Het te onderzoeken materiaal situeert zich hoger dan 3,50 m te rekenen vanaf een veilige ondergrond

**Uitleg van de asbestdeskundige:** Het pleisterwerk aan de hoge plafonds kon op het moment van de inspectie niet nader worden onderzocht. Conform ons inspectieprotocol mogen wij een beperking invoeren voor hoogtes hoger dan 3,5 m. Indien men dit wil laten onderzoeken, dient er een nieuwe afspraak gemaakt te worden en moet er een hoogtewerker voorzien worden, evenals iemand die bevoegd is om deze te bedienen.

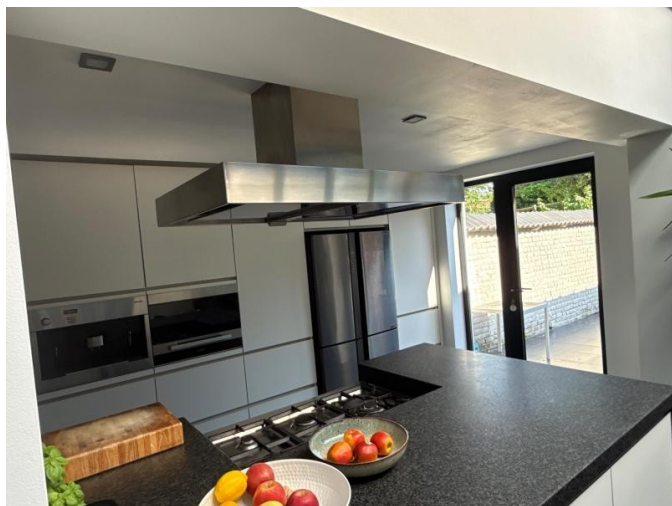
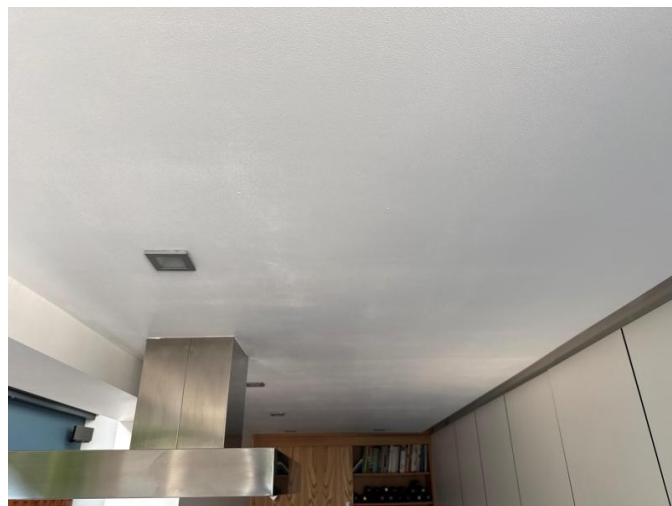
Situeringfoto

Detailfoto

Het materiaal achter het vals plafond kon op het moment van de inspectie niet nader worden onderzocht. De toepassing kan enkel a.d.h.v. een negatief labocertificaat als asbestvrij beschouwd worden. Verder onderzoek verrichten naar de samenstelling van de toepassing tot op de drager. Dit bij renovatie en/of sloop.

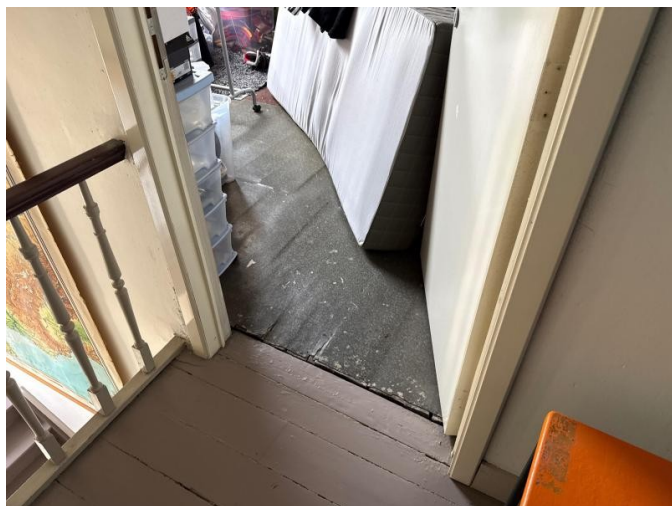
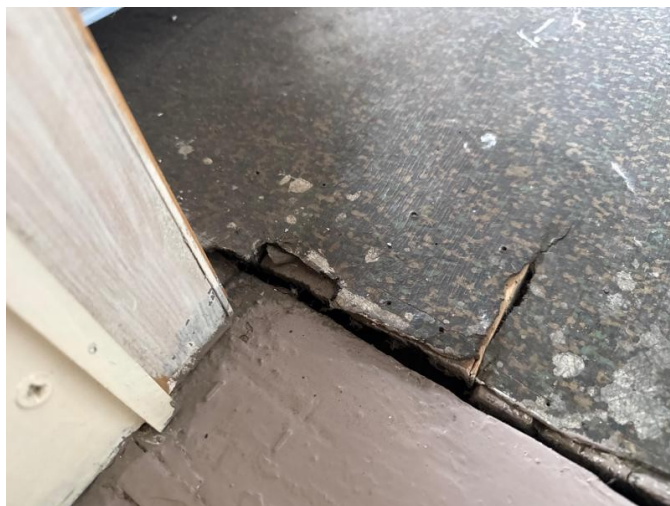
## Fiche 4: Vloerzeil

Overzichtsfoto

Detailfoto

Geen asbest

| # | Type | Referentie | Resultaat |
|---|---|---|---|
| 4.1 | Puntmonster | MM04 | Geen asbest |

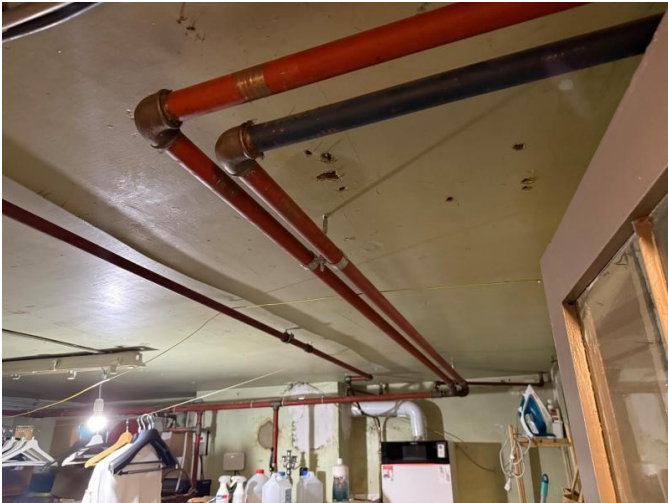
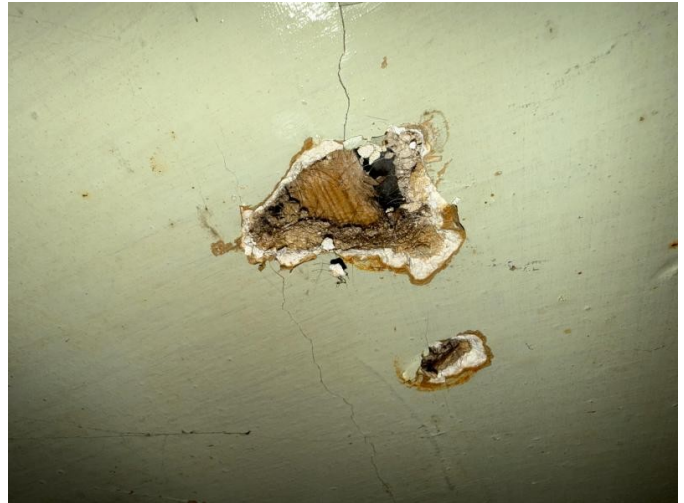
## Fiche 5: Pleister plafond

Overzichtsfoto

Detailfoto

Geen asbest

| # | Type | Referentie | Resultaat |
|---|---|---|---|
| 5.1 | Mengmonster | MM02 | Geen asbest |

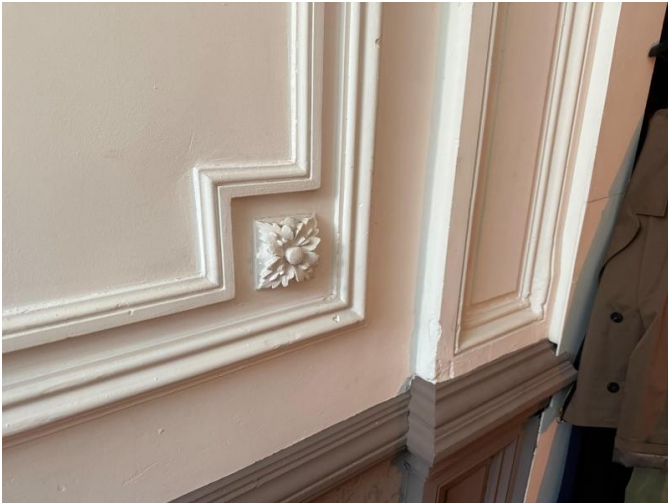
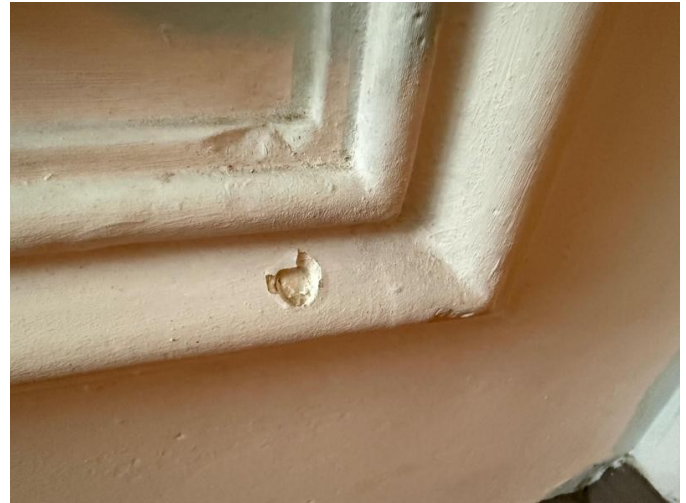
Overzichtsfoto

Detailfoto

Geen asbest

| # | Type | Referentie | Resultaat |
|---|---|---|---|
| 6.1 | Mengmonster | MM03 | Geen asbest |

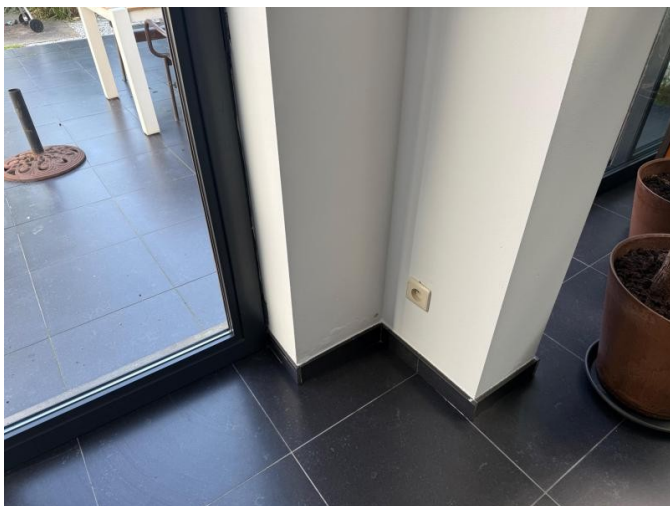
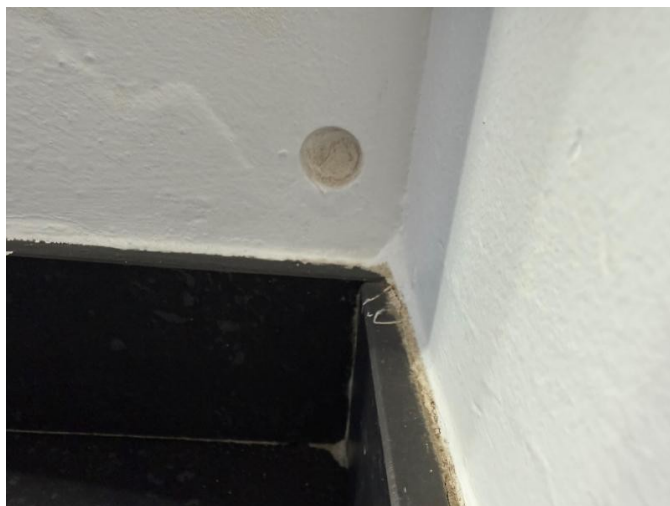
## Fiche 7: Pleister wand

Overzichtsfoto

Detailfoto

Geen asbest

| # | Type | Referentie | Resultaat |
|---|---|---|---|
| 7.1 | Mengmonster | MM01 | Geen asbest |

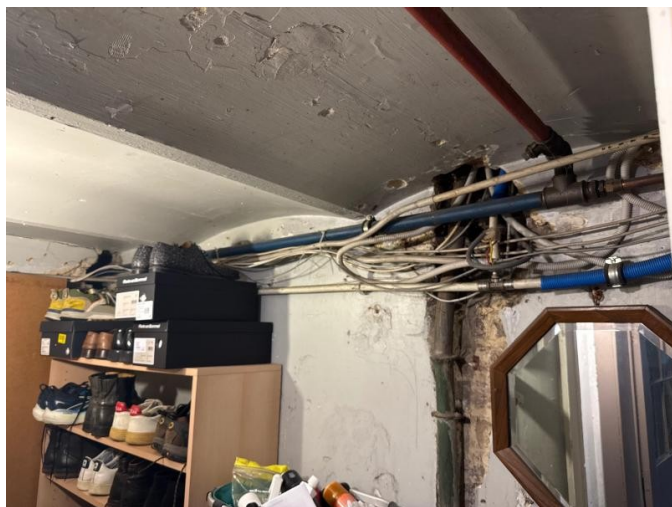
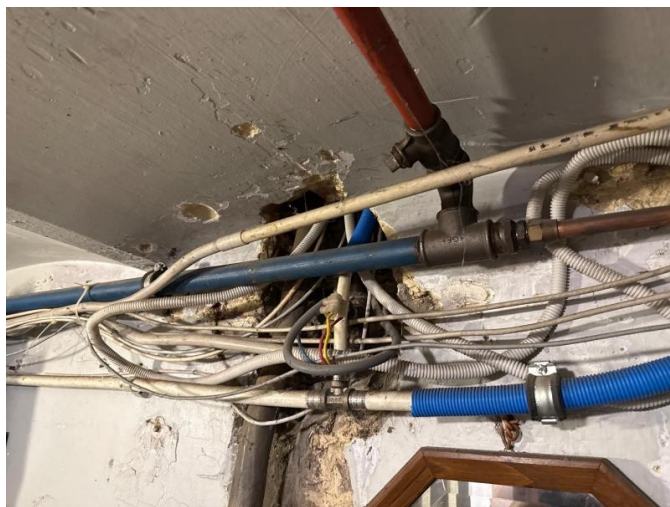
### Fiche 15: Leiding isolatie

| Beschrijving | Notitie | Terug te vinden op plannen |
|---|---|---|
| Fiche 15: Leiding isolatie | Rond de sanitaire leidingen in de kelder is geen leiding isolatie aanwezig | - |
