# Asbestinventarisatetest

Eeuwfeestlaan 7, 2500 Lier

Attestnummer : 20260901-000110.000

Uitgegeven op : 01.09.2026

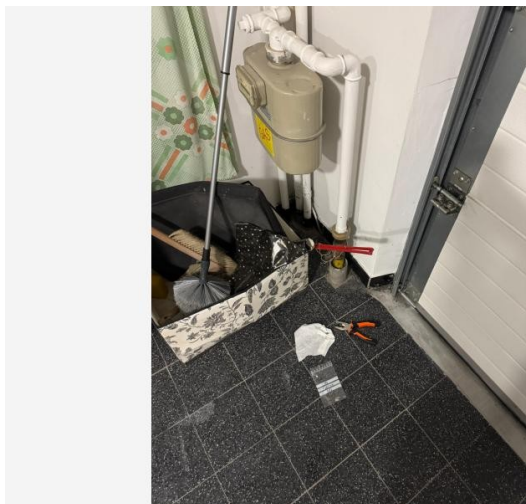
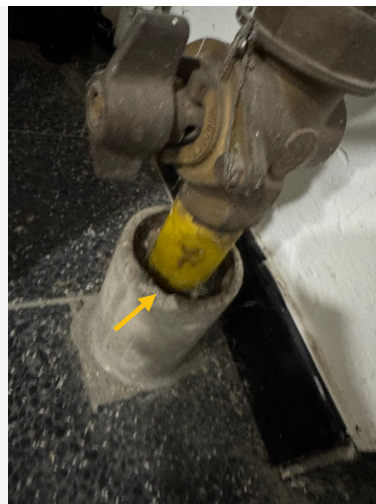
Het asbestmateriaal valt onder de mijlpaal van 2040.

| Eindbeoordeling materiaalrisico | Laag materiaalrisico en/of verlaagde kans op vezelvrijgave |

| Gebondenheid | Categorie 1: hechtgebonden in oorsprong |
| Asbestsoort (vezeltype) | Alleen chrysotiel aanwezig |
| Asbestconcentratie | Laag (< 50%) |
| Afschermingsgraad van het gehele materiaal | Geheel of deels vrij aan de binnenlucht, maar geen contact met binnenluchtstromen |
| Toestand van het materiaal | Licht beschadigd, licht verweerd. Intacte calciumsilicaatplaat of materiaal met categorie 3-gebondenheid |

| # | Type | Referentie | Resultaat |
|---|---|---|---|
| 1.1 | Puntmonster | #3 Pijpstuk garage | Chrysotiel |

| Beschrijving | Buisdoorvoer gasleiding in cement |
| Hoeveelheid (lengte - omtrek - dikte - aantal) | <ul style="list-style-type: none"><li>• 1,00 m - 8,00 cm - 1,00 cm - 1 stuk</li></ul> |

- Zorg voor een veilig beheer. Vermijd het beschadigen van het asbestmateriaal. Controleer de toestand jaarlijks op wijzigingen.
- Voer bijkomende staalname(s) uit.

- Eenvoudige handelingen: mag via doe-het-zelf of door werknemer(s) met opleidingsattest eenvoudige handelingen  
Deze toepassing mag door een aannemer die over een opleidingsattest eenvoudige handelingen beschikt of door een particulier (doe-het-zelf), verwijderd worden indien er geen verhoogd risico op vrijgave van asbestvezels (max. concentratie 0,01 vezels/cm<sup>3</sup> - CODEX Art. VI.3-54) ontstaat en de toepassing voorafgaand wordt gefixeerd/bevochtigd. De individuele elementen moeten zonder machinale werktuigen (boormachine, slijpschijf, hogedrukreiniger, etc.) en zonder breken of gooien een voor een losgemaakt worden en dubbel en luchtdicht verpakt afgevoerd worden naar een erkend afvalpunt (recyclagepark). Daar moeten ze voorzichtig in de container voor asbestafval worden gelegd. Op het recyclagepark worden uitsluitend hechtgebonden asbestmaterialen aanvaard. Niet-hechtgebonden asbestmaterialen kunnen enkel bij een erkend asbestverwijderaar of asbestafvalverwerker worden aangeboden.

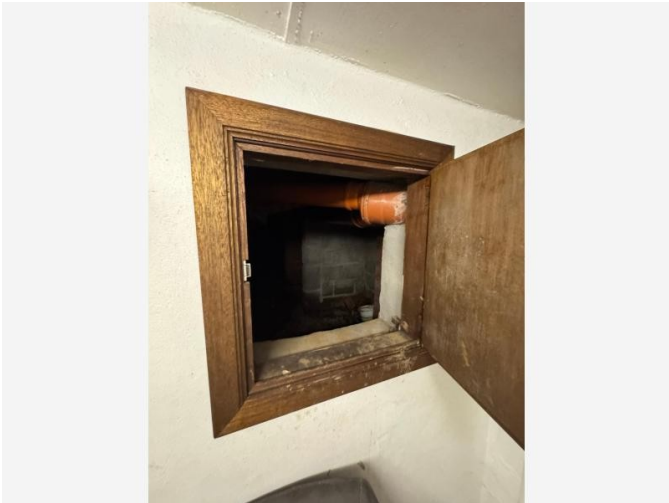
#### Permanente beperking

**Reden:** Er is geen volledige risicobeoordeling mogelijk

**Uitleg van de asbestdeskundige:** De kruipkelder is lager dan 1.5m; zodoende niet toegankelijk voor een volledige risicobeoordeling

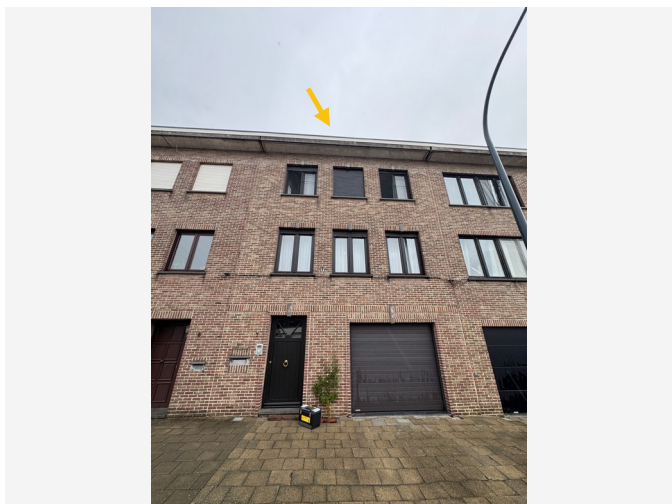
### Tijdelijke beperking

**Reden:** Het te onderzoeken materiaal situeert zich hoger dan 3,50 m te rekenen vanaf een veilige ondergrond

**Uitleg van de asbestdeskundige:** Het dak kan niet veilig onderzocht worden zonder gebruik te maken van een hoogtewerker (niet in kader van dit asbest attest)

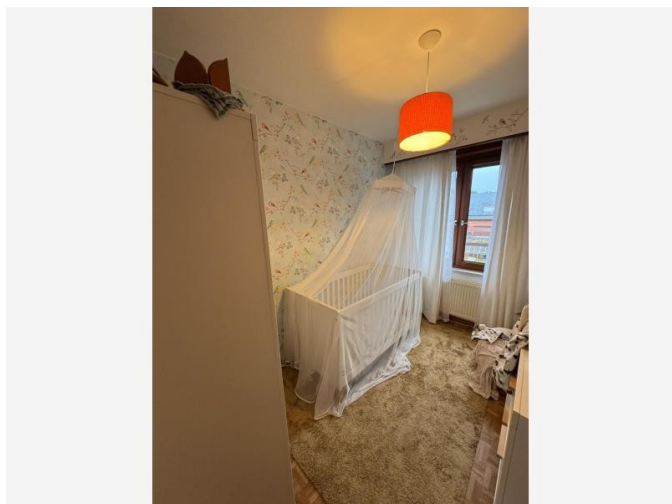
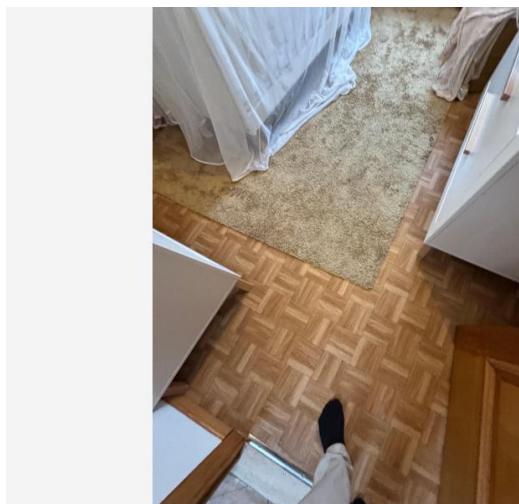
Flexibel vloerzeil

| Basis voor advies | De asbestdeskundige beoordeelt het materiaal als niet-asbestverdacht. |

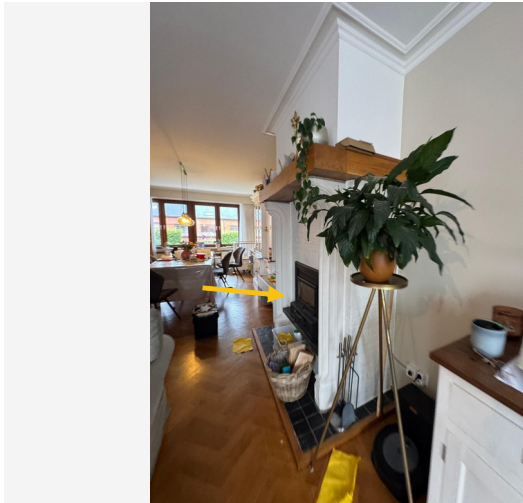
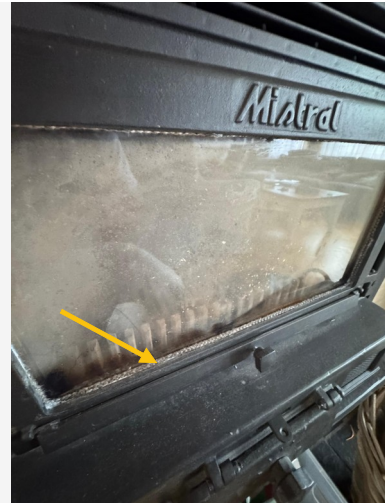
Betreft blinkend koord (te nieuw)

| Basis voor advies | De asbestdeskundige beoordeelt het materiaal als niet-asbestverdacht. |

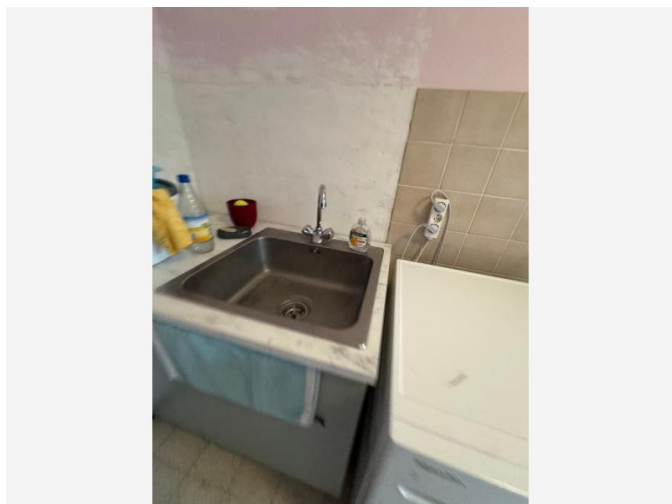
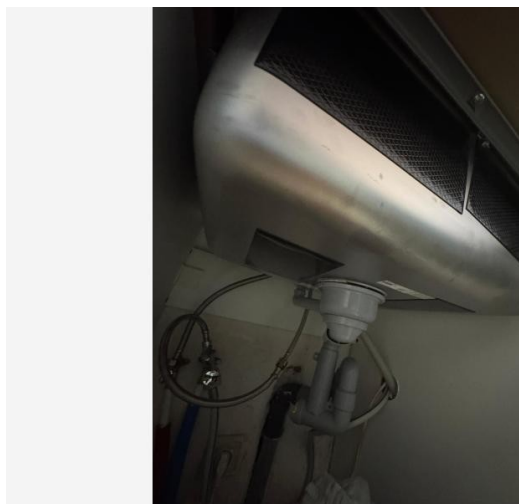
De anti-dreunplaat onder de gootsteen is niet-asbestverdacht: betreft een nieuwe anti-dreunplaat

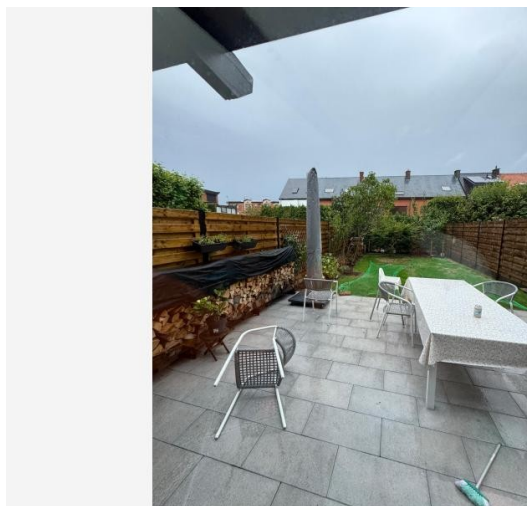
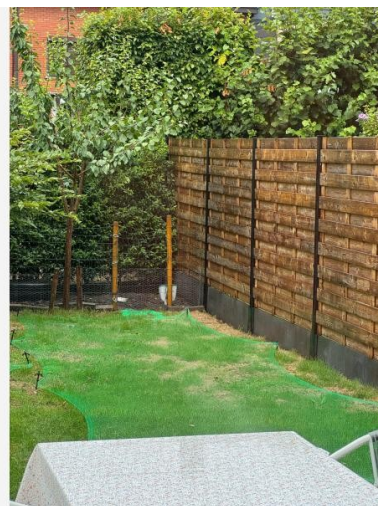
Geen asbestverdachte toepassingen aangetroffen in of rond de tuin of tuinhuis

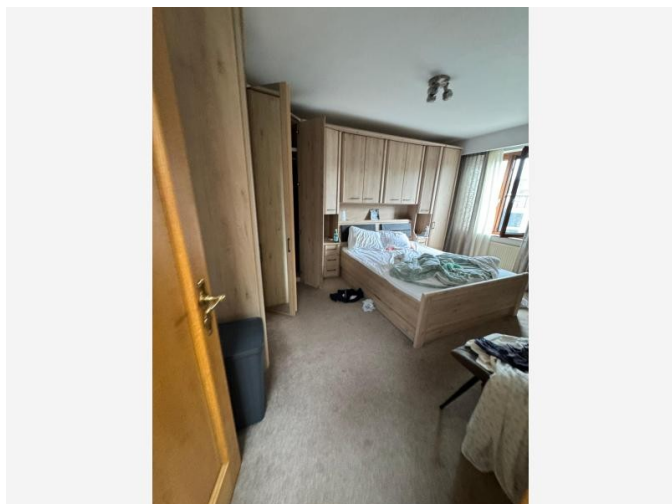
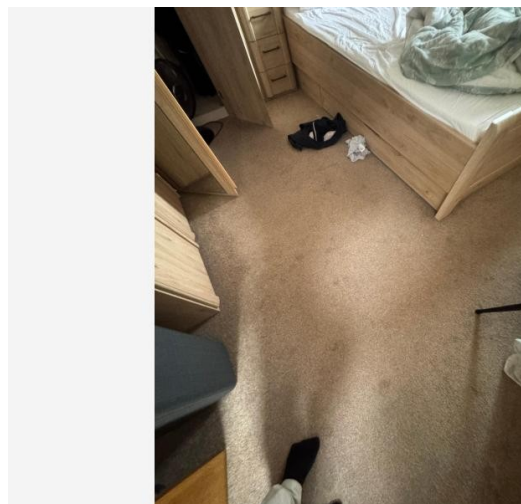
Hoewel overal nieuwe vloeren, geen uitspraak mogelijk over eventuele oude onderliggende vloerlagen zonder destructief te werk te gaan. Niet in kader van dit asbest attest.

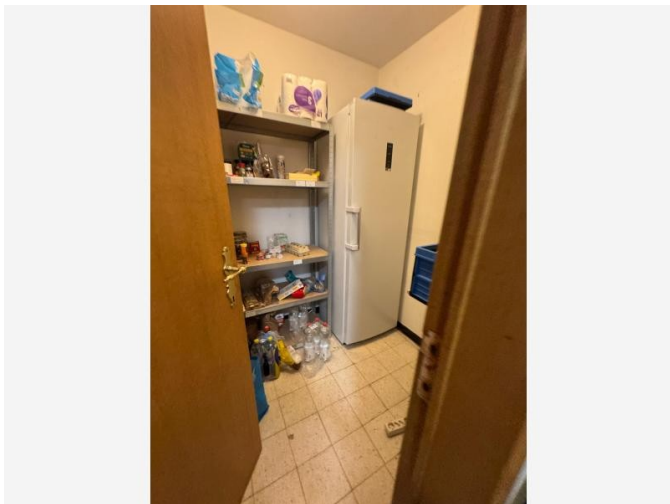
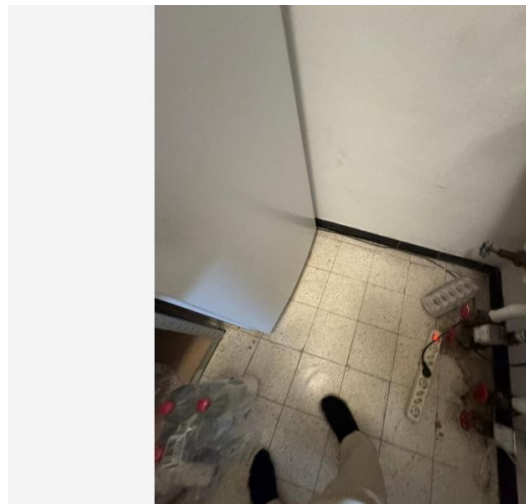
De lijmlagen van de betegeling kan mogelijks asbesthoudend zijn; enkel door middel van destructieve staalname (zodoende destructief onderzoek) uit te sluiten, niet in kader van dit asbest attest

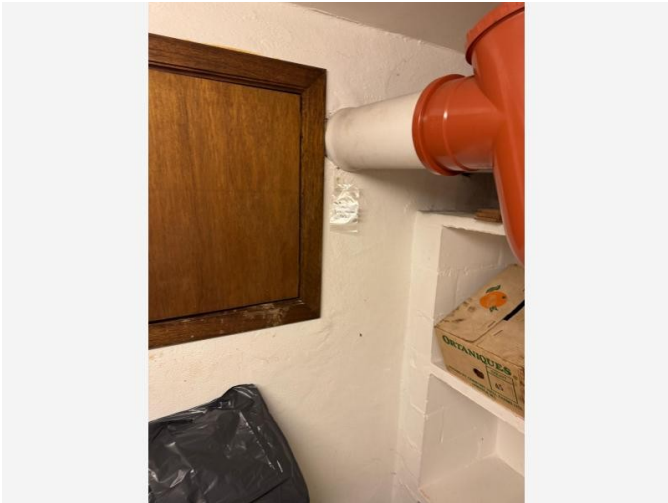
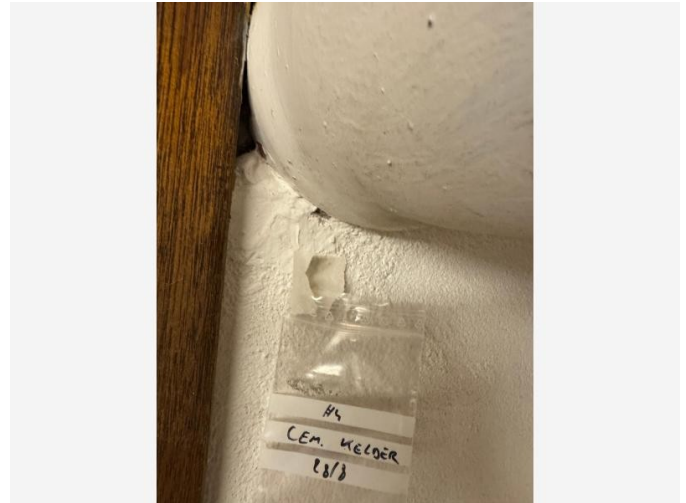
## Fiche 10: Cementering kelder

Geen asbest

| # | Type | Referentie | Resultaat |
|---|---|---|---|
| 10.1 | Mengmonster | #4 Cementering kelder | Geen asbest |

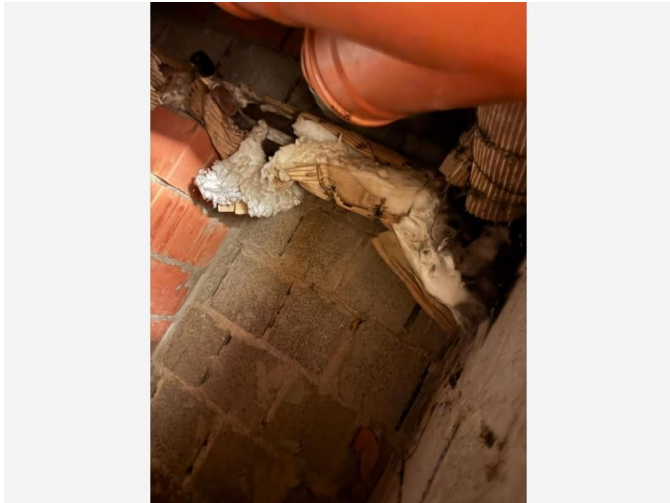
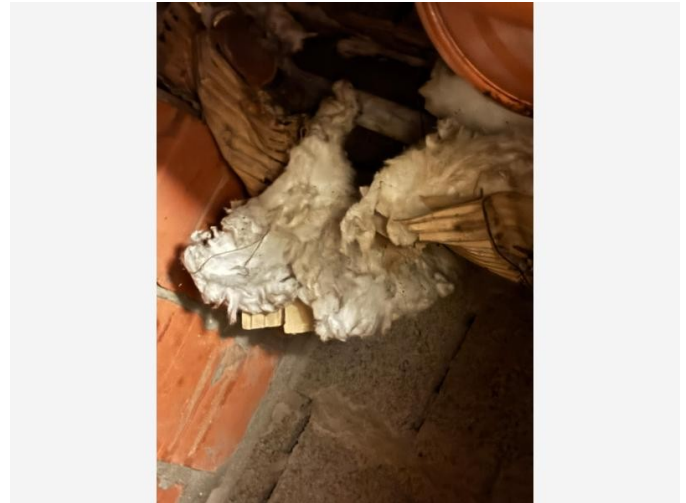
## Fiche 11: Leidingisolatie in karton

Geen asbest

| # | Type | Referentie | Resultaat |
|---|---|---|---|
| 11.1 | Puntmonster | #5 Leidingisolatie - karton | Geen asbest |

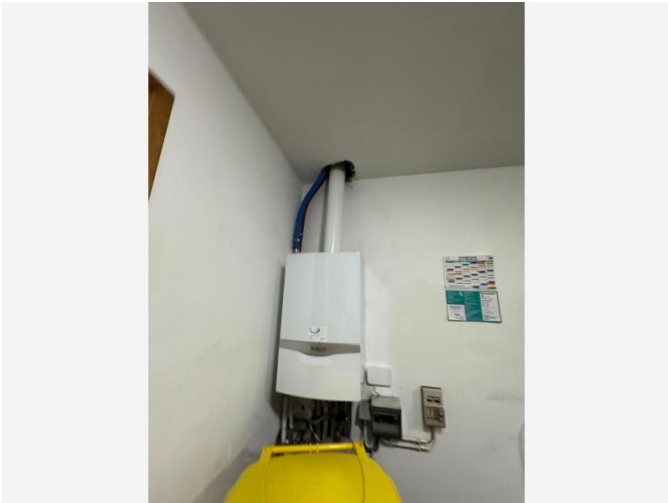
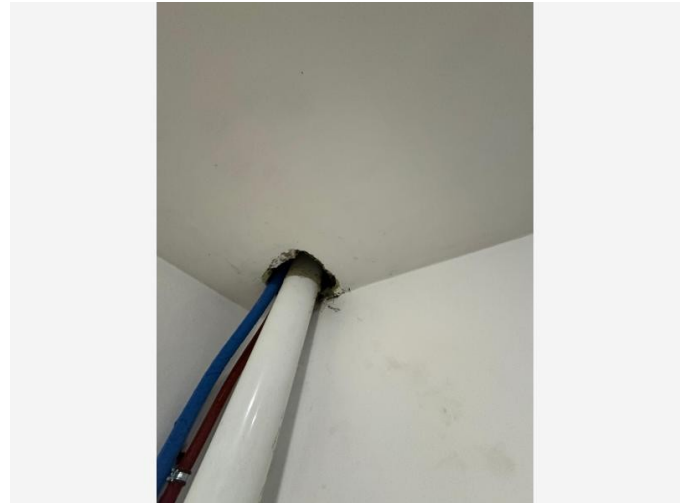
## Fiche 13: Pleisterwerk plafond

Geen asbest

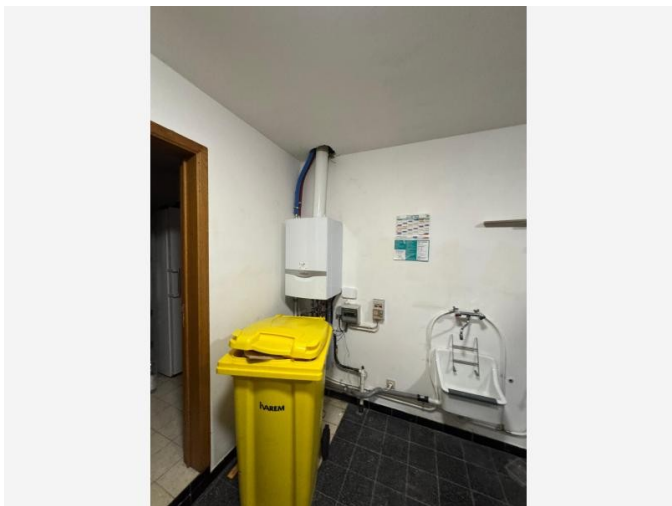
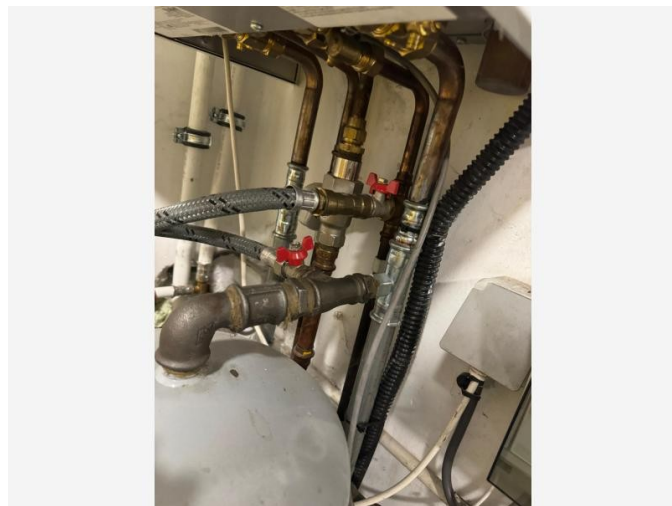
## Fiche 16: Stookketel

| Beschrijving | Notitie | Terug te vinden op plannen |
|---|---|---|
| Fiche 16: Stookketel | Geen asbestverdachte toepassingen aan of rond de ketel aangetroffen; ketel is bovendien recent; model: Vaillant Ecotec Plus | Plan 1.3: Gelijkvloers 0 |
