# Asbestinventarisatetest

Rampelberg 80, 9310 Aalst

Attestnummer : 20260824-000153.000

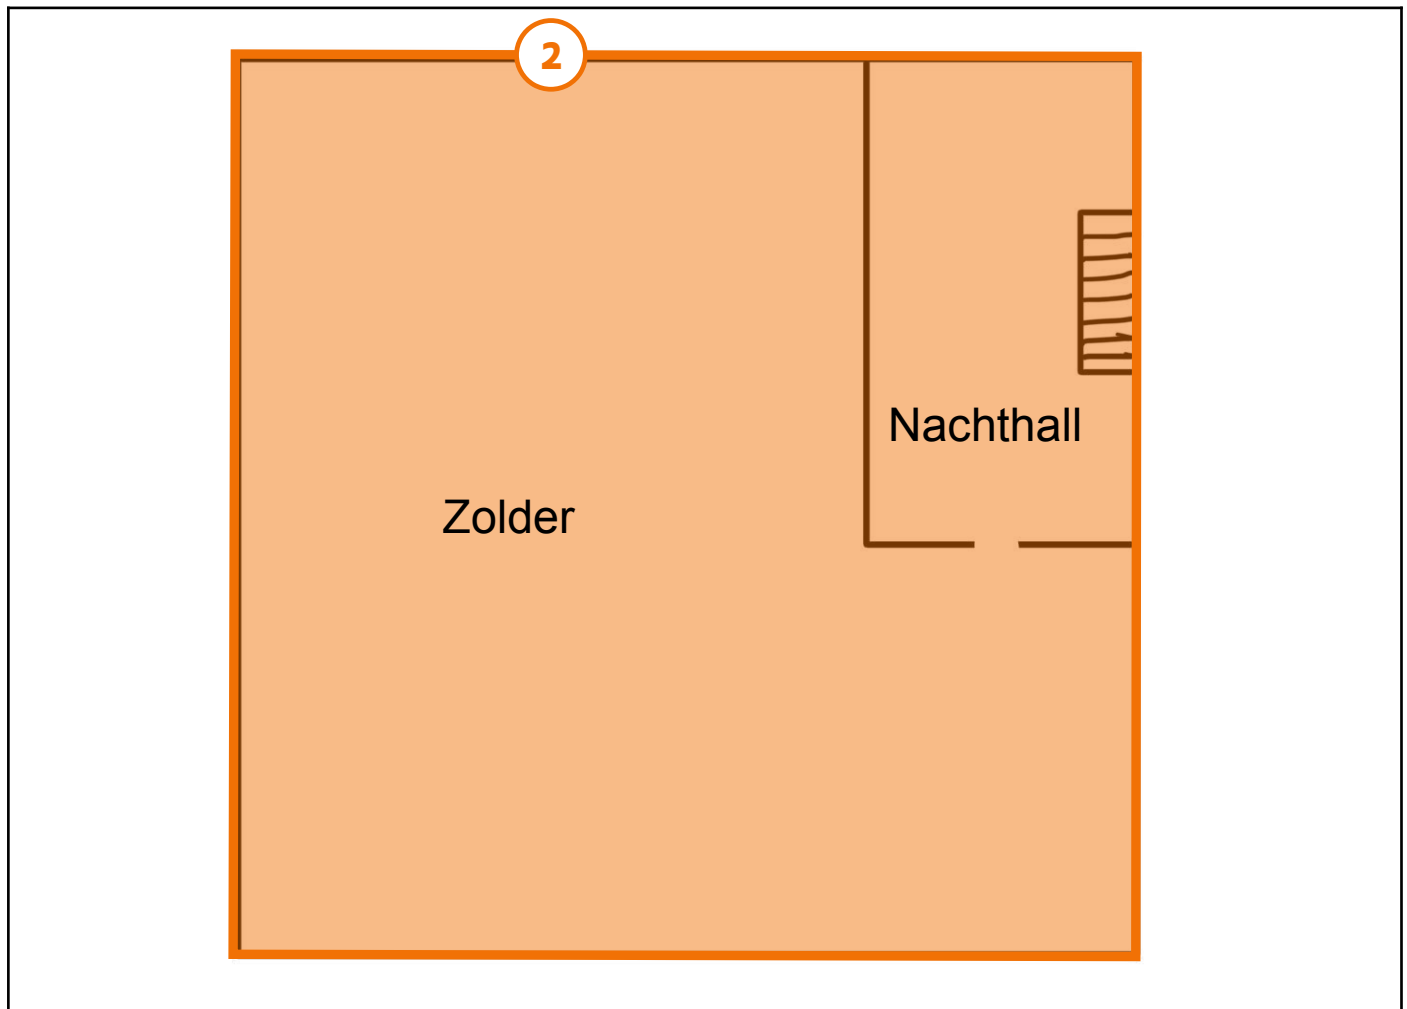
## Plan 1.4: Grondplan zolder

| Beschrijving | Type | Actie |
|---|---|---|
| 2. Onderdak schuin dak woning | Asbestmateriaal | <a href="#">Verwijderen</a> |

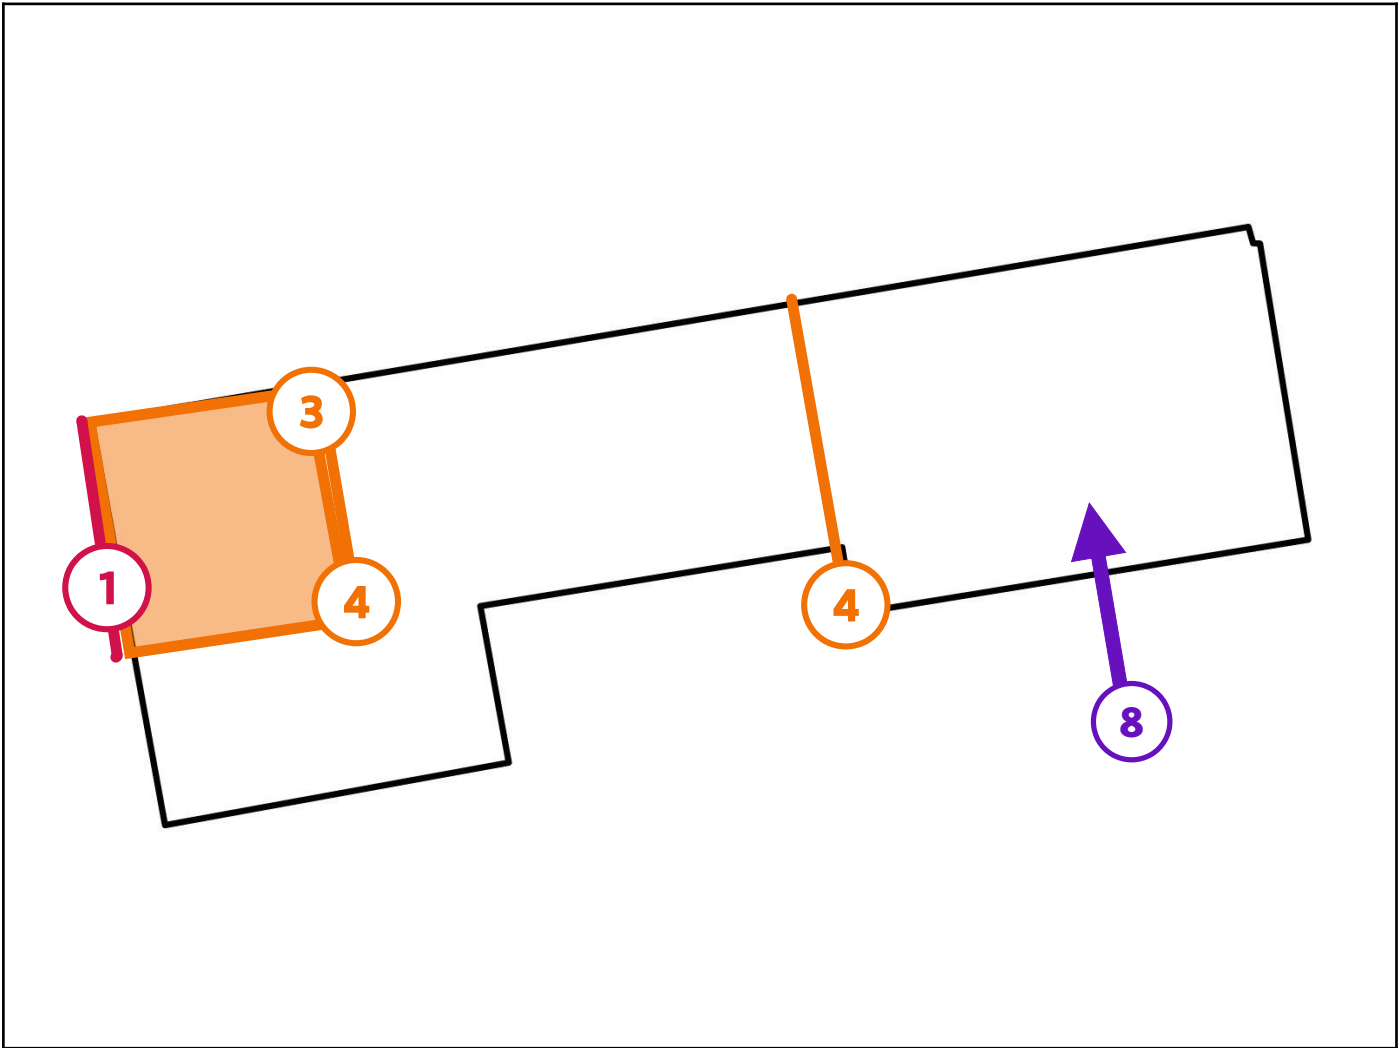
# Plan 1.12: Woning plan

| Beschrijving | Type | Actie |
|---|---|---|
| 1. Mos/sediment in de dakgoot | Asbestmateriaal | Dringend verwijderen |
| 3. Dak bestaande uit golfplaten | Asbestmateriaal | Verwijderen |
| 4. Gevel met leien | Asbestmateriaal | Verwijderen |

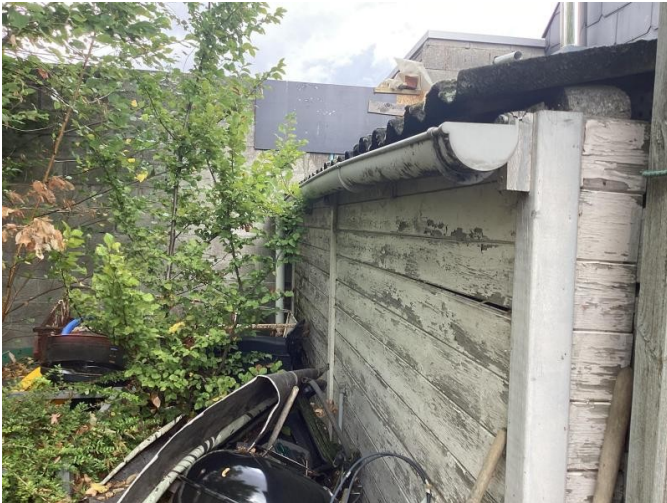
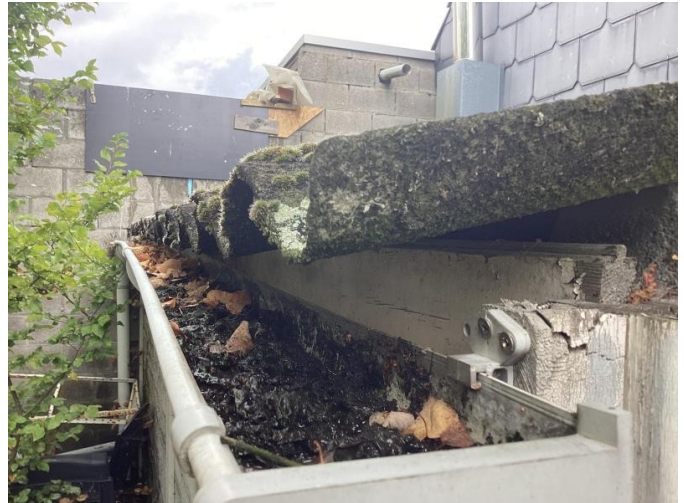
**Dringend verwijderen**

| Beschrijving | Mos/sediment in de dakgoot |
| Bron van de resten | Asbesthoudend dak |
| Gebondenheid resten | Niet hecht |

- Verwijder het asbestafval.

- Eenvoudige handelingen: mag via doe-het-zelf of door werknemer(s) met opleidingsattest eenvoudige handelingen  
Verwijder het afval via het riool.

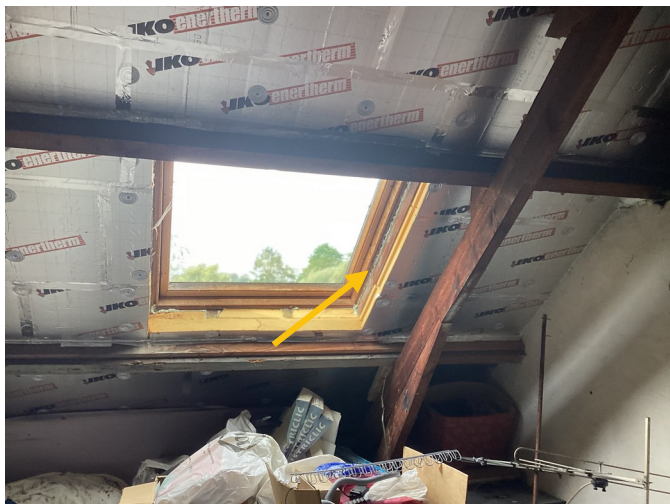
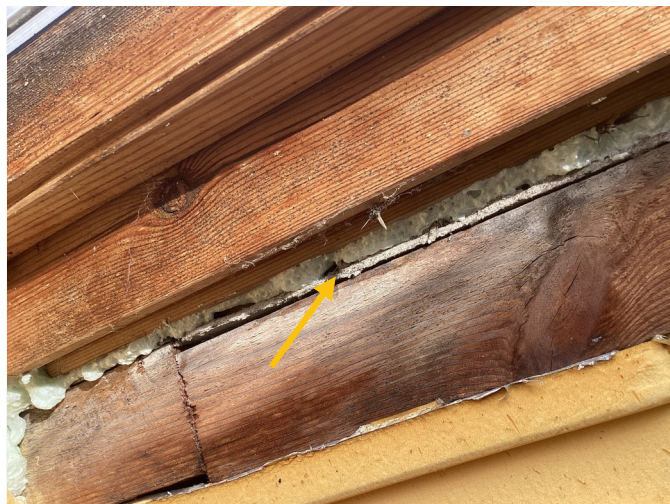
Verwijderen

| Eindbeoordeling materiaalrisico | Verhoogd materiaalrisico en/of verhoogde kans op vezelvrijgave |

| Asbestsoort (vezeltype) | Crocidoliet aanwezig |
| Toestand van het materiaal | Licht beschadigd, licht verweerd. Intacte calciumsilicaatplaat of materiaal met categorie 3-gebondenheid |

| Beschrijving | Onderdak schuin dak woning |

- Zorg voor een veilig beheer. Vermijd het beschadigen van het asbestmateriaal. Controleer de toestand jaarlijks op wijzigingen.
- Voer bijkomende staalname(s) uit.

- Eenvoudige handelingen: mag via doe-het-zelf of door werknemer(s) met opleidingsattest eenvoudige handelingen  
De eigenaars mogen dit zelf verwijderen aangezien het gaat over een Hechtgebonden asbest materiaal die niet beschadigd is en perfect bereikbaar is om deze op een veilige manier te verwijderen. Bekijk hieromtrent zeker onderstaande link en het Codex boek VI  
<https://ovam.vlaanderen.be/wie-mag-wat-verwijderen>  
Hoe rekening met volgende punten ivm de verwijdering:  
\* Trek beschermende kledij aan: een aansluitend stofmasker (beschermingsklasse FFP3), een wegwerpoverall CATIII type 5/6 , stevige afspoelbare schoenen en wegwerphandschoenen. U vindt deze spullen bij de betere doe-het-zelfzaak of een gespecialiseerde bouwhandel.

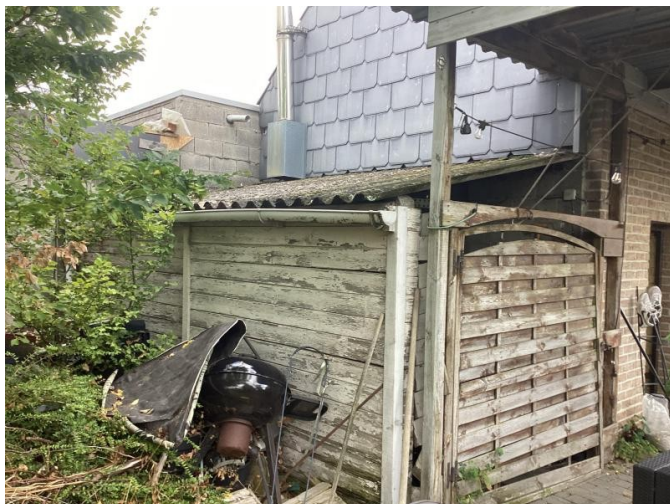
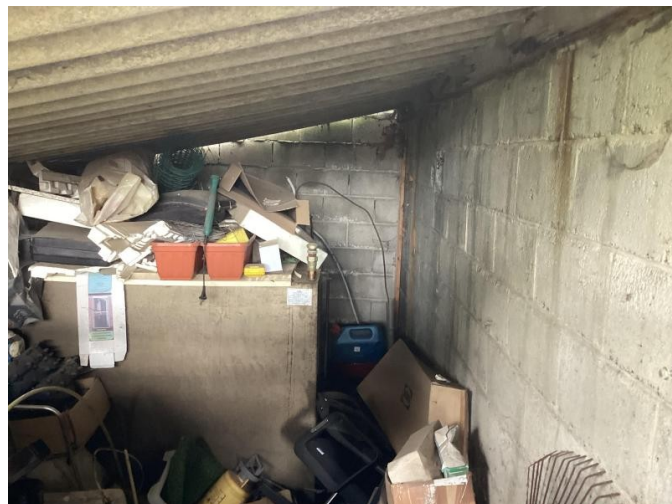
Verwijderen

- Verwijder dit asbestmateriaal zo snel mogelijk. Volg de toestand goed op.
- Hemelwater dat afspoelt van asbestcement daken of gevels kan asbestdeeltjes bevatten. Gebruik het enkel voor gesloten circuits (bv. spoelen toiletten). Reinig na het vervangen van het dak of de gevel de dakgoten en regenwaterput of -ton om asbesthoudend sediment of slib te verwijderen
- Voer bijkomende staalname(s) uit.

- Eenvoudige handelingen: mag via doe-het-zelf of door werknemer(s) met opleidingsattest eenvoudige handelingen  
Deze toepassing kan door een aannemer die over een opleidingsattest eenvoudige handelingen beschikt of door een particulier (doe-het-zelf), verwijderd worden indien er geen verhoogd risico op vrijgave van asbestvezels (max. concentratie 0,01 vezels/cm<sup>3</sup> - CODEX Art. VI.3-54) ontstaat en de toepassing voorafgaand wordt gefixeerd/bevochtigd; de individuele elementen zonder machinale werktuigen (boormachine, slijpschijf, hogedrukreiniger,...) en zonder breken of gooien een voor een losgemaakt worden; en ten slotte dubbel en luchtdicht verpakt weggevoerd worden naar een erkend afvalpunt (recyclagepark).

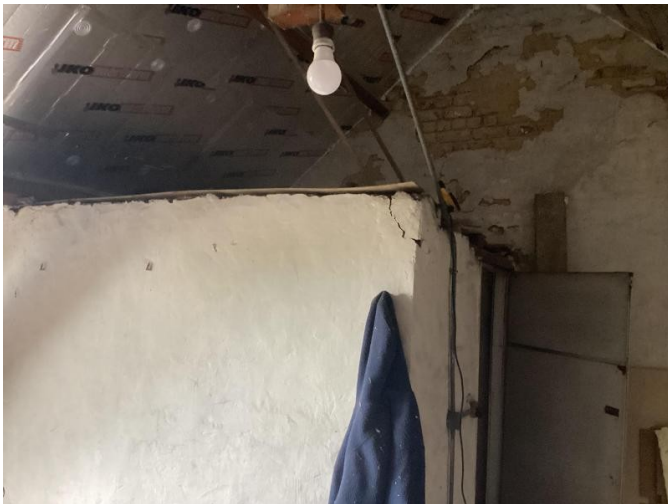
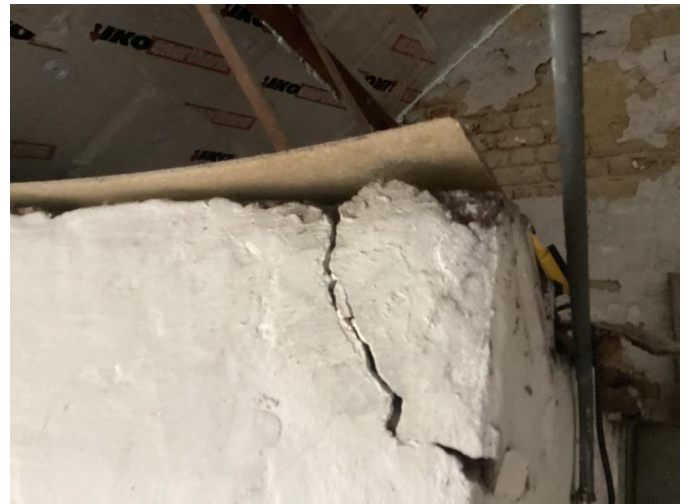
| Identificatiemethode | <p>De asbestdeskundige beoordeelt het materiaal als asbestverdacht en dus asbesthoudend, en dit zonder monstername.</p> <p>Motivatie: De opdrachtgever weigert om het materiaal te laten bemonsteren.</p> |

- \* Vermijd stof door het asbest te bevochtigen of te fixeren. Dat doet u door water te vernevelen of door een aangepast fixeermiddel te gebruiken.
  - \* Eenvoudige handelingen houdt in dat de toepassing niet verder gebroken, verder vergruisd of beschadigd mag worden.

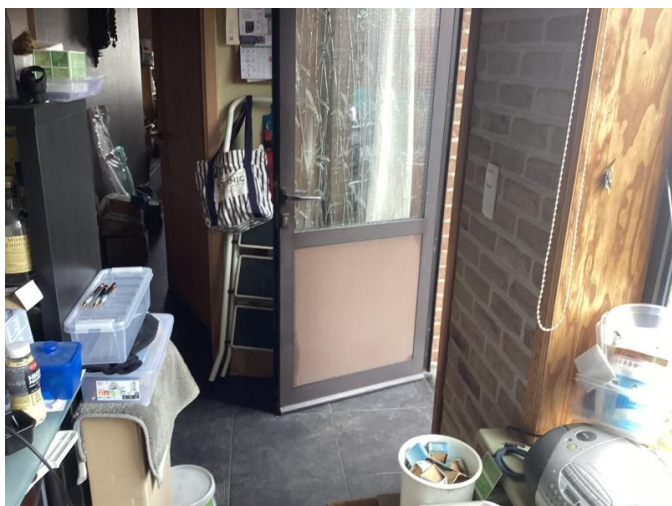
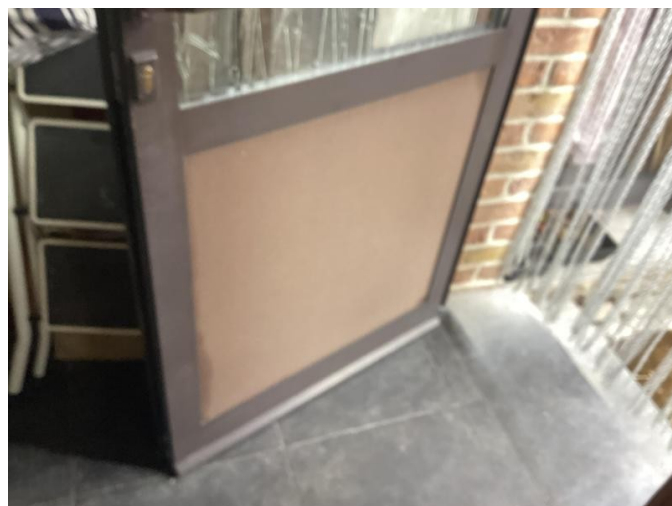
| Identificatiemethode | <p>De asbestdeskundige beoordeelt het materiaal als asbestverdacht en dus asbesthoudend, en dit zonder monstername.</p> <p>Motivatie: De monstername brengt andere schade aan dan schade die inherent is aan de monstername.</p> |

- \* Vermijd stof door het asbest te bevochtigen of te fixeren. Dat doet u door water te vernevelen of door een aangepast fixeermiddel te gebruiken.
  - \* Eenvoudige handelingen houdt in dat de toepassing niet verder gebroken, verder vergruisd of beschadigd mag worden.

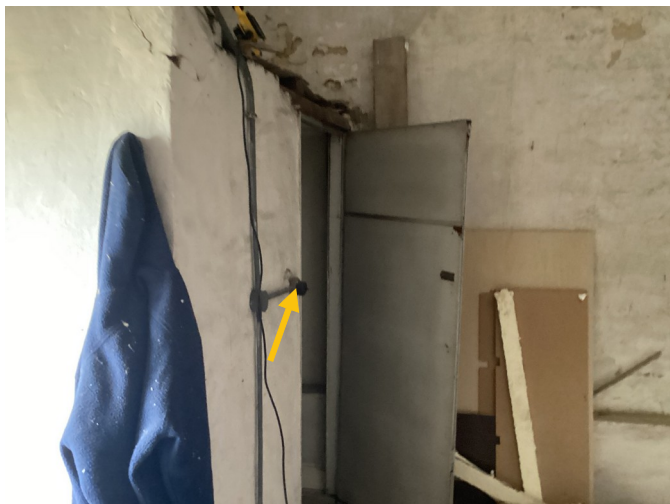
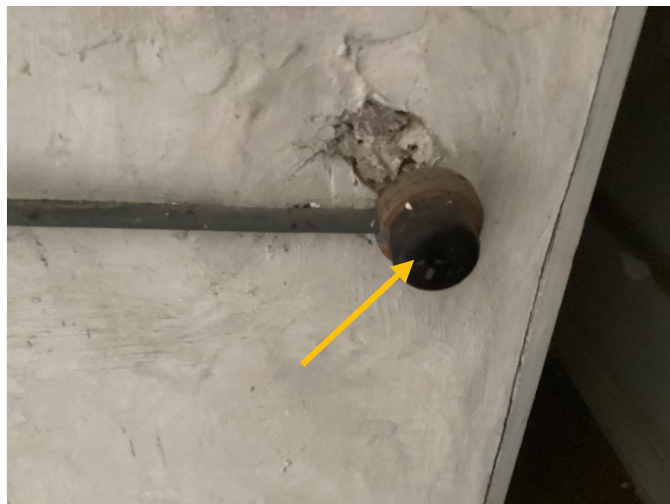
| Identificatiemethode | <p>De asbestdeskundige beoordeelt het materiaal als asbestverdacht en dus asbesthoudend, en dit zonder monstername.</p> <p>Motivatie: De monstername brengt andere schade aan dan schade die inherent is aan de monstername.</p> |

- \* Vermijd stof door het asbest te bevochtigen of te fixeren. Dat doet u door water te vernevelen of door een aangepast fixeermiddel te gebruiken.
  - \* Eenvoudige handelingen houdt in dat de toepassing niet verder gebroken, verder vergruisd of beschadigd mag worden.
