# Asbestinventarisatetest

Cederstraat 3, 9000 Gent

Attestnummer : 20251018-000052.000

Uitgegeven op : 18.10.2025

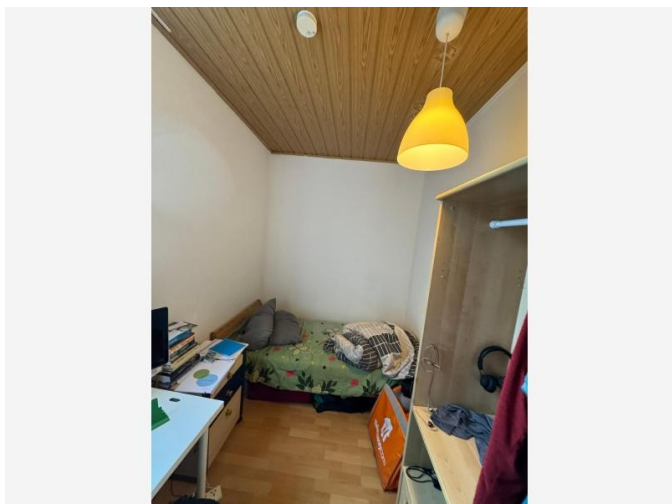
Al de plafonds in de woning zijn van niet asbestverdachte materialen: gipskartonnen platen en houten latten.

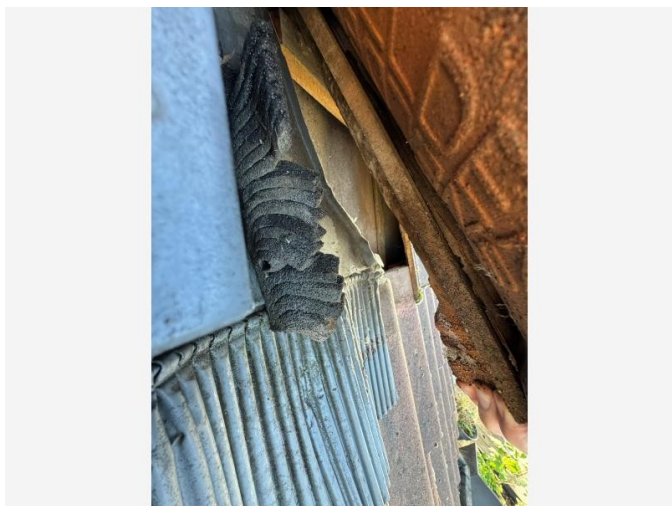
Het onderdak werd nagekeken op asbestverdachte materialen en deze werden niet aangetroffen na inspectie onder de dakpannen.

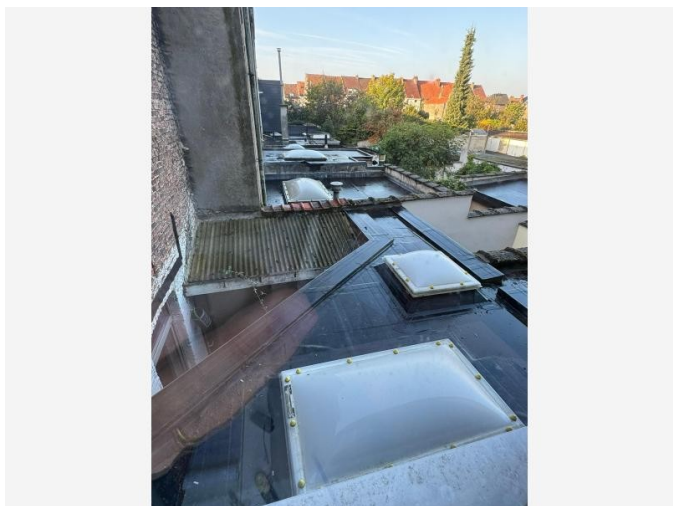
Het plat dak werd in 2022 volledig vernieuwd en bestaat uit EPDM materiaal. Dit werd aangetoond met een factuur van de werken.

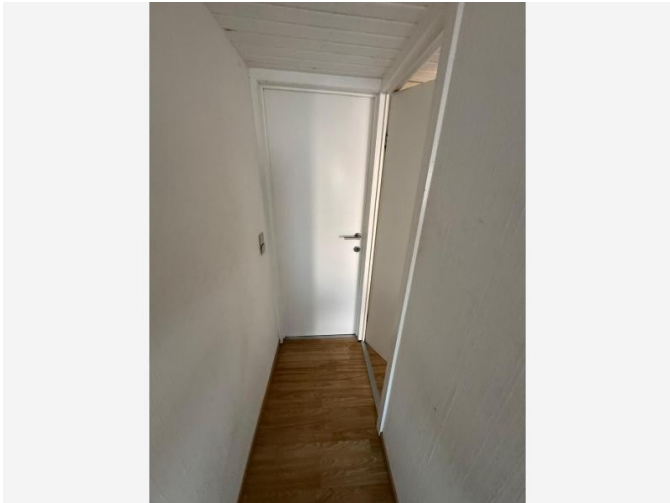
De binnenwanden op verdieping 2 zijn van niet asbestverdachte gipskartonnen platen.

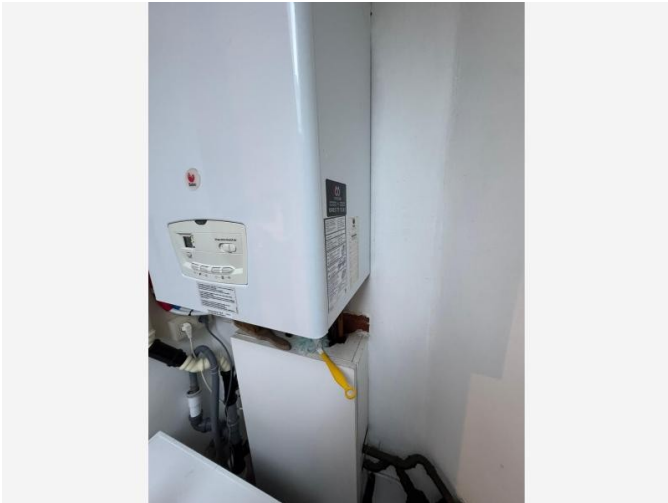
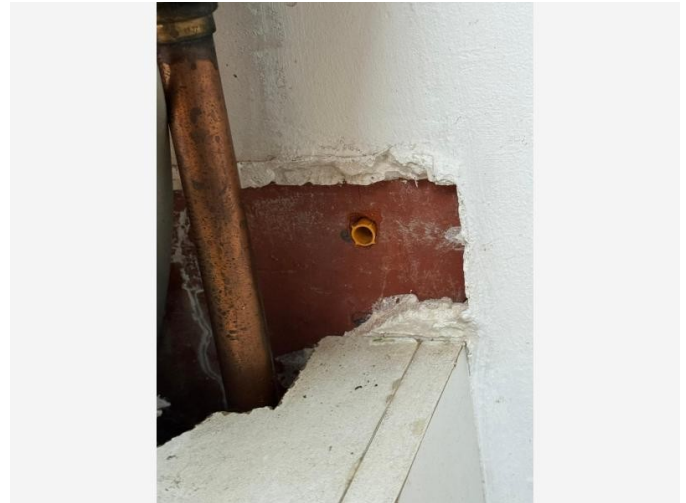
## Fiche 5: Pleisterwerk wand

Geen asbest

| # | Type | Referentie | Resultaat |
|---|---|---|---|
| 5.1 | Mengmonster | MM1_pleister_wand | Geen asbest |

| Opmerking | Het gelijkvloers en verdieping 1 heeft wanden die bepleisterd zijn. |
