# Asbestinventarisatetest

Sasstraat 21, 8301 Knokke-Heist

Attestnummer : 20260825-000111.000

Uitgegeven op : 25.08.2026

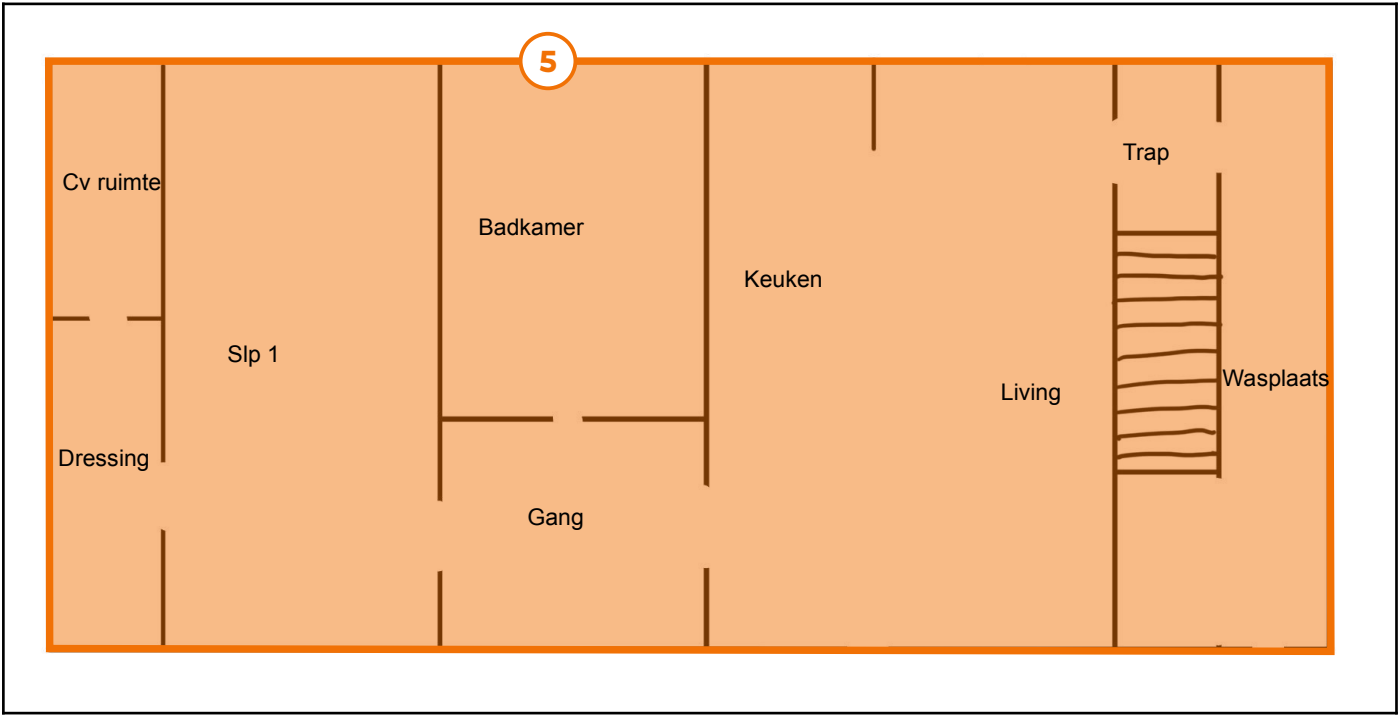
# Plan 1.3: Grondplan gelijkvloers

| Beschrijving | Type | Actie |
|---|---|---|
| 5. Onderdak type Menuiserite | Asbestmateriaal | Verwijderen |

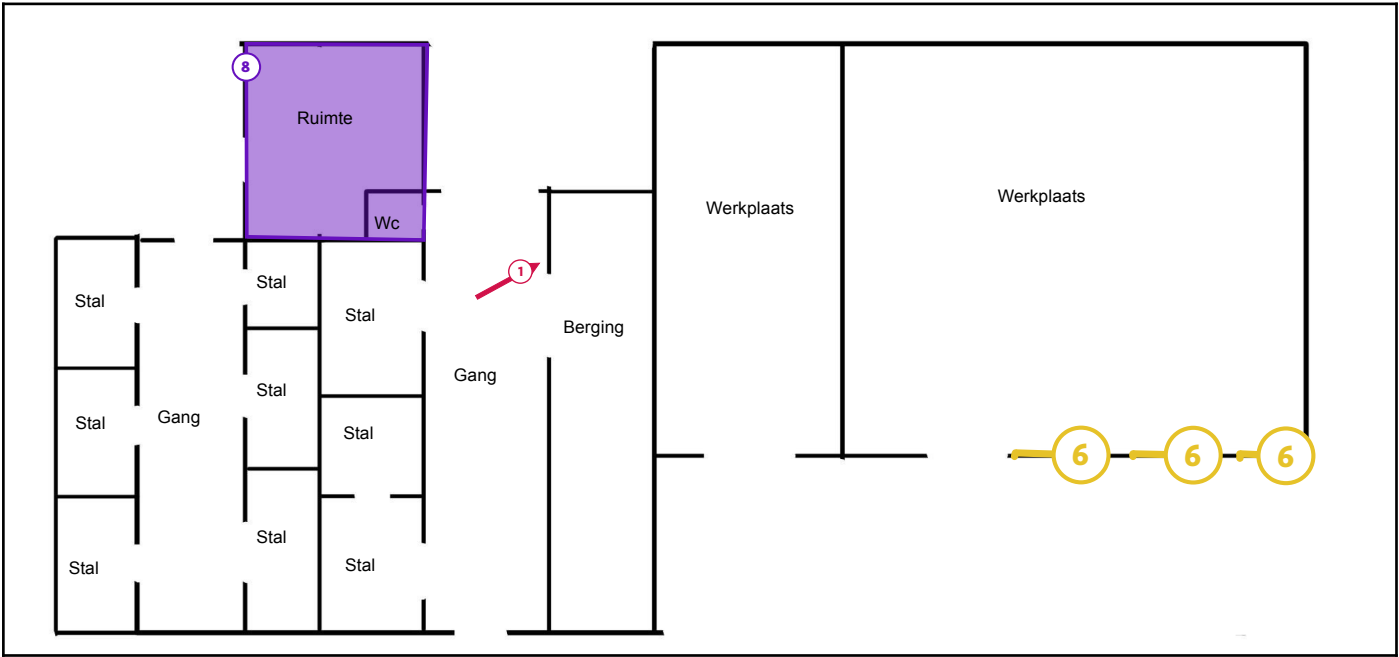
### Plan 3.1: Grondplan werkplaats met stallen

| Beschrijving | Type | Actie |
|---|---|---|
| 1. Afval (golfplaten) | Asbestmateriaal | Dringend verwijderen |
| 6. Vensterbank (buiten) | Asbestmateriaal | Zorgvuldig beheren |

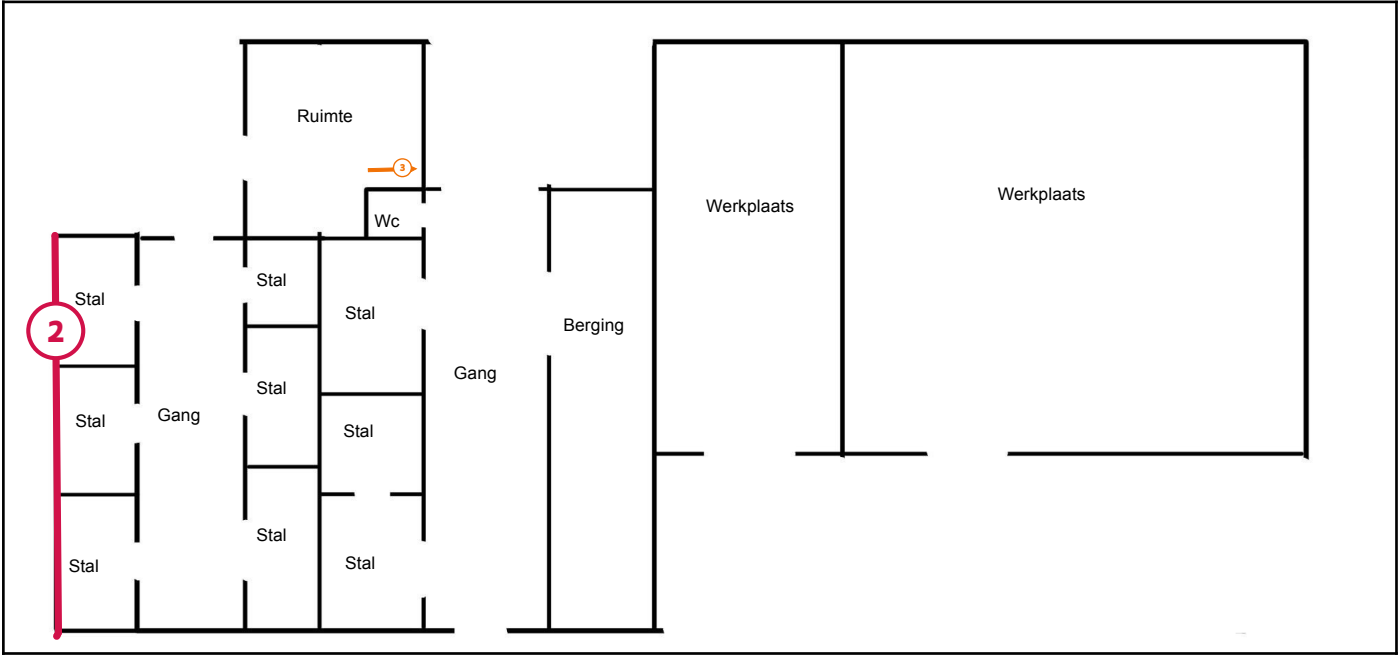
### Plan 3.2: Grondplan werkplaats met stallen

| Beschrijving | Type | Actie |
|---|---|---|
| 2. Mos/sediment in de dakgoot | Asbestmateriaal | Dringend verwijderen |
| 3. Elektrische teller | Asbestmateriaal | Verwijderen |

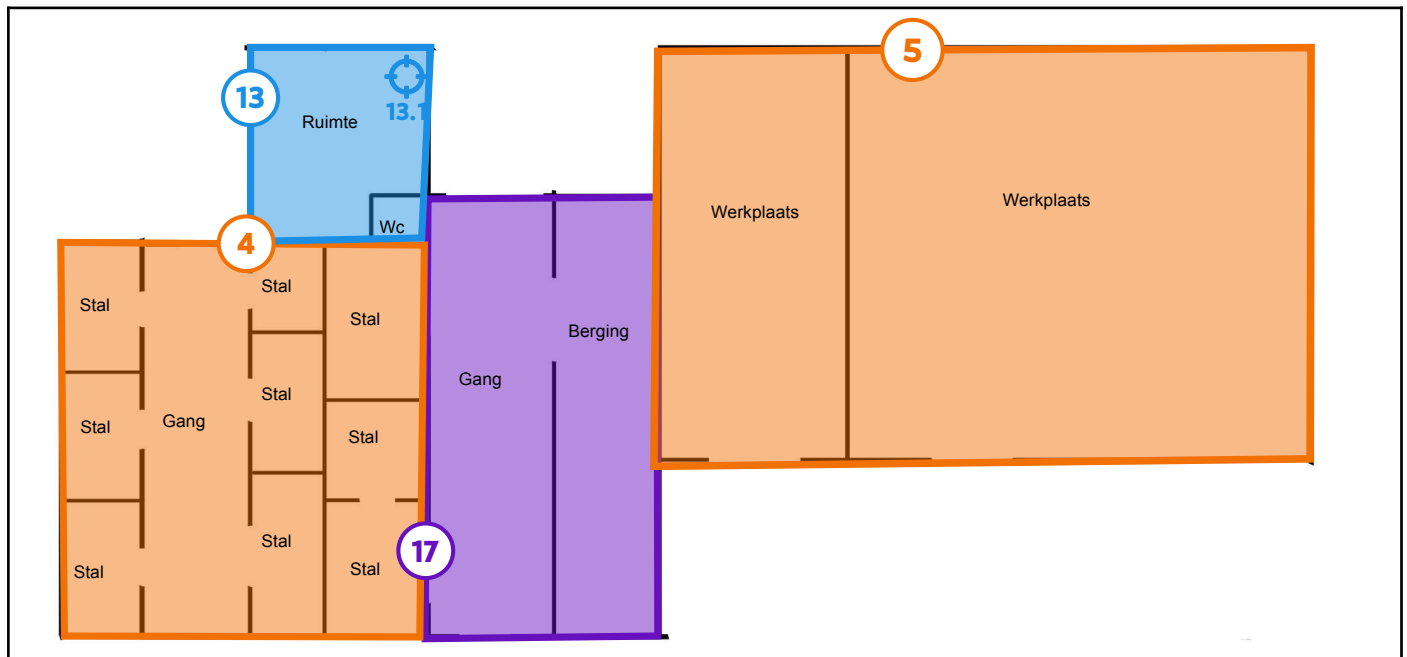
### Plan 3.3: Grondplan werkplaats met stallen

| Beschrijving | Type | Actie |
|---|---|---|
| 4. Dak bestaande uit golfplaten | Asbestmateriaal | <a href="#">Verwijderen</a> |
| 5. Onderdak type Menuiserite | Asbestmateriaal | <a href="#">Verwijderen</a> |

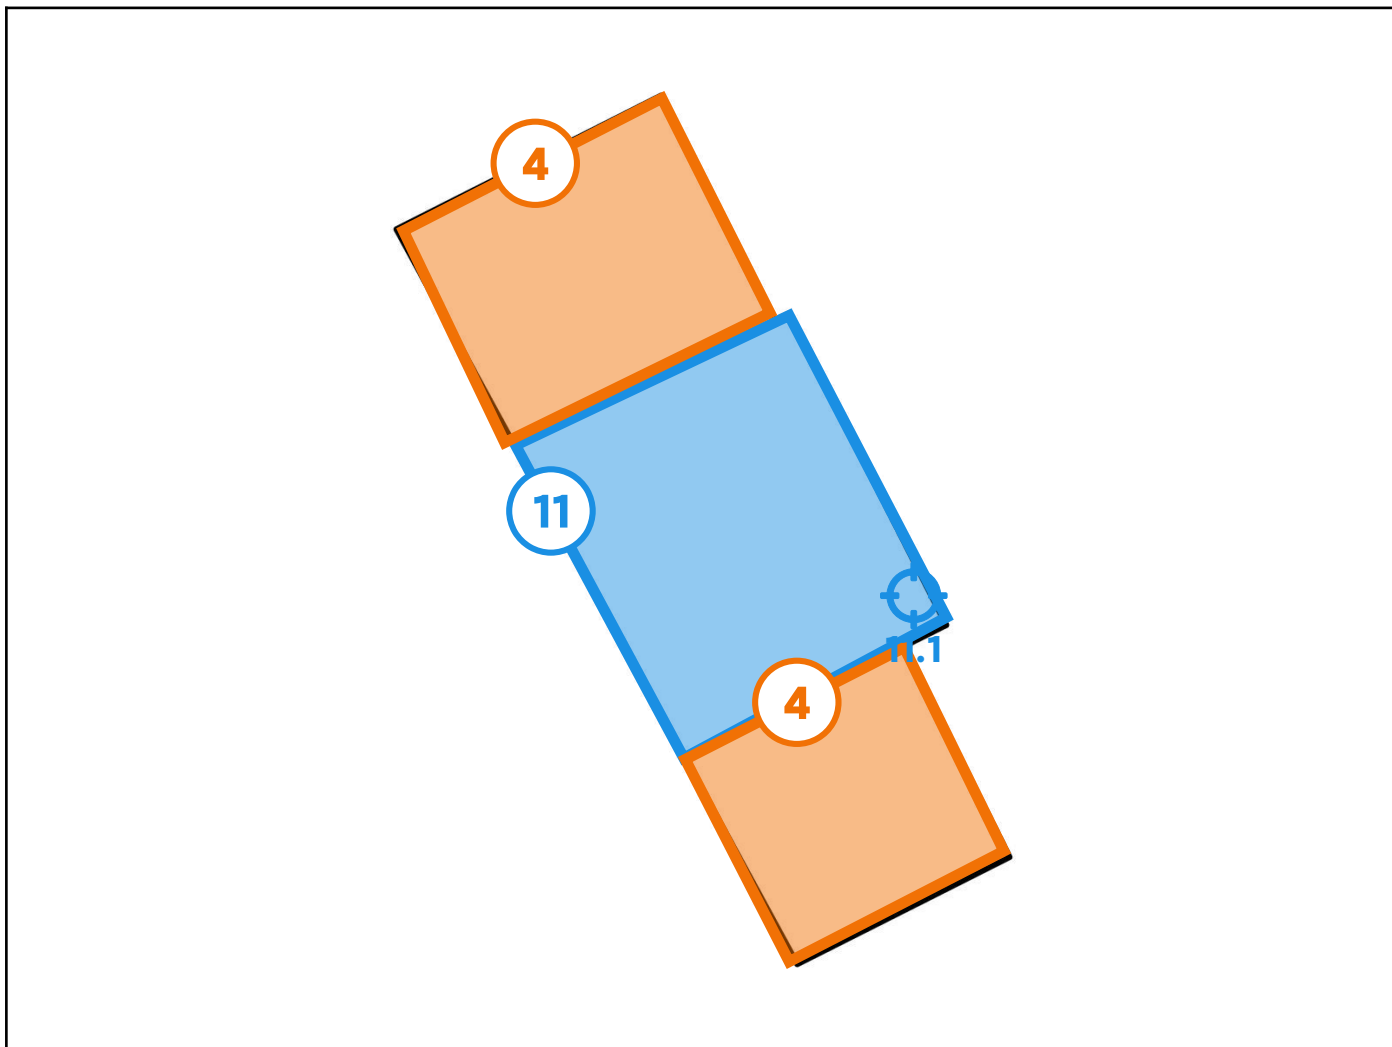
## Plan 4.1: Stallen aan werkplaats plan

| Beschrijving | Type | Actie |
|---|---|---|
| 4. Dak bestaande uit golfplaten | Asbestmateriaal | <a href="#">Verwijderen</a> |

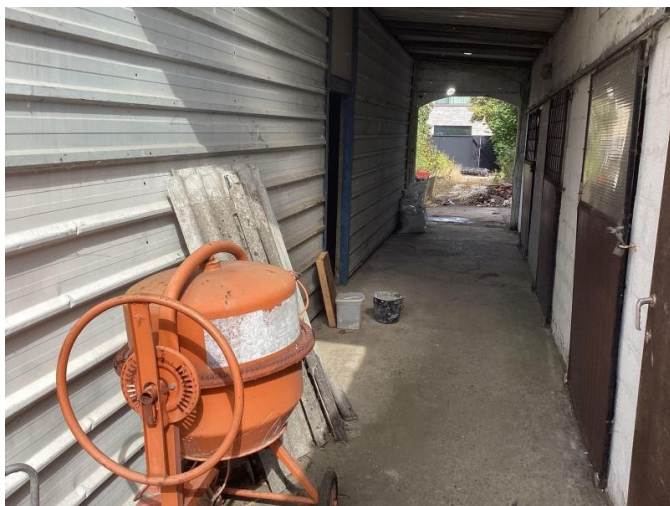
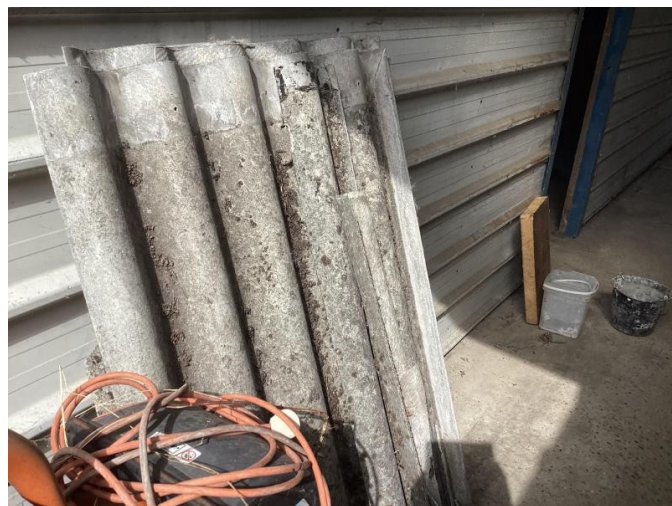
Het asbestmateriaal valt onder de mijlpaal van 2040.

**Dringend verwijderen**

| Beschrijving | Afval (golfplaten) |
| Type afvalstof | Betreft stock-voorraad of gedemonteerde asbestmaterialen |
| Aanwezige resten | Schuin dak van de stallen. |
| Asbestmaterialen | <ul style="list-style-type: none"><li>Dak- en gevelbekleding - Golfplaat</li></ul> |
| Hoeveelheid (gewicht - aantal) | <ul style="list-style-type: none"><li>17,00 kg - 1 stuk</li></ul> |

- Verwijder het asbestafval.
- Voer bijkomende staalname(s) uit.

- Eenvoudige handelingen: mag via doe-het-zelf of door werknemer(s) met opleidingsattest eenvoudige handelingen  
Deze toepassing kan door een aannemer die over een opleidingsattest eenvoudige handelingen beschikt of door een particulier (doe-het-zelf), verwijderd worden indien er geen verhoogd risico op vrijgave van asbestvezels (max. concentratie 0,01 vezels/cm<sup>3</sup> - CODEX Art. VI.3-54) ontstaat en de toepassing voorafgaand wordt gefixeerd/bevochtigd; de individuele elementen zonder machinale werktuigen (boormachine, slijpschijf, hogedrukreiniger,...) en zonder breken of gooien een voor een losgemaakt worden; en ten slotte dubbel en luchtdicht verpakt weggevoerd worden naar een erkend afvalpunt (recyclagepark).

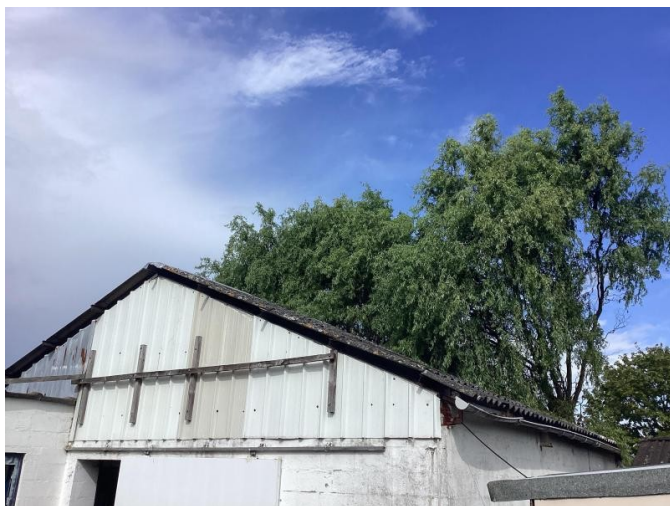
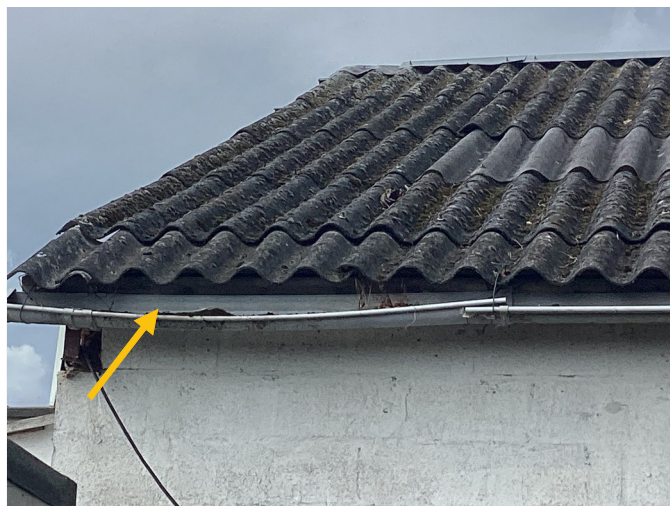
**Dringend verwijderen**

| Beschrijving | Mos/sediment in de dakgoot |
| Type afvalstof | Betreft resten (contaminatie) van verwerking of beschadiging |
| Type resten (contaminatie) | <ul style="list-style-type: none"><li>Stof, deeltjes &lt; 4 mm, flinters, gruis (los, opliggend)</li><li>Stof, deeltjes &lt; 4 mm, flinters, gruis (vermengd in materiaal)</li></ul> |
| Bron van de resten | Asbesthoudend dak |
| Gebondenheid resten | Niet hecht |

- Verwijder het asbestafval.
- Voer bijkomende staalname(s) uit.

- Eenvoudige handelingen: mag via doe-het-zelf of door werknemer(s) met opleidingsattest eenvoudige handelingen  
Verwijder het afval via het riool.

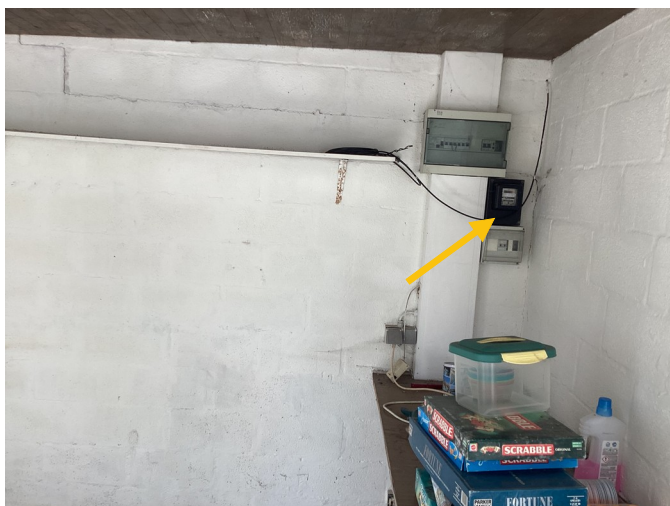
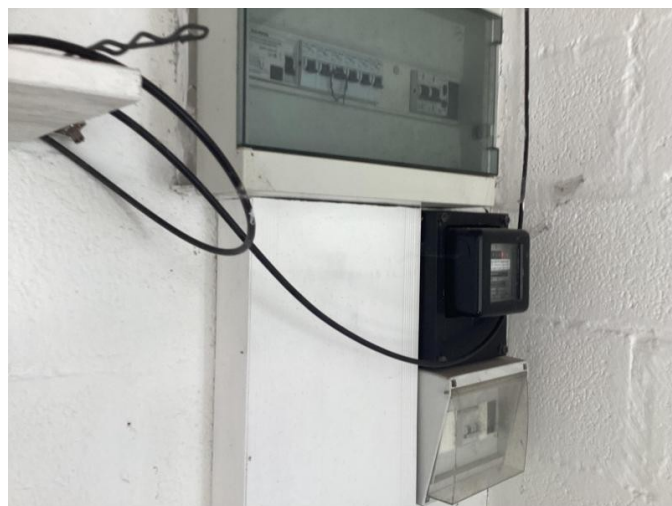
Verwijderen

| Identificatiemethode | <p>De asbestdeskundige beoordeelt het materiaal als asbestverdacht en dus asbesthoudend, en dit zonder monstername.</p> <p>Motivatie: De monstername brengt andere schade aan dan schade die inherent is aan de monstername.</p> |
| Opmerking | De hoeveelheid is een zo nauwkeurig mogelijke opmeting. Hieraan kunnen evenwel geen rechten worden ontleend. Monstername niet uitgevoerd wegens risico op beschadiging van een elektrisch component en mogelijke blootstelling aan spanning of storingen in de elektrische installatie. |

- Zorg voor een veilig beheer. Vermijd het beschadigen van het asbestmateriaal. Controleer de toestand jaarlijks op wijzigingen.
- Voer bijkomende staalname(s) uit.

- Eenvoudige handelingen: mag via doe-het-zelf of door werknemer(s) met opleidingsattest eenvoudige handelingen  
Deze toepassing kan door een aannemer die over een opleidingsattest eenvoudige handelingen beschikt of door een particulier (doe-het-zelf), verwijderd worden indien er geen verhoogd risico op vrijgave van asbestvezels (max. concentratie 0,01 vezels/cm<sup>3</sup> - CODEX Art. VI.3-54) ontstaat en de toepassing voorafgaand wordt gefixeerd/bevochtigd; de individuele elementen zonder machinale werktuigen (boormachine, slijpschijf, hogedrukreiniger,...) en zonder breken of gooien een voor een losgemaakt worden; en ten slotte dubbel en luchtdicht verpakt weggevoerd worden naar een erkend afvalpunt (recyclagepark).

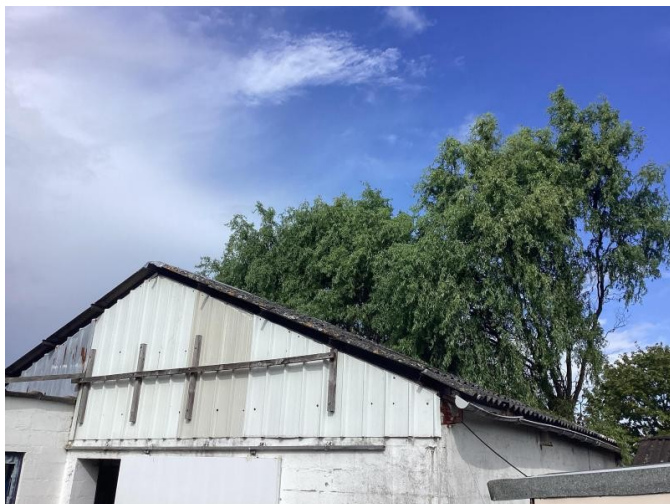
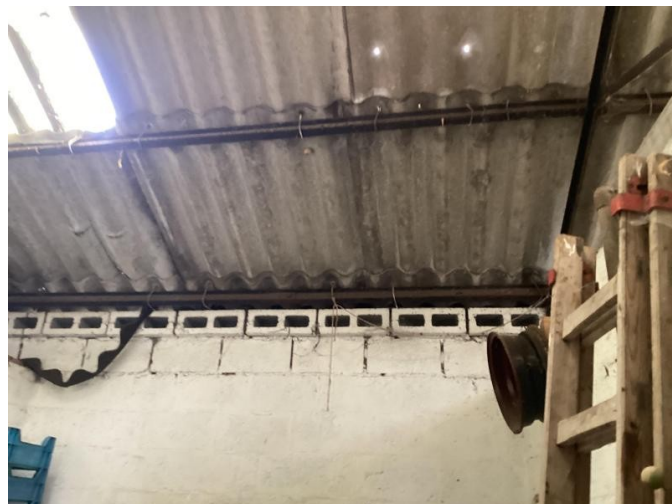
| Opmerking | De hoeveelheid is een zo nauwkeurig mogelijke opmeting. Hieraan kunnen evenwel geen rechten worden ontleend. |

- Eenvoudige handelingen: mag via doe-het-zelf of door werknemer(s) met opleidingsattest eenvoudige handelingen  
Deze toepassing kan door een aannemer die over een opleidingsattest eenvoudige handelingen beschikt of door een particulier (doe-het-zelf), verwijderd worden indien er geen verhoogd risico op vrijgave van asbestvezels (max. concentratie 0,01 vezels/cm<sup>3</sup> - CODEX Art. VI.3-54) ontstaat en de toepassing voorafgaand wordt gefixeerd/bevochtigd; de individuele elementen zonder machinale werktuigen (boormachine, slijpschijf, hogedrukreiniger,...) en zonder breken of gooien een voor een losgemaakt worden; en ten slotte dubbel en luchtdicht verpakt weggevoerd worden naar een erkend afvalpunt (recyclagepark).

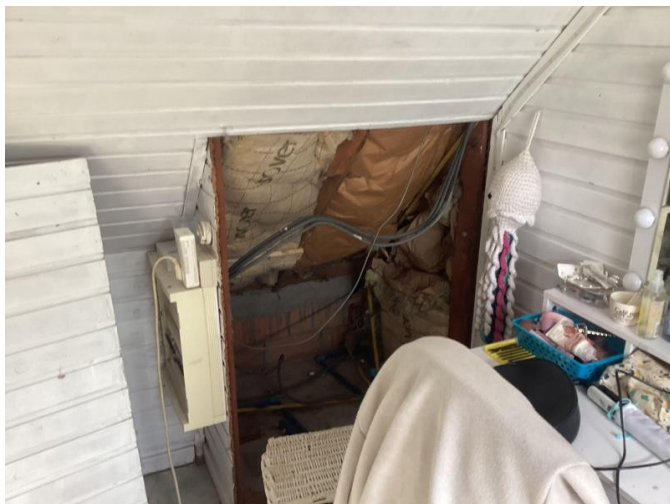
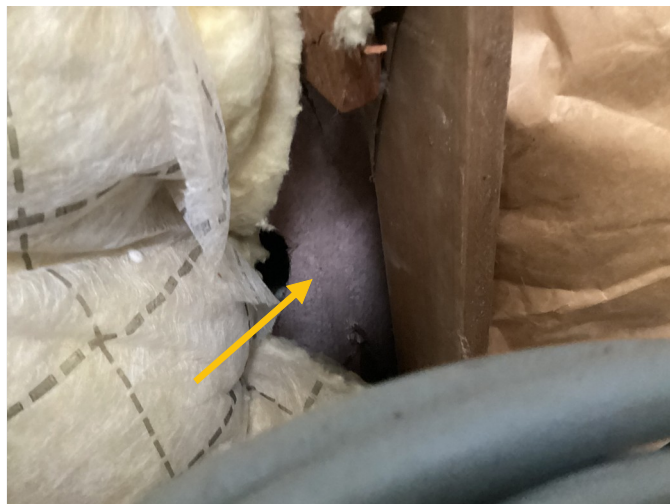
| Opmerking | De hoeveelheid is een zo nauwkeurig mogelijke opmeting. Hieraan kunnen evenwel geen rechten worden ontleend. |

- Eenvoudige handelingen: mag via doe-het-zelf of door werknemer(s) met opleidingsattest eenvoudige handelingen  
Deze toepassing kan door een aannemer die over een opleidingsattest eenvoudige handelingen beschikt of door een particulier (doe-het-zelf), verwijderd worden indien er geen verhoogd risico op vrijgave van asbestvezels (max. concentratie 0,01 vezels/cm<sup>3</sup> - CODEX Art. VI.3-54) ontstaat en de toepassing voorafgaand wordt gefixeerd/bevochtigd; de individuele elementen zonder machinale werktuigen (boormachine, slijpschijf, hogedrukreiniger,...) en zonder breken of gooien een voor een losgemaakt worden; en ten slotte dubbel en luchtdicht verpakt weggevoerd worden naar een erkend afvalpunt (recyclagepark).

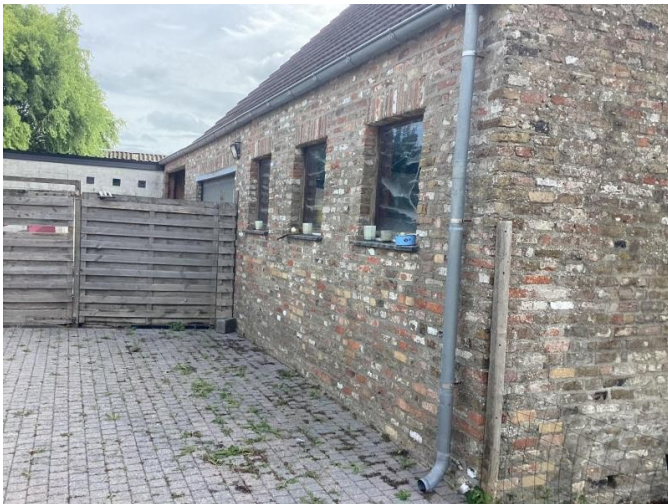
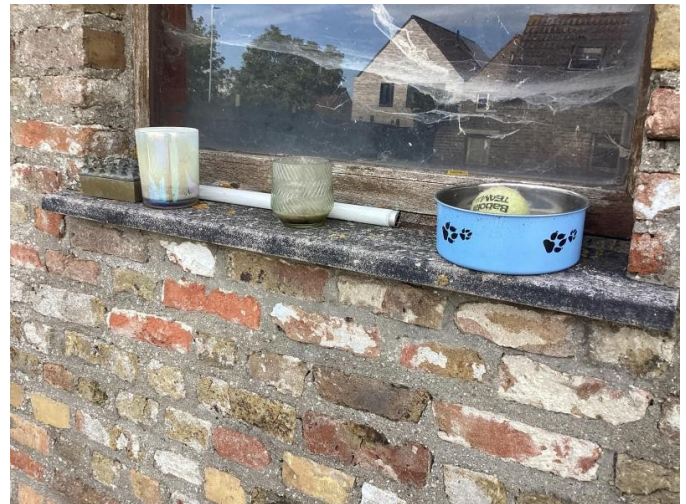
| Opmerking | De hoeveelheid is een zo nauwkeurig mogelijke opmeting. Hieraan kunnen evenwel geen rechten worden ontleend. |

- Eenvoudige handelingen: mag via doe-het-zelf of door werknemer(s) met opleidingsattest eenvoudige handelingen  
Deze toepassing kan door een aannemer die over een opleidingsattest eenvoudige handelingen beschikt of door een particulier (doe-het-zelf), verwijderd worden indien er geen verhoogd risico op vrijgave van asbestvezels (max. concentratie 0,01 vezels/cm<sup>3</sup> - CODEX Art. VI.3-54) ontstaat en de toepassing voorafgaand wordt gefixeerd/bevochtigd; de individuele elementen zonder machinale werktuigen (boormachine, slijpschijf, hogedrukreiniger,...) en zonder breken of gooien een voor een losgemaakt worden; en ten slotte dubbel en luchtdicht verpakt weggevoerd worden naar een erkend afvalpunt (recyclagepark).
