# Asbestinventarisatetest

Dageraadsstraat 13/3, 2500 Lier

Attestnummer : **20260517-000130.000**

Uitgegeven op : **17.05.2026**

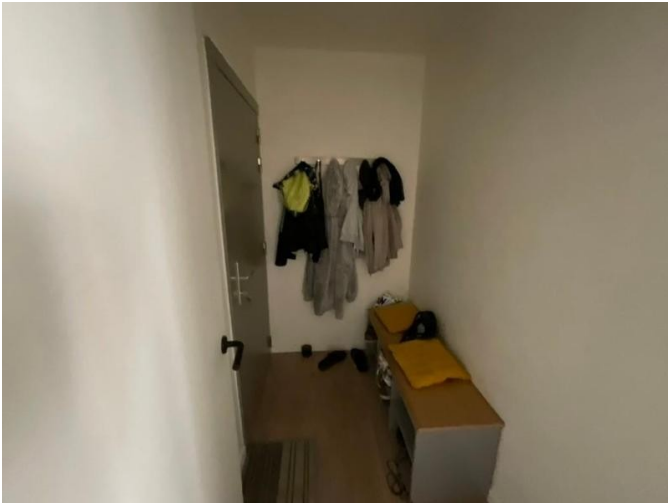
## Fiche 1: Pleisterwerk wanden

Geen asbest

| # | Type | Referentie | Resultaat |
|---|---|---|---|
| 1.1 | Mengmonster | 0.01 | Geen asbest |

| Bindmiddel van materiaal | Gips - kalk |
| Gebondenheid op basis van bindmiddel | Niet-hechtgebonden |
| Hoeveelheid (oppervlakte - dikte - aantal) | • 200,00 m <sup>2</sup> - 1,00 cm - 1 stuk |

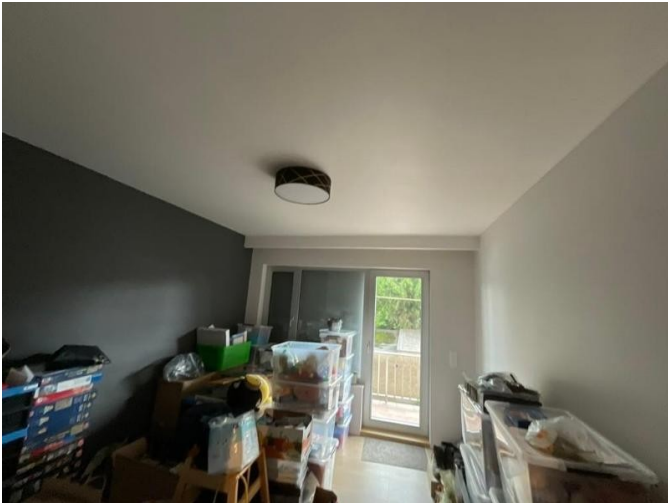
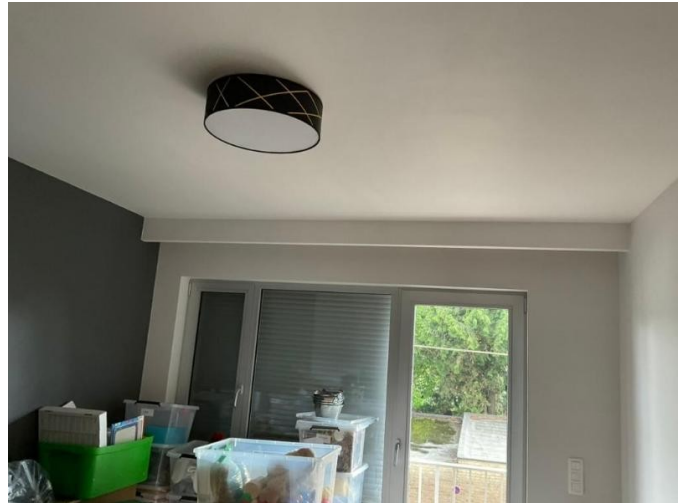
## Fiche 2: Pleisterwerk plafonds

Geen asbest

| # | Type | Referentie | Resultaat |
|---|---|---|---|
| 2.1 | Mengmonster | 0.02 | Geen asbest |

| Bindmiddel van materiaal | Gips - kalk |
| Gebondenheid op basis van bindmiddel | Niet-hechtgebonden |
| Hoeveelheid (oppervlakte - dikte - aantal) | • 80,00 m <sup>2</sup> - 1,00 cm - 1 stuk |

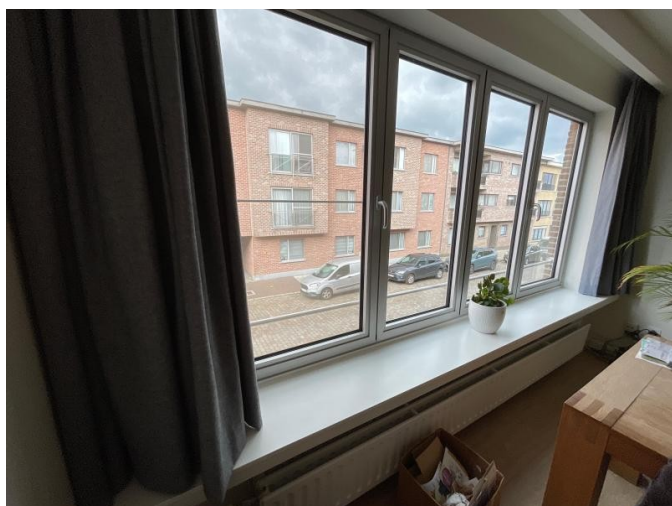
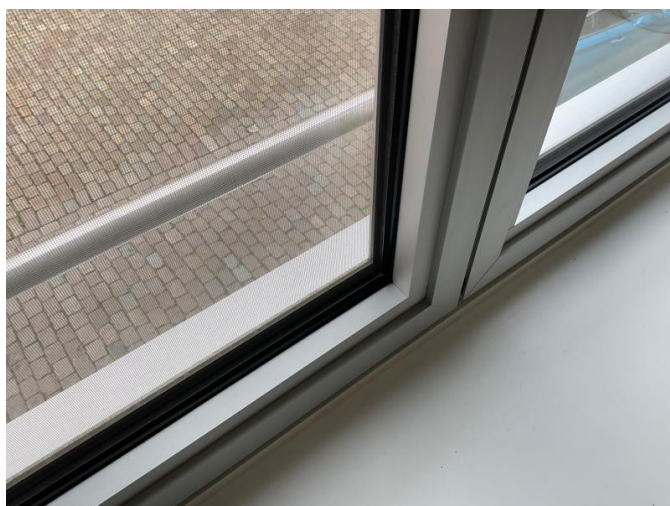
### Fiche 3: Kit aan de ramen

| Beschrijving | Notitie | Terug te vinden op plannen |
|---|---|---|
| Fiche 3: Kit aan de ramen | De kit aan de ramen is niet asbestverdacht. Alle ramen werden gecontroleerd. | Plan 1.1: BUS 3 |

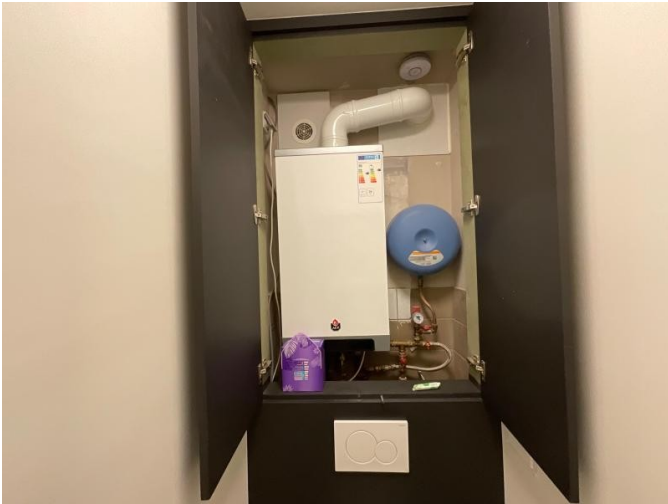
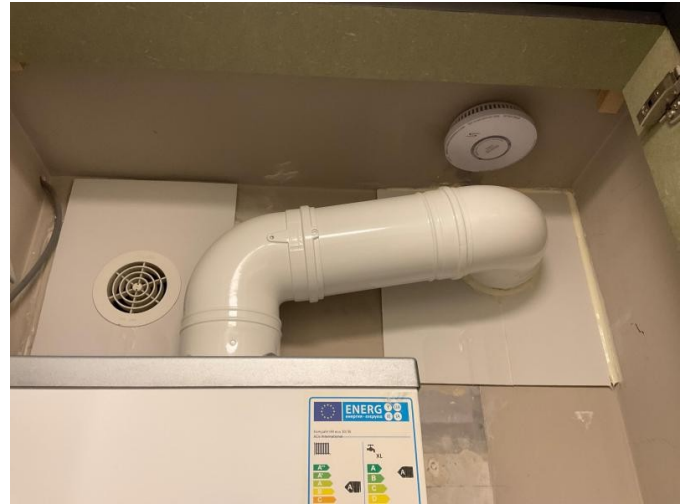
## Fiche 4: Rookgaskanaal (niet verdacht)

| Beschrijving | Notitie | Terug te vinden op plannen |
|---|---|---|
| Fiche 4: Rookgaskanaal (niet verdacht) | Het rookgaskanaal is niet-asbestverdacht. | Plan 1.1: BUS 3 |

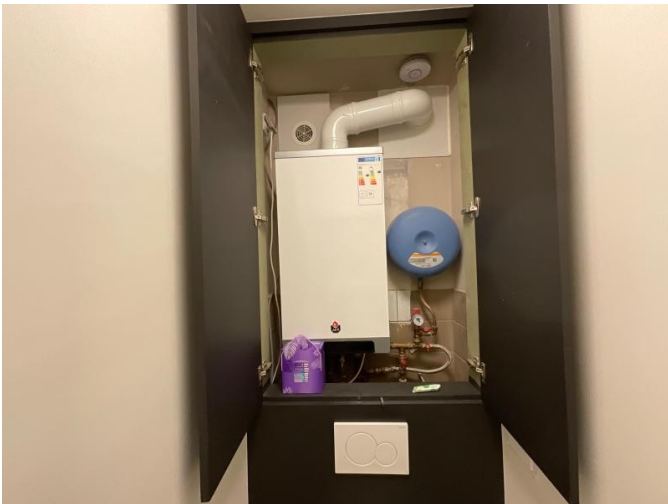
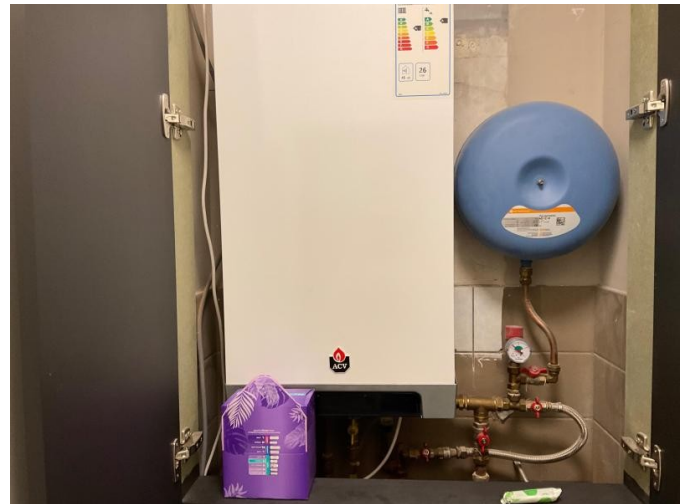
## Fiche 5: CV-ketel (niet verdacht)

| Beschrijving | Notitie | Terug te vinden op plannen |
|---|---|---|
| Fiche 5: CV-ketel (niet verdacht) | De CV-ketel (dichtingen, isolerend materiaal) is niet asbestverdacht. | Plan 1.1: BUS 3 |
