# Asbestinventarisatetest

Patersstraat 94, 2300 Turnhout

Attestnummer : 20231226-000195.001

Uitgegeven op : 26.12.2023

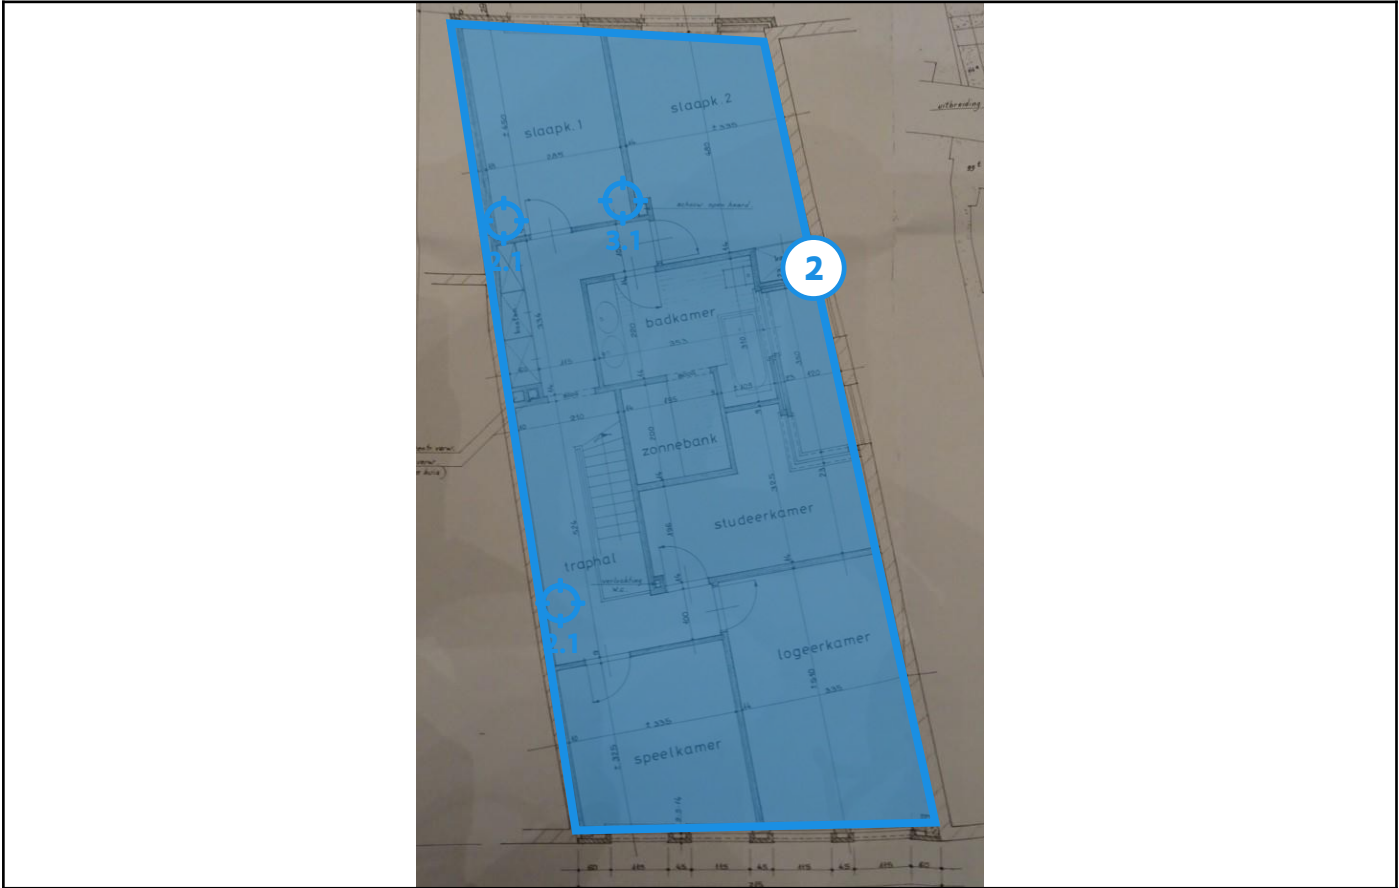
# Plan 1.3: 2de verdiep

| Beschrijving | Type | Actie |
|---|---|---|
| 2. pleister plafond | Geen asbest | - |
| 2.1 Code: 2 | Mengmonster | - |
| 3. pleister muur | Geen asbest | - |
| 3.1 Code: 1 | Mengmonster | - |

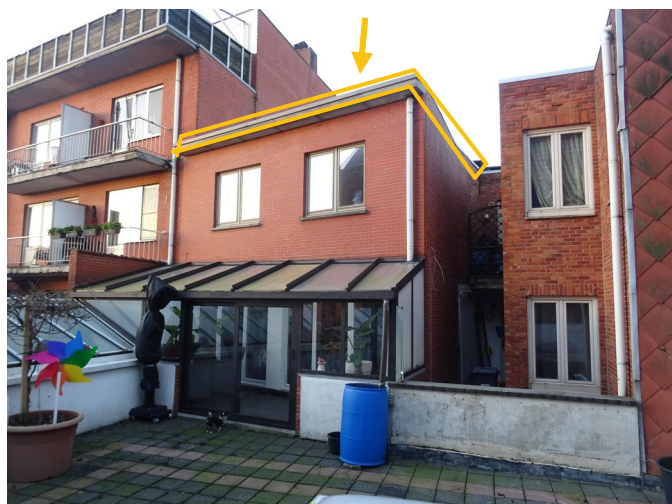
Situeringsfoto

# Fiche 1: dakbedekking, niet zichtbaar , mogelijk bitumen.

**Reden:** Het te onderzoeken materiaal situeert zich hoger dan 3,50 m te rekenen vanaf een veilige ondergrond

**Uitleg van de asbestdeskundige:** het dak is niet zichtbaar wegens te hoog .

Er is geen aanwijzing dat het platte dak is aangebracht na het jaar 2001

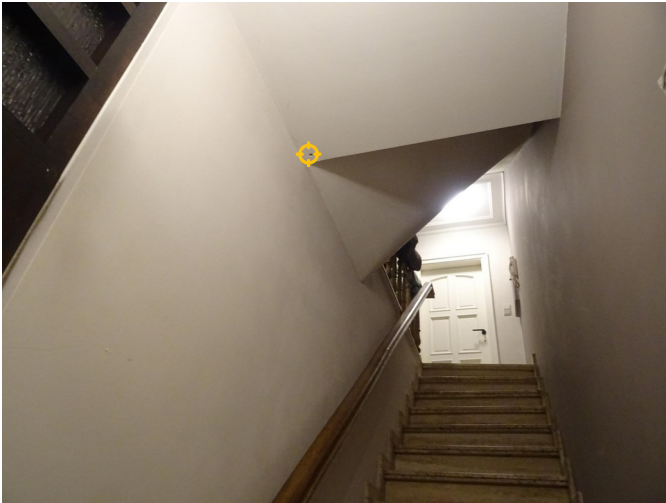
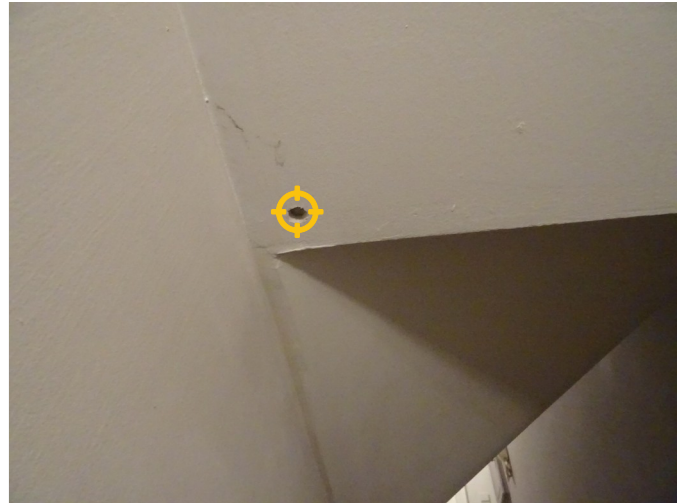
## Fiche 2: pleister plafond

Geen asbest

| # | Type | Referentie | Resultaat |
|---|---|---|---|
| 2.1 | Mengmonster | 2 | Geen asbest |

| <b>Bindmiddel van materiaal</b> | Gips - kalk |
| <b>Gebondenheid op basis van bindmiddel</b> | Niet-hechtgebonden |
| <b>Hoeveelheid (oppervlakte - dikte - aantal)</b> | <ul style="list-style-type: none"> <li>• 200,00 m<sup>2</sup> - 1,00 cm - 1 stuk</li> </ul> |
| <b>Opmerking</b> | - plafond winkel, geen pleister. enkel afwerkingsplaten. |

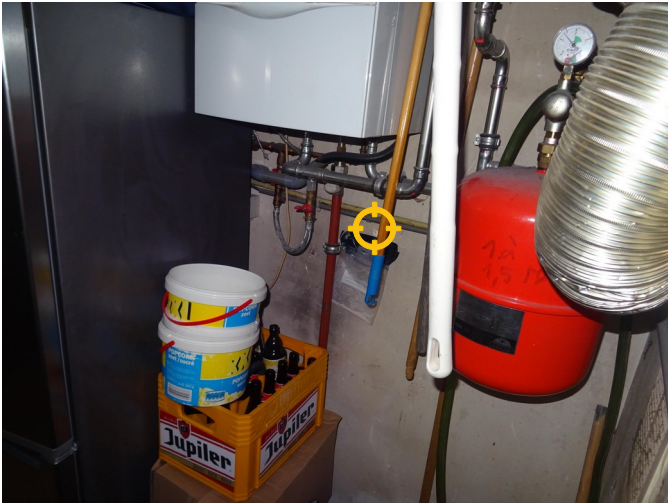
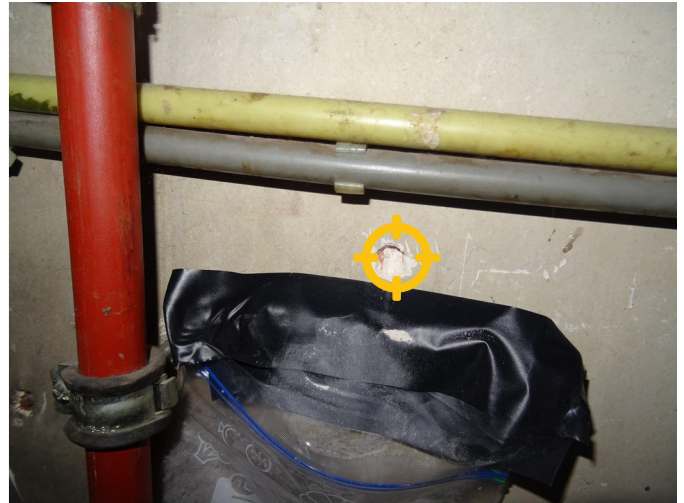
## Fiche 3: pleister muur

Geen asbest

| # | Type | Referentie | Resultaat |
|---|---|---|---|
| 3.1 | Mengmonster | 1 | Geen asbest |

| Bindmiddel van materiaal | Gips - kalk |
| Gebondenheid op basis van bindmiddel | Niet-hechtgebonden |
| Hoeveelheid (oppervlakte - dikte - aantal) | <ul style="list-style-type: none"> <li>• 250,00 m<sup>2</sup> - 1,00 cm - 1 stuk</li> </ul> |
