# Asbestinventarisatetest

Sint-Ewoudsstraat 32, 8200 Brugge

Attestnummer : **20260817-000138.000**

Uitgegeven op : **17.08.2026**

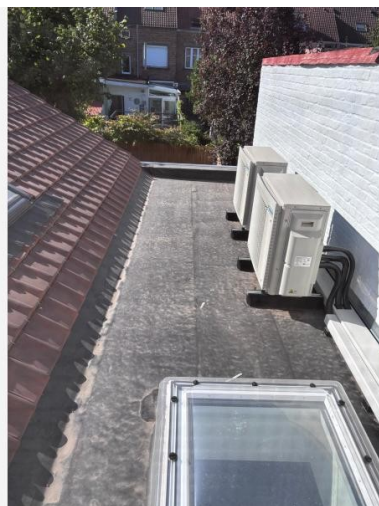
### Fiche 2: Dakbedekking plat dak (niet verdacht)

| Beschrijving | Notitie | Terug te vinden op plannen |
|---|---|---|
| Fiche 2: Dakbedekking plat dak (niet verdacht) | De dakbedekking (EPDM) is niet asbestverdacht. Het is niet uitgesloten dat de EPDM werd gelegd op bestaande, mogelijk asbestverdachte roofing. Bij werken, laat dit controleren. | Plan 1.4: dakenplan |

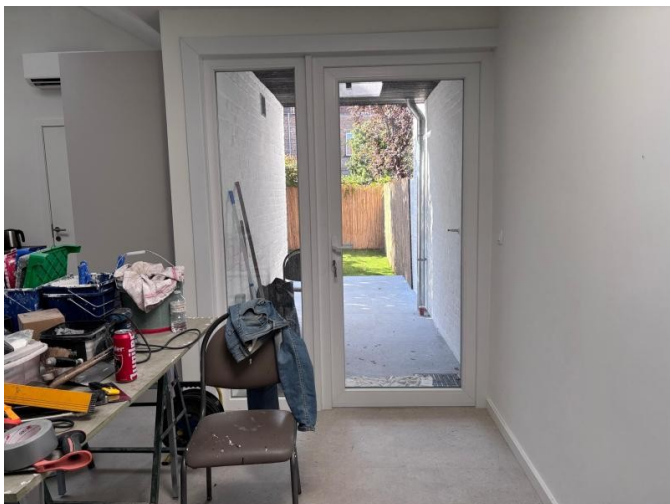
### Fiche 3: Kit aan de ramen

| Beschrijving | Notitie | Terug te vinden op plannen |
|---|---|---|
| Fiche 3: Kit aan de ramen | De kit aan alle ramen is niet asbestverdacht. | Plan 1.2: verdieping |

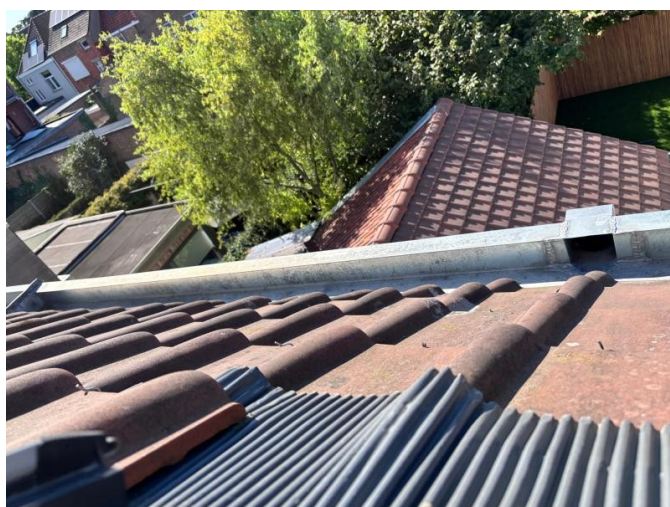
### Fiche 5: Dakbedekking bestaande uit pannen (niet verdacht)

| Beschrijving | Notitie | Terug te vinden op plannen |
|---|---|---|
| Fiche 5: Dakbedekking bestaande uit pannen (niet verdacht) | De dakbedekking is niet-asbestverdacht. | Plan 1.4: dakenplan |
