# Asbestinventarisatetest

Beukendreef 10, 8300 Knokke-Heist

Attestnummer : **20260824-000262.000**

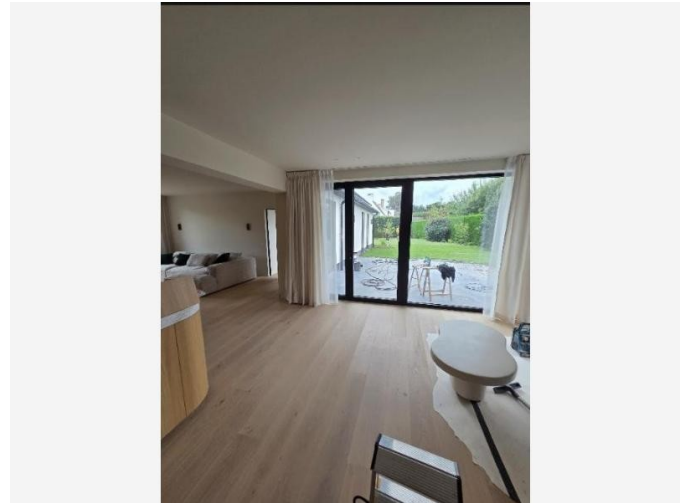
## Fiche 1: Pleisterwerk wanden

Geen asbest

| Beschrijving | Pleisterwerk wanden |
| Bindmiddel van materiaal | Gips - kalk |
| Gebondenheid op basis van bindmiddel | Niet-hechtgebonden |
| Hoeveelheid (oppervlakte - dikte - aantal) | • 300,00 m <sup>2</sup> - 1,00 cm - 1 stuk |
| Identificatiemethode | De asbestdeskundige gebruikt een bestaande laboanalyse als bewijsdocument met bevestiging door vaststelling en expertise. |

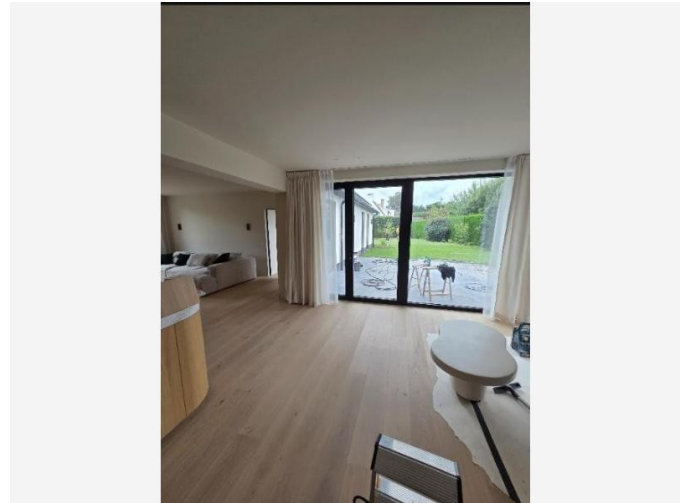
## Fiche 2: Pleisterwerk plafonds

Geen asbest

| Beschrijving | Pleisterwerk plafonds |
| Bindmiddel van materiaal | Gips - kalk |
| Gebondenheid op basis van bindmiddel | Niet-hechtgebonden |
| Hoeveelheid (oppervlakte - dikte - aantal) | • 214,00 m <sup>2</sup> - 1,00 cm - 1 stuk |
| Identificatiemethode | De asbestdeskundige gebruikt een bestaande laboanalyse als bewijsdocument met bevestiging door vaststelling en expertise. |

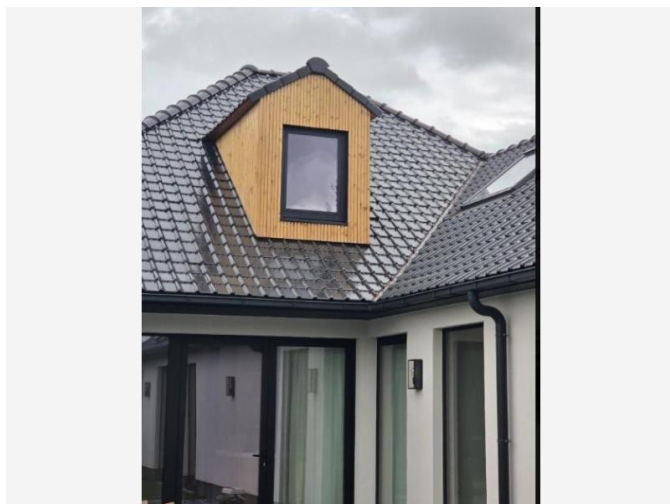
### Fiche 3: Dakbedekking bestaande uit pannen (niet verdacht)

| Beschrijving | Notitie | Terug te vinden op plannen |
|---|---|---|
| Fiche 3: Dakbedekking bestaande uit pannen (niet verdacht) | De dakbedekking is niet-asbestverdacht. | - |
