# Asbestinventarisatetest

Heistlaan 349, 8301 Knokke-Heist

Attestnummer : **20260608-000058.000**

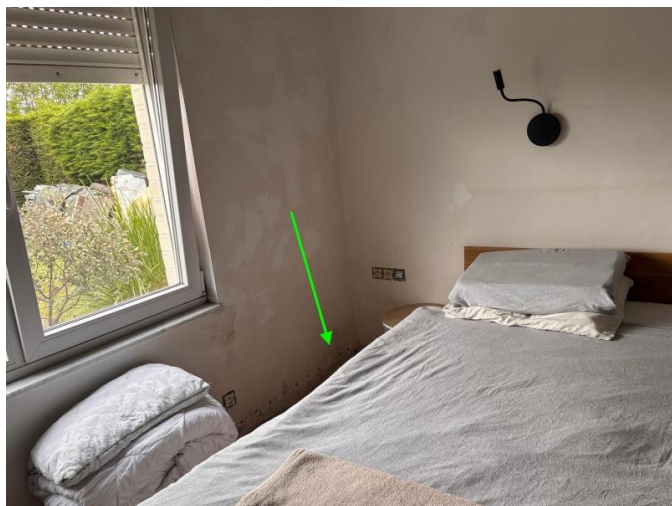
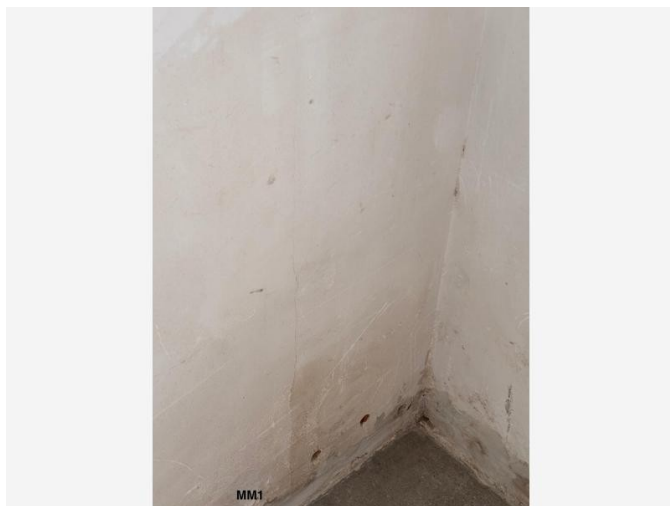
## Fiche 1: Pleisterwerk wanden

Geen asbest

| # | Type | Referentie | Resultaat |
|---|---|---|---|
| 1.1 | Mengmonster | MM1 | Geen asbest |

| Bindmiddel van materiaal | Gips - kalk |
| Gebondenheid op basis van bindmiddel | Niet-hechtgebonden |
| Hoeveelheid (oppervlakte - dikte - aantal) | • 198,00 m <sup>2</sup> - 1,00 cm - 1 stuk |

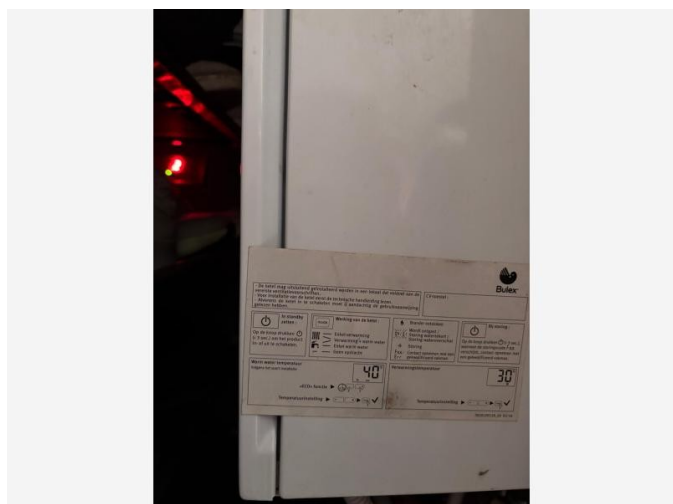
## Fiche 2: CV-ketel (niet verdacht)

| Beschrijving | Notitie | Terug te vinden op plannen |
|---|---|---|
| Fiche 2: CV-ketel (niet verdacht) | De CV-ketel (dichtingen, isolerend materiaal) is niet asbestverdacht. | - |

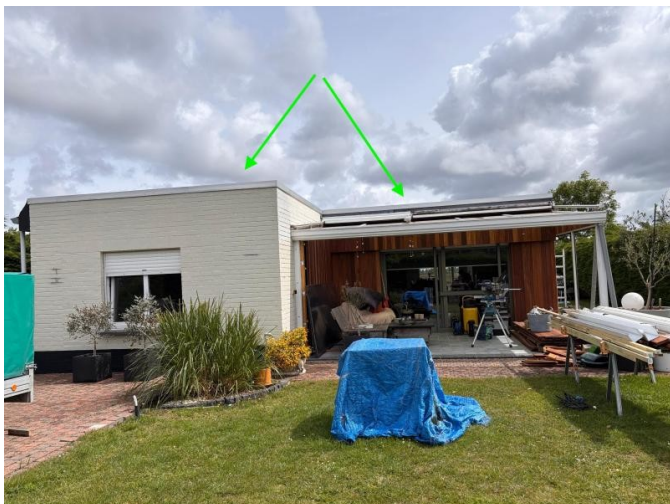
### Fiche 3: Dakbedekking platte daken (niet verdacht)

| Beschrijving | Notitie | Terug te vinden op plannen |
|---|---|---|
| Fiche 3: Dakbedekking platte daken (niet verdacht) | De dakbedekking is niet asbestverdacht gezien deze in 2017 werd geplaatst zoals blijkt uit de voorgelegde factuur en de luchtfoto's. Het is niet uitgesloten dat deze roofing werd gelegd op bestaande, mogelijk asbestverdachte roofing. Bij werken, laat dit controleren. | Plan 1.2: dakenplan<br>Plan 2.2: dak |
