Asbestinventarisattest

Elzelaarstraat 41/0101, 2070 Zwijndrecht

Attestnummer : **20241226-000022.000**
Uitgegeven op : **26.12.2024**
Geldig tot : **Onbeperkt** (tenzij de toestand wijzigt)

Asbestveilig (maar mogelijk niet asbestvrij)

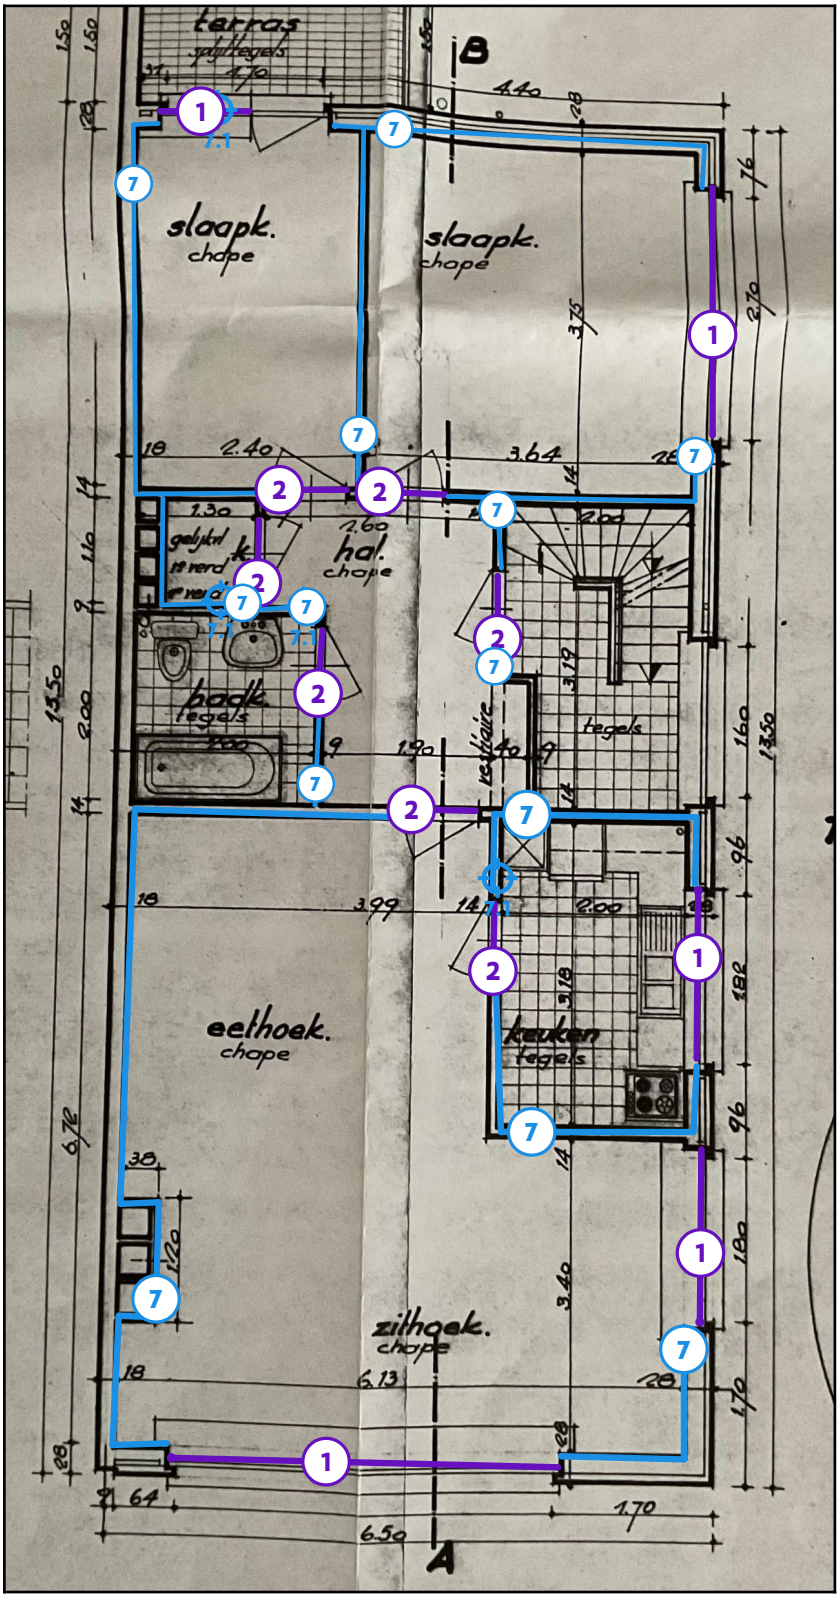
Plan 1.1: Plan 1

1. Vensterbanken	Advies	-
2. Dorpels	Advies	-
7. Pleisterwerk wanden	Geen asbest	-
7.1 Code: 0.01	Mengmonster	-

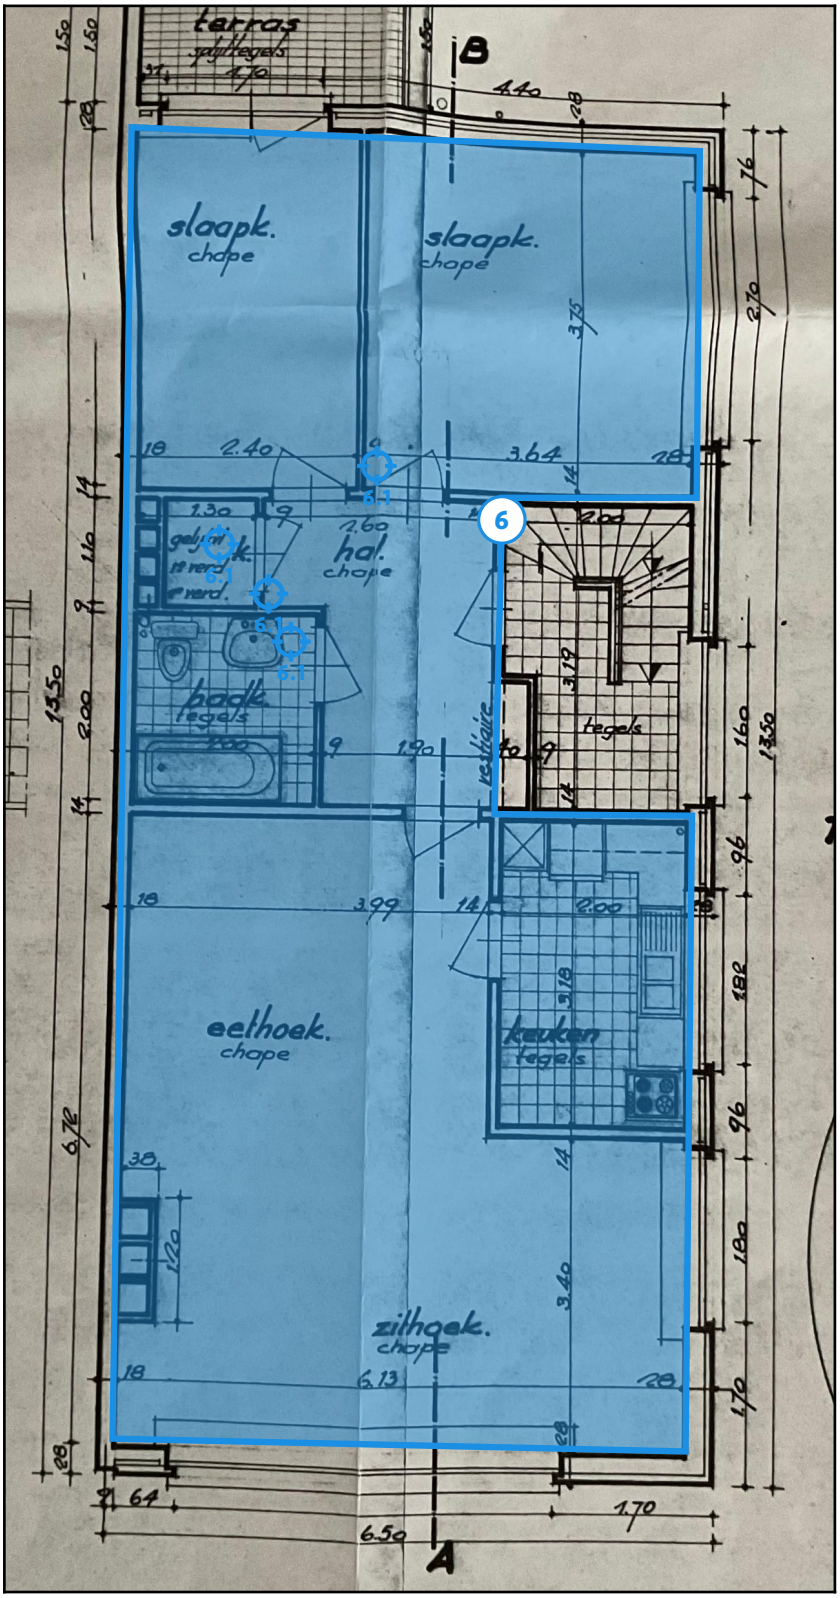
Plan 1.2: Plan 2

6. Pleisterwerk plafonds	Geen asbest	-
6.1 Code: 0.02	Mengmonster	-

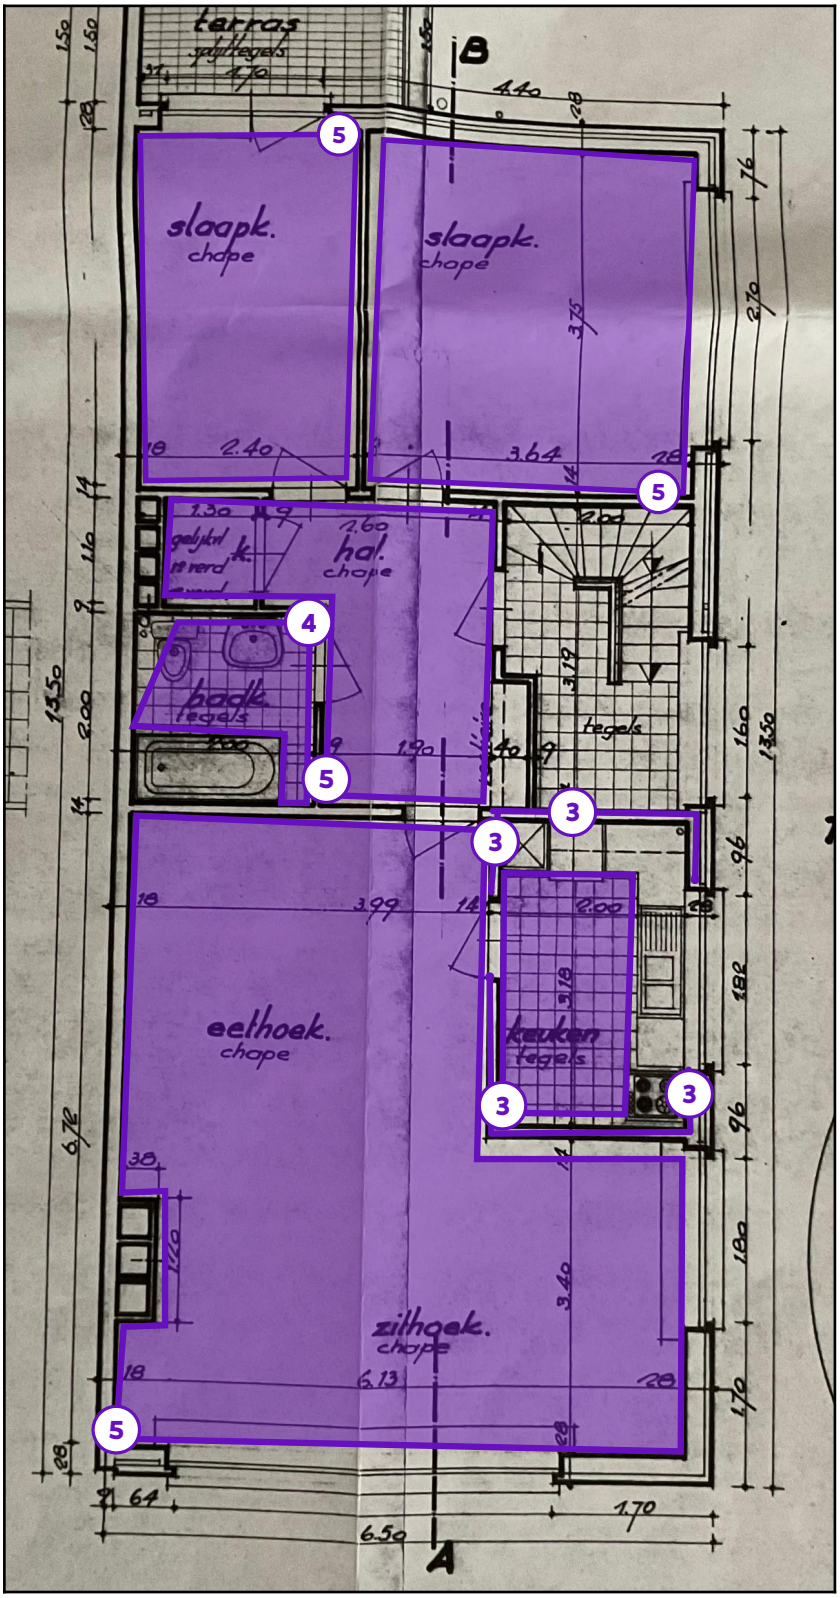
Plan 1.3: Plan 3

3. Faiencetegels	Advies	-
4. Vloertegels	Advies	-
5. Vinylzeil	Advies	-

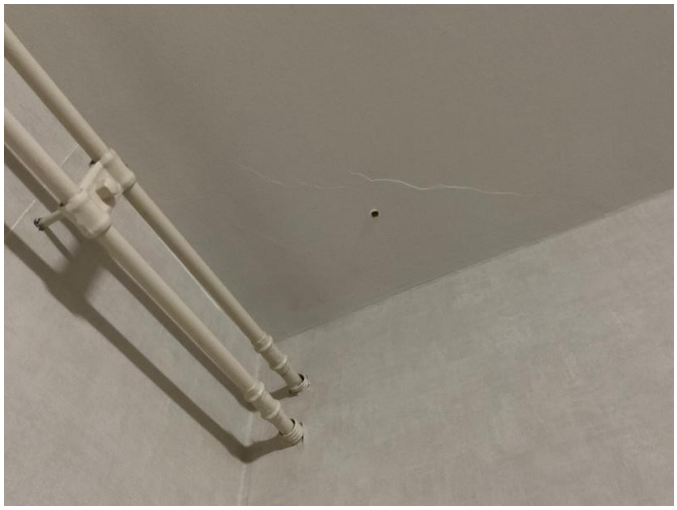
Fiche 6: Pleisterwerk plafonds

Geen asbest

#	Type	Referentie	Resultaat
6.1	Mengmonster	0.02	Geen asbest
