Asbestinventarisattest

Haantjen 4, 9968 Assenede

Attestnummer : **20260402-000443.000**
Uitgegeven op : **02.04.2026**
Geldig tot : **Onbeperkt** (tenzij de toestand wijzigt)

Asbestveilig (maar mogelijk niet asbestvrij)

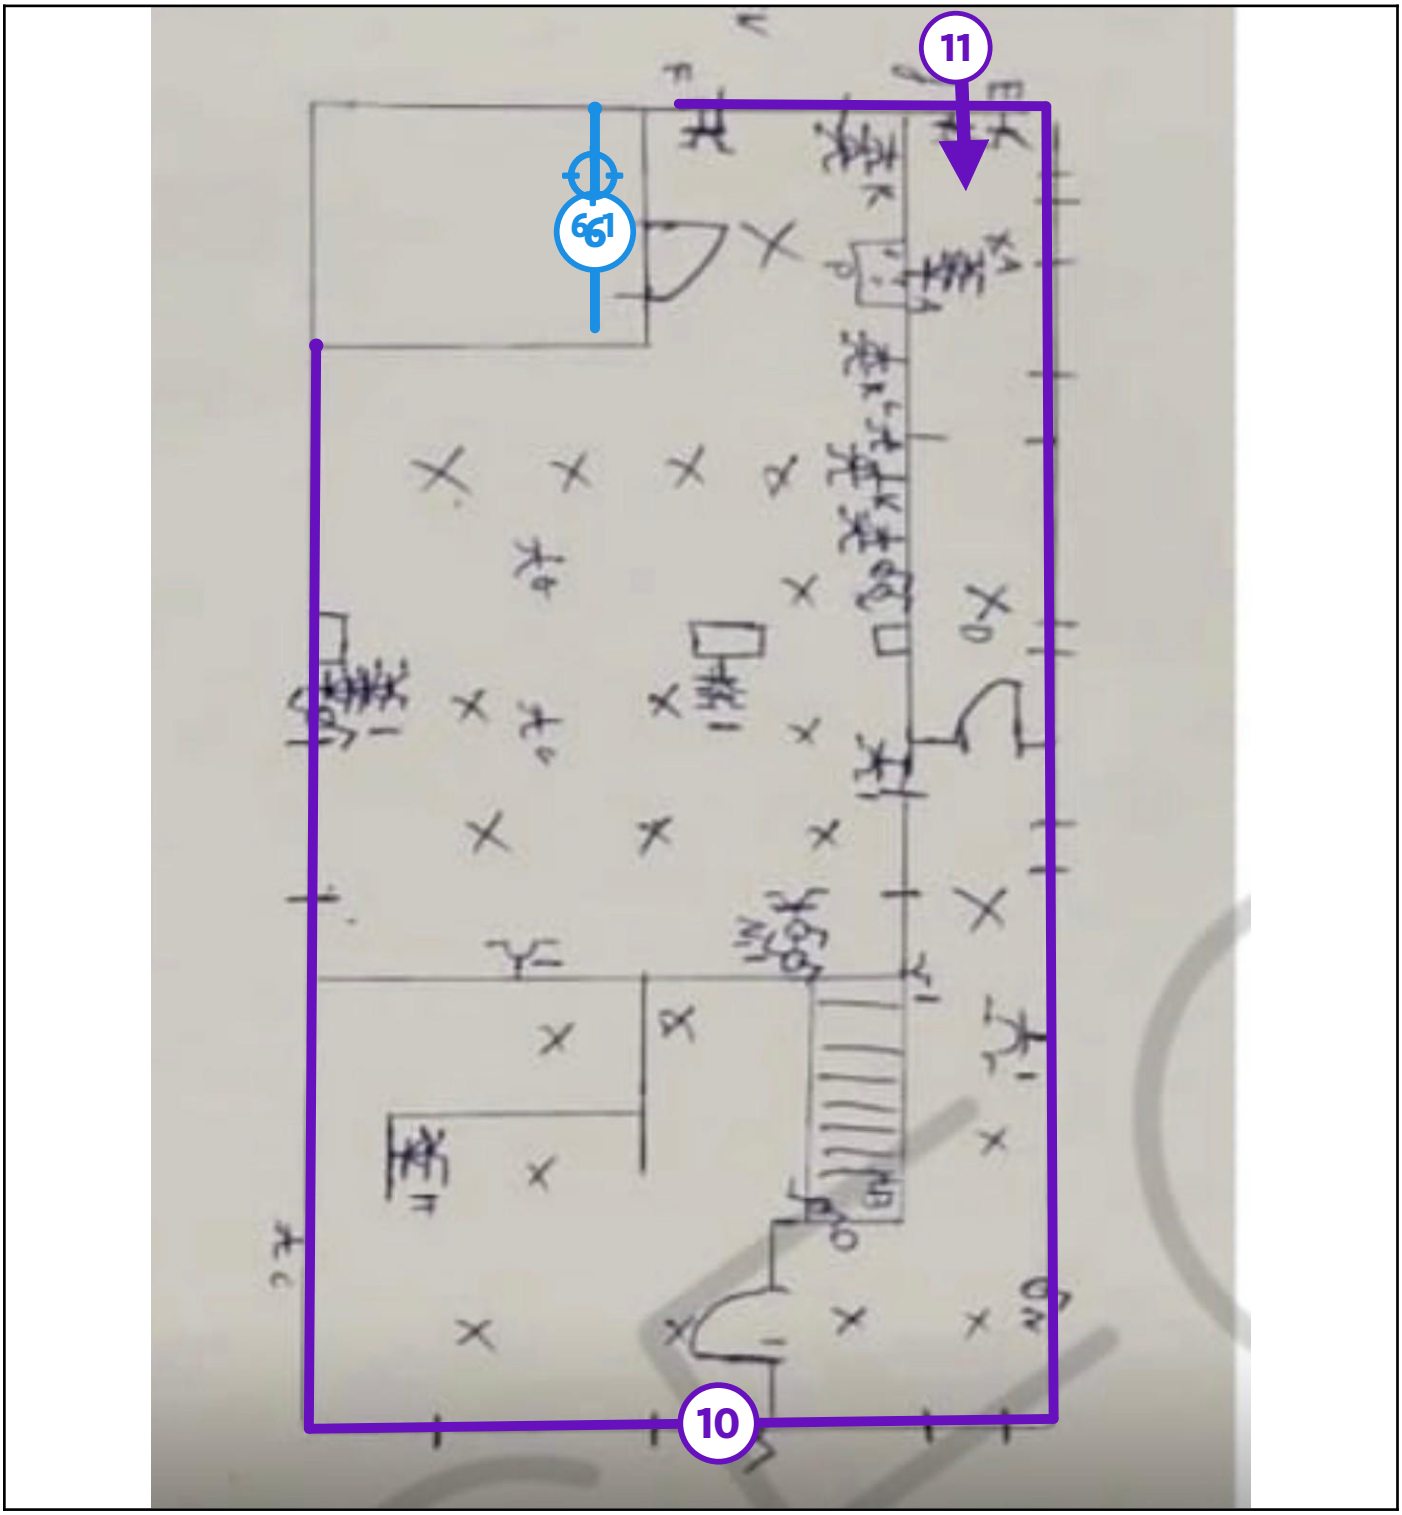
Plan 1.2: niveau 0

Beschrijving	Type	Actie
6. Kit aan de ramen (tussen glas en profiel)	Geen asbest	-

6.1 Code: kit glas profiel	Puntmonster	-
10. Kit aan de ramen en deuren, geen asbest	Overige ruimte of materiaal	-
11. Onderdelen aan de stookketel	Overige ruimte of materiaal	-

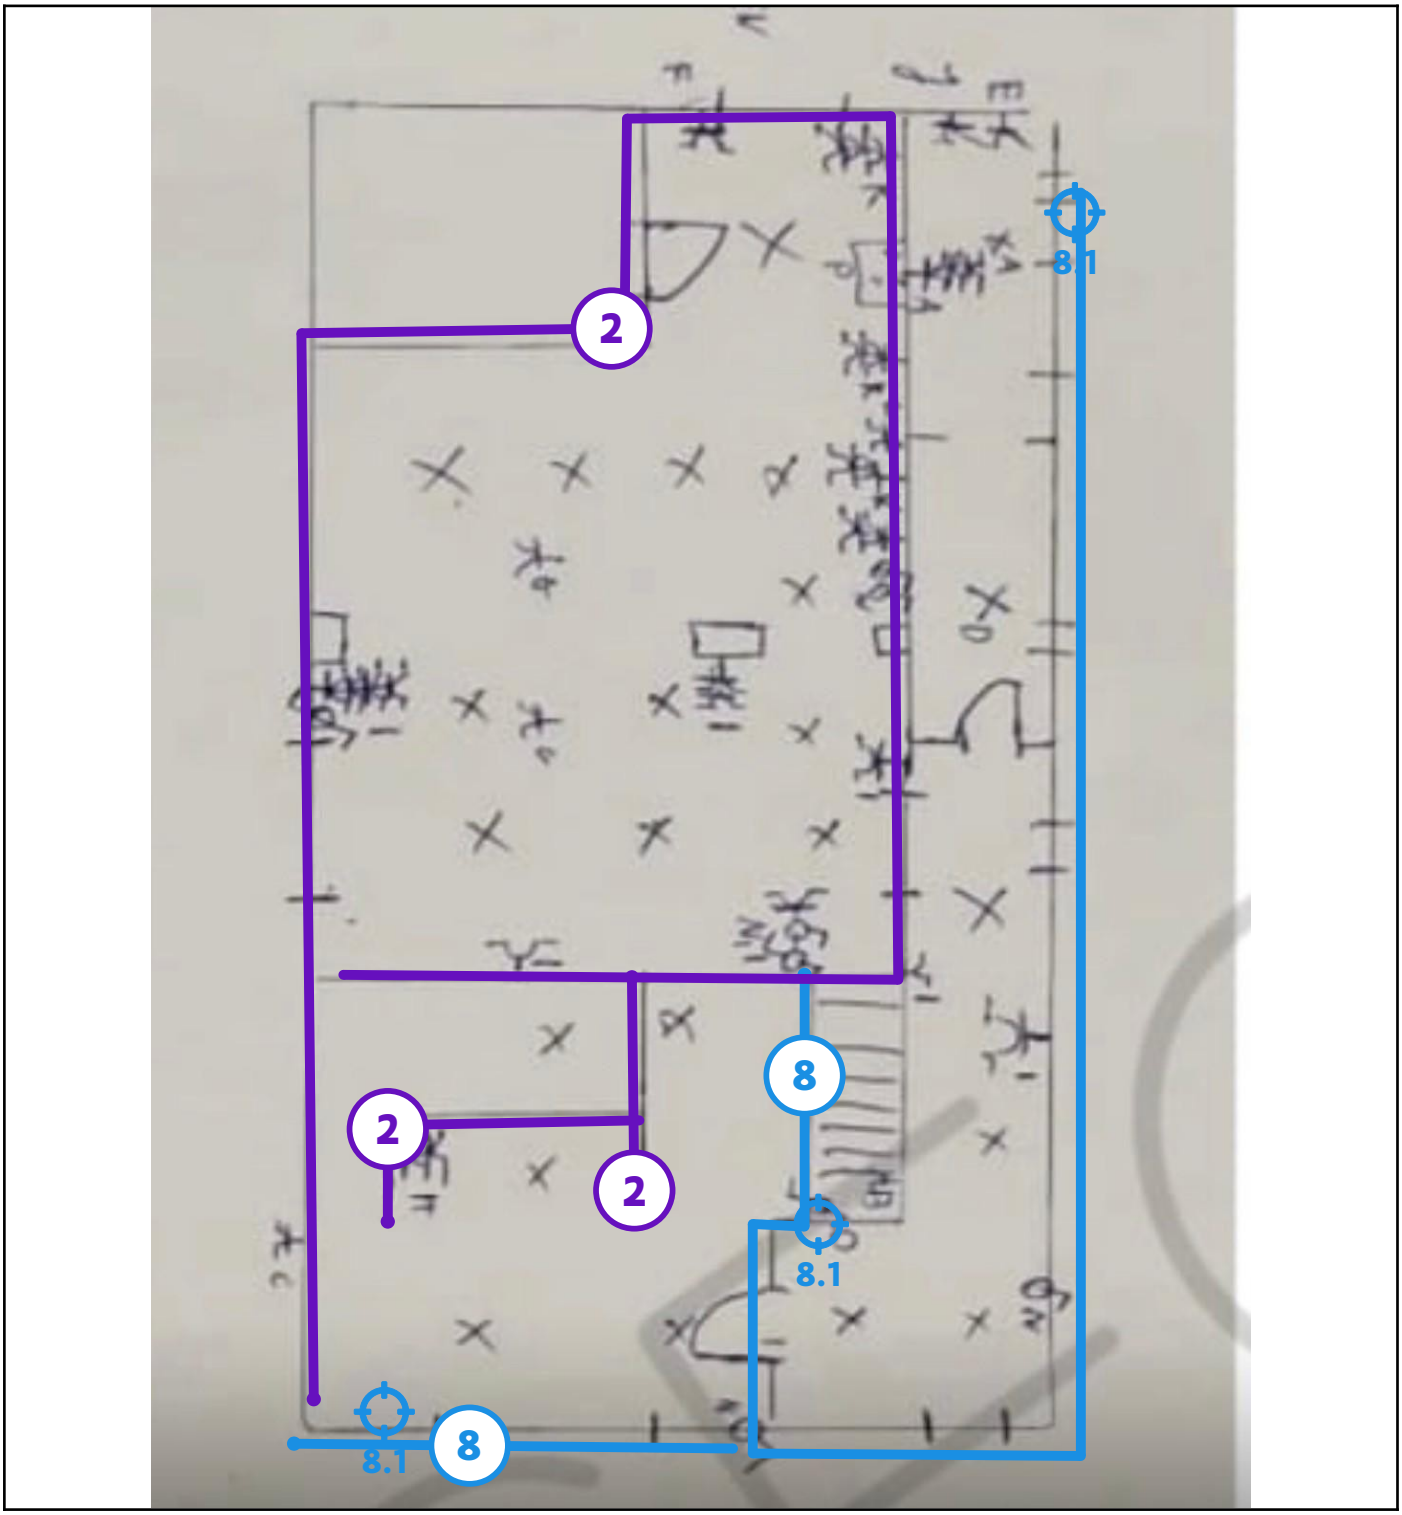
Plan 1.3: niveau 0

Beschrijving	Type	Actie
2. Voorzet wanden	Advies	-

8. Pleisterwerk wand met staalname	Geen asbest	-
8.1 Code: Wandpleister	Mengmonster	-

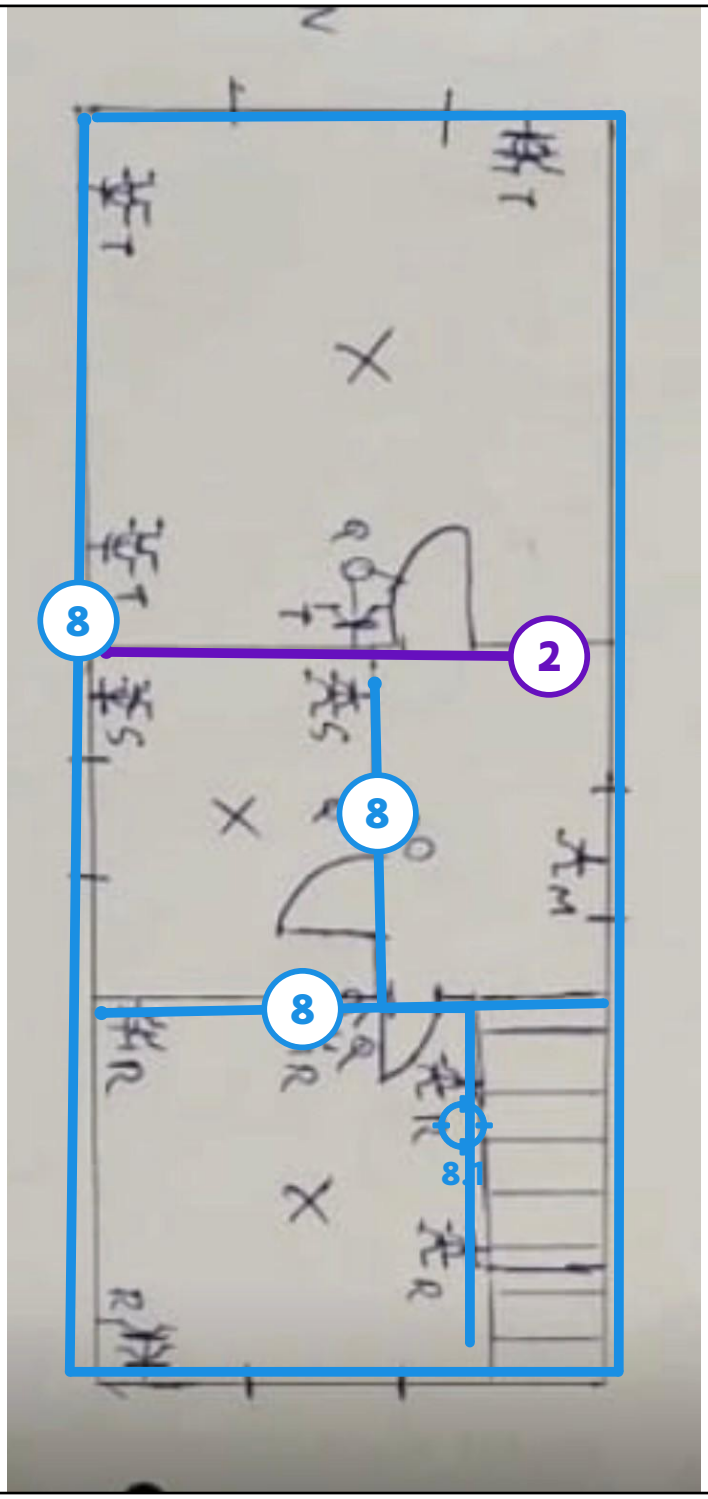
Plan 1.4: niveau +1

Beschrijving	Type	Actie
2. Voorzet wanden	Advies	-

8. Pleisterwerk wand met staalname	Geen asbest	-
8.1 Code: Wandpleister	Mengmonster	-

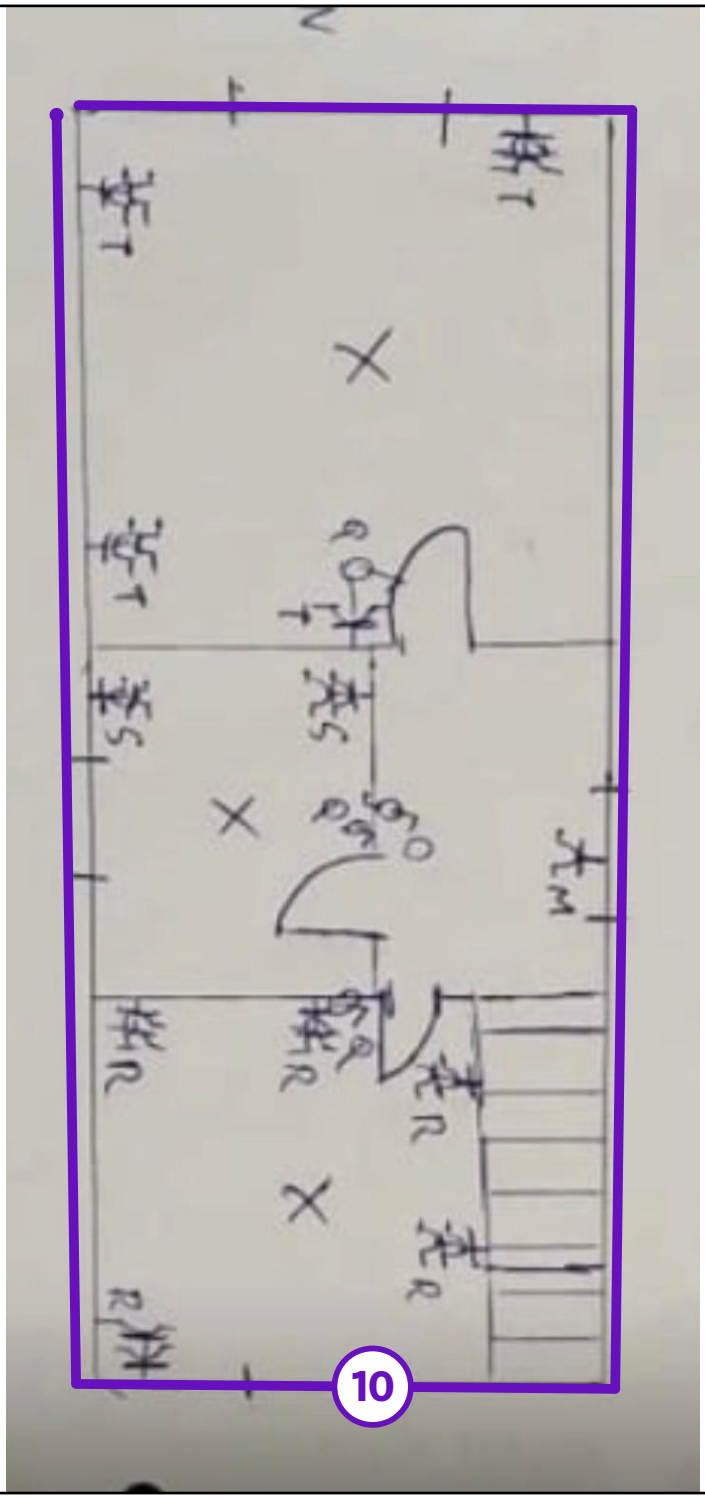
Plan 1.5: niveau +1

Beschrijving	Type	Actie
10. Kit aan de ramen en deuren, geen asbest	Overige ruimte of materiaal	-

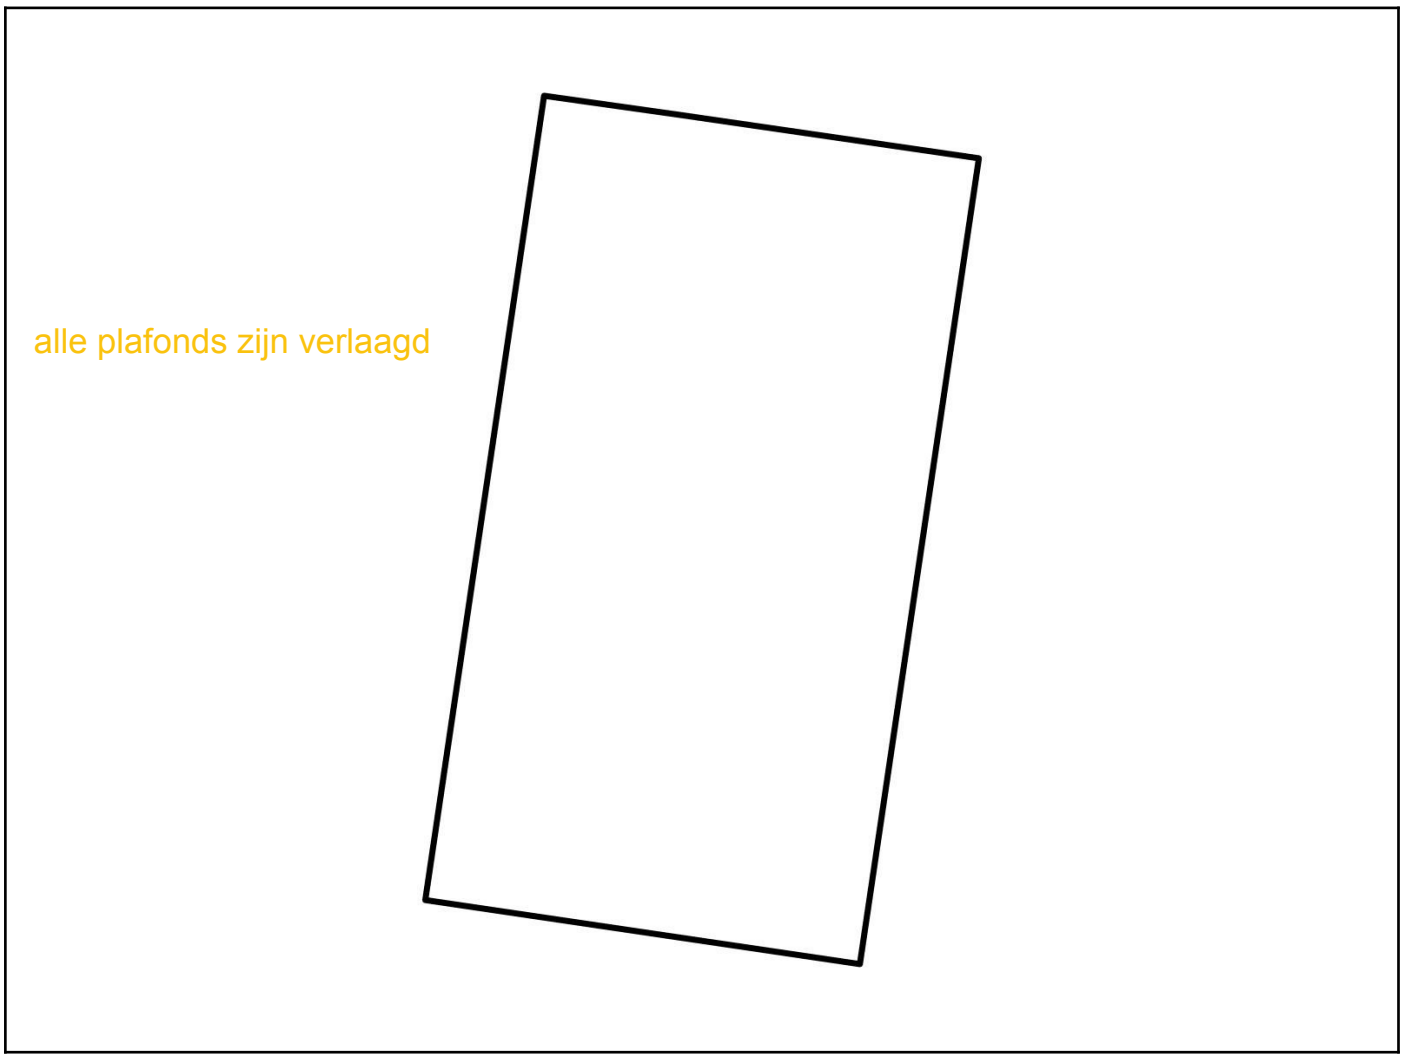
Plan 1.6: Hoofdgebouw plan

Beschrijving	Type	Actie
3. Verlaagde plafonds	Advies	-

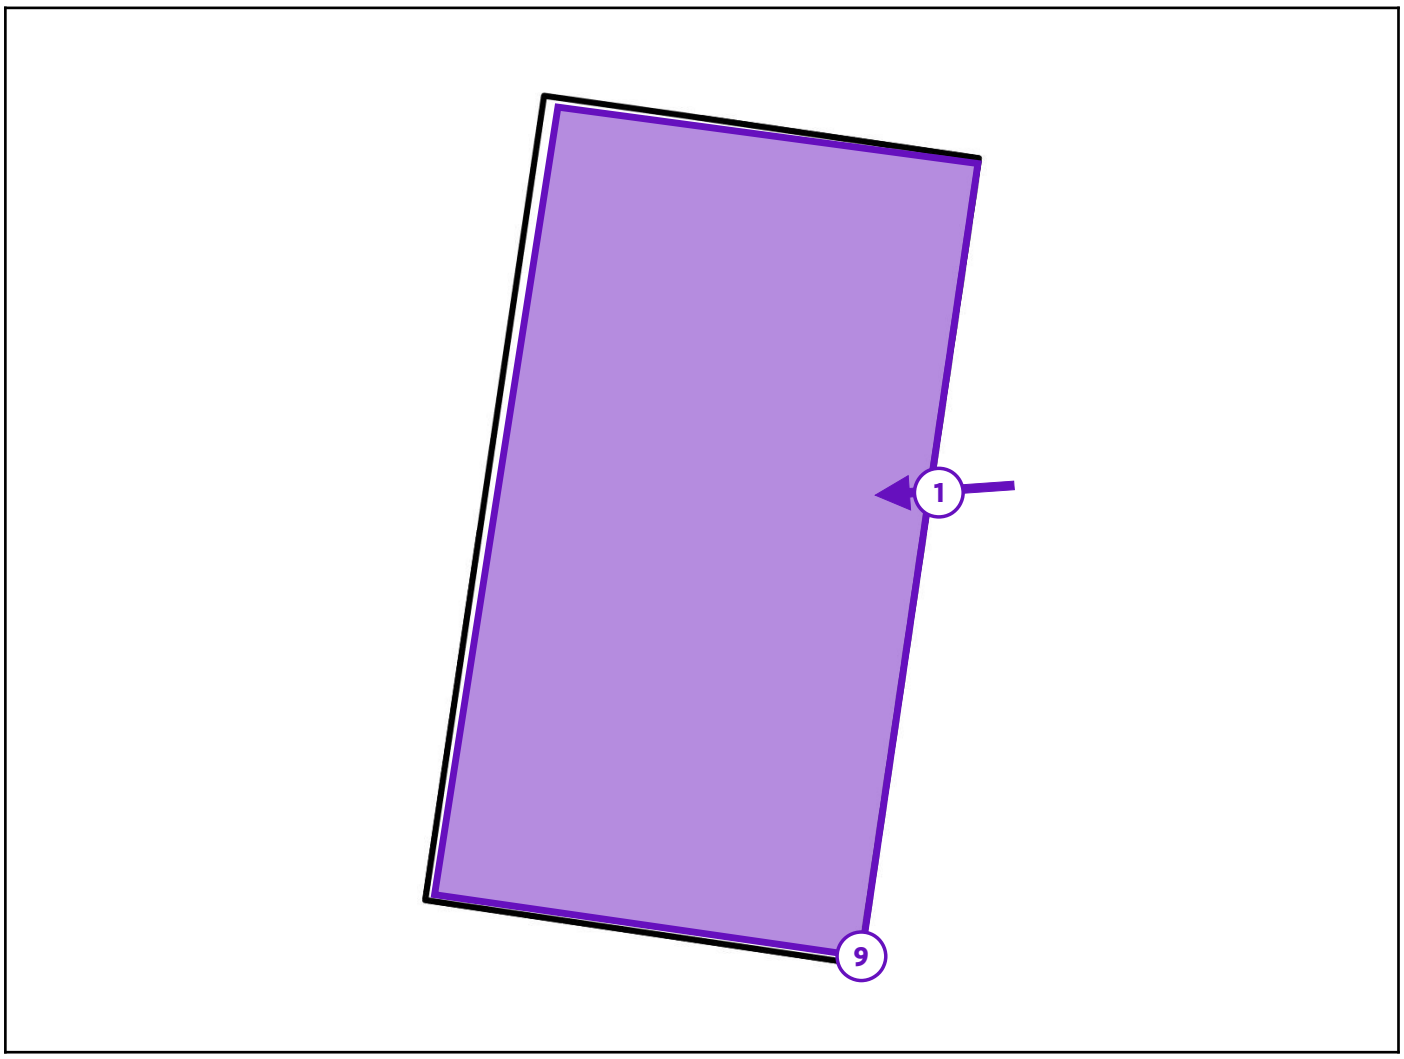
Plan 1.7: dakconstructie

Beschrijving	Type	Actie
1. Schouw	Beperking	-
9. Dakbedekking : geen asbesthoudende materialen	Overige ruimte of materiaal	-

Reden: Het te onderzoeken materiaal situeert zich hoger dan 3,50 m te rekenen vanaf een veilige ondergrond

Het interieur van de schouw kan niet gecontroleerd worden, hoger dan 3,5 m.

Bij renovatie of afbraak, waakzaam zijn voor de inwendige structuur en buizen binnen in de schouw, dit over de volledige lengte van de schouw.

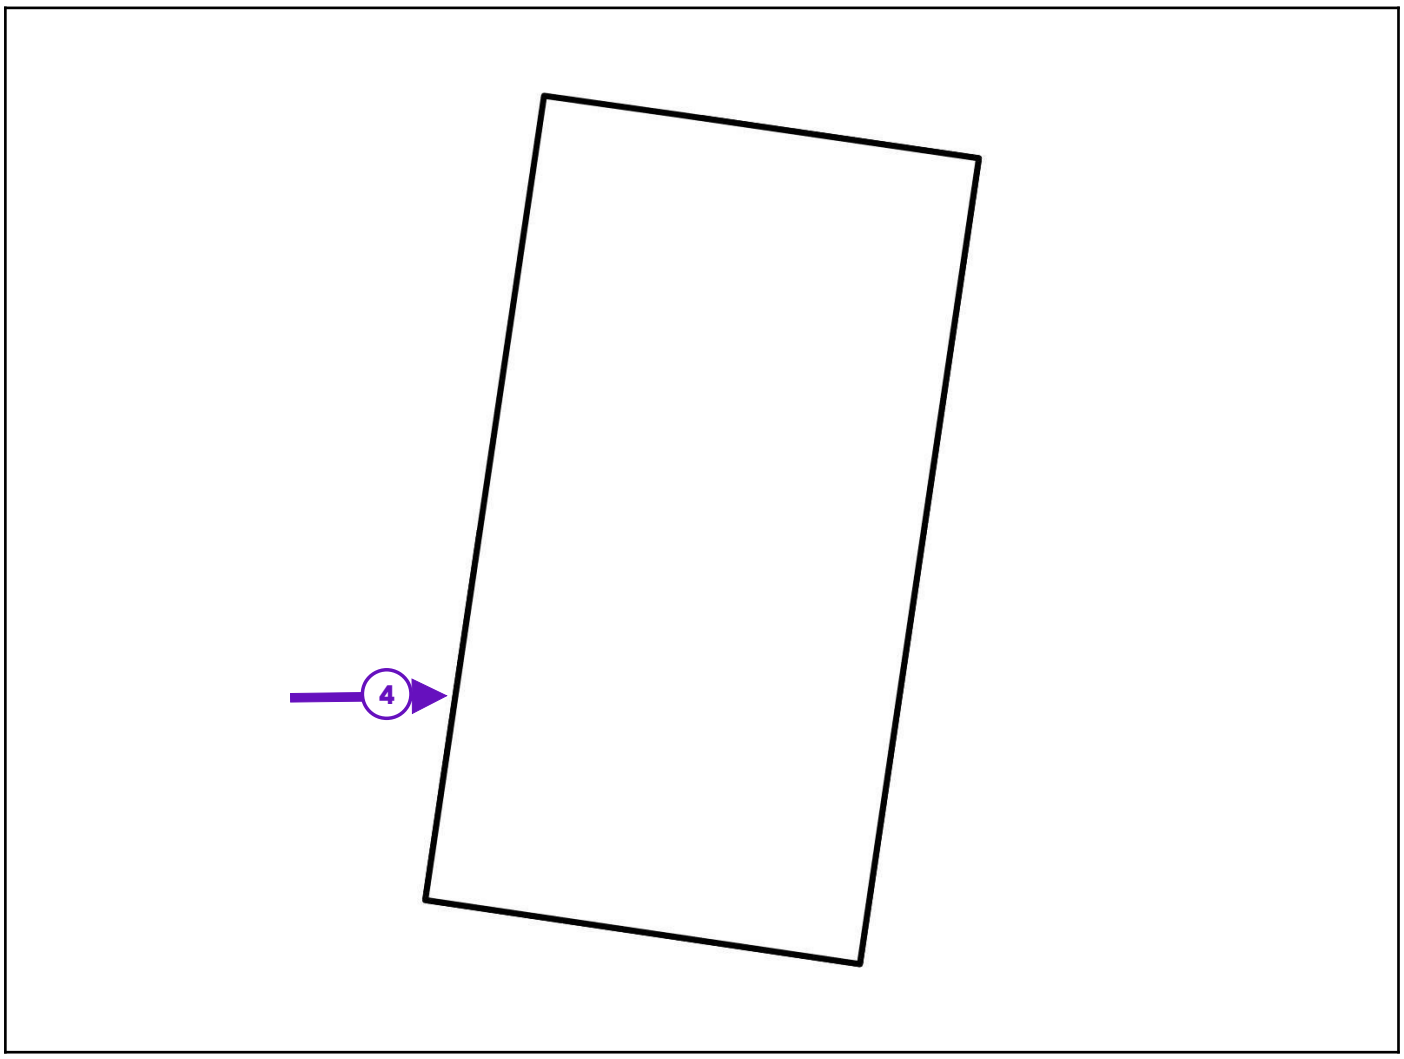
Plan 1.8: dakconstructie

Beschrijving	Type	Actie
4. Vernieuwing attest - actualisatie	Advies	-

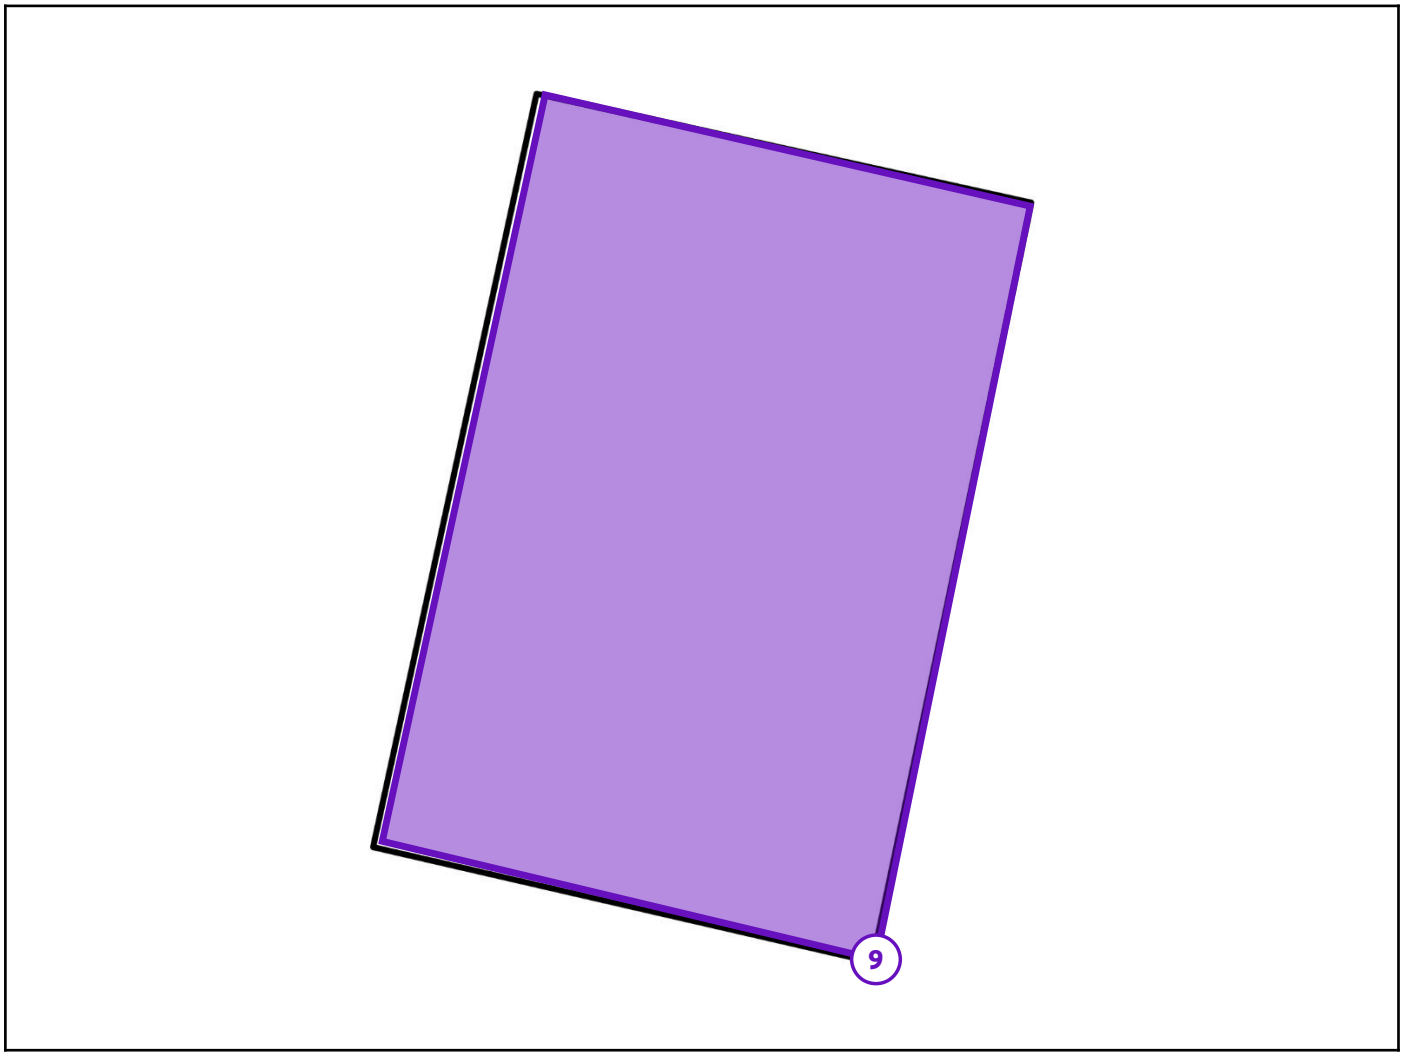
Plan 2.2: Bijgebouw plan: dak

Beschrijving	Type	Actie
9. Dakbedekking : geen asbesthoudende materialen	Overige ruimte of materiaal	-

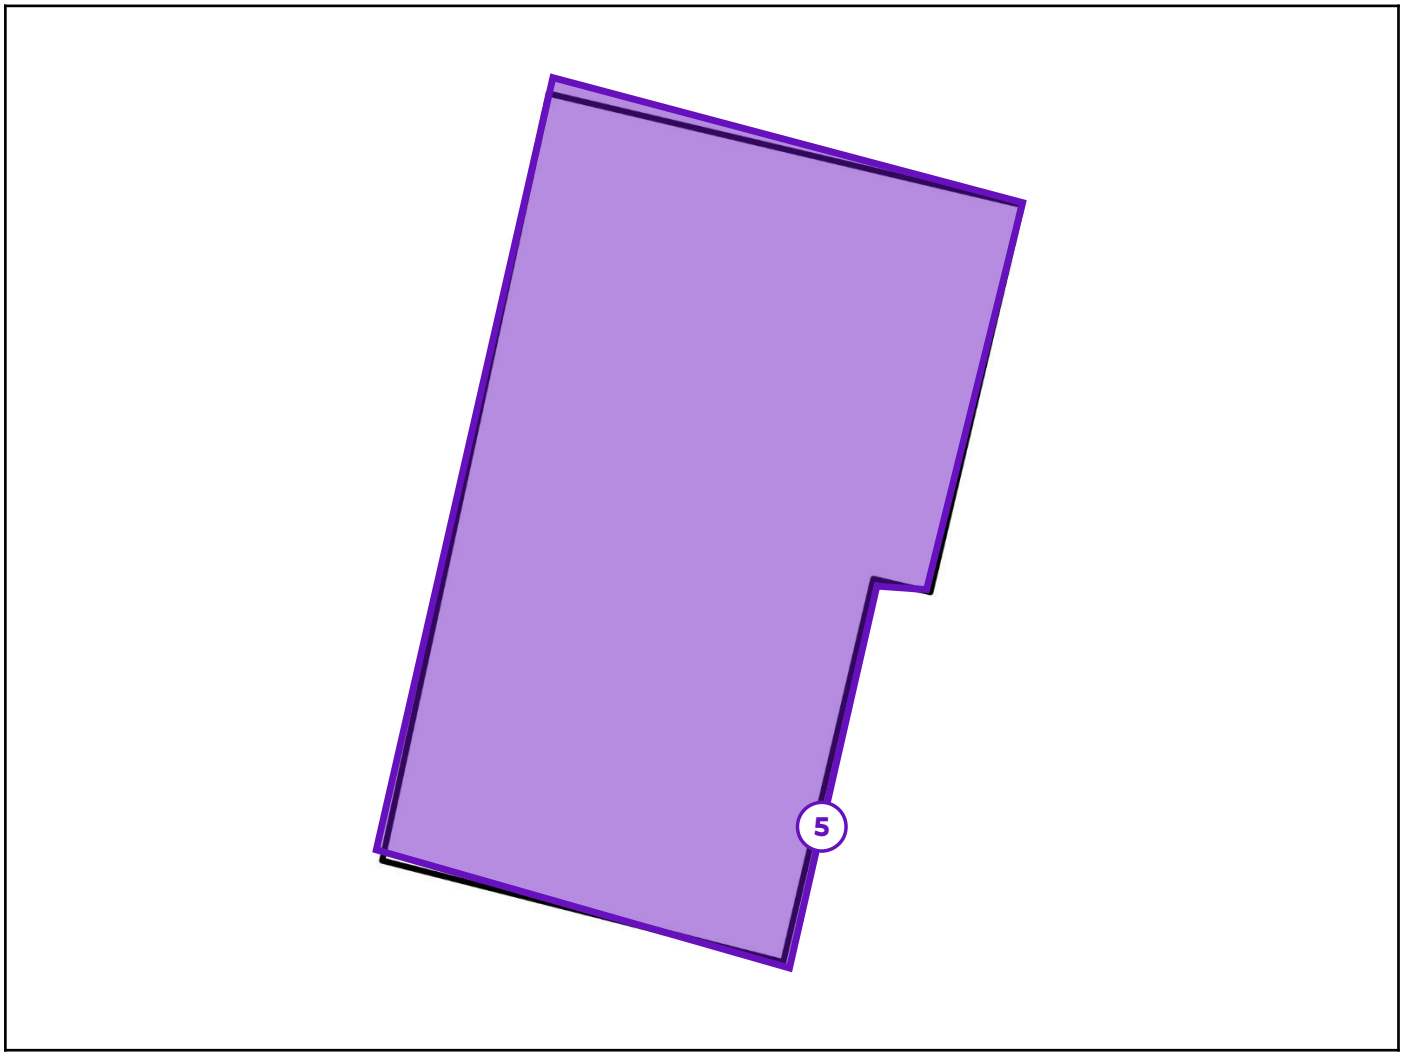
Plan 3.1: Bijgebouw plan

Beschrijving	Type	Actie
5. Contructie is niet meer aanwezig	Advies	-

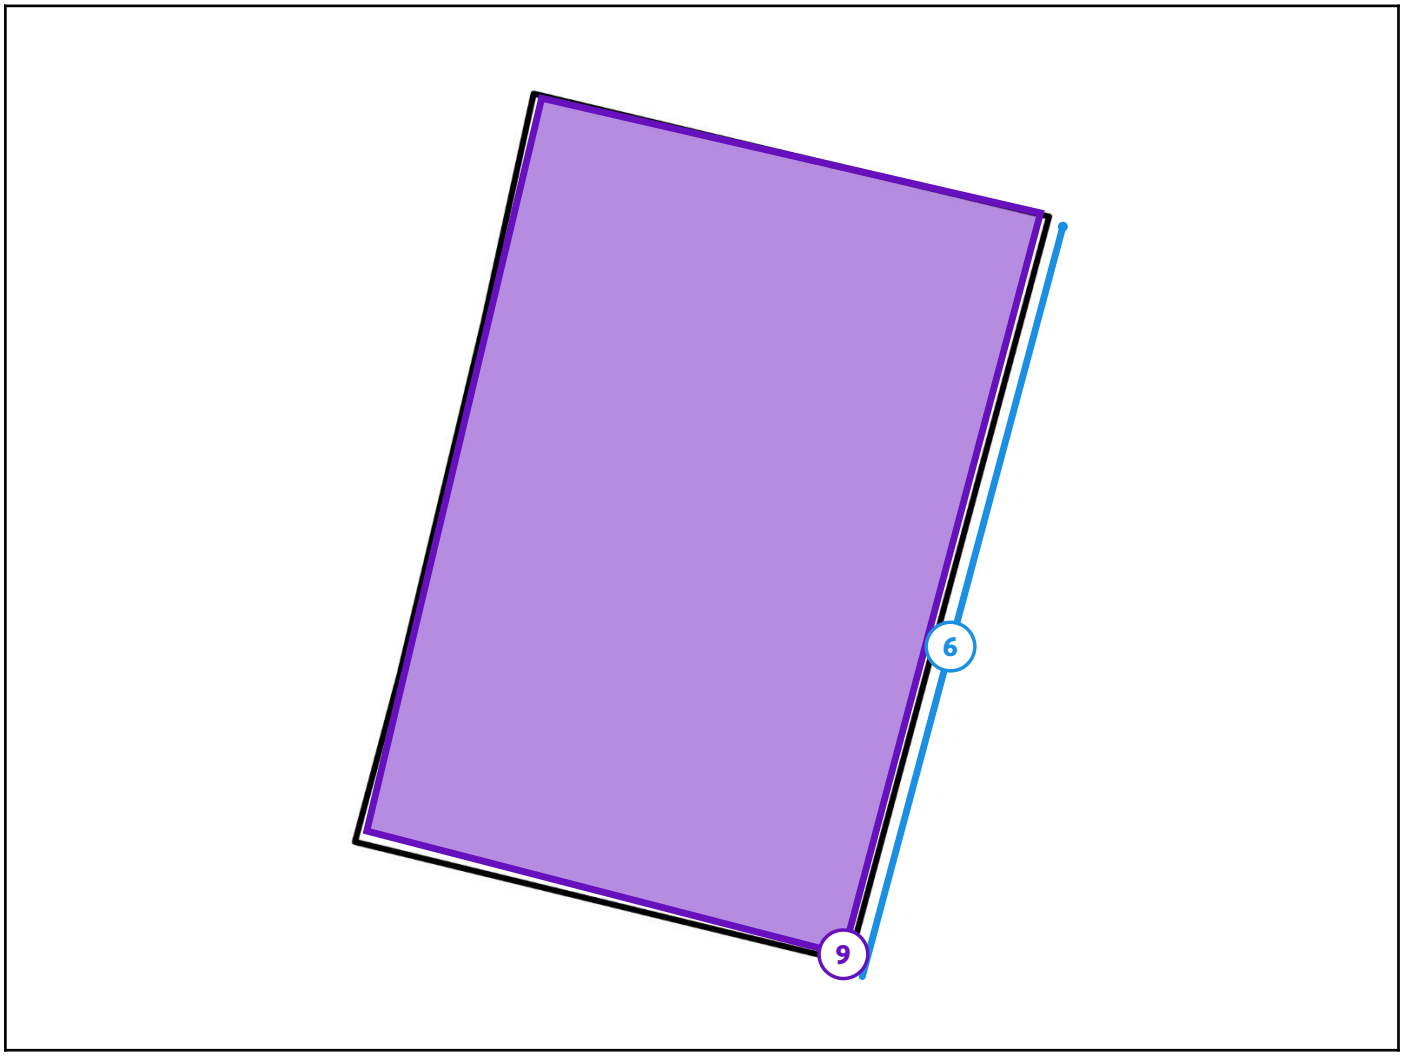
Plan 4.1: Bijgebouw plan

Beschrijving	Type	Actie
6. Kit aan de ramen (tussen glas en profiel)	Geen asbest	-
9. Dakbedekking : geen asbesthoudende materialen	Overige ruimte of materiaal	-

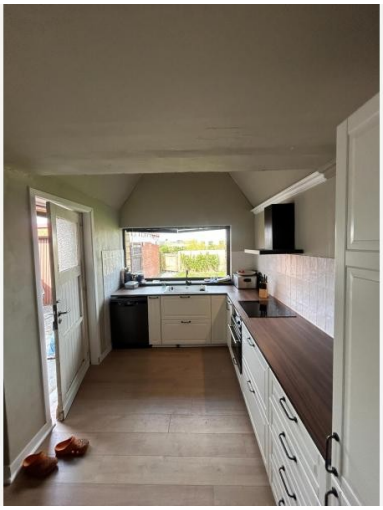
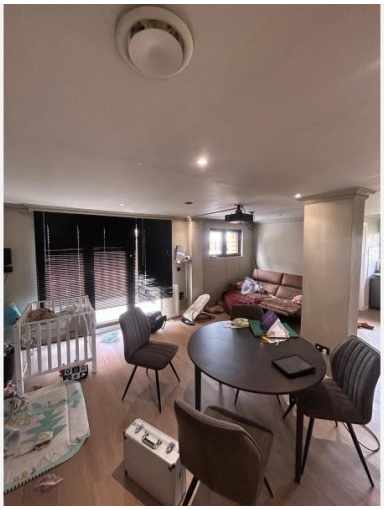
Fiche 3: Verlaagde plafonds

Er werden verlaagde plafonds aangebracht.

De verlaagde plafonds bestaan uit volgende materialen: gipsplaten, hout en kunststof.

De deskundige kan geen uitspraak doen over onderliggende materialen .

Op de dag van de inspectie was het materiaal van de verlaagde plafonds niet definieerbaar. (hout, gipskarton, kunsstof...)

De adi is opzoek gegaan naar de smeerlaag van eventuele gipskarton platen. De smeerlagen waren niet waarneembaar.

Daarbij kan een aanvullend destructief onderzoek uitsluitsel bieden .

Wees waakzaam bij afbraak.

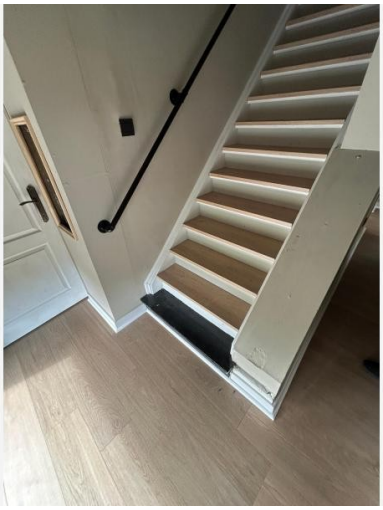
Fiche 8: Pleisterwerk wand met staalname

Geen asbest

#	Type	Referentie	Resultaat
8.1	Mengmonster	Wandpleister	Geen asbest

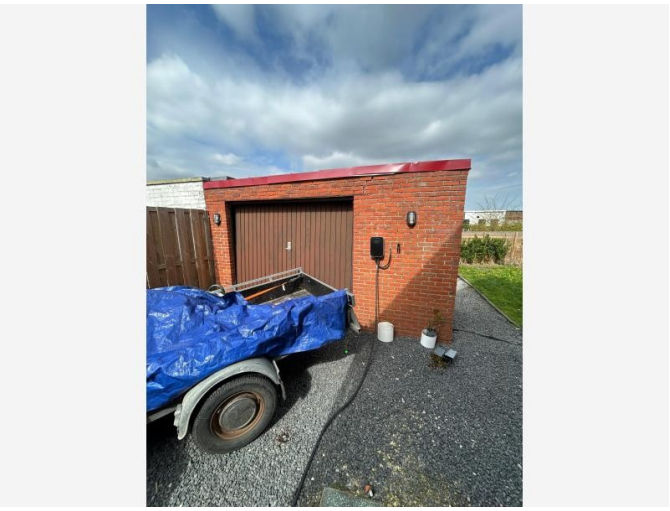
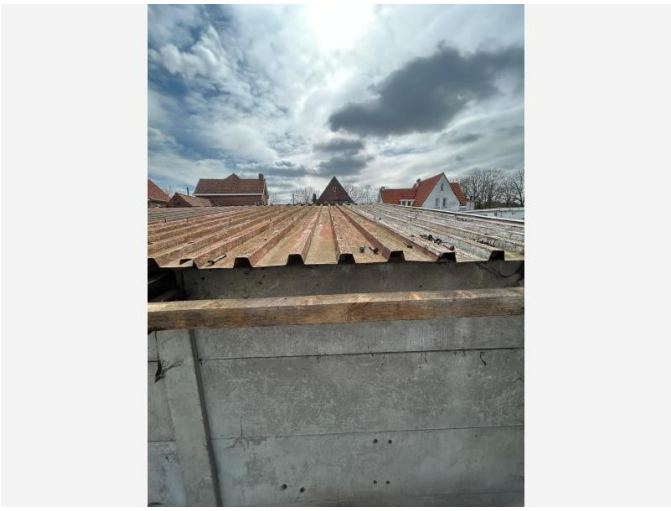
Beschrijving	Notitie	Terug te vinden op plannen
Fiche 9: Dakbedekking : geen asbesthoudende materialen	De dakbedekking: alu - staal	Plan 1.7: dakconstructie Plan 2.2: Bijgebouw plan: dak Plan 4.1: Bijgebouw plan
Fiche 10: Kit aan de ramen en deuren, geen asbest	Kit aanwezig tussen glas en profiel en tussen profiel en wand opening. Kit op basis van silicone. Geen asbest waarneembaar aan alle ramen en deuren.	Plan 1.2: niveau 0 Plan 1.5: niveau +1
Fiche 11: Onderdelen aan de stookketel	De materialen aan de stookketel werden gecontroleerd: dichtingen, isolerend materiaal.... Er werden geen asbestverdachte materialen waargenomen langs het exterieur. Wees waakzaam bij afbraak, voor inwendige materialen.	Plan 1.2: niveau 0

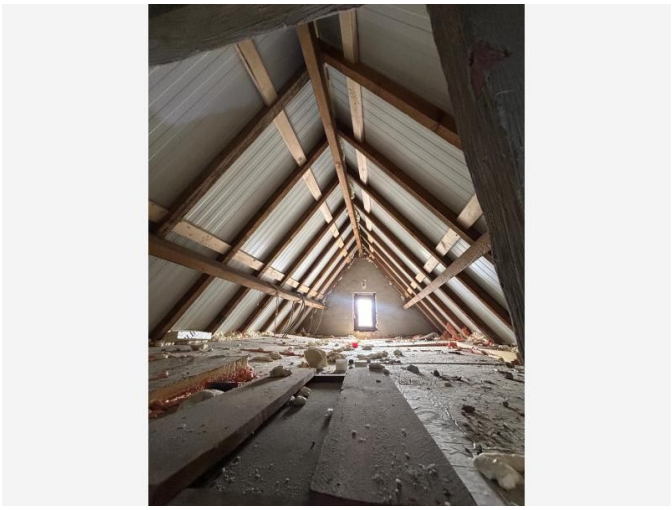
Beschrijving	Notitie	Terug te vinden op plannen
Fiche 12: Leidingisolatie: niet aanwezig	Geen asbestverdachte leidingisolatie aanwezig op de plaatsen waar de leidingen waarneembaar zijn. Enkel destructief onderzoek kan aantonen dat er leidingisolatie aanwezig is achter wanden, vloeren, plafonds en voorzetpanelen.	-
Fiche 13: Geen lift aanwezig	-	-
Fiche 14: Geen onderdak aanwezig	Tijdens de inspectie van dit gebouw hebben we vastgesteld dat er geen onderdak inspecteerbaar is in de dakstructuur.	-
