Asbestinventarisattest

Bunderstraat 10A, 9290 Berlare

Attestnummer : **20260427-000251.000**
Uitgegeven op : **27.04.2026**
Geldig tot : **27.04.2031**

Niet-asbestveilig

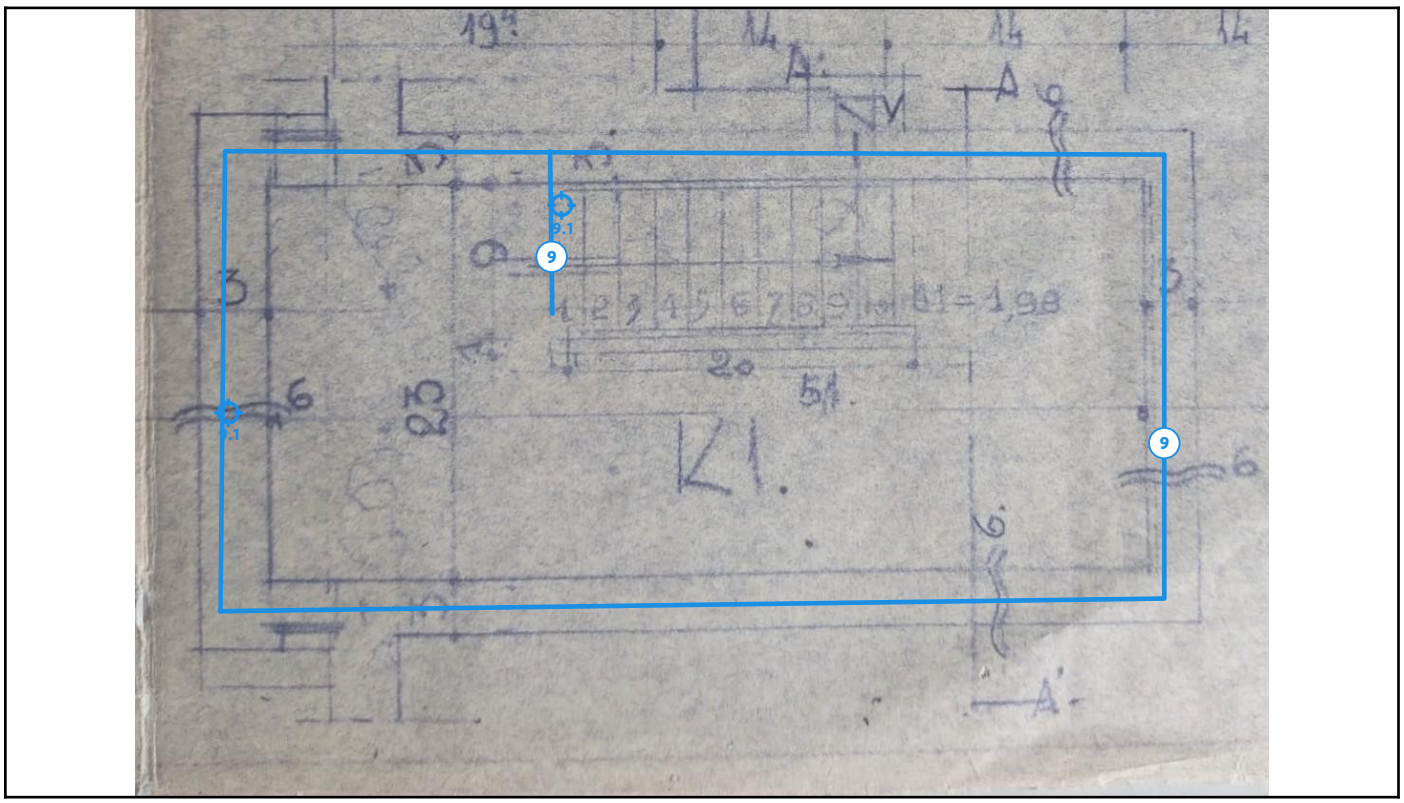
Plan 1.1: Kelder

Beschrijving	Type	Actie
9. Cementbepleistering muren kelder	Geen asbest	-
9.1 Code: MM03	Mengmonster	-

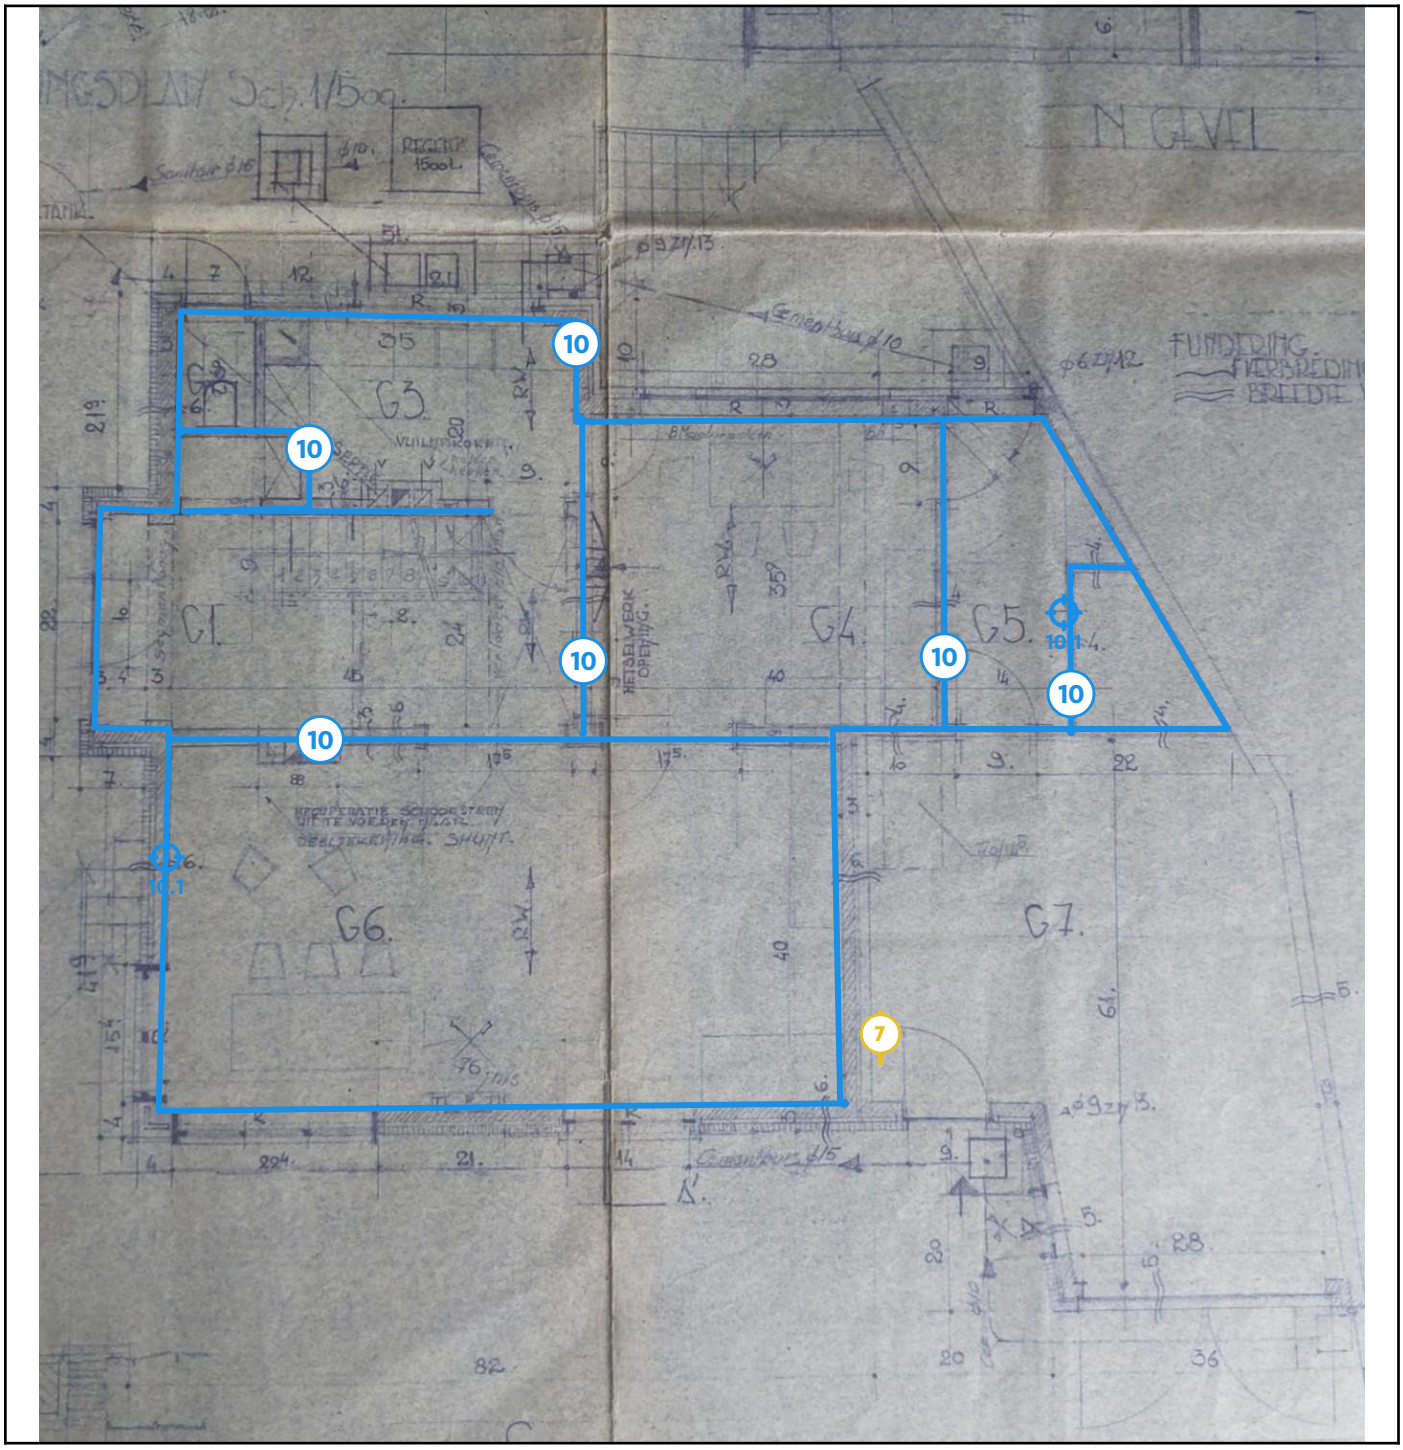
Plan 1.2: Gelijkvloers

Beschrijving	Type	Actie
7. Bakeliet componenten	Asbestmateriaal	Zorgvuldig beheren
10. Pleisterwerk muren	Geen asbest	-

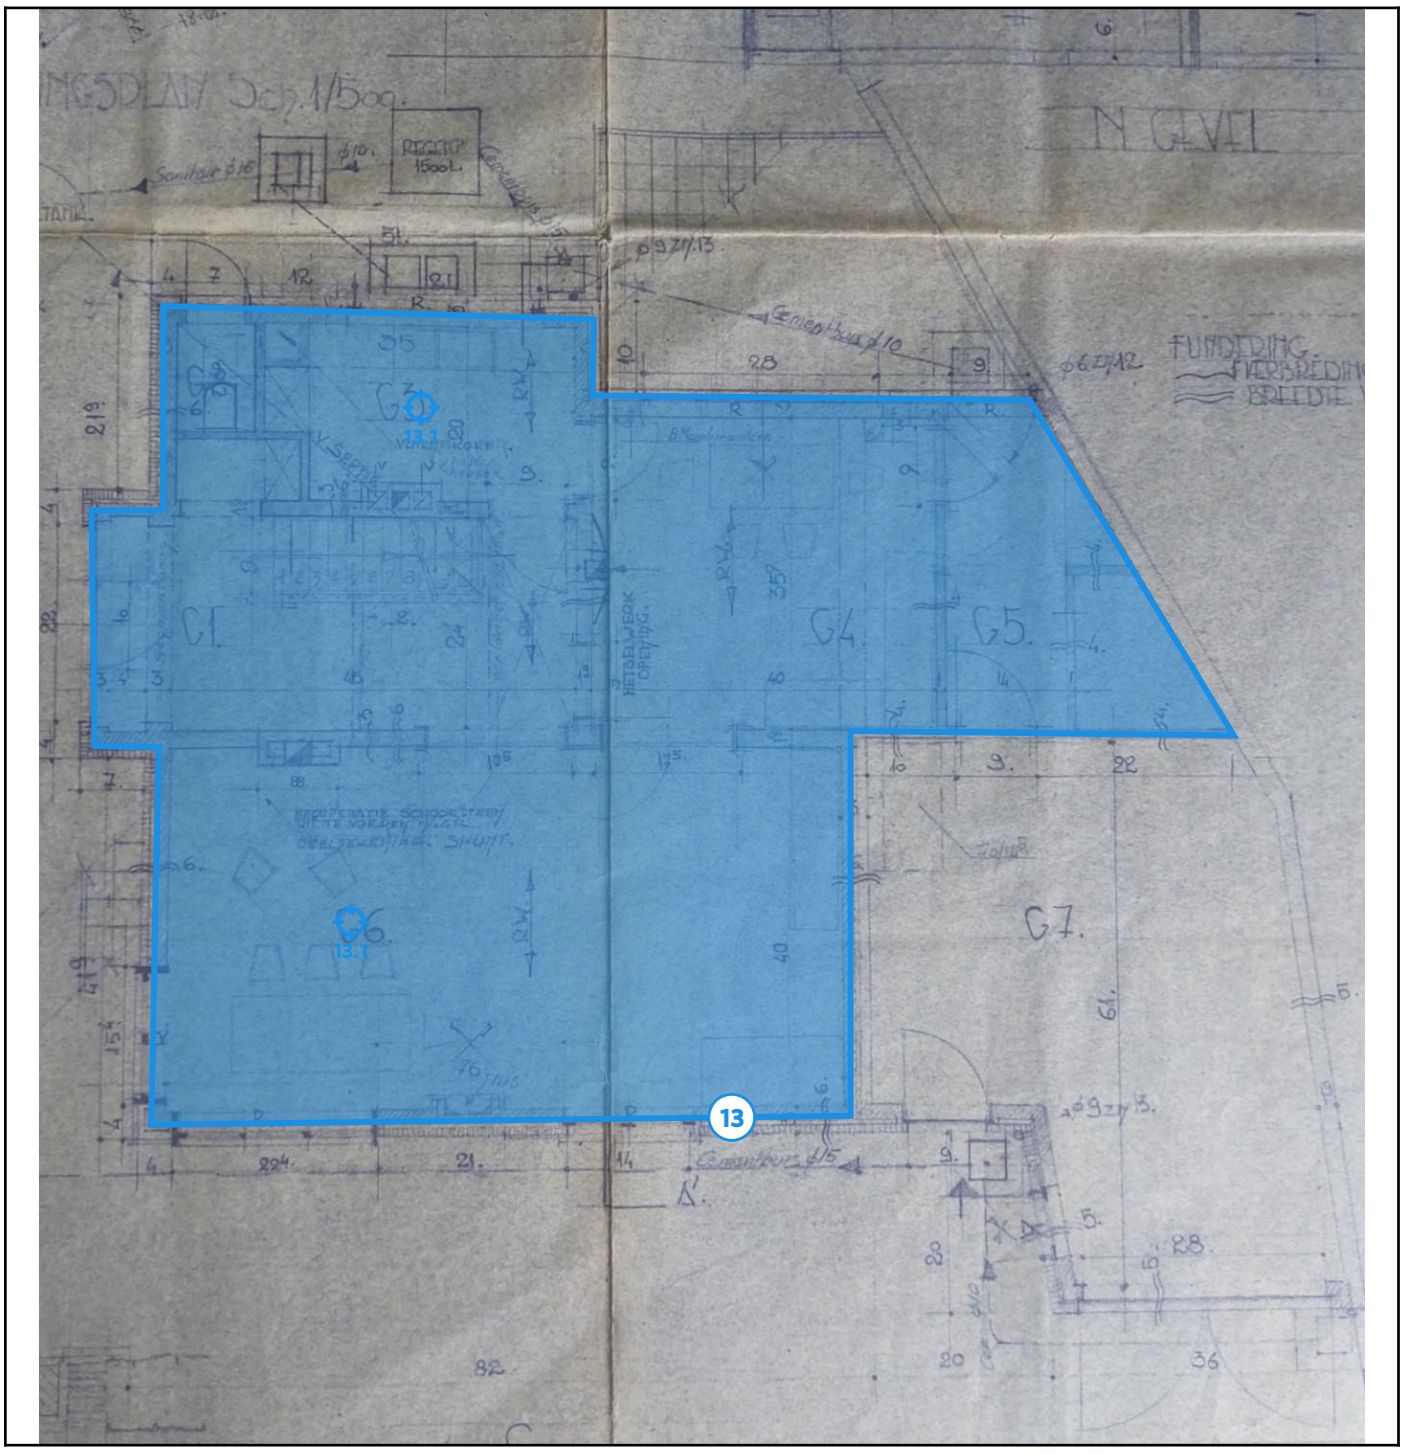
Plan 1.3: Gelijkvloers

Beschrijving	Type	Actie
13. Pleisterwerk plafonds	Geen asbest	-
13.1 Code: MM02	Mengmonster	-

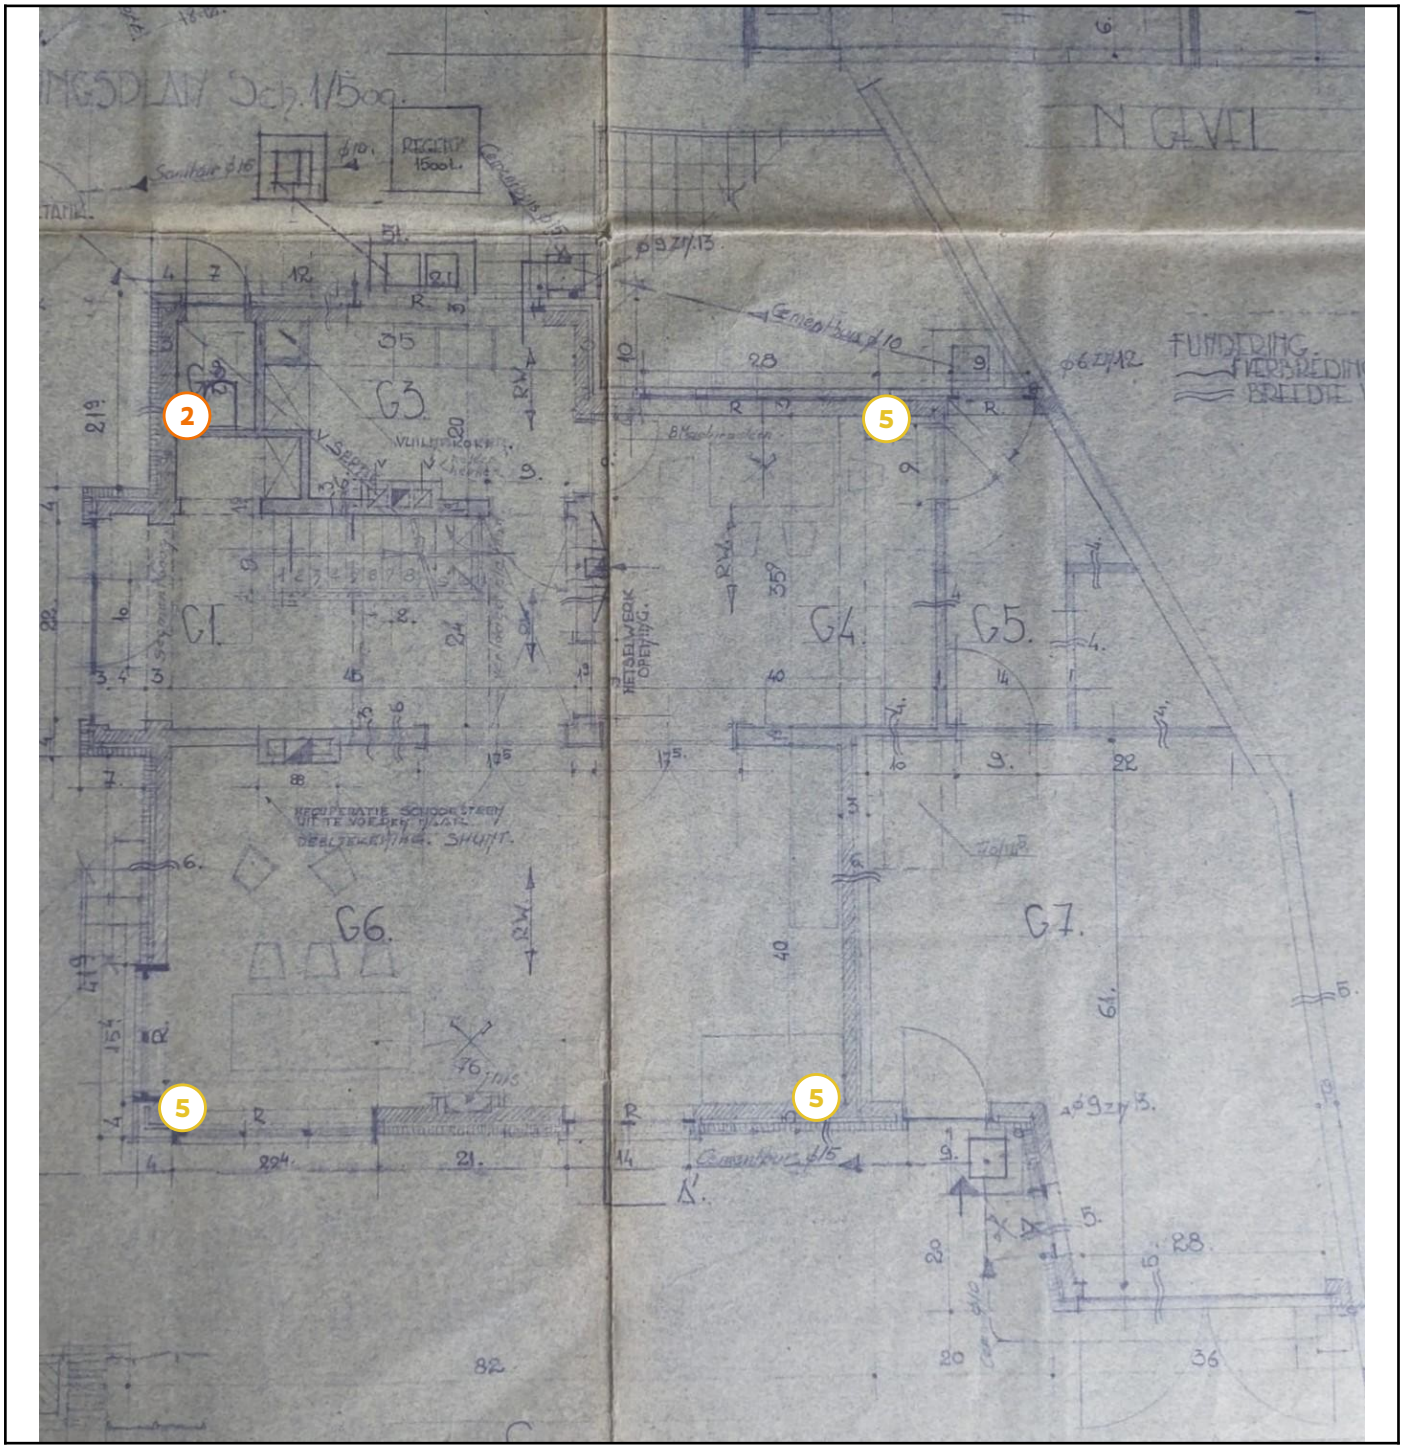
Plan 1.4: Gelijkvloers

Beschrijving	Type	Actie
2. AC waterafvloer buis	Asbestmateriaal	Verwijderen
5. Bakeliet radiatorknoppen	Asbestmateriaal	Zorgvuldig beheren

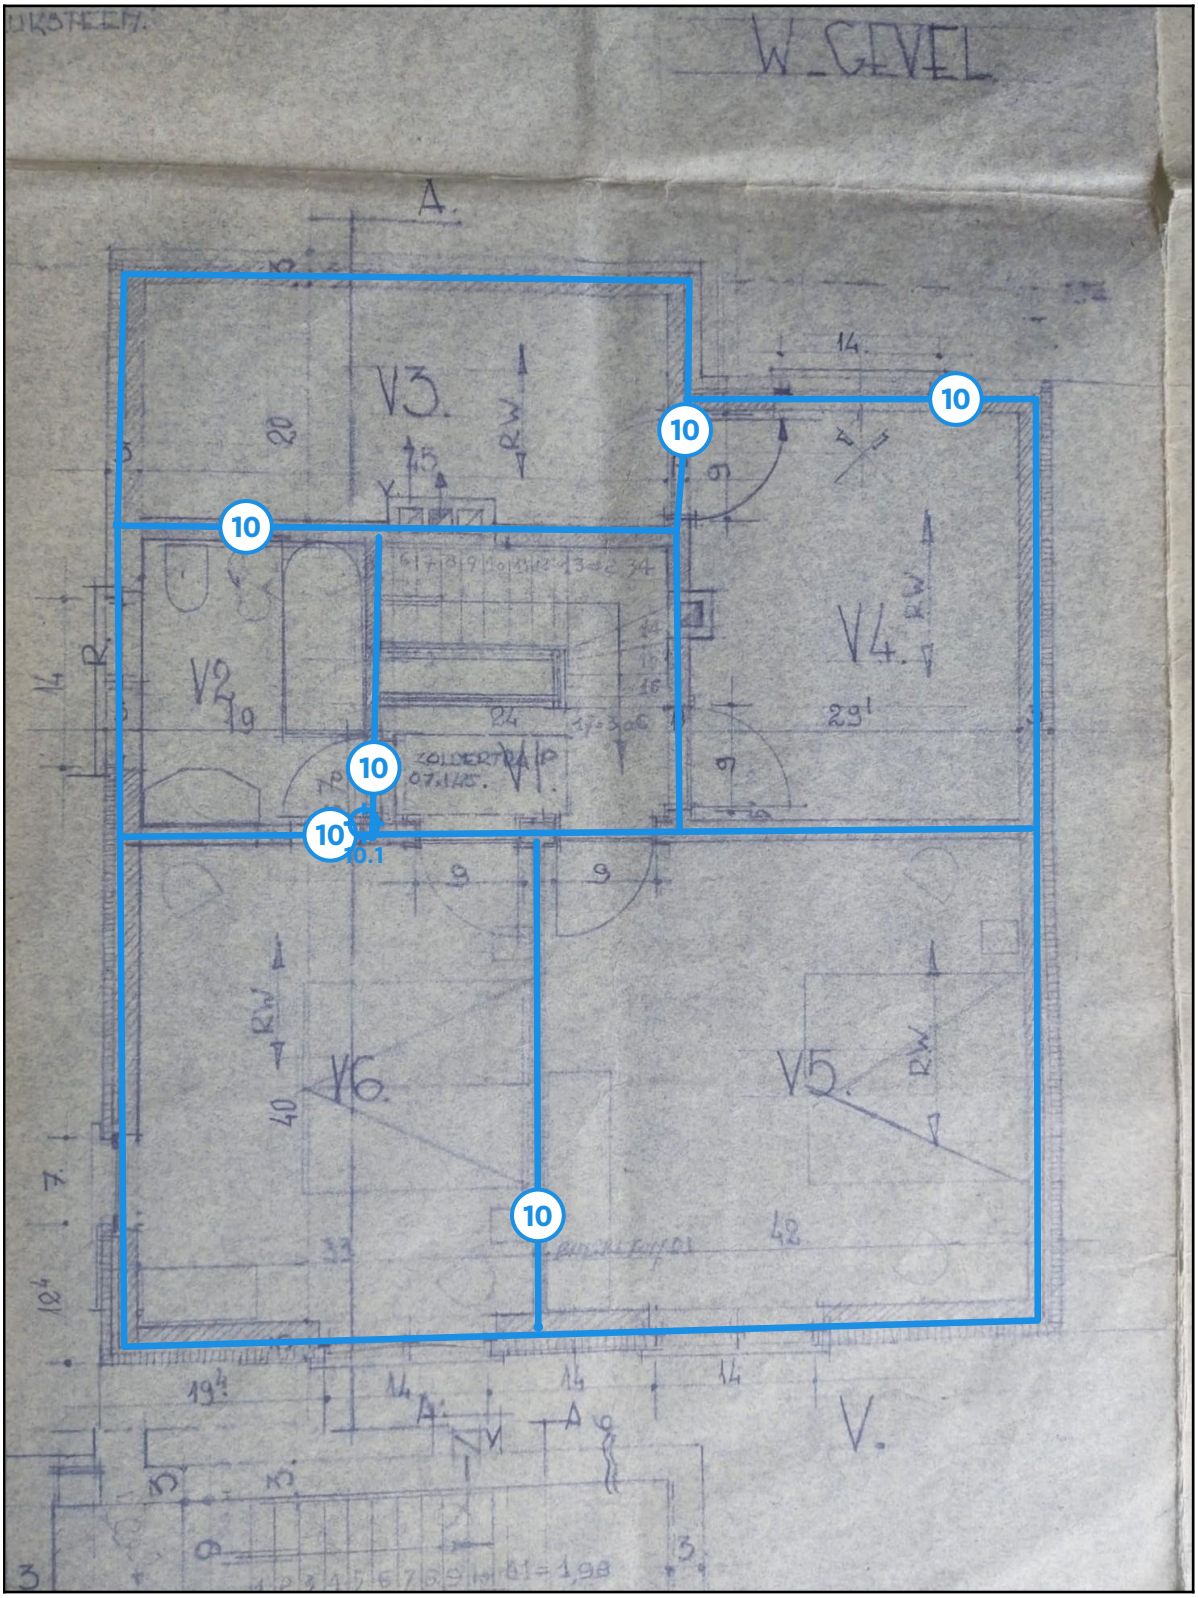
Plan 1.5: 1ste verdieping

10. Pleisterwerk muren	Geen asbest	-
10.1 Code: MM01	Mengmonster	-

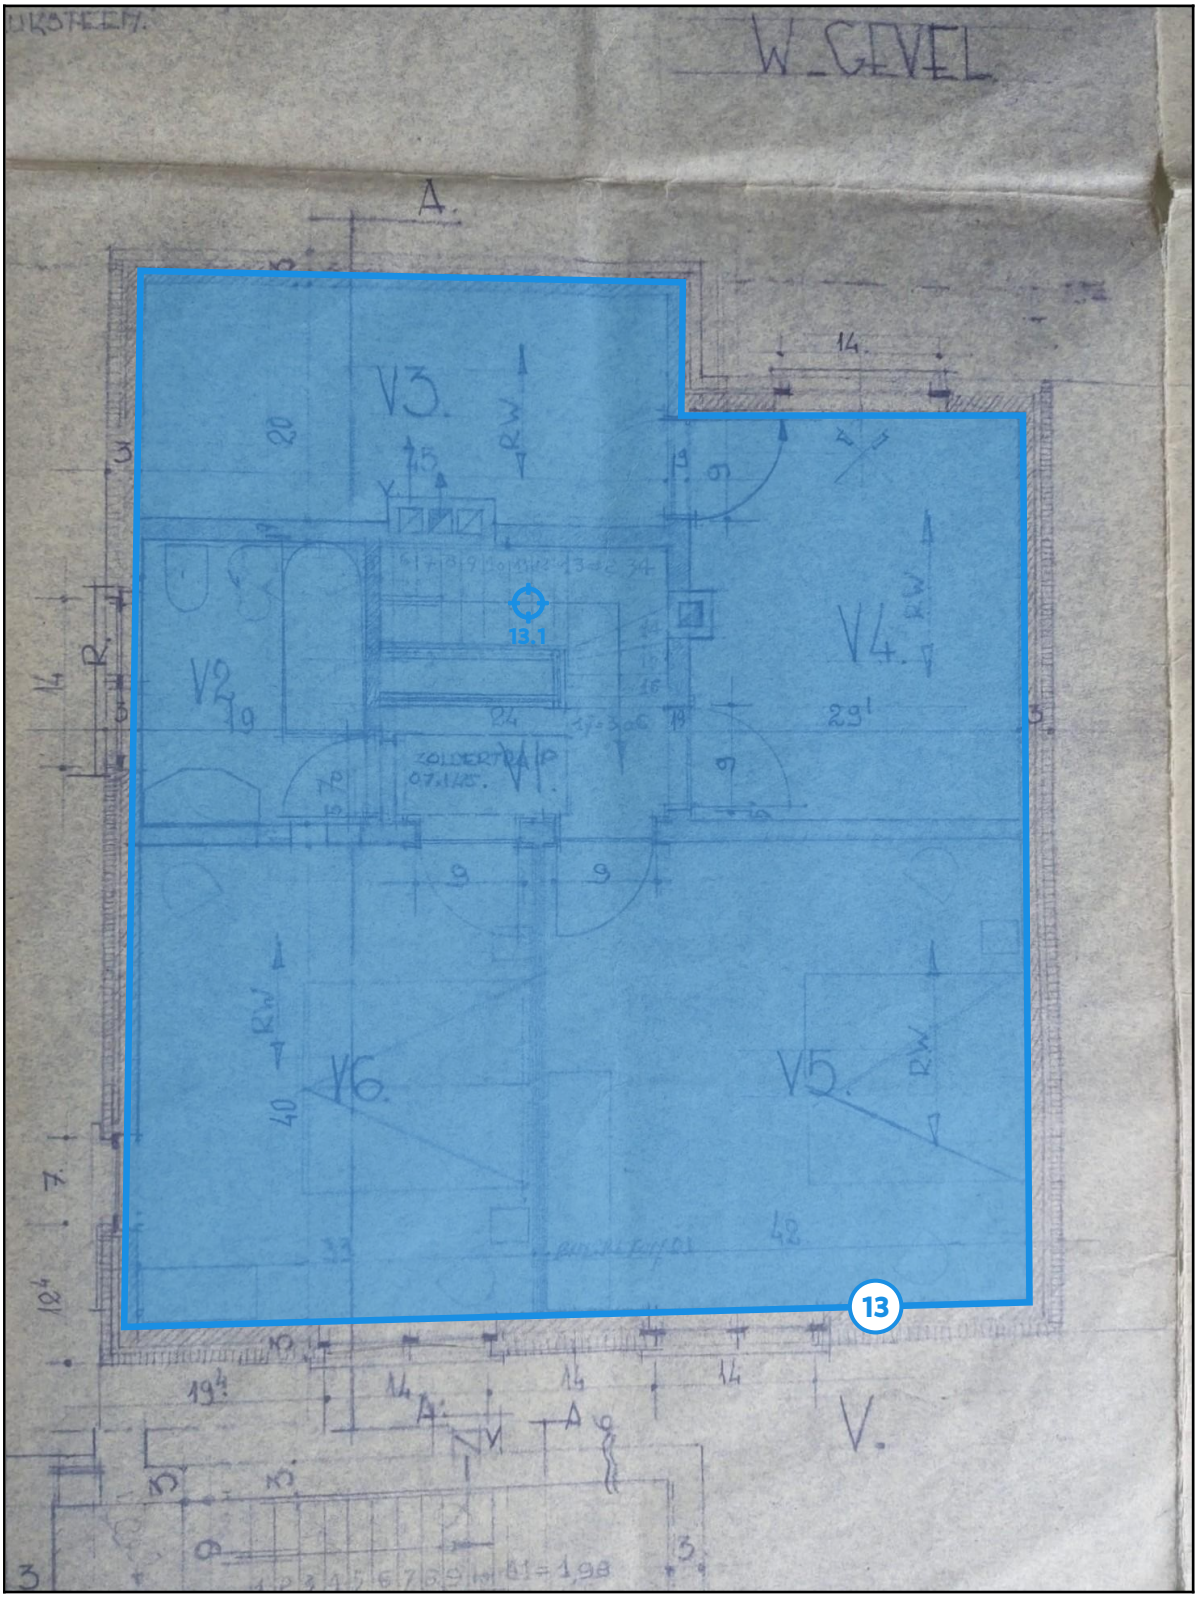
Plan 1.6: 1ste verdieping

13. Pleisterwerk plafonds	Geen asbest	-
13.1 Code: MM02	Mengmonster	-

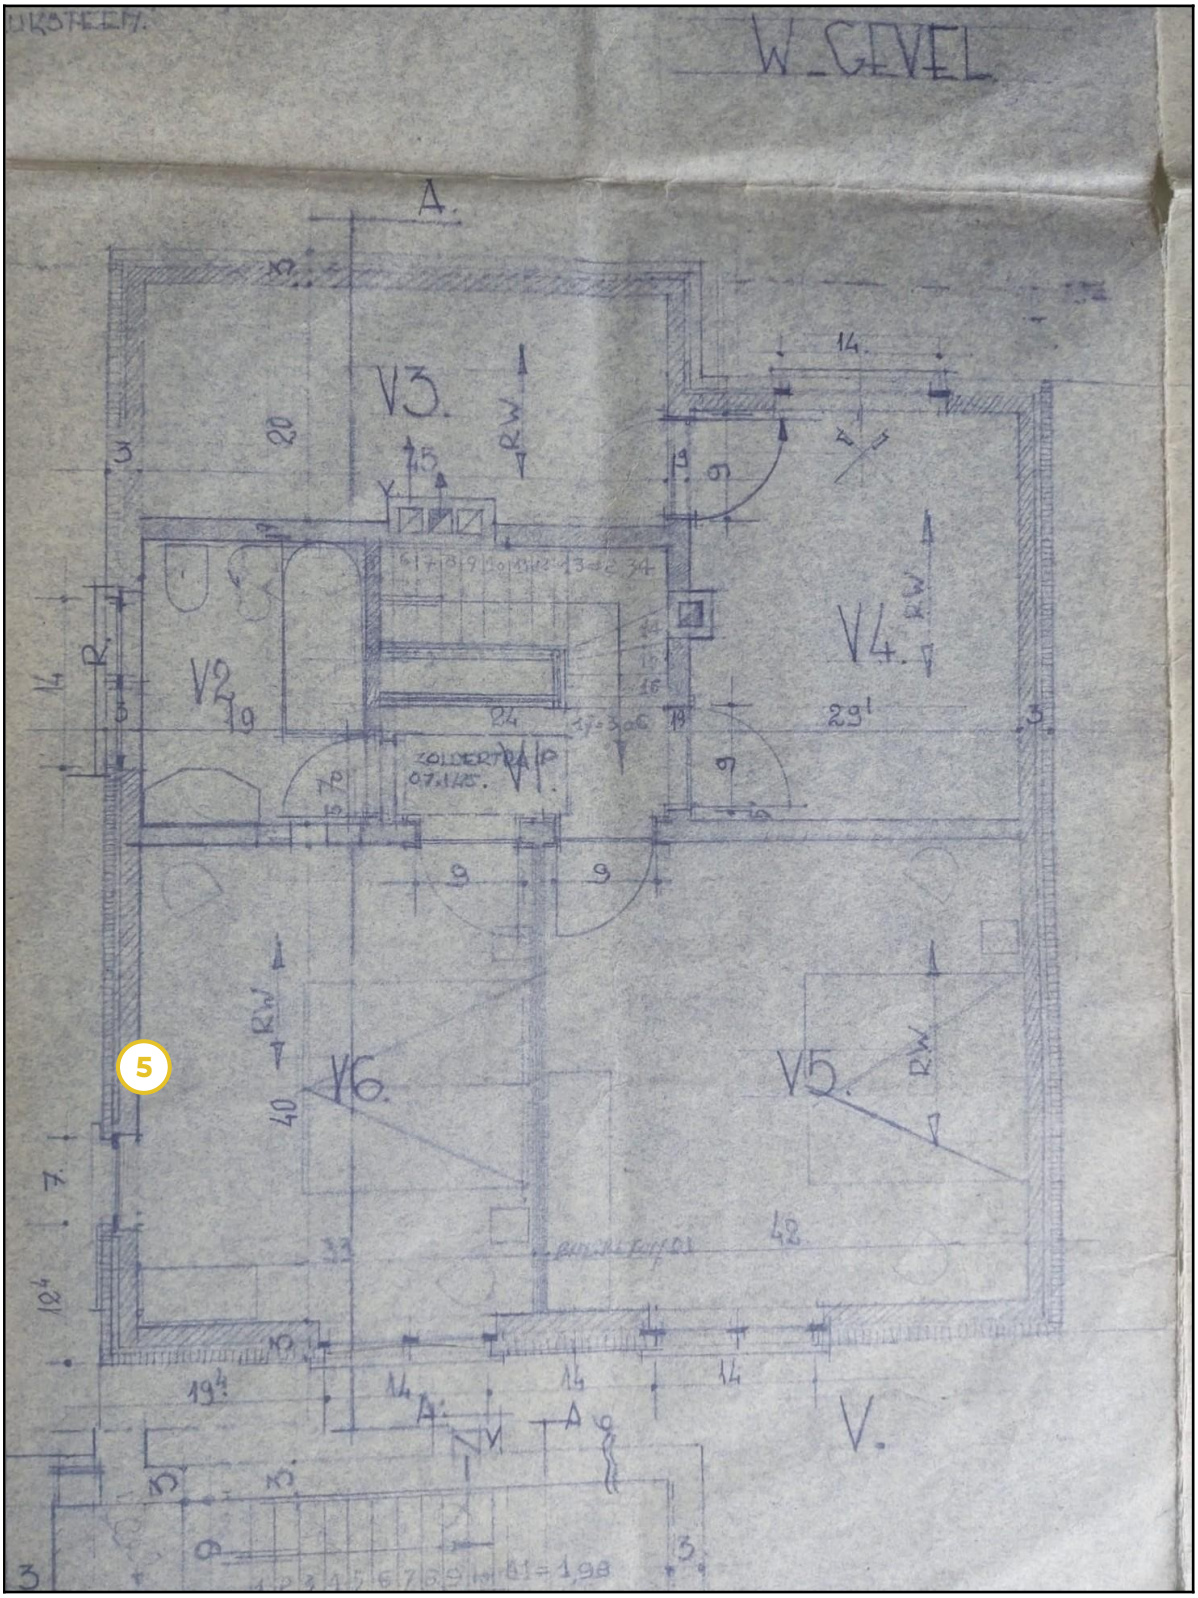
Plan 1.7: 1ste verdieping

5. Bakeliet radiatorknoppen	Asbestmateriaal	Zorgvuldig beheren

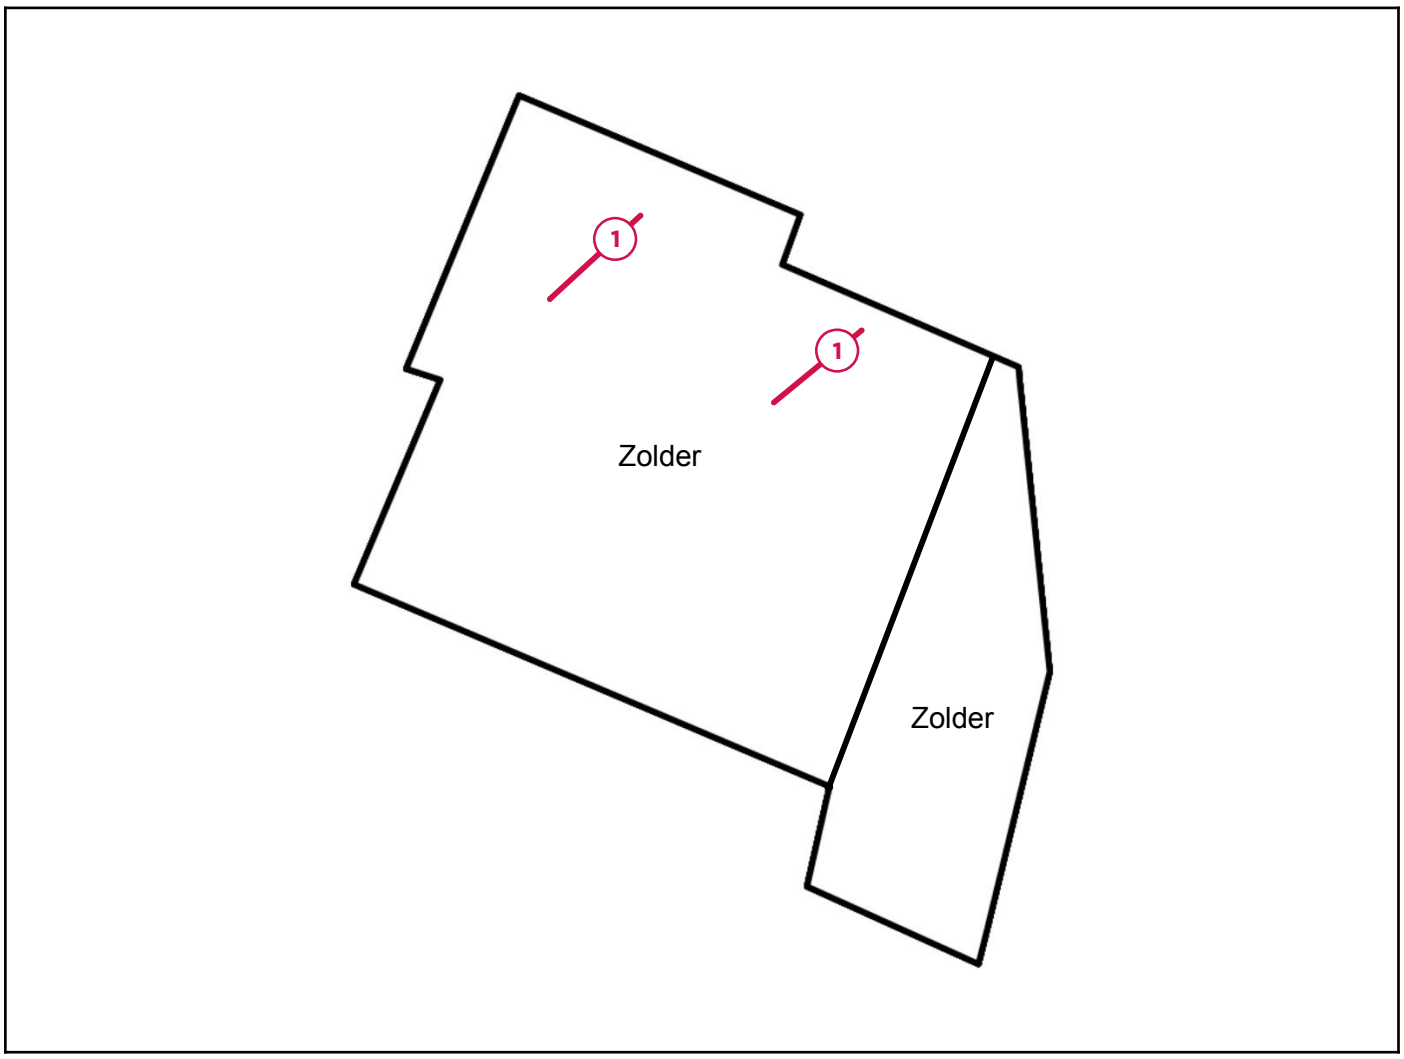
Plan 1.8: Zolder

Beschrijving	Type	Actie
1. AC doorvoerbuizen	Asbestmateriaal	Dringend verwijderen

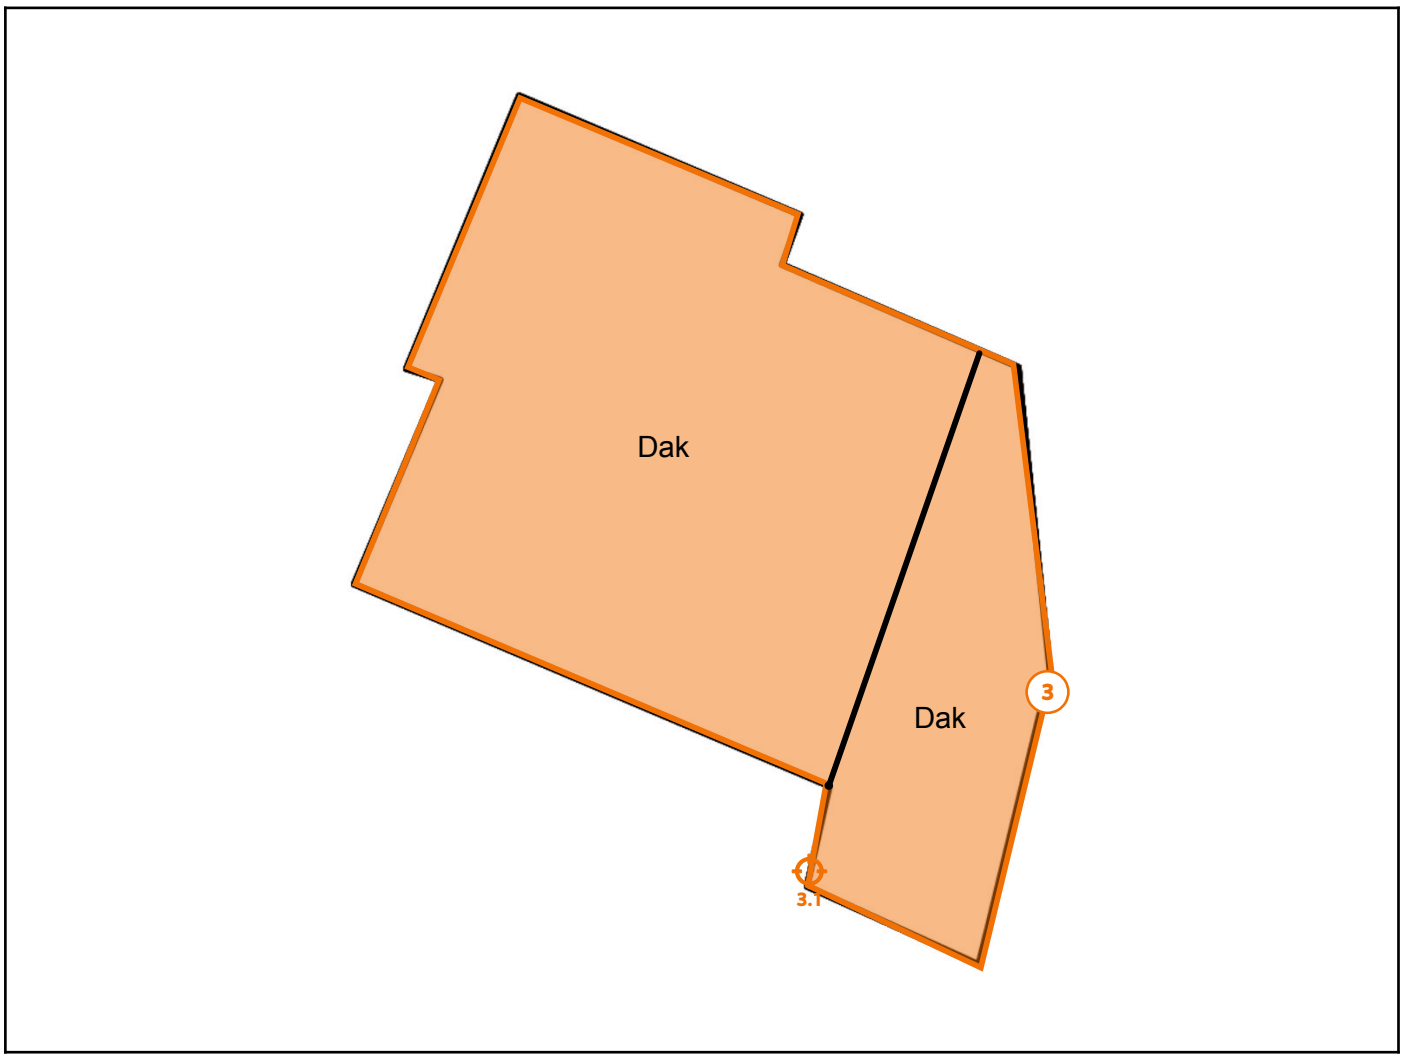
Plan 1.9: Daken

Beschrijving	Type	Actie
3. Leien dakbedekking woning	Asbestmateriaal	Verwijderen
3.1 Code: MM04	Puntmonster	-

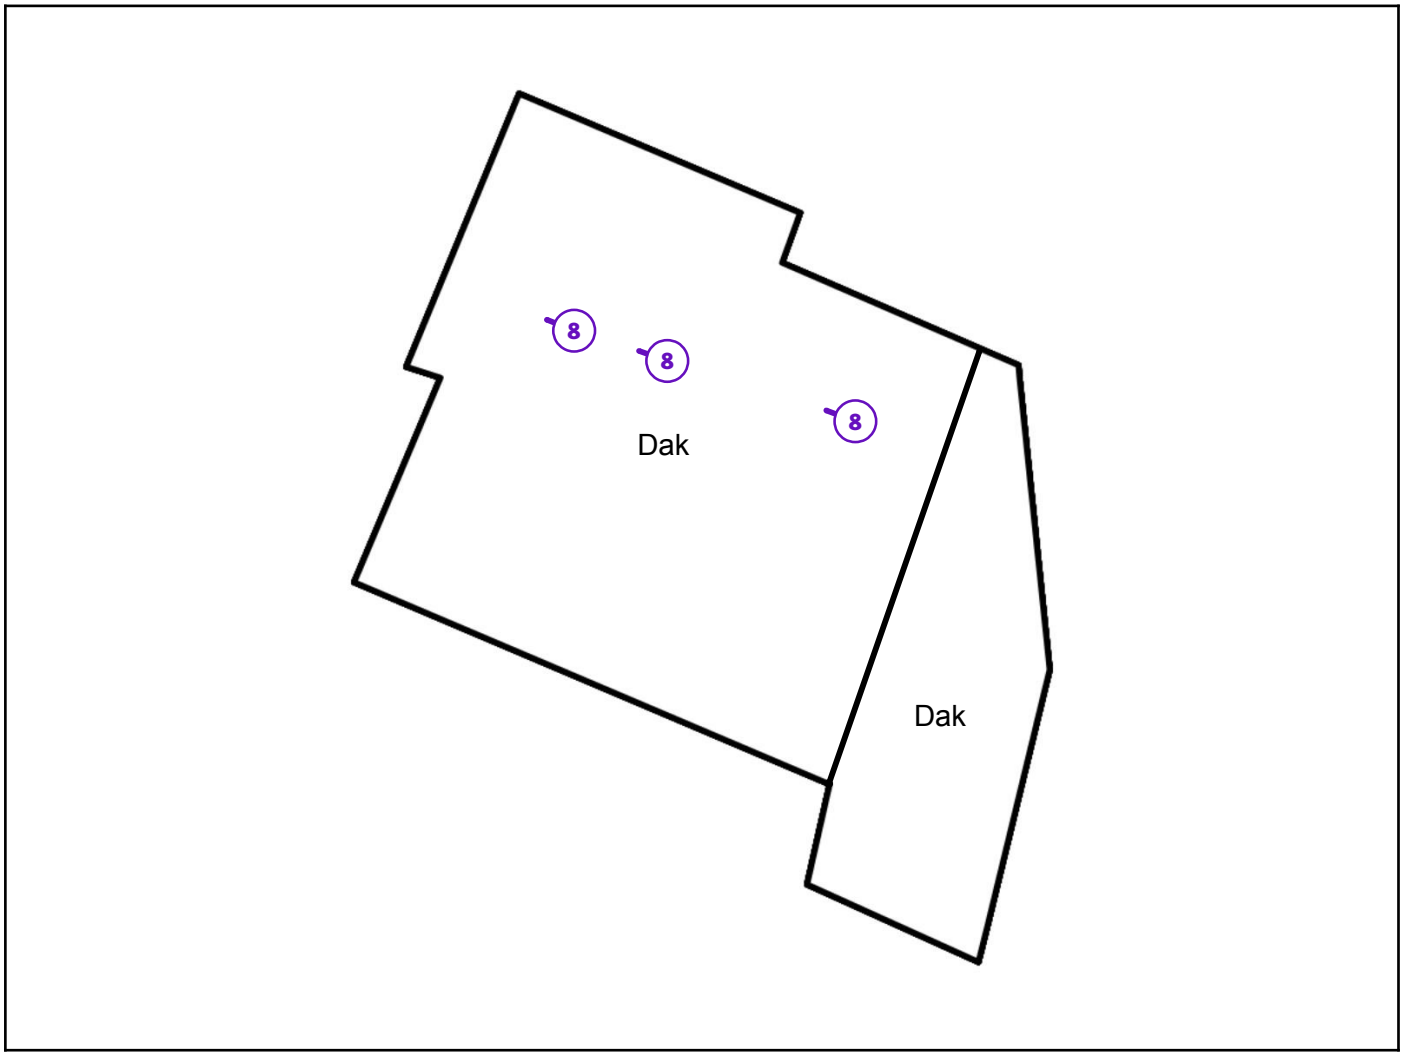
Plan 1.10: Daken

Beschrijving	Type	Actie
8. Schacht schoorsteen rookgaskanaal	Beperking	-

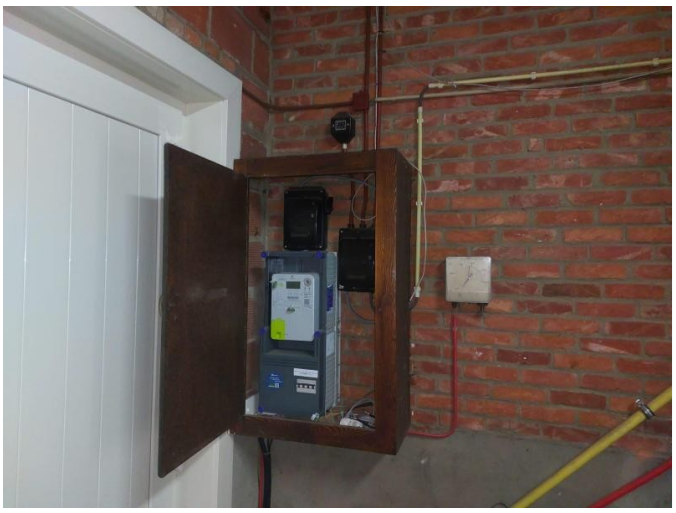
Fiche 7: Bakeliet componenten

Eindbeoordeling materiaalrisico	Laag materiaalrisico en/of verlaagde kans op vezelvrijgave

Gebondenheid	Categorie 1: hechtgebonden in oorsprong
Asbestsoort (vezeltype)	Crocidoliet aanwezig
Asbestconcentratie	Laag (< 50%)
Afschermingsgraad van het gehele materiaal	Geheel of deels vrij aan de binnenlucht, maar geen contact met binnenluchtstromen
Toestand van het materiaal	Onbeschadigd, niet verweerd

- Zorg voor een veilig beheer. Vermijd het beschadigen van het asbestmateriaal. Controleer de toestand jaarlijks op wijzigingen.
- Voer bijkomende staalname(s) uit.
