Asbestinventarisattest

Troonstraat 258/0304, 8400 Oostende

Attestnummer : **20240708-000083.001**
Uitgegeven op : **08.07.2024**
Geldig tot : **Onbeperkt** (er werden geen asbestmaterialen aangetroffen)

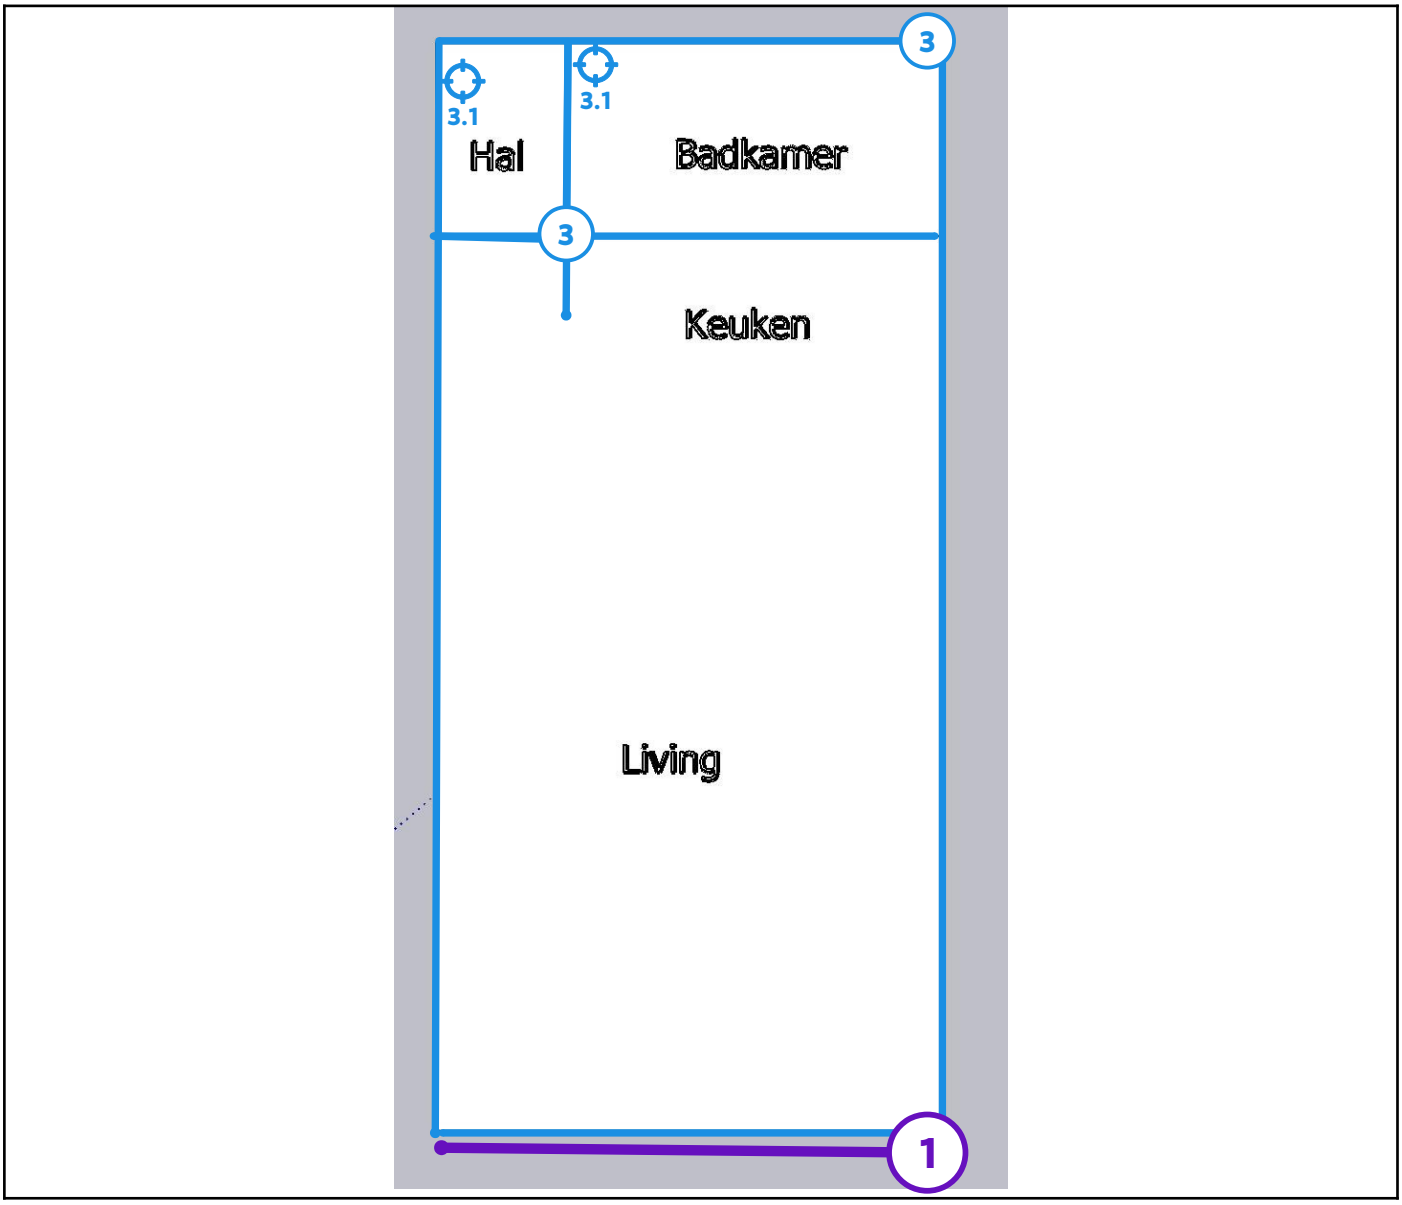
Plan 1.1: Plan

Beschrijving	Type	Actie
1. Leien - hoofddak	Advies	-
3. Pleisterwerk muren	Geen asbest	-
3.1 Code: 00764-AL-1	Mengmonster	-

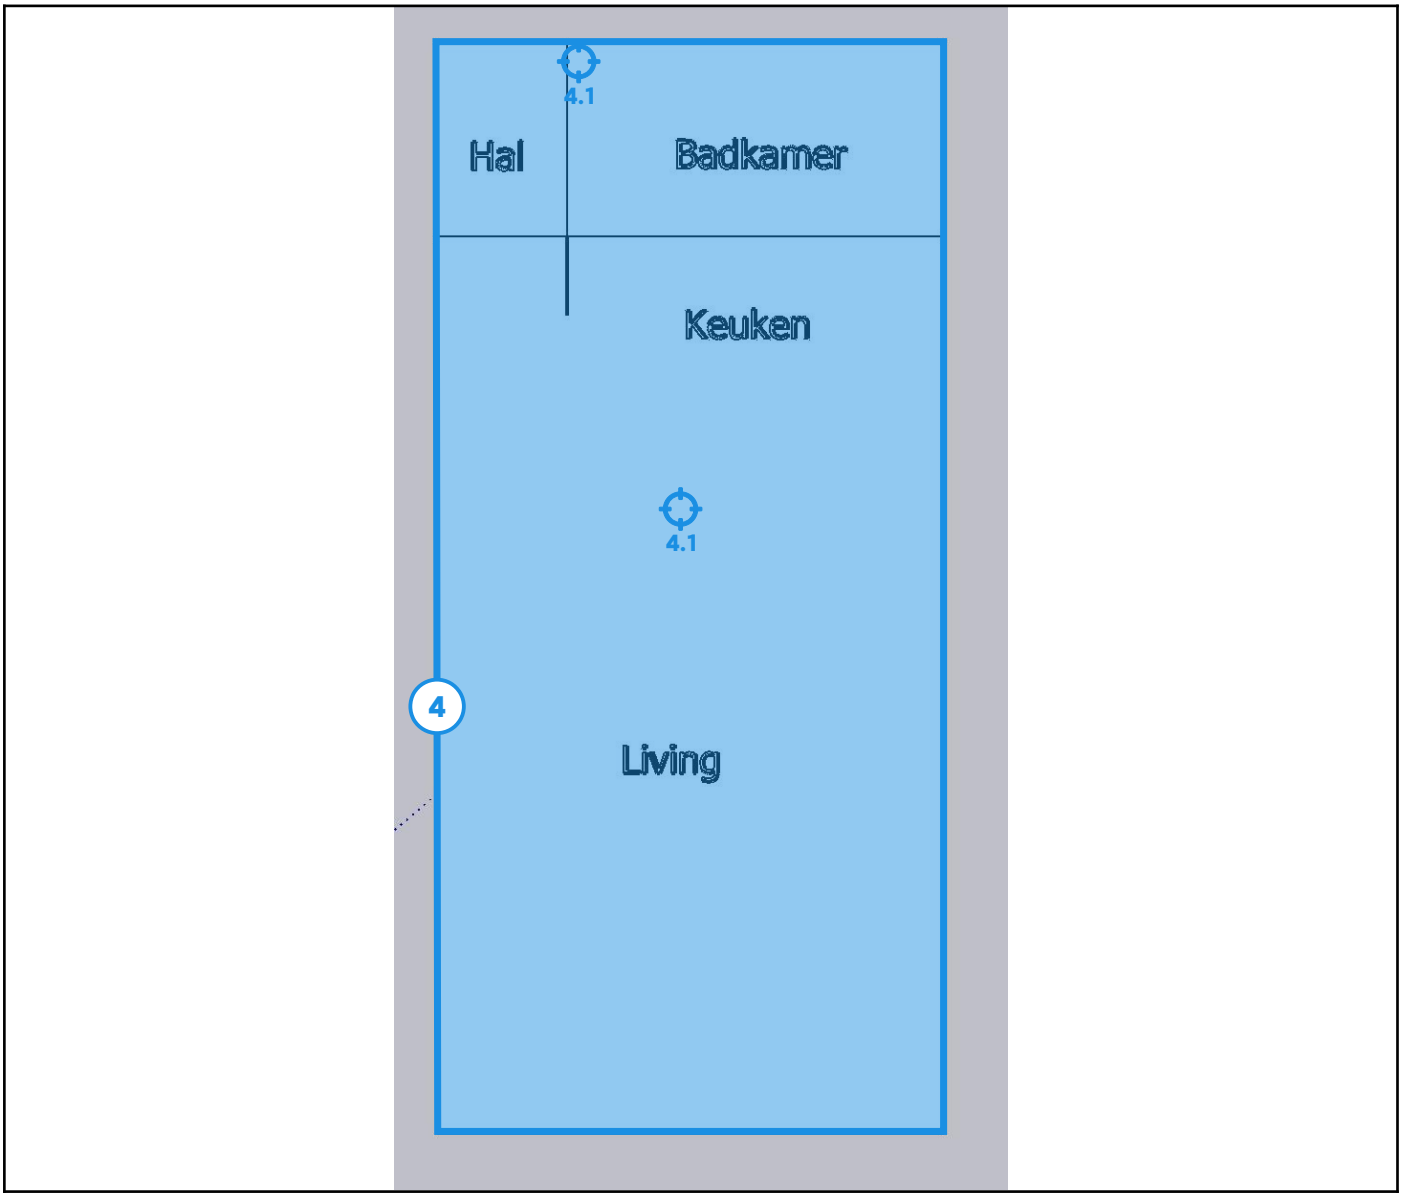
Plan 1.2: Plan

Beschrijving	Type	Actie
4. Pleisterwerk plafond	Geen asbest	-
4.1 Code: 00764-AL-2	Mengmonster	-

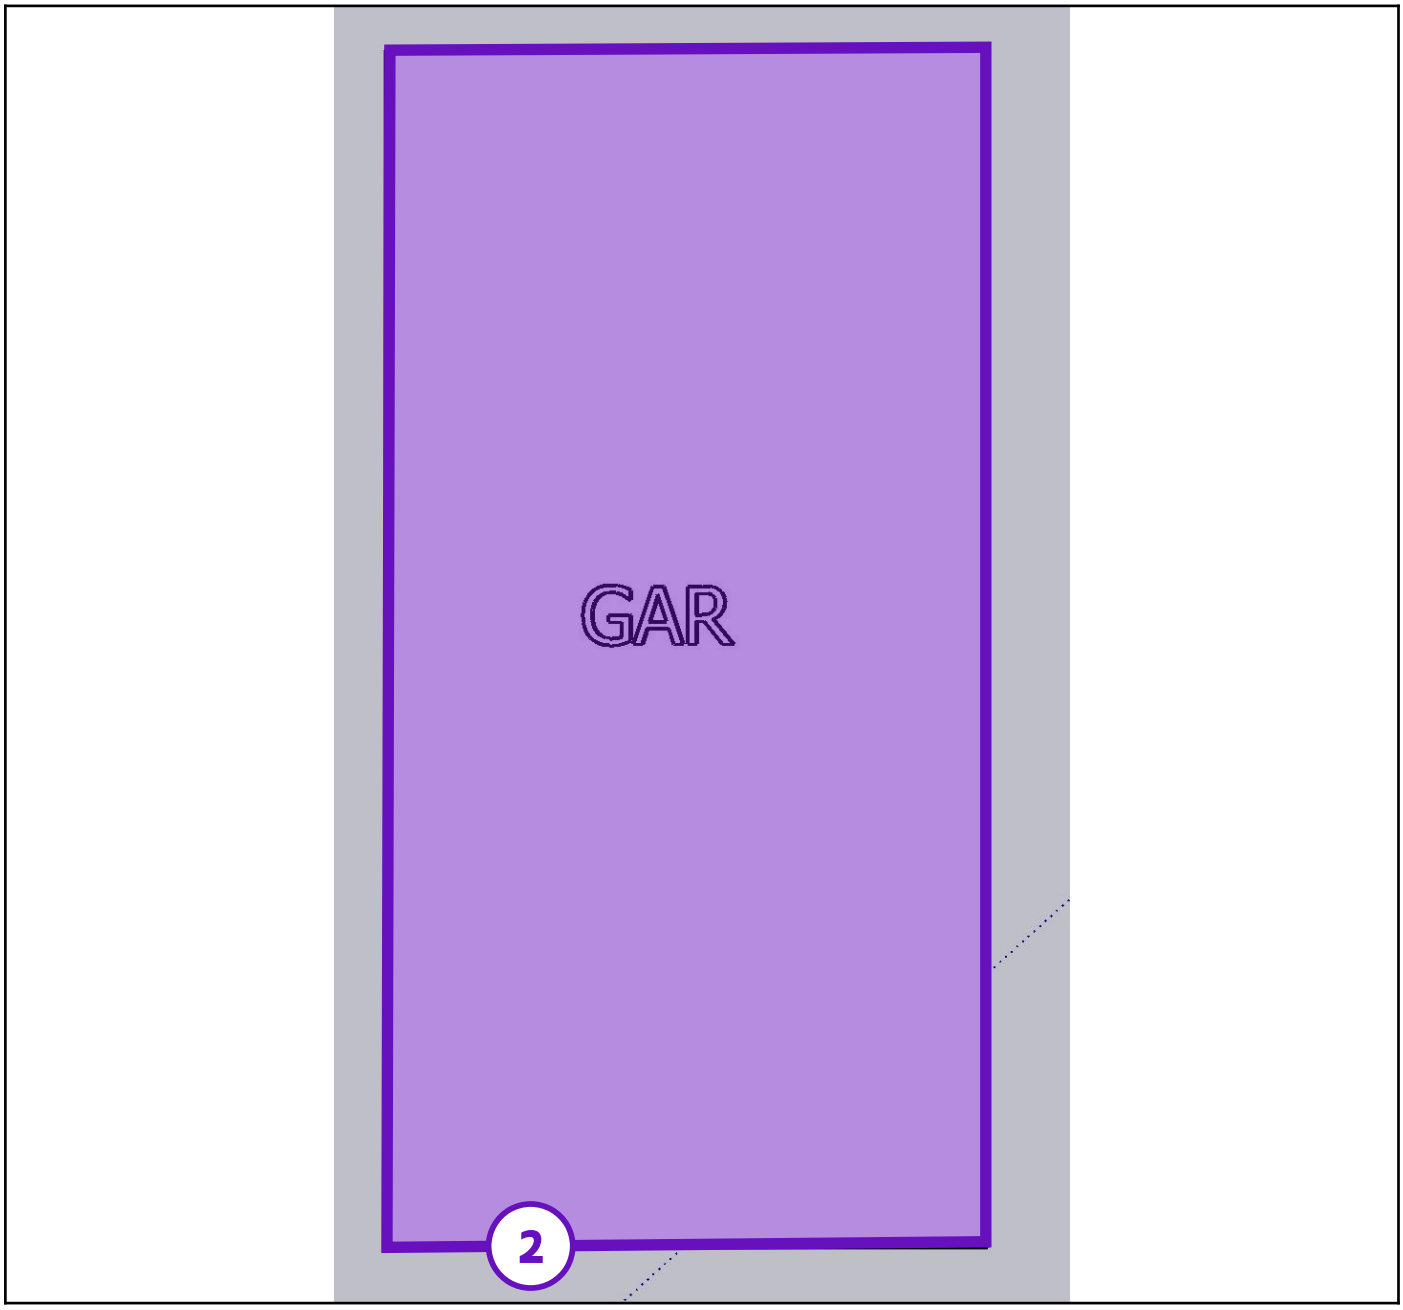
Plan 1.3: GAR

Beschrijving	Type	Actie
2. Geen verdachte toepassingen - garagebox	Advies	-

Er werden geen asbestverdachte toepassingen waargenomen in de garage.

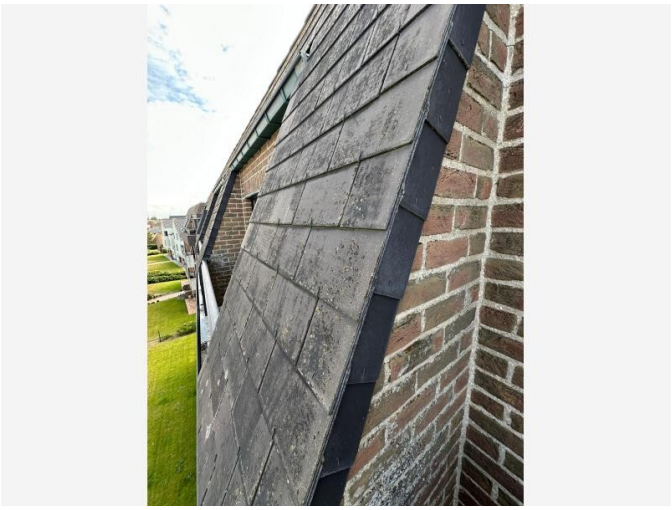
Fiche 1: Leien - hoofddak

De leien op het hoofddak zijn asbestverdacht. Deze behoren tot de gemene delen en niet tot het privatief.

Identificatiemethode	Redelijk vermoeden
