Asbestinventarisattest

Makkegemdries 8, 9820 Merelbeke-Melle

Attestnummer : **20260907-000221.000**
Uitgegeven op : **07.09.2026**
Geldig tot : **07.09.2036**

Asbestveilig (maar niet asbestvrij)

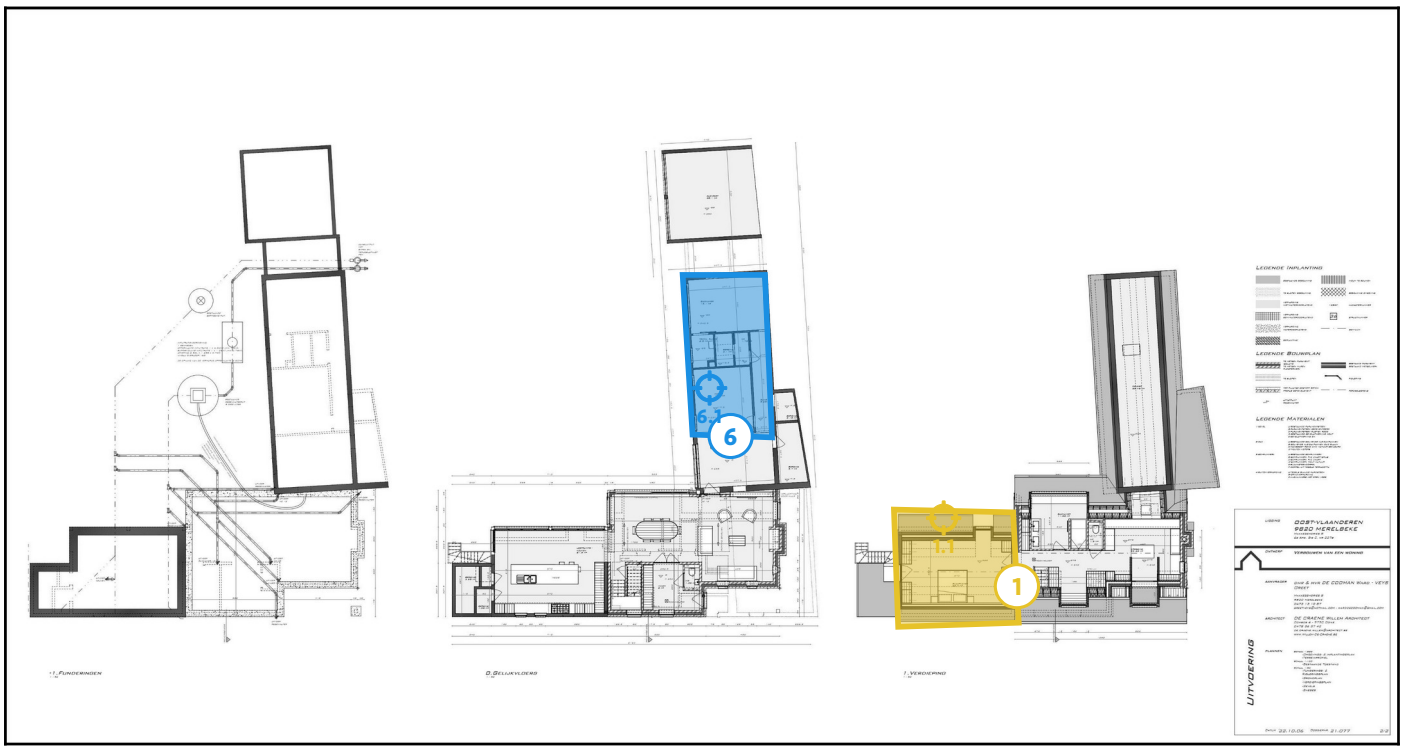
Plan 1.2: plannen kopie

Beschrijving	Type	Actie
1. Onderdak (houtskeletbouw)	Asbestmateriaal	Zorgvuldig beheren
1.1 Code: MM3	Puntmonster	-
6. Onderdak (achterbouw)	Geen asbest	-
6.1 Code: MM2	Puntmonster	-

Fiche 1: Onderdak (houtskeletbouw)

Eindbeoordeling materiaalrisico	Zeer laag materiaalrisico en/of zeer lage kans op vezelvrijgave

#	Type	Referentie	Resultaat
1.1	Puntmonster	MM3	Chrysotiel

- Zorg voor een veilig beheer. Vermijd het beschadigen van het asbestmateriaal. Controleer de toestand jaarlijks op wijzigingen.

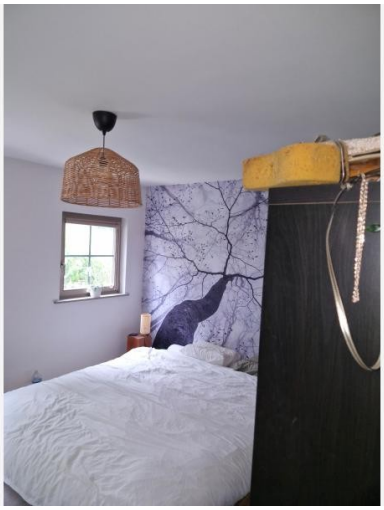
Fiche 5: Valse plafonds

De valse plafonds zijn niet asbestverdacht.

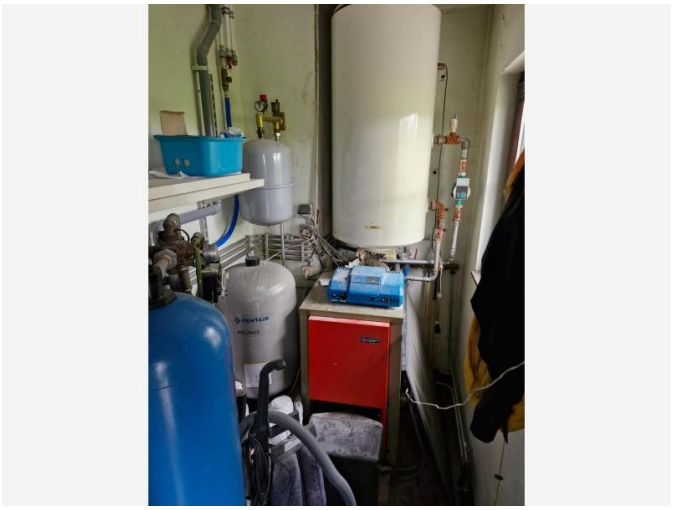
Beschrijving	Notitie	Terug te vinden op plannen
Fiche 10: mazoutketel + boiler	Het verwarmingselement kan asbesthoudend materialen bevatten binnenin de behuizing. (Koorden, dichtingen, ...) Hou rekening met PBM bij verwijdering.	Plan 1.4: plannen kopie kopie kopie
