Asbestinventarisattest

Schelleakker 82, 2620 Hemiksem

Attestnummer : **20260825-000419.000**
Uitgegeven op : **25.08.2026**
Geldig tot : **Onbeperkt** (tenzij de toestand wijzigt)

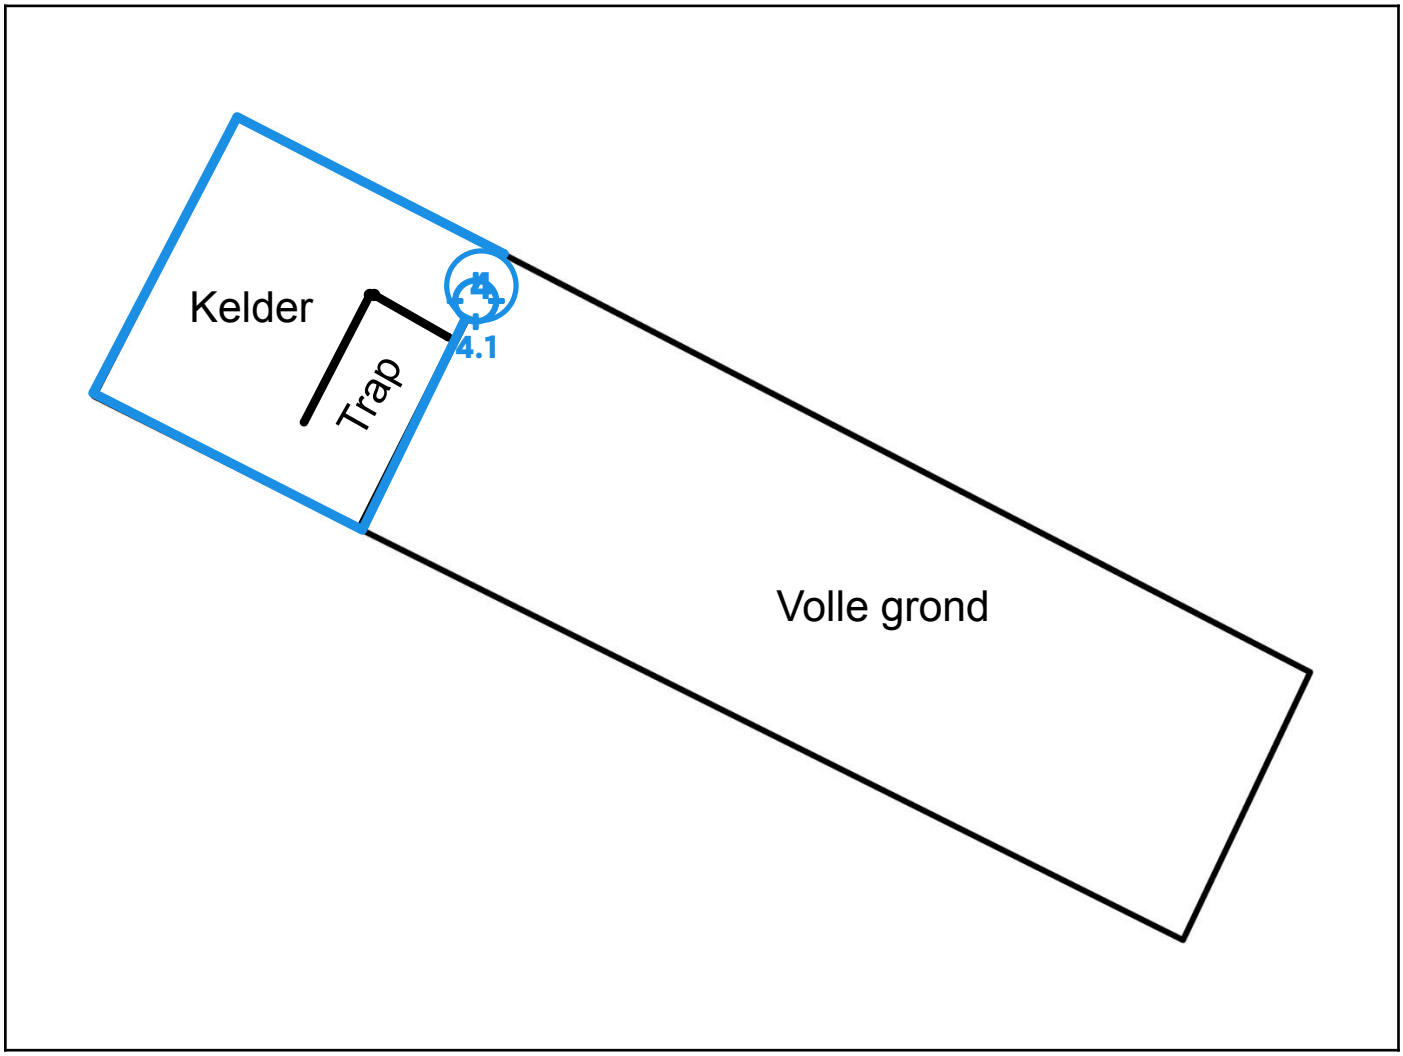
Plan 1.1: Kelder

Beschrijving	Type	Actie
4. Pleisterwerk muren	Geen asbest	-
4.1 Code: MM01	Mengmonster	-

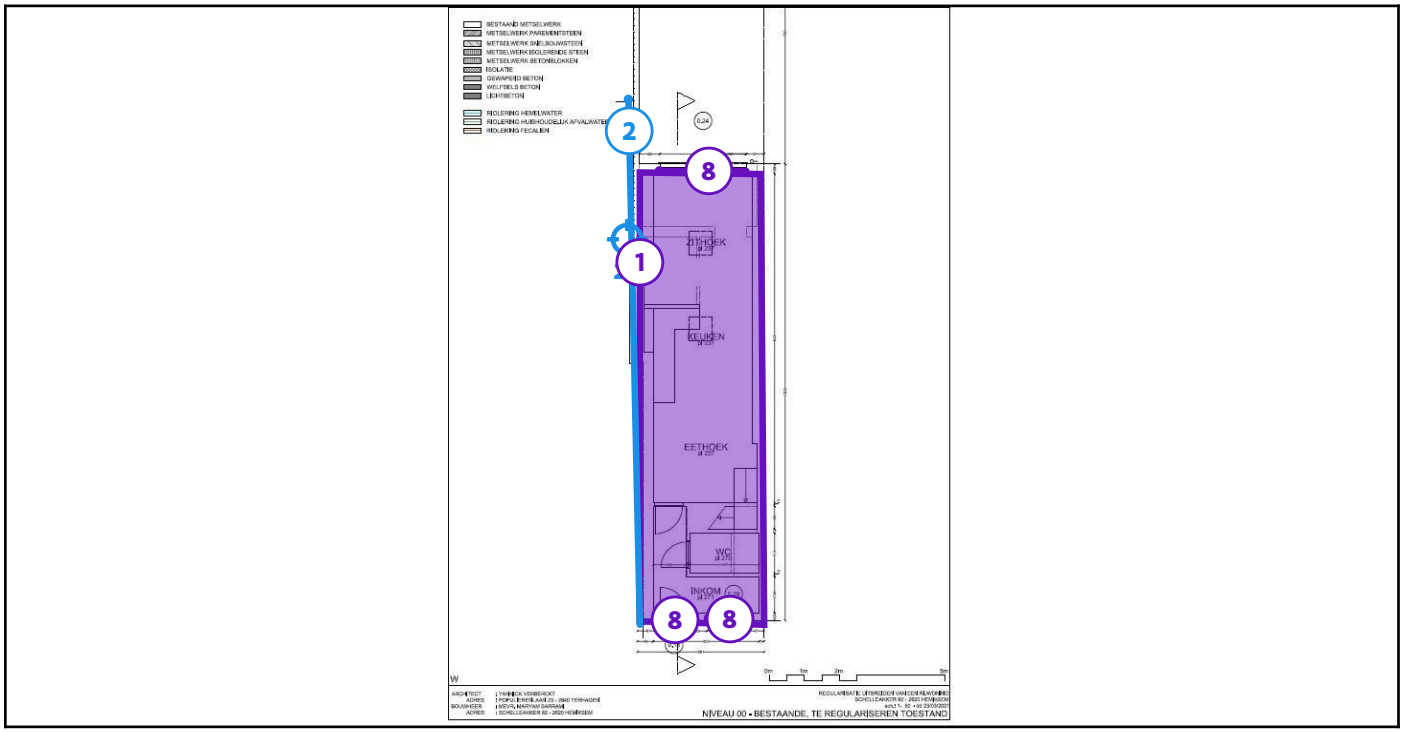
Plan 1.2: Gelijkvloers

Beschrijving	Type	Actie
1. Zwarte tegellijm	Advies	-
2. Shingles/lei	Geen asbest	-
2.1 Code: MM02	Puntmonster	-
8. Kitting	Overige ruimte of materiaal	-

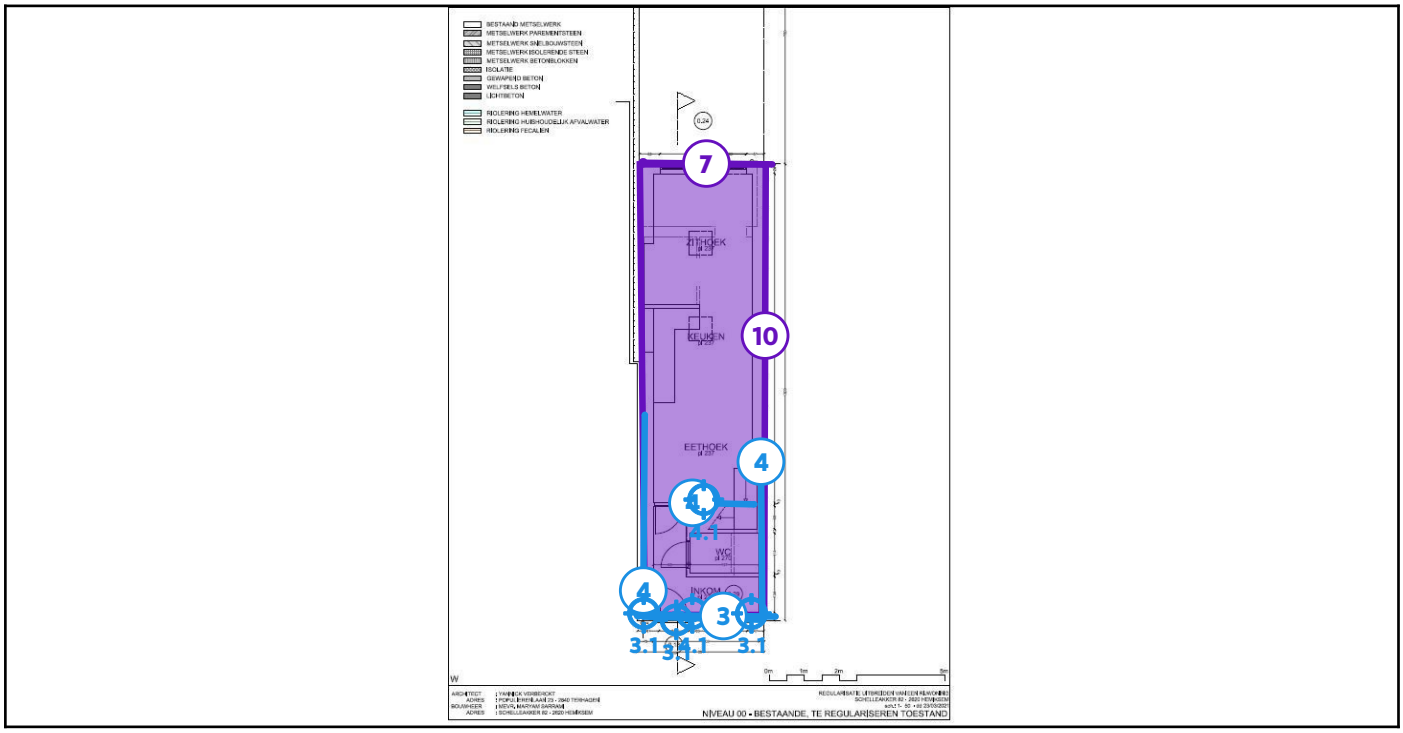
Plan 1.3: Gelijkvloers pleisterwerk

Beschrijving	Type	Actie
3. Crepi voorkant	Geen asbest	-
3.1 Code: MM03	Mengmonster	-
4. Pleisterwerk muren	Geen asbest	-
4.1 Code: MM01	Mengmonster	-
7. Crepi achterkant	Overige ruimte of materiaal	-
10. Pleisterwerk plafond	Overige ruimte of materiaal	-

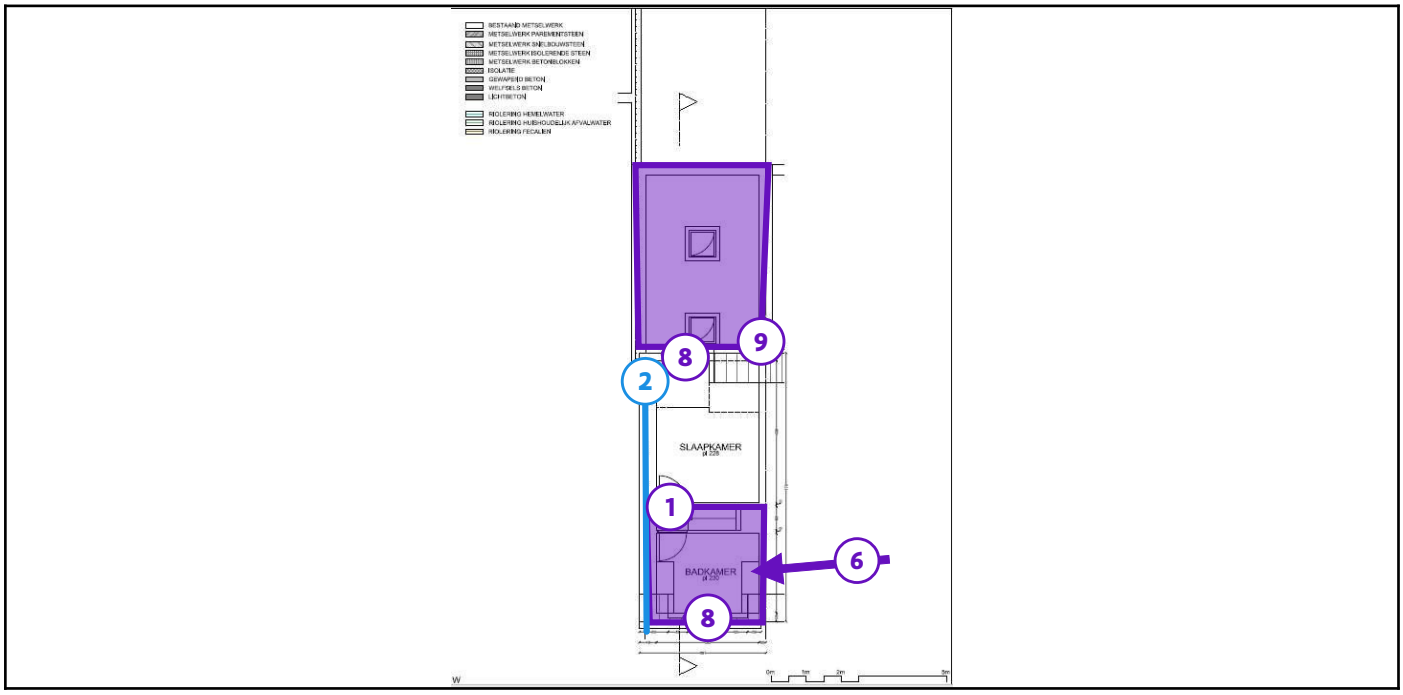
Plan 1.4: Eerste verdieping

Beschrijving	Type	Actie
1. Zwarte tegellijm	Advies	-
2. Shingles/lei	Geen asbest	-
6. Stookketel	Overige ruimte of materiaal	-
8. Kitting	Overige ruimte of materiaal	-
9. Roofing	Overige ruimte of materiaal	-

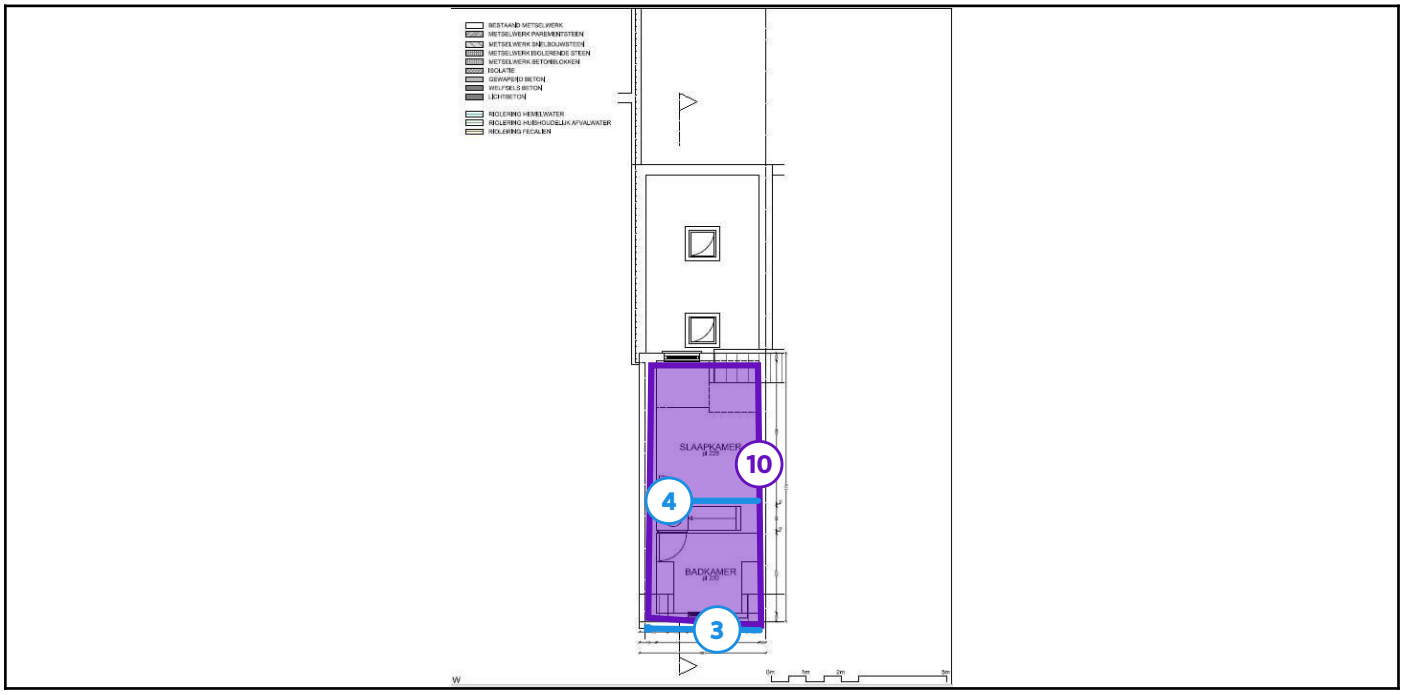
Plan 1.5: Eerste verdieping pleisterwerk

Beschrijving	Type	Actie
3. Crepi voorkant	Geen asbest	-
4. Pleisterwerk muren	Geen asbest	-
10. Pleisterwerk plafond	Overige ruimte of materiaal	-

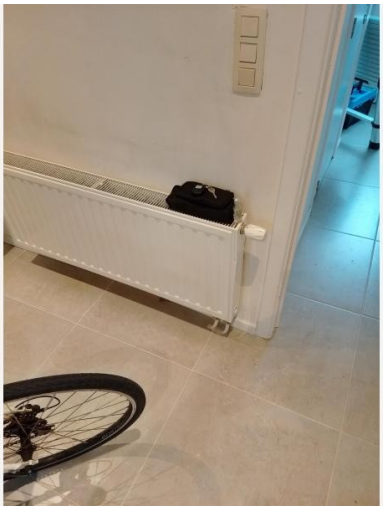
Fiche 4: Pleisterwerk muren

Geen asbest

#	Type	Referentie	Resultaat
4.1	Mengmonster	MM01	Geen asbest

Beschrijving	Pleisterwerk muren
Omgeving	Binnen
Primaire drager	Binnenwand
Bindmiddel van materiaal	Gips - kalk
Gebondenheid op basis van bindmiddel	Niet-hechtgebonden
Hoeveelheid (oppervlakte - dikte - aantal)	• 50,00 m^2 - 1,00 cm - 1 stuk
Totaal volume	0,50 m^3
Identificatiemethode	Een monstername door de asbestdeskundige met laboanalyse door een asbestlabo.
Destructieve handeling voor identificatie	Nee
Opmerking	Er was geen pleisterwerk in de badkamer en/ of keuken. Staal voor de keuken werd in de ruime omgeving van de keuken genomen, grote open ruimte. Meerdere muren waren ook gyprocbezetting.

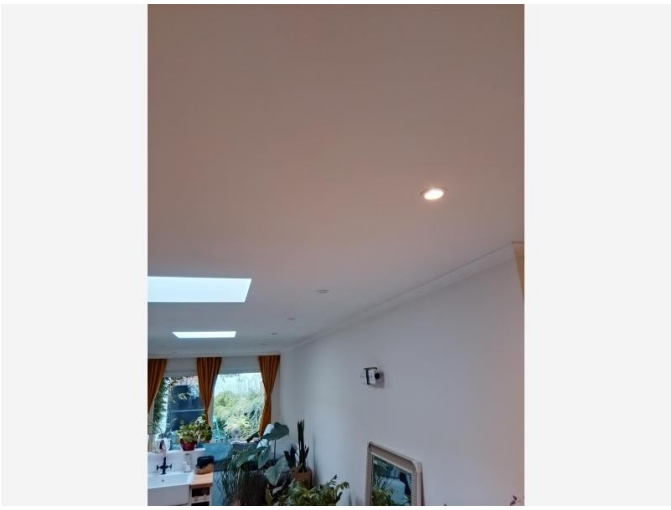
Beschrijving	Notitie	Terug te vinden op plannen
Fiche 10: Pleisterwerk plafond	Over heel de woning was er gyproc aangebracht, onder deze gyproc zou er nog oud pleisterwerk aanwezig kunnen zijn.	Plan 1.3: Gelijkvloers pleisterwerk Plan 1.5: Eerste verdieping pleisterwerk
Fiche 11: Onderdak	De dakpannen waren niet op te tillen of weg te schuiven (strak aan elkaar), ook van binnenuit was het onderdak niet inspecteerbaar.	Plan 1.6: Dak
