Asbestinventarisattest

Ijzerenwegstraat 1B, 2830 Willebroek

Attestnummer : **20260320-000356.000**
Uitgegeven op : **20.03.2026**
Geldig tot : **20.03.2036**

Niet-asbestveilig

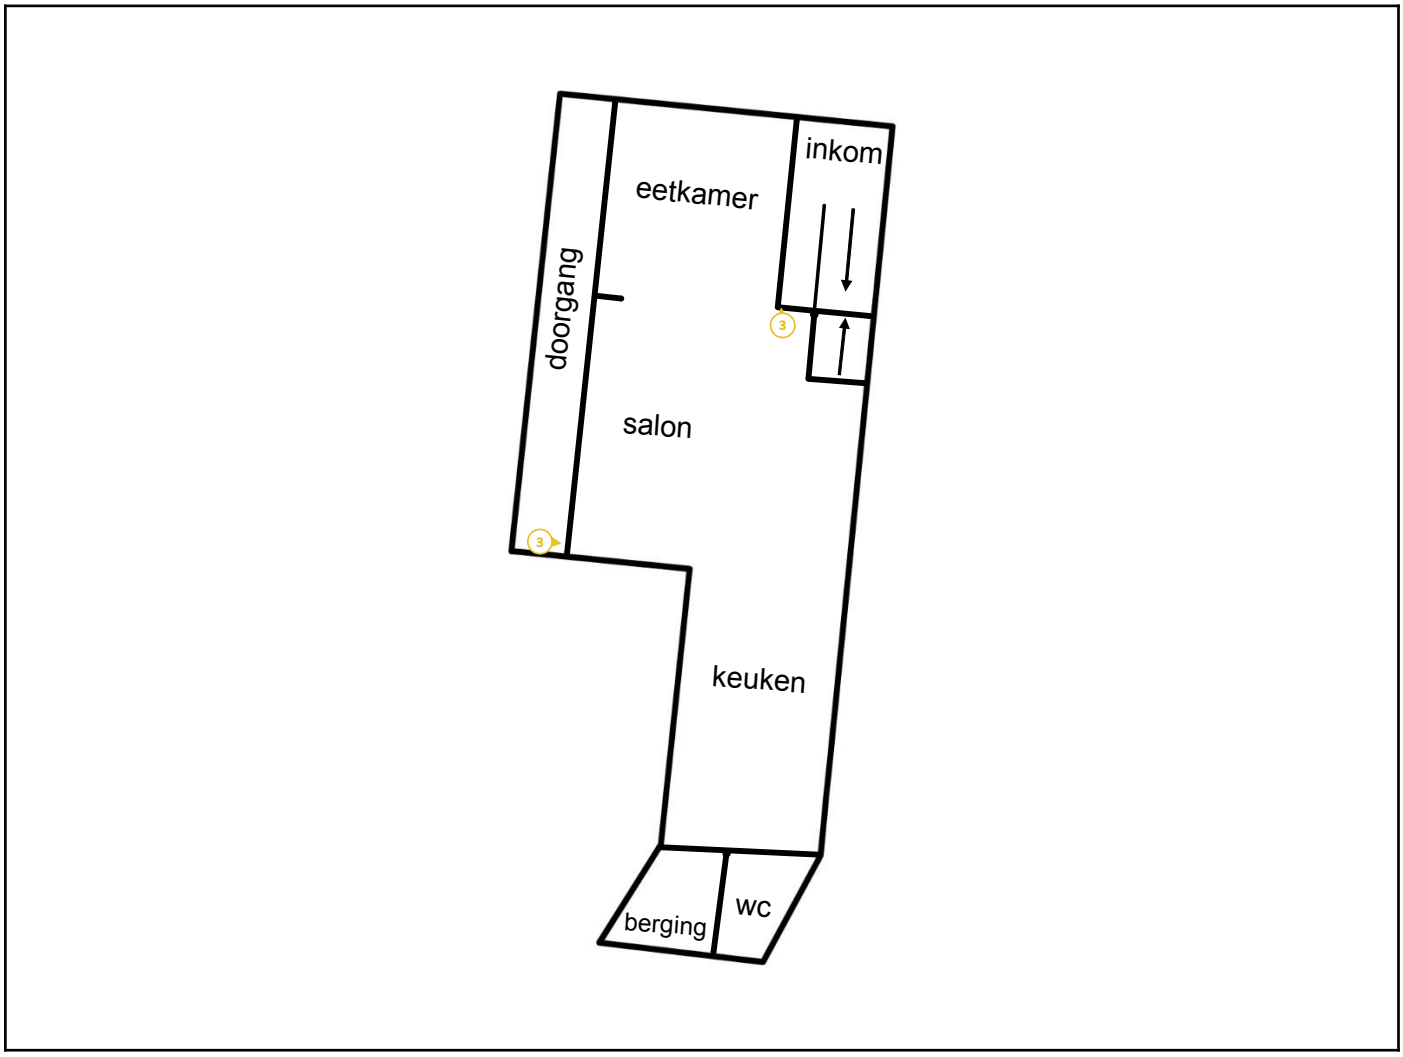
Plan 1.2: A1 - GLV

Beschrijving	Type	Actie
3. Elektrische toepassingen	Asbestmateriaal	Zorgvuldig beheren

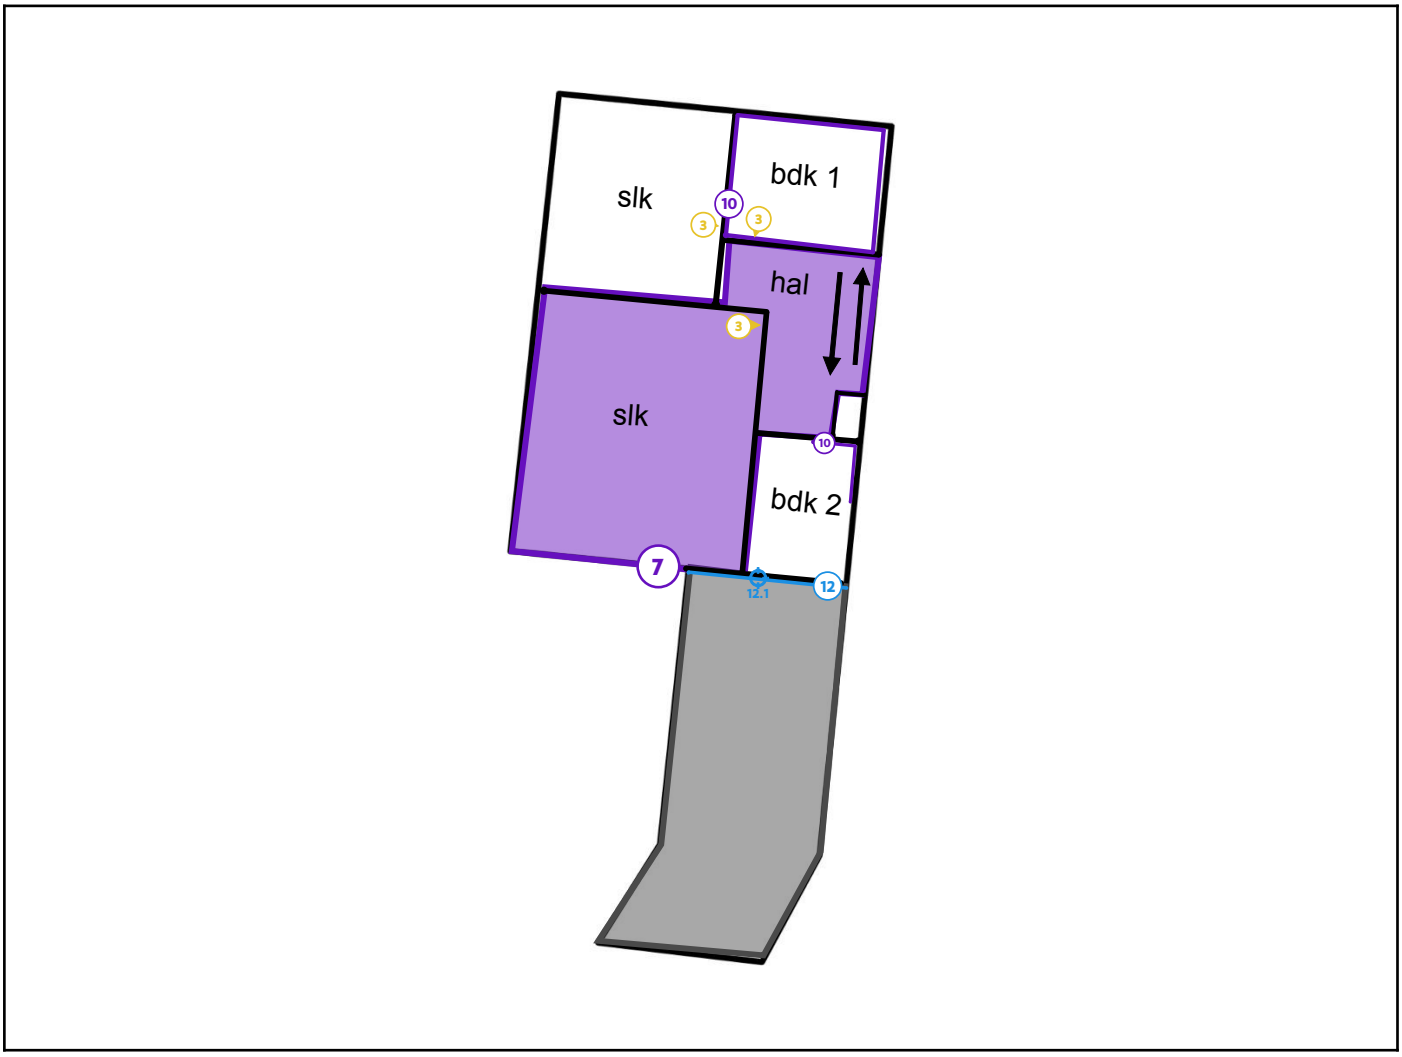
Plan 1.3: A1 - V1

Beschrijving	Type	Actie
3. Elektrische toepassingen	Asbestmateriaal	Zorgvuldig beheren
7. Vloerzeil op V1	Advies	-
10. Gebruikte lijm bij de faiencetegels in de badkamers en toiletten	Advies	-
12. Mastiek tussen gevel en loodslab op het plat dak	Geen asbest	-
12.1 Code: A1-5.1	Puntmonster	-

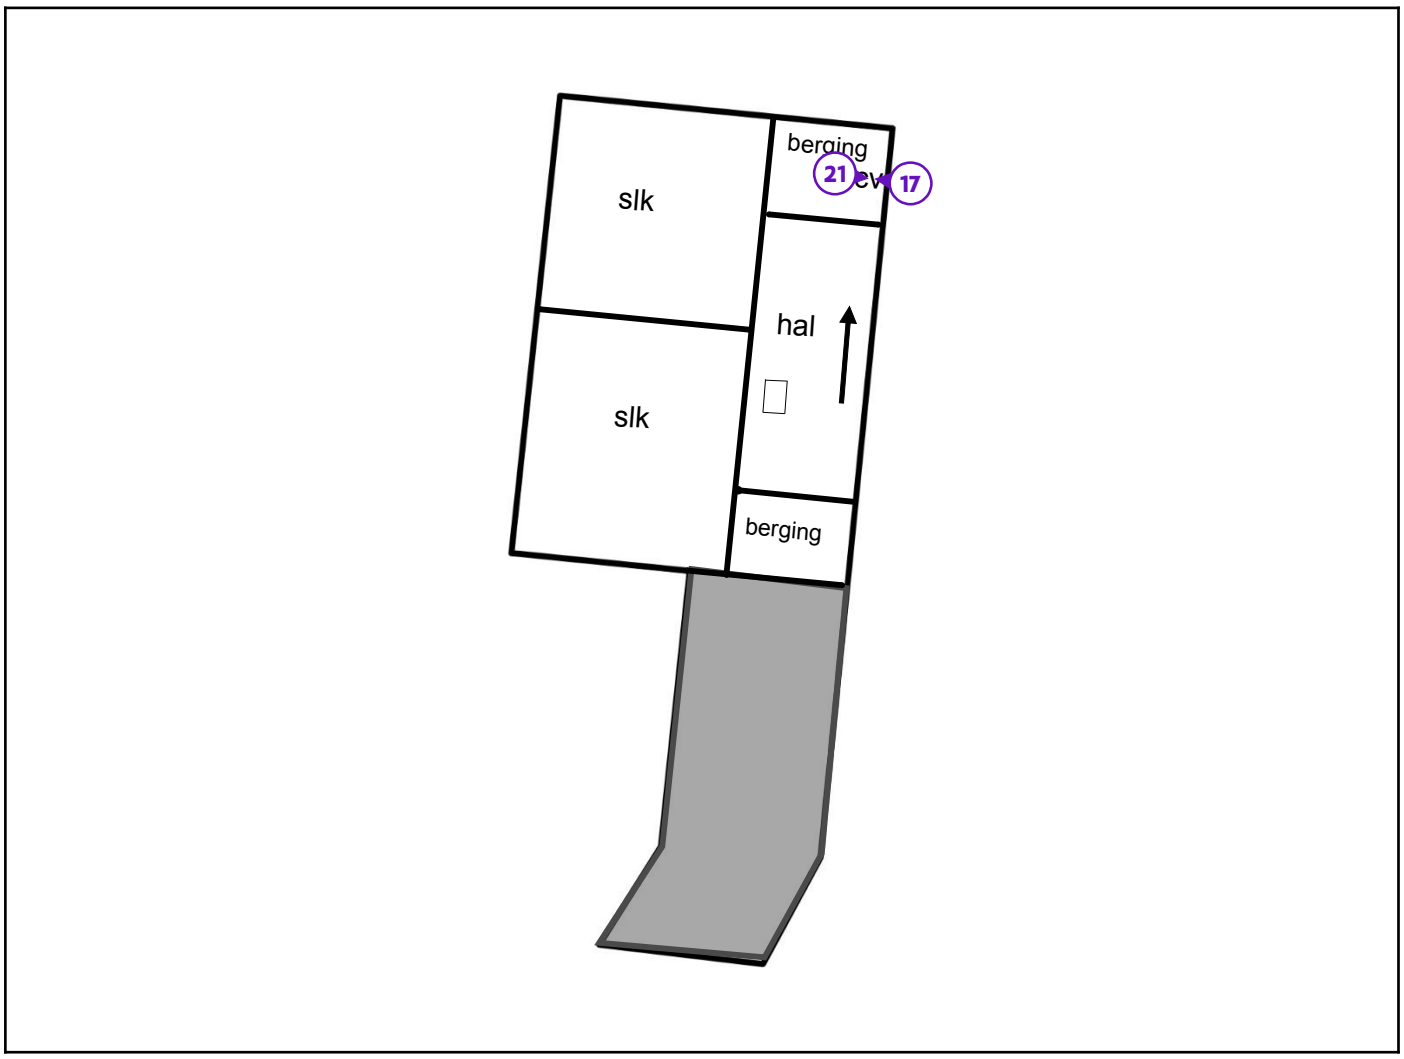
Plan 1.4: A1 - V2

Beschrijving	Type	Actie
17. Rookgaskanaal cv-ketel	Overige ruimte of materiaal	-
21. CV-ketel Junkers	Overige ruimte of materiaal	-

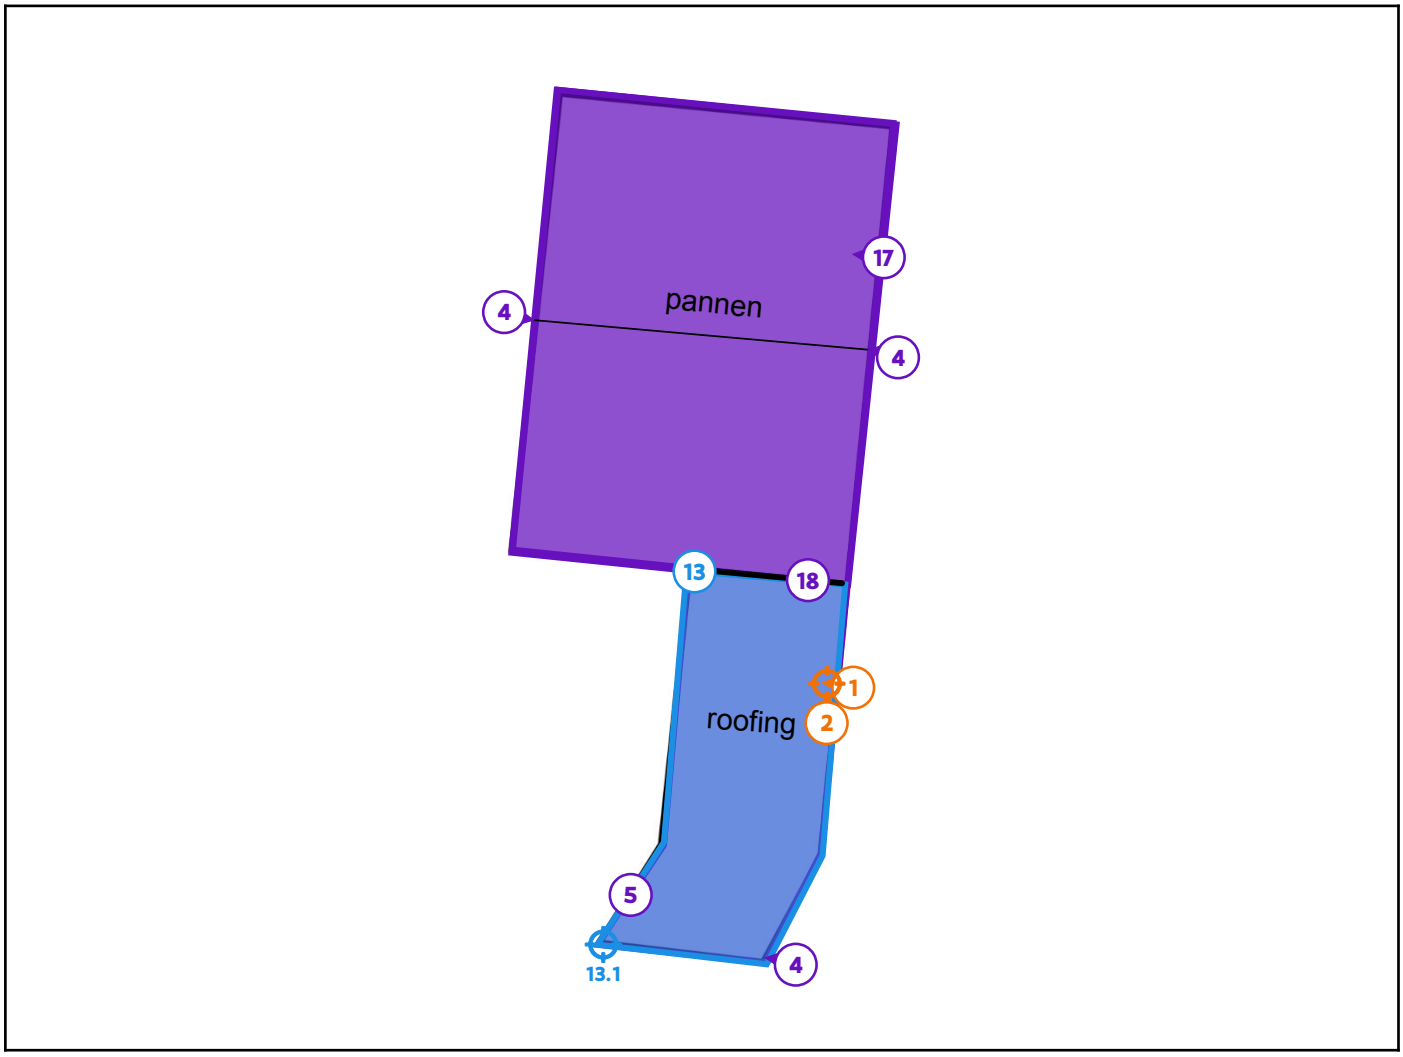
Plan 1.6: A1 - Daken

Beschrijving	Type	Actie
1. Rookgaskanaal	Asbestmateriaal	Verwijderen
1.1 Code: A1-3.1	Puntmonster	-
2. Schouwhoed	Asbestmateriaal	Verwijderen
4. Schoorstenen op het dak van de woning	Beperking	-
5. Onderdak niet waarneembaar	Beperking	-
13. Roofing op het plat dak	Geen asbest	-
13.1 Code: A1-2.1	Puntmonster	-

17. Rookgaskanaal cv-ketel	Overige ruimte of materiaal	-
18. Hoofddak	Overige ruimte of materiaal	-

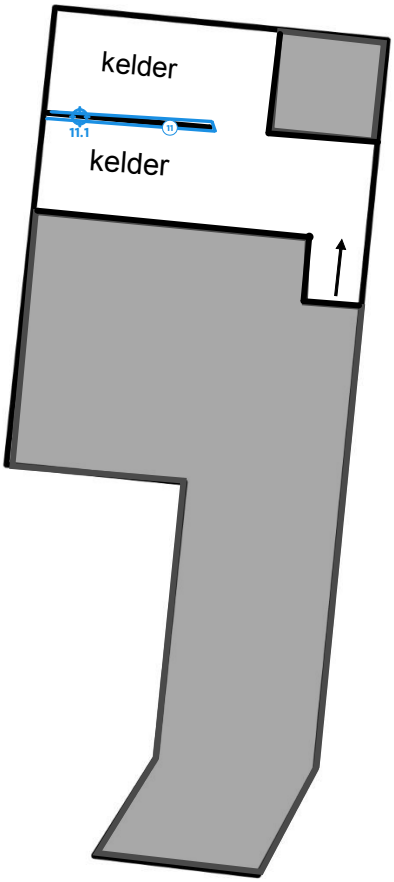
Plan 1.7: A1 - Kelder (muren en plafonds)

De overige binnenwanden zijn uitgevoerd in gyproc, OSB, isolatiepanelen

Beschrijving	Type	Actie
8. Overige binnenwanden	Advies	-
11. Cementering van de binnenwanden	Geen asbest	-
11.1 Code: A1-4.1	Mengmonster	-

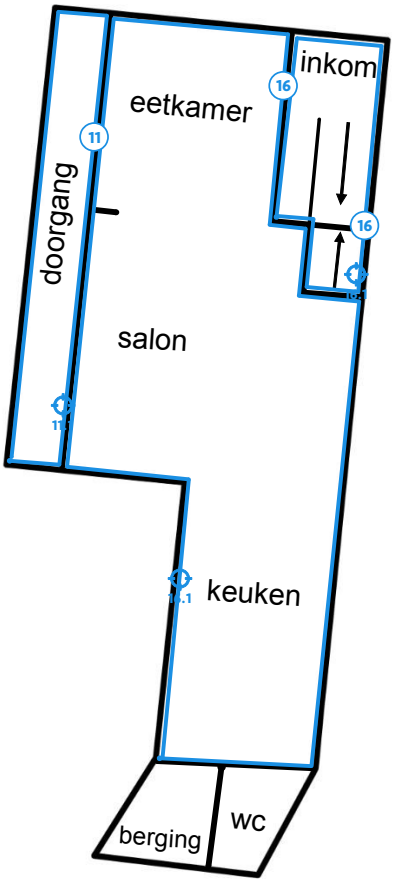
Plan 1.8: A1 - GLV (muren en plafonds)

De overige binnenwanden zijn uitgevoerd in gyproc, OSB, isolatiepanelen
De overige plafonds zijn uitgevoerd in gyproc, OSB, isolatiepanelen

Beschrijving	Type	Actie
8. Overige binnenwanden	Advies	-
9. Overige plafonds	Advies	-
11. Cementering van de binnenwanden	Geen asbest	-
11.1 Code: A1-4.1	Mengmonster	-
16. Pleisterwerk van de binnenwanden	Geen asbest	-
16.1 Code: A1-1.1	Mengmonster	-

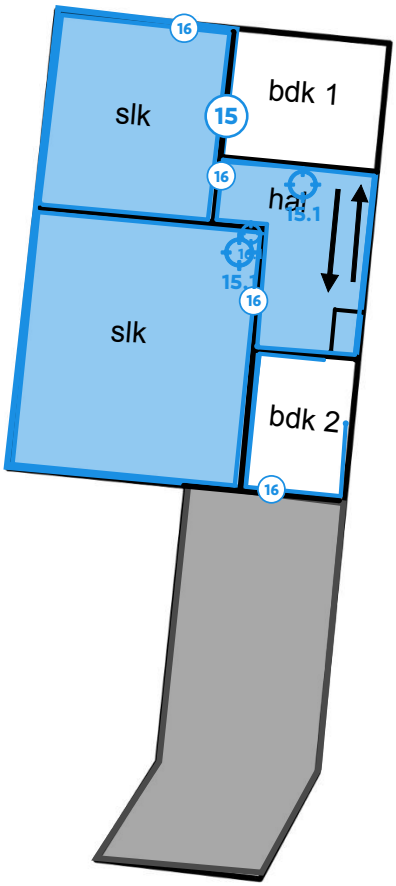
Plan 1.9: A1 - V1 (muren en plafonds)

De overige binnenwanden zijn uitgevoerd in gyproc, OSB, isolatiepanelen
De overige plafonds zijn uitgevoerd in gyproc, OSB, isolatiepanelen

Beschrijving	Type	Actie
8. Overige binnenwanden	Advies	-
9. Overige plafonds	Advies	-
15. Pleisterwerk van de plafonds	Geen asbest	-
15.1 Code: A1-1.2	Mengmonster	-
16. Pleisterwerk van de binnenwanden	Geen asbest	-
16.1 Code: A1-1.1	Mengmonster	-

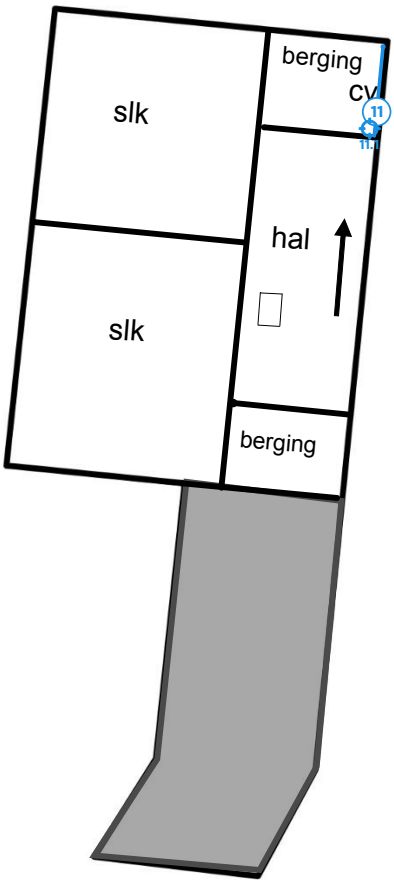
Plan 1.10: A1 - V2 (muren en plafonds)

De overige binnenwanden zijn uitgevoerd in gyproc, OSB, isolatiepanelen
De overige plafonds zijn uitgevoerd in gyproc, OSB, isolatiepanelen

Beschrijving	Type	Actie
8. Overige binnenwanden	Advies	-
9. Overige plafonds	Advies	-
11. Cementering van de binnenwanden	Geen asbest	-
11.1 Code: A1-4.1	Mengmonster	-

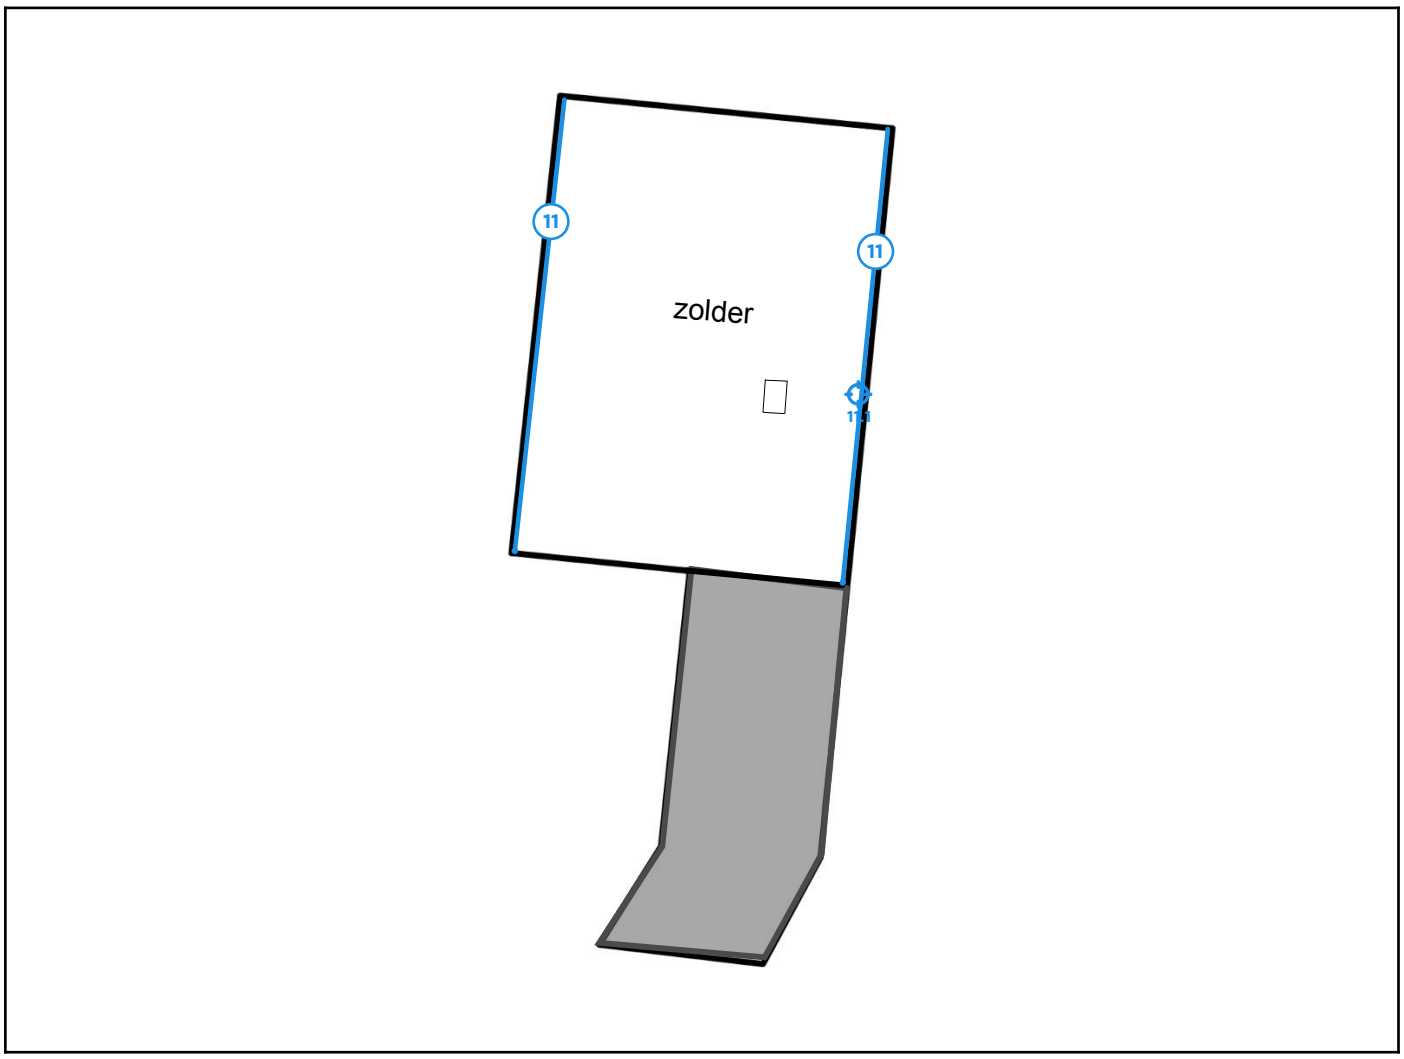
Plan 1.11: A1 - Zolder (muren en plafonds)

Beschrijving	Type	Actie
11. Cementering van de binnenwanden	Geen asbest	-
11.1 Code: A1-4.1	Mengmonster	-

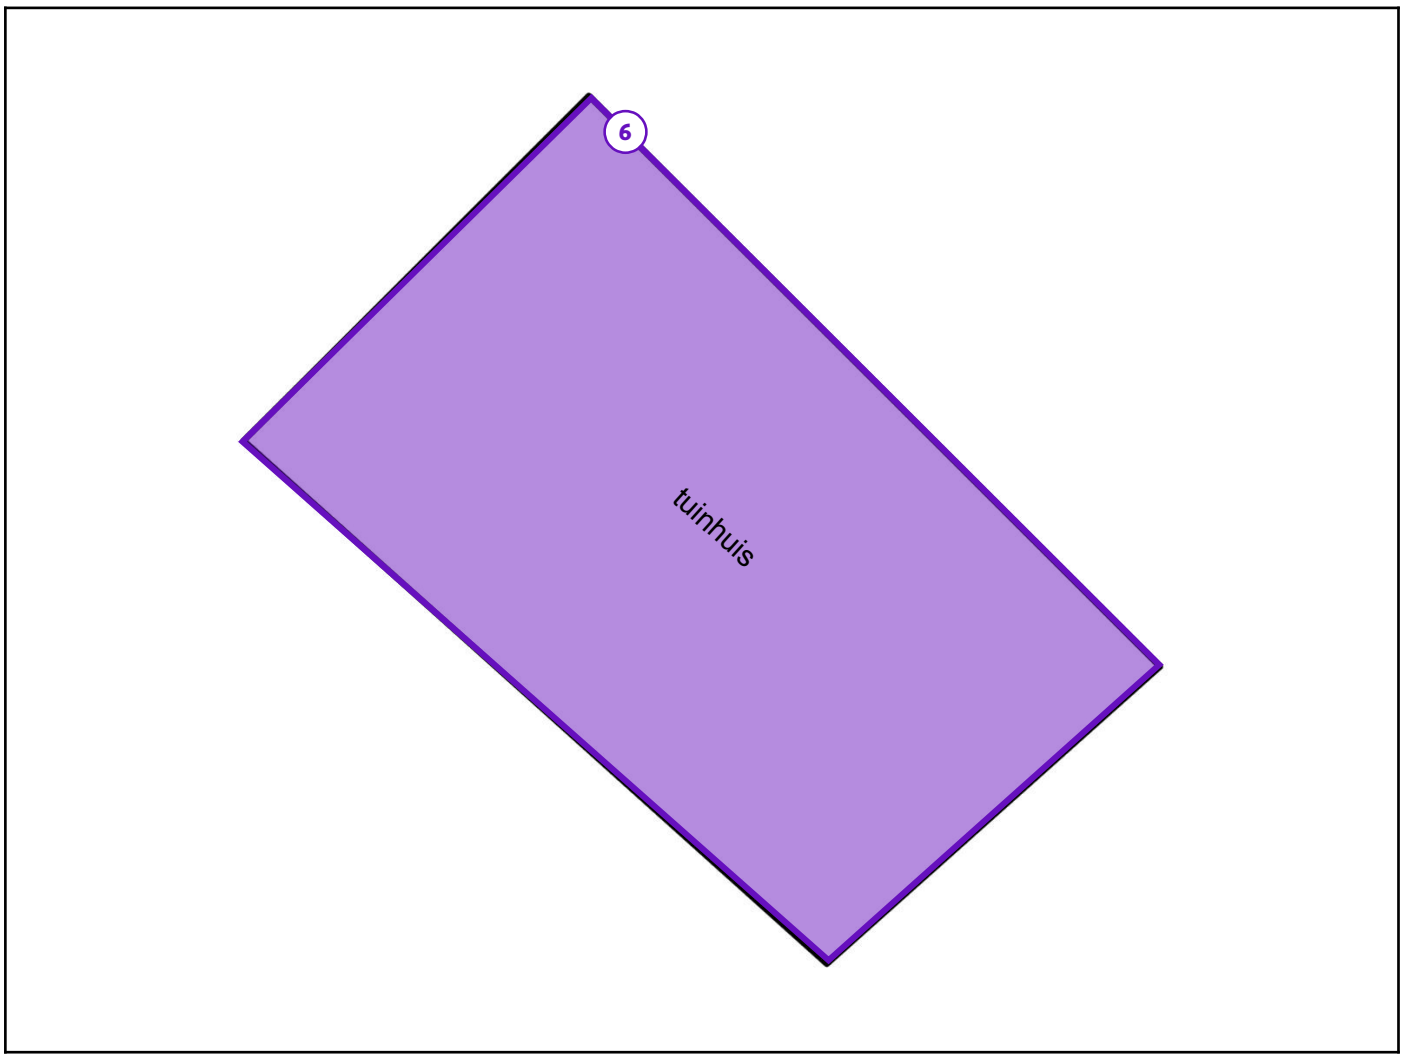
Plan 2.1: B1 - GLV

Beschrijving	Type	Actie
6. TCR onderzocht: tuinhuis	Advies	-
