Asbestinventarisattest

Rooseveltlaan (Franklin) 2, 1800 Vilvoorde

Attestnummer : **20260921-000032.000**
Uitgegeven op : **21.09.2026**
Geldig tot : **Onbeperkt** (tenzij de toestand wijzigt)

Asbestveilig (maar mogelijk niet asbestvrij)

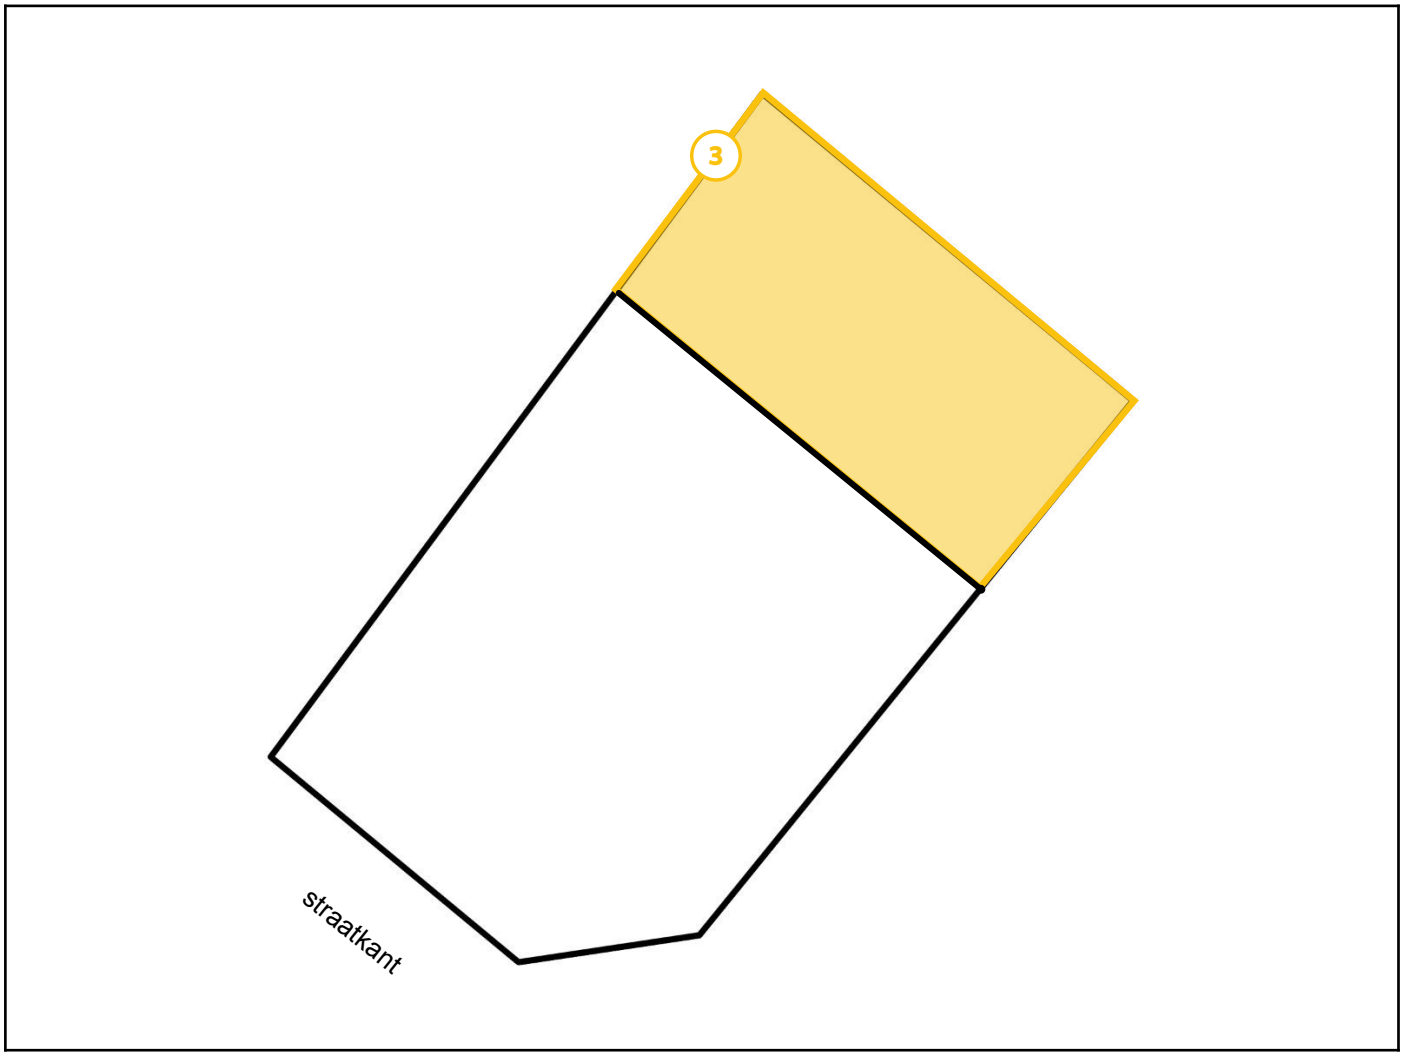
Plan 1.1: Woning

Beschrijving	Type	Actie
3. Uitbouw	Uitsluiting	-

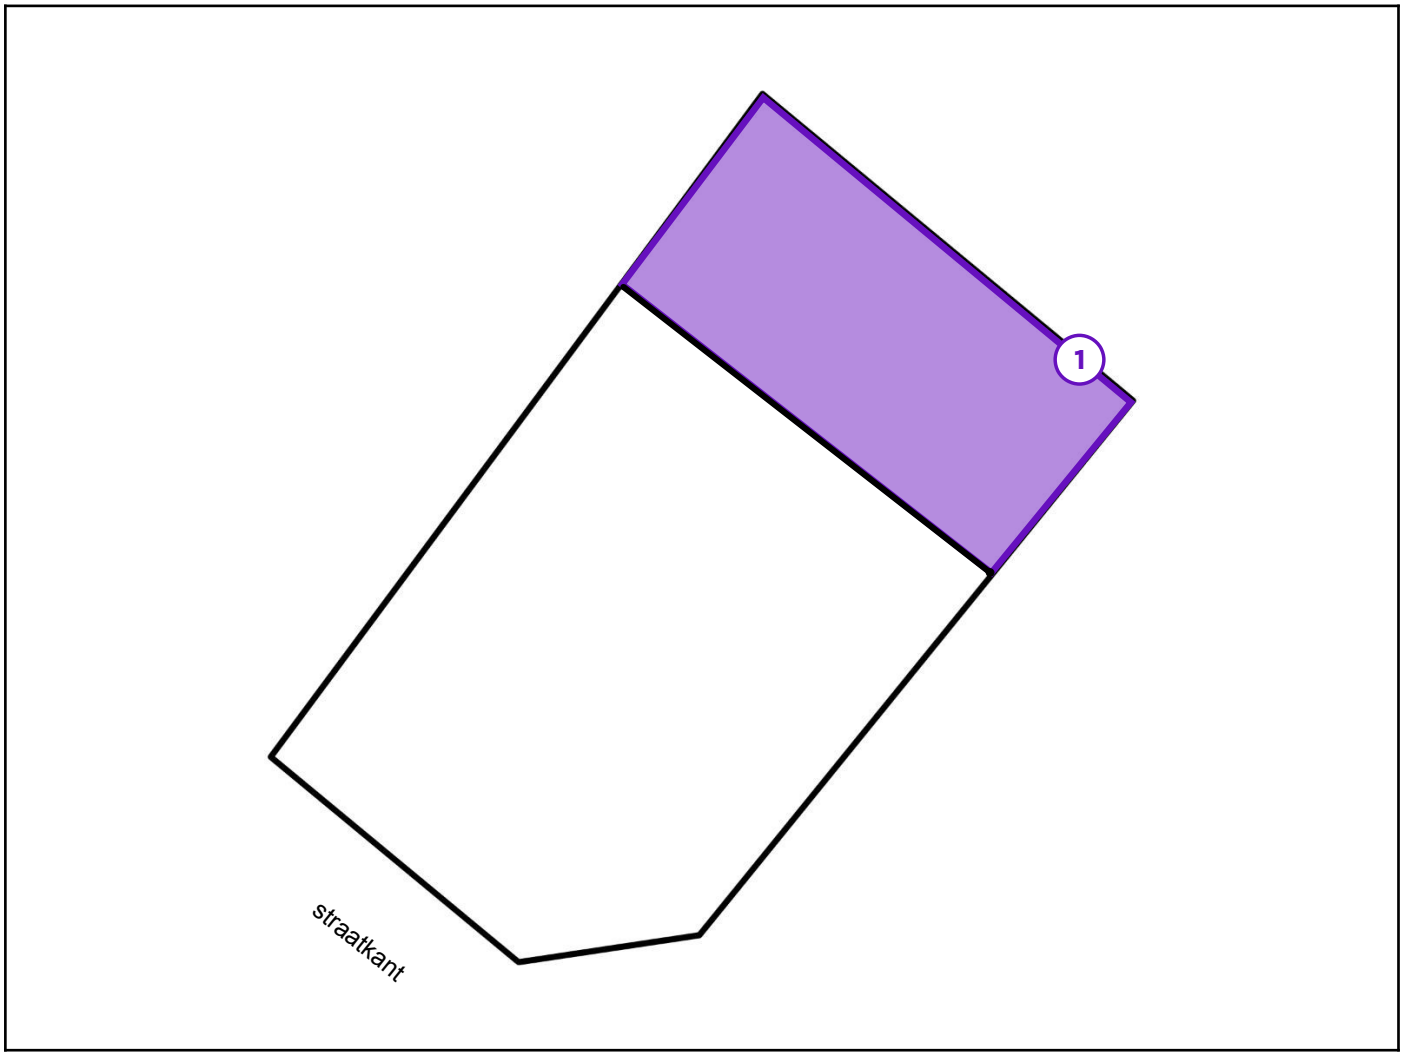
Plan 1.2: Kelder

Beschrijving	Type	Actie
1. Kruipkelder	Beperking	-

Reden: Hoogte < 1.50 m

Uitleg van de asbestdeskundige: De kruipruimte is niet betreedbaar wegens de beperkte hoogte.

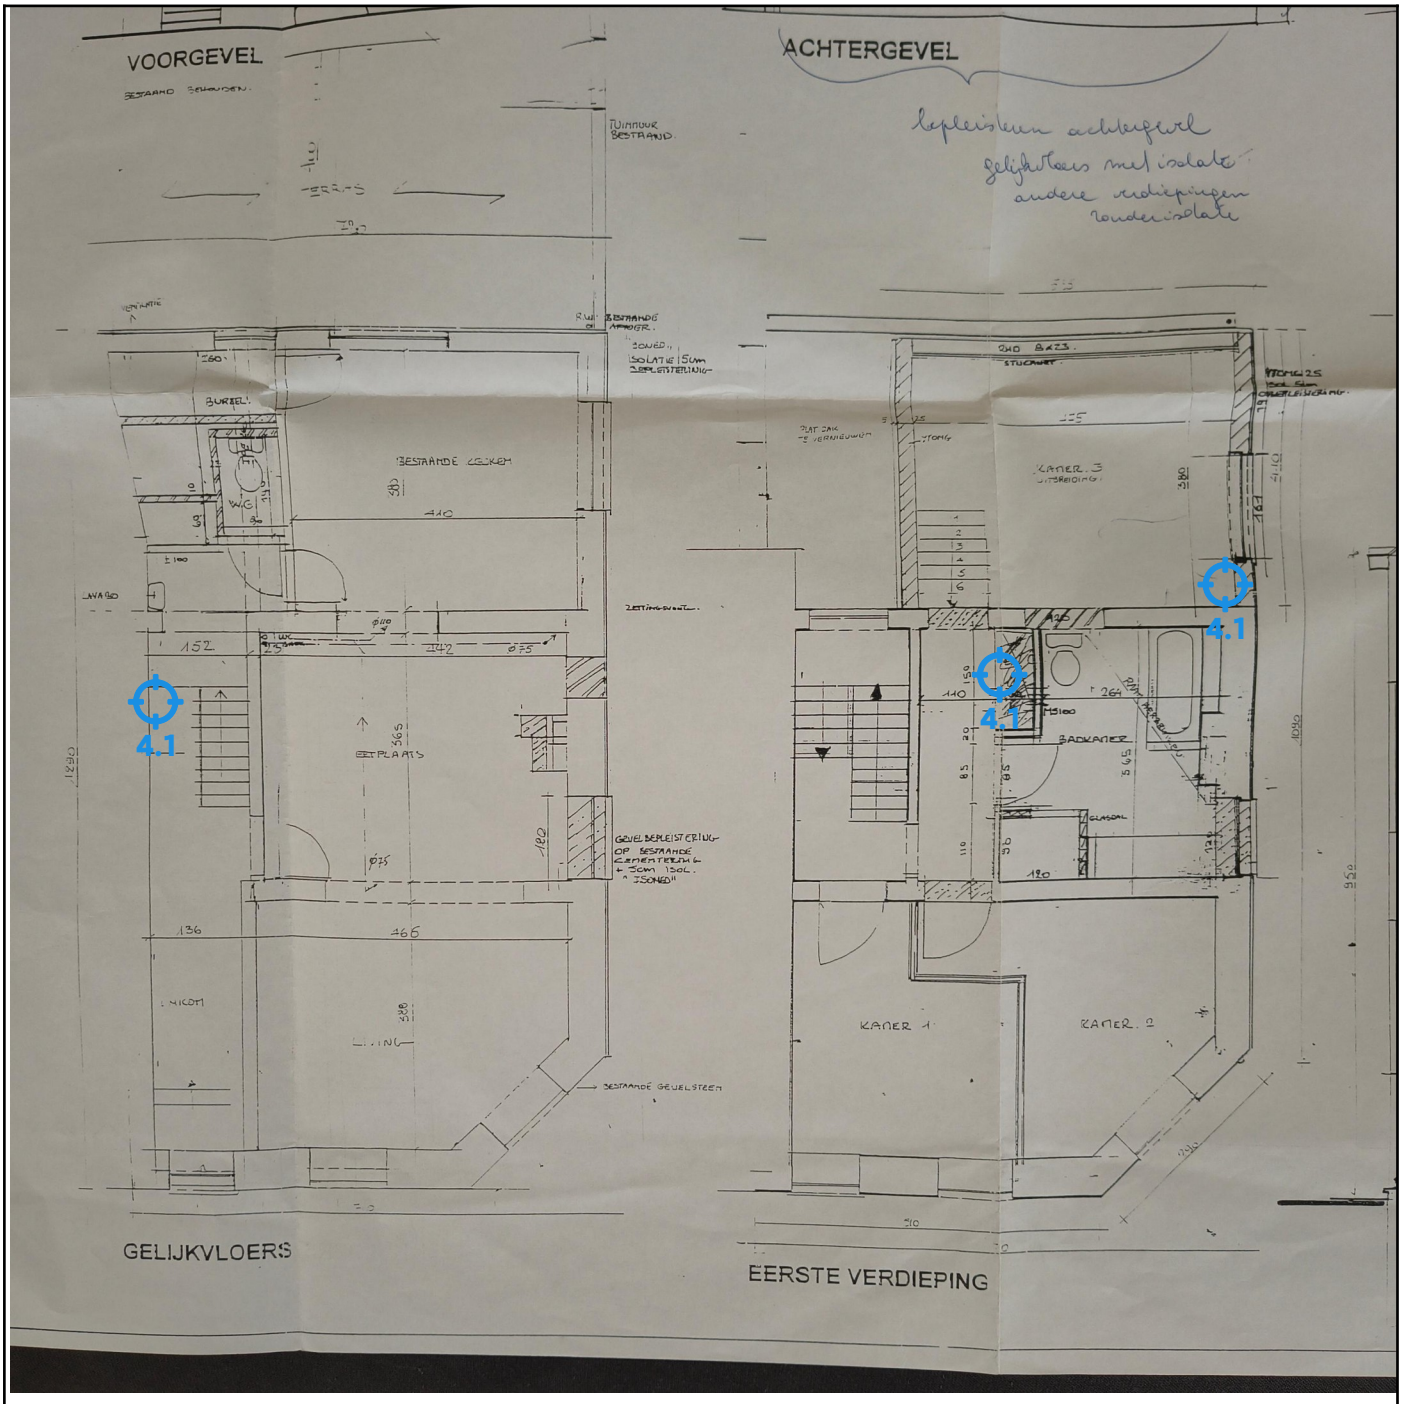
Plan 1.3: Gelijkvloers - 1ste verdieping

Alle muren zijn bepleisterd

Beschrijving	Type	Actie
4. Pleisterwerk muren	Geen asbest	-
4.1 Code: M01	Mengmonster	-

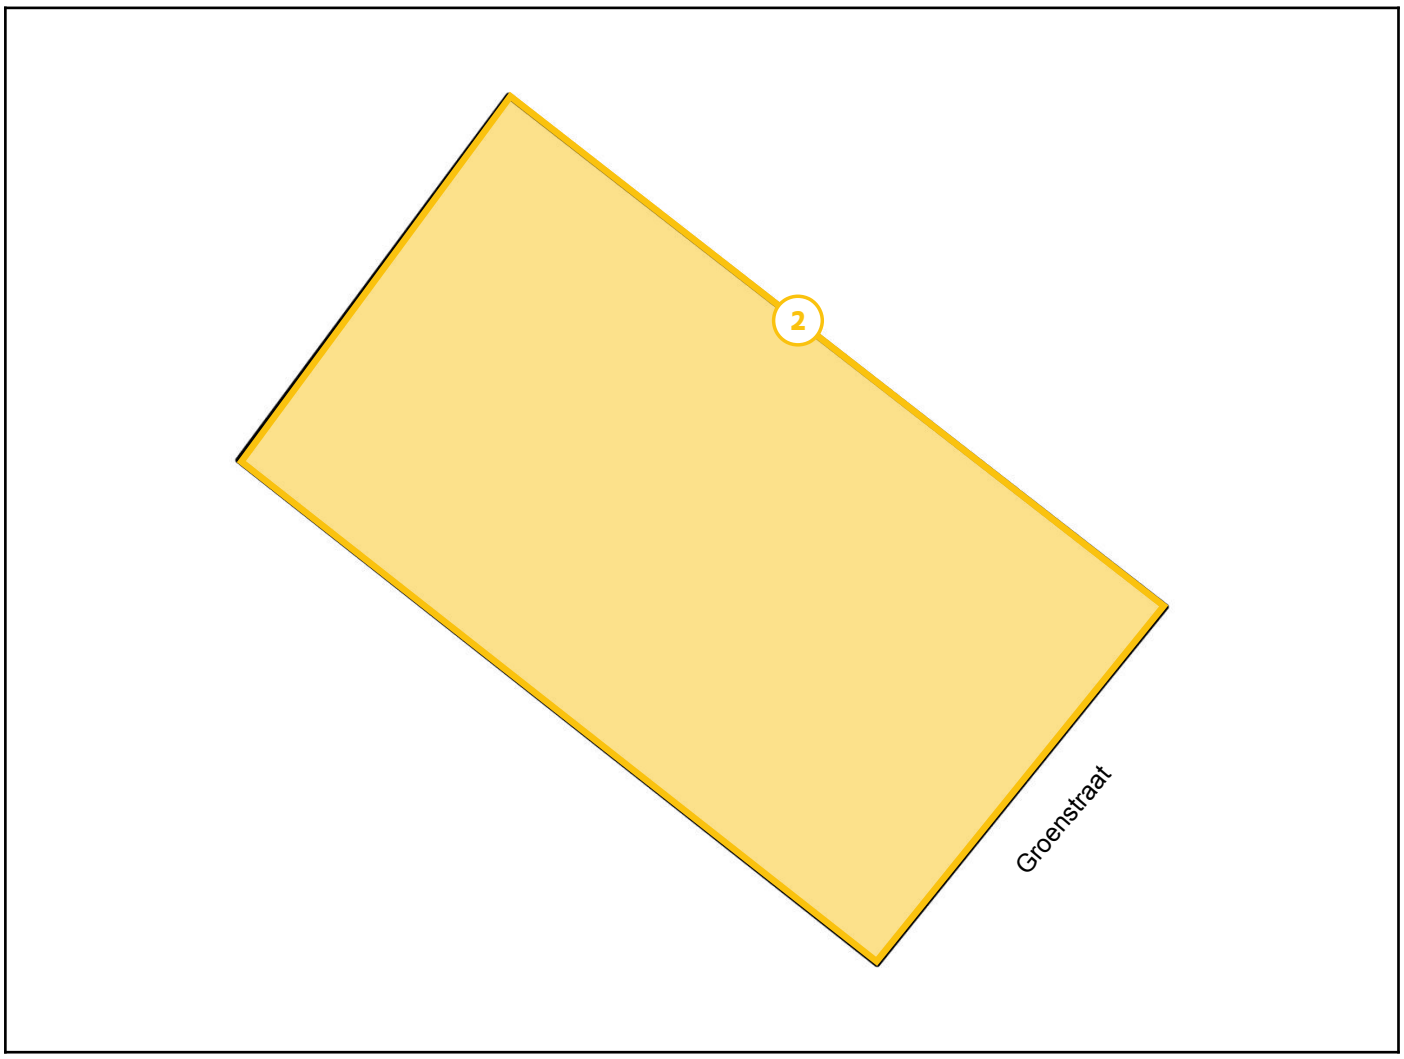
Plan 2.1: Garage

Beschrijving	Type	Actie
2. Garage	Uitsluiting	-

Bouwjaar: 2014

Constructies gebouwd vanaf 2001 moeten niet onderzocht worden

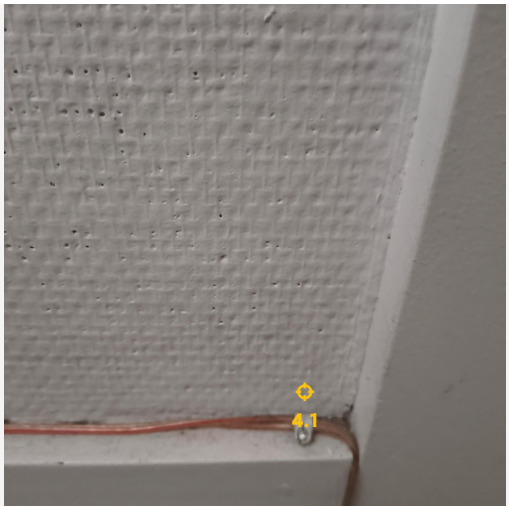
Fiche 4: Pleisterwerk muren

Geen asbest

#	Type	Referentie	Resultaat
4.1	Mengmonster	M01	Geen asbest
