Asbestinventarisattest

Lange Akkerstraat 44, 9800 Deinze

Attestnummer : **20260909-000164.000**
Uitgegeven op : **09.09.2026**
Geldig tot : **09.09.2036**

Asbestveilig (maar niet asbestvrij)

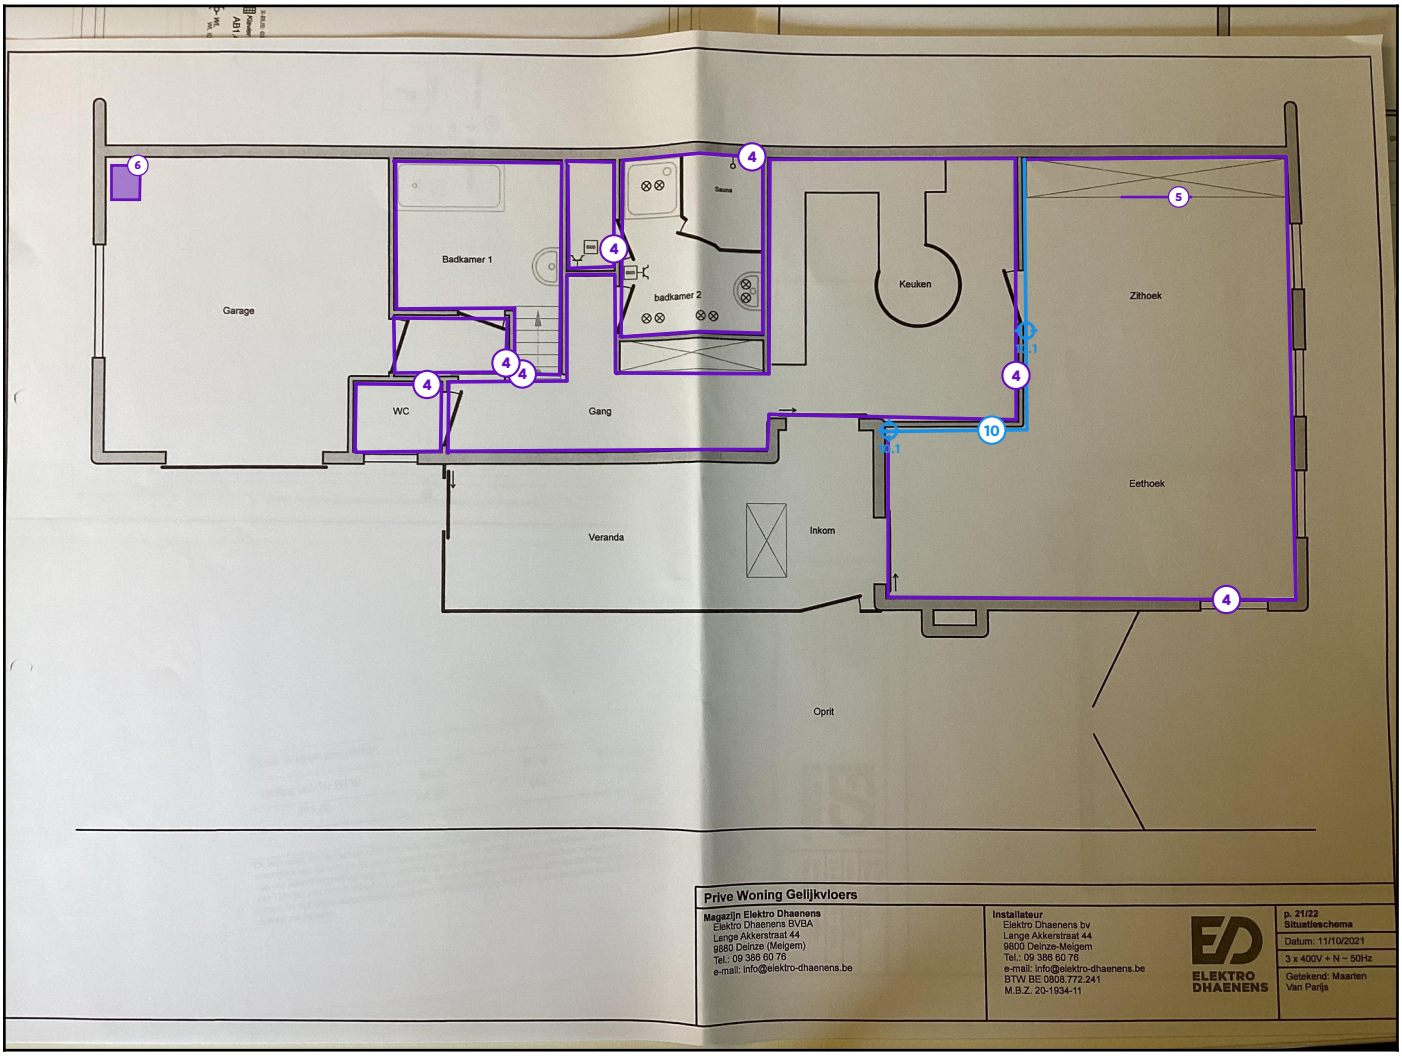
Plan 1.1: Gelijkvloers A

Beschrijving	Type	Actie
4. Voorzetwanden	Advies	-
5. Koord	Advies	-
6. Centrale verwarming	Advies	-
10. Pleisterwerk muren	Geen asbest	-
10.1 Code: Staal 1	Mengmonster	-

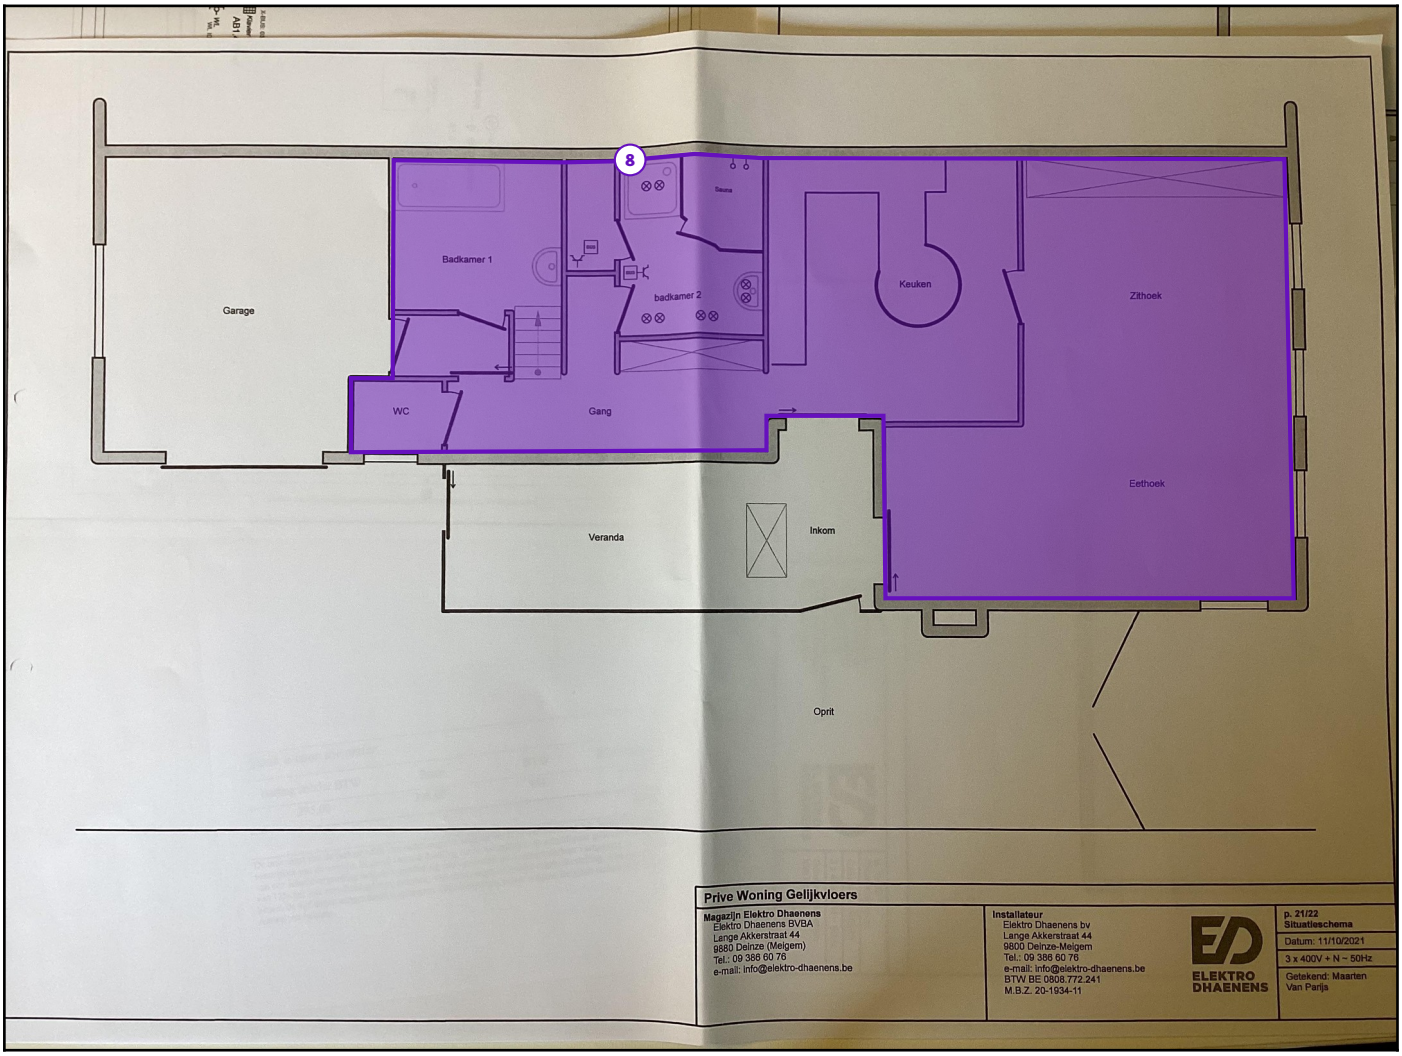
Plan 1.2: Gelijkvloers B

Beschrijving	Type	Actie
8. Plafond	Advies	-

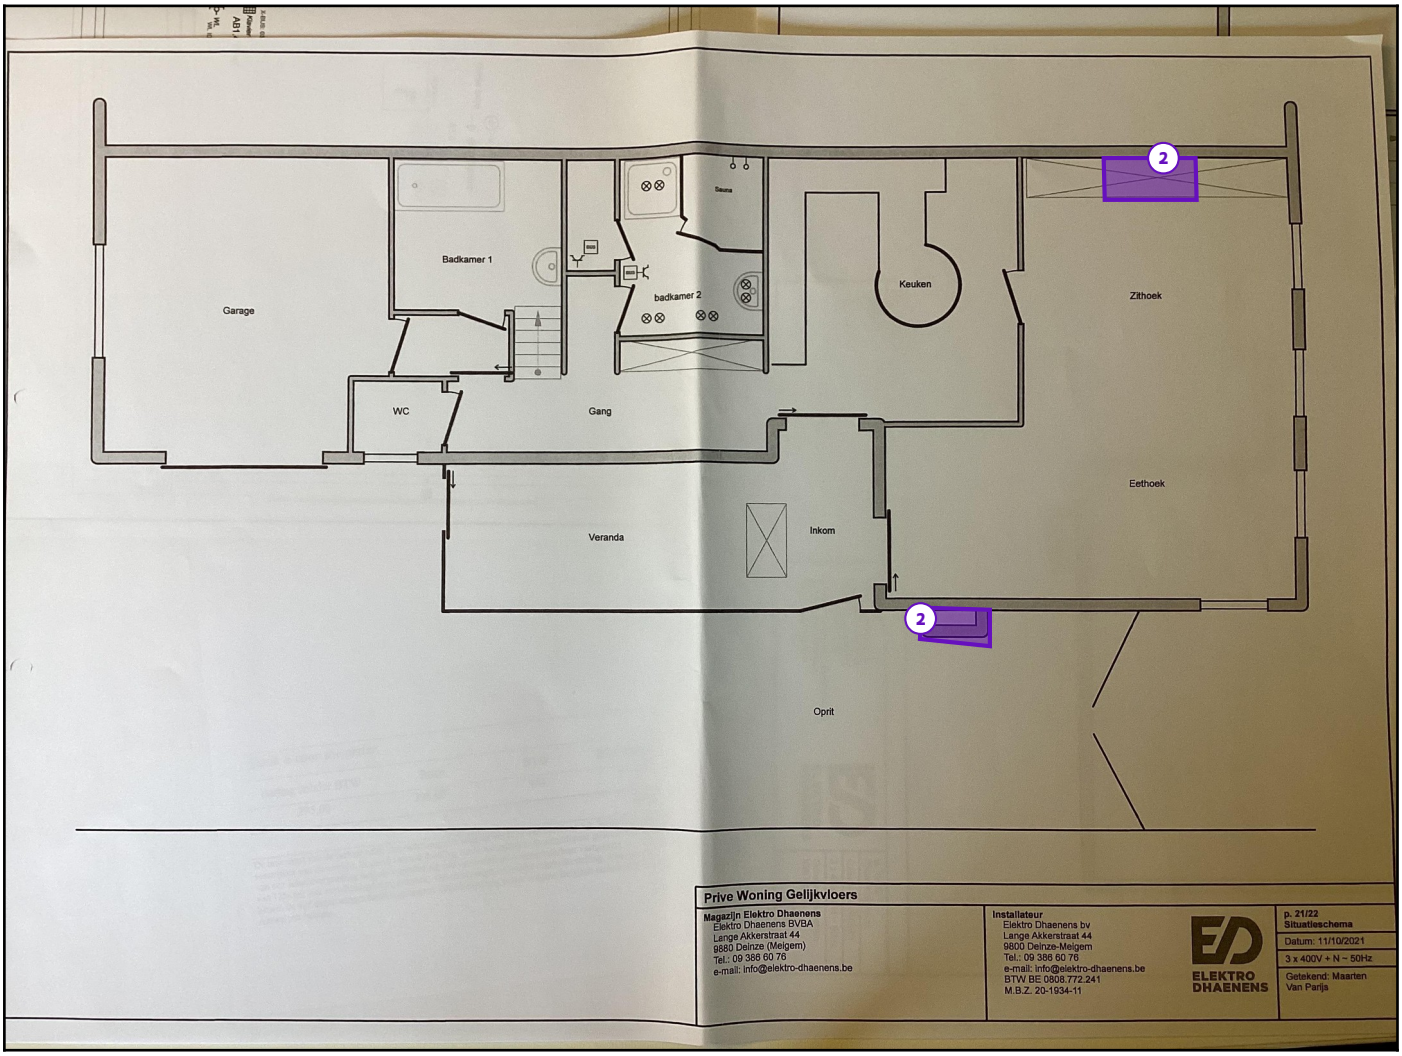
Plan 1.3: Gelijkvloers C

Beschrijving	Type	Actie
2. Schouw	Beperking	-

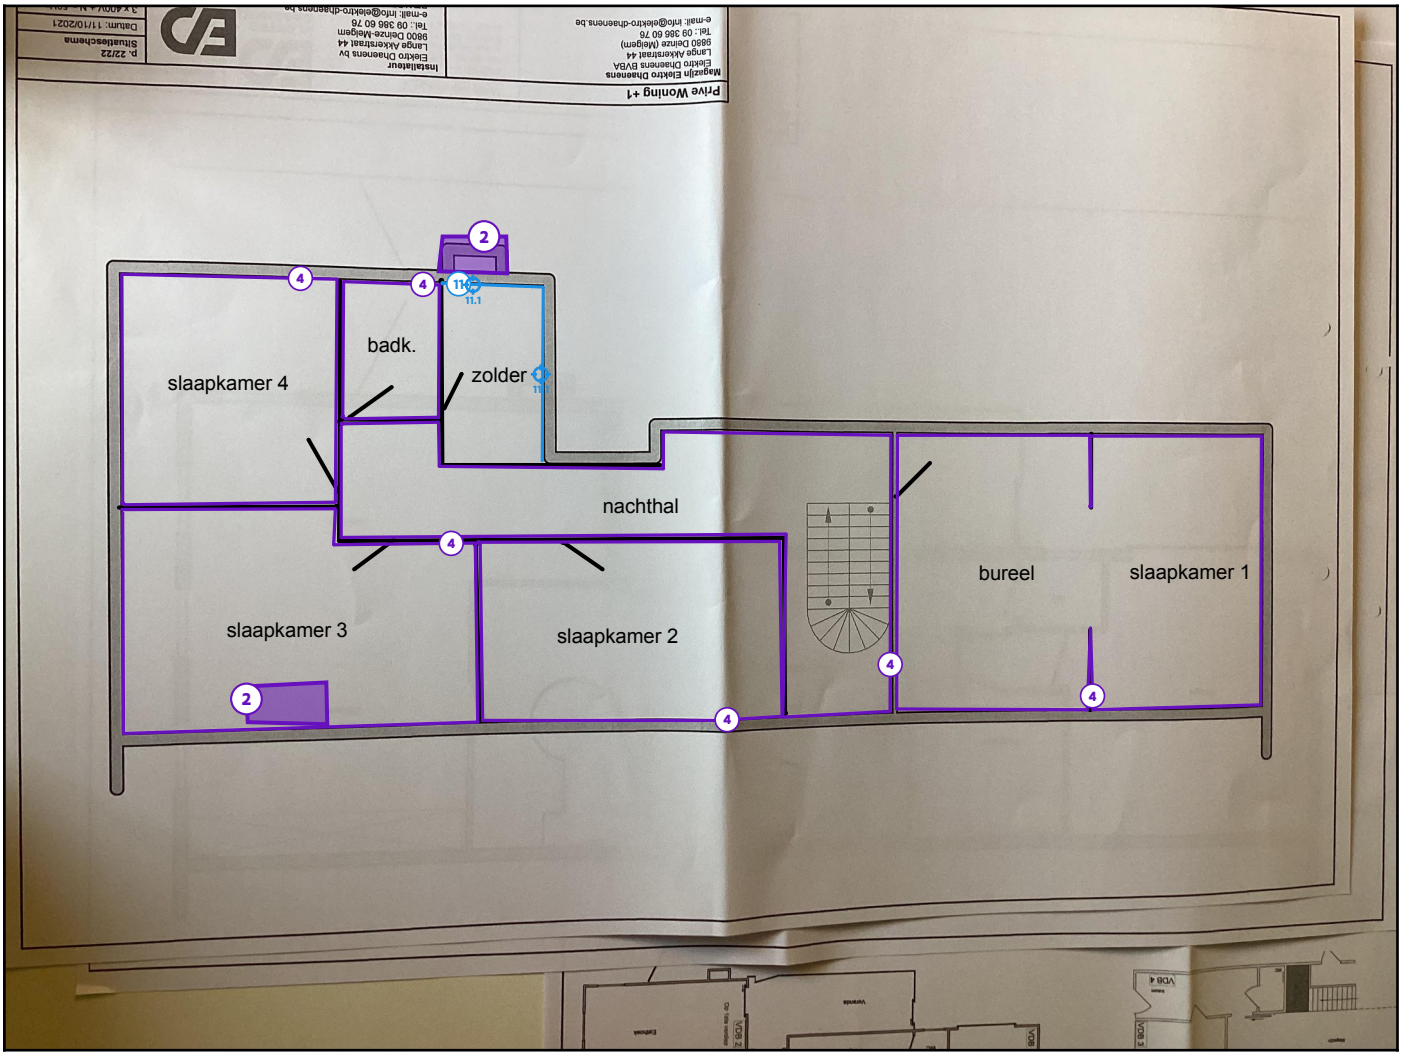
Plan 1.4: 1ste verdiep A

Beschrijving	Type	Actie
2. Schouw	Beperking	-
4. Voorzetwanden	Advies	-
11. Crepi muren (binnen)	Geen asbest	-
11.1 Code: Staal 2	Mengmonster	-

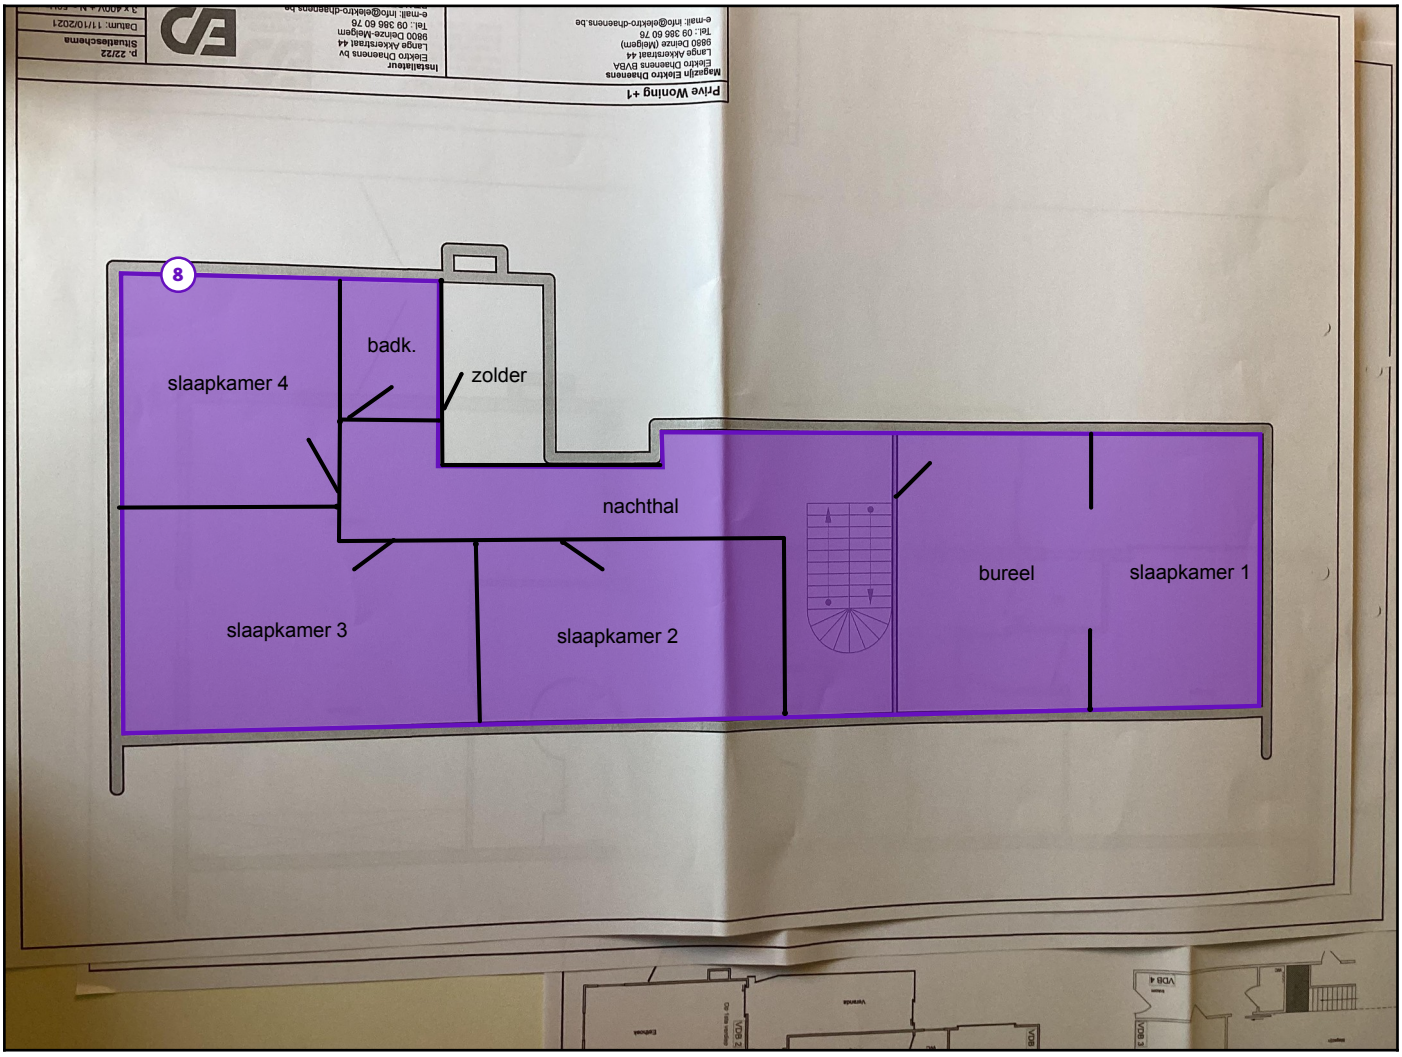
Plan 1.5: 1ste verdiep B

Beschrijving	Type	Actie
8. Plafond	Advies	-

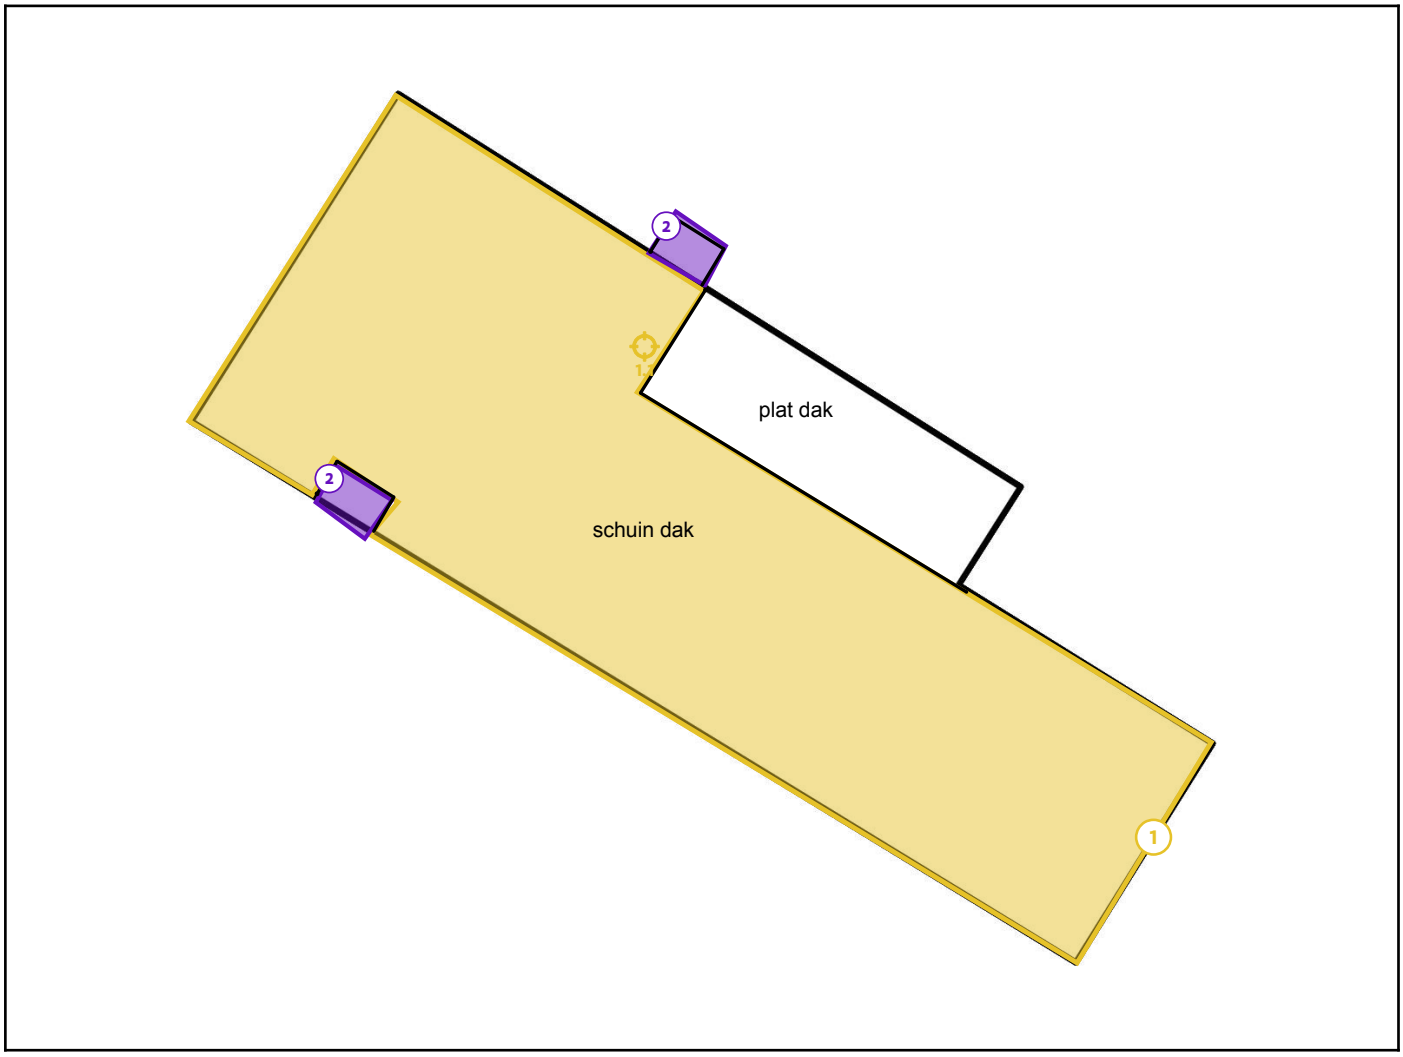
Plan 1.7: Dak A

Beschrijving	Type	Actie
1. Onderdak woning	Asbestmateriaal	Zorgvuldig beheren
1.1 Code: Staal 3	Puntmonster	-
2. Schouw	Beperking	-

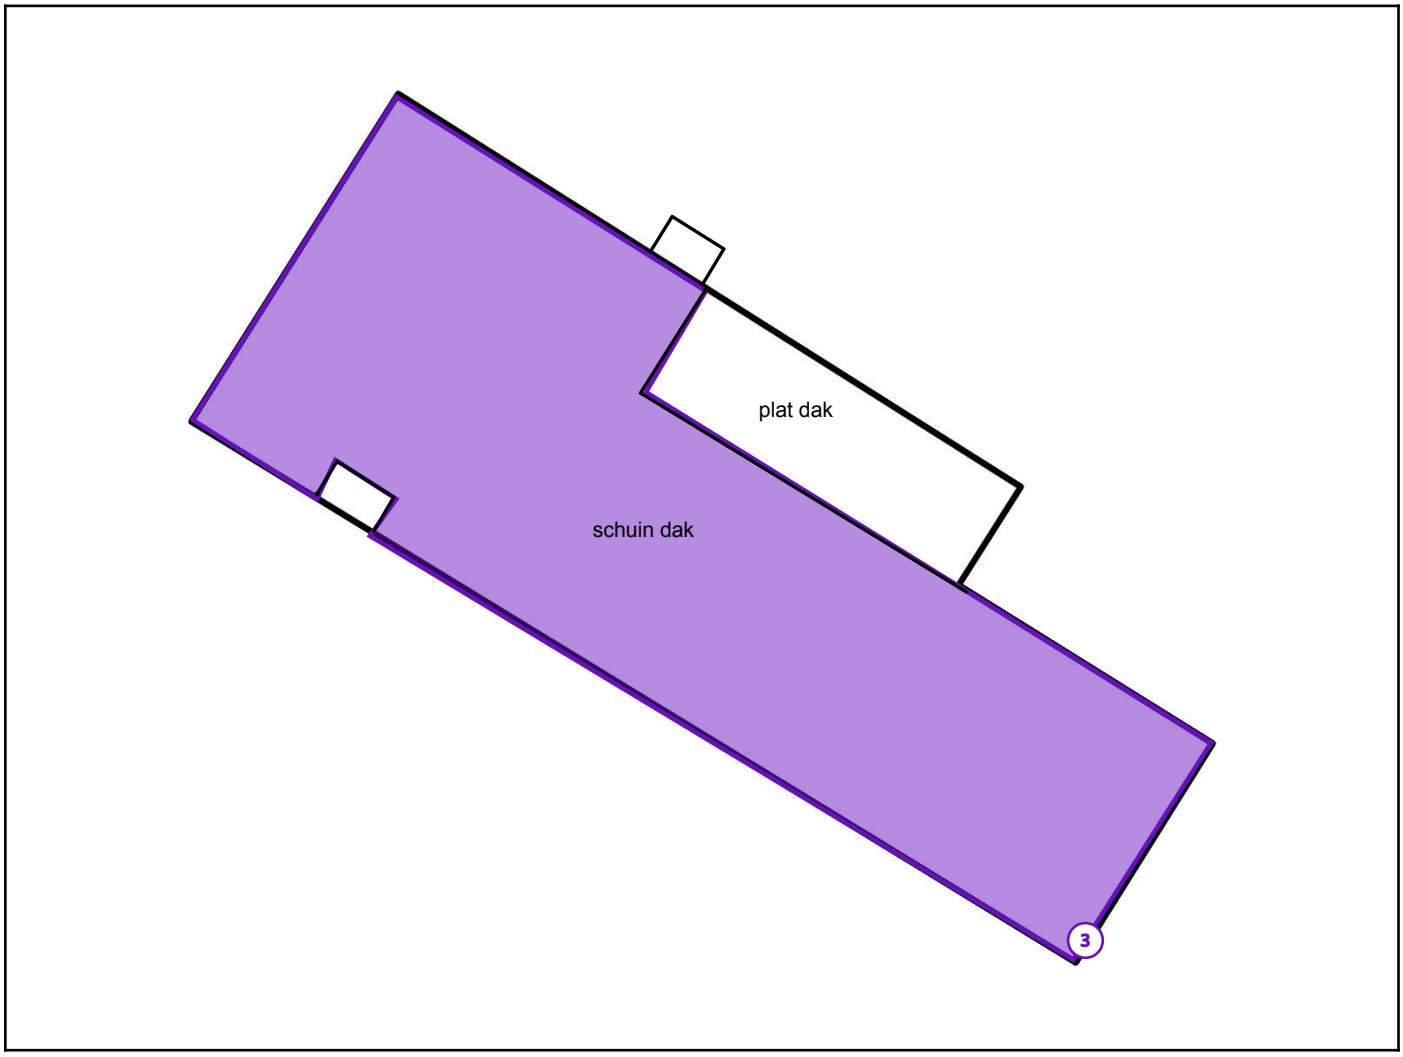
Plan 1.8: Dak B

Beschrijving	Type	Actie
3. Zolder	Beperking	-

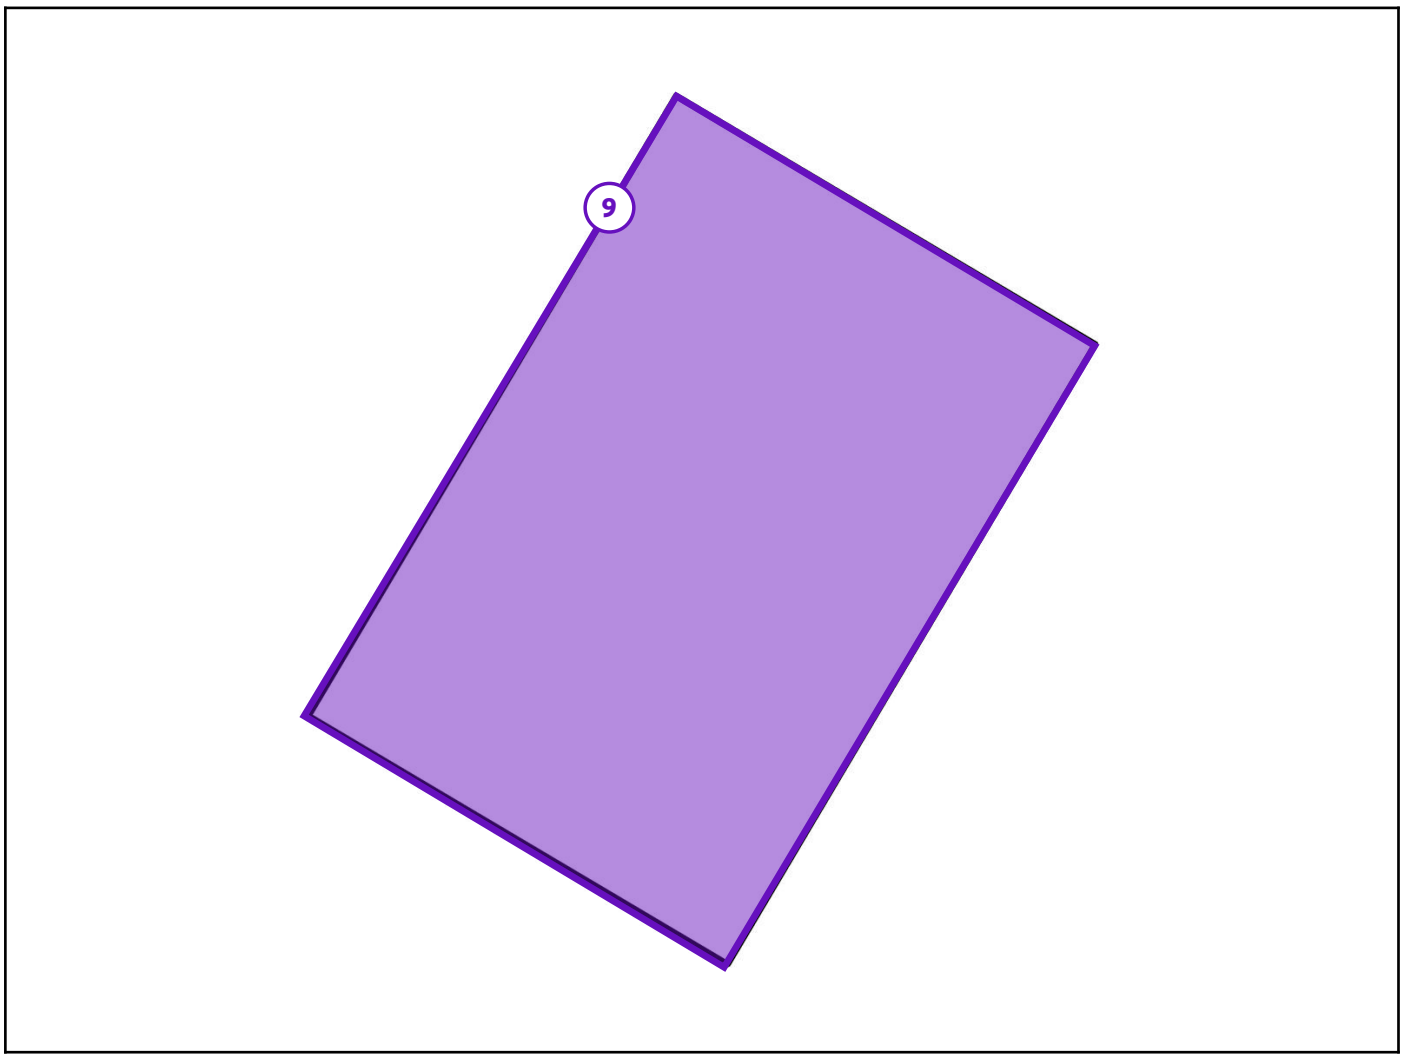
Plan 2.1: Serre plan

Beschrijving	Type	Actie
9. Serre	Advies	-

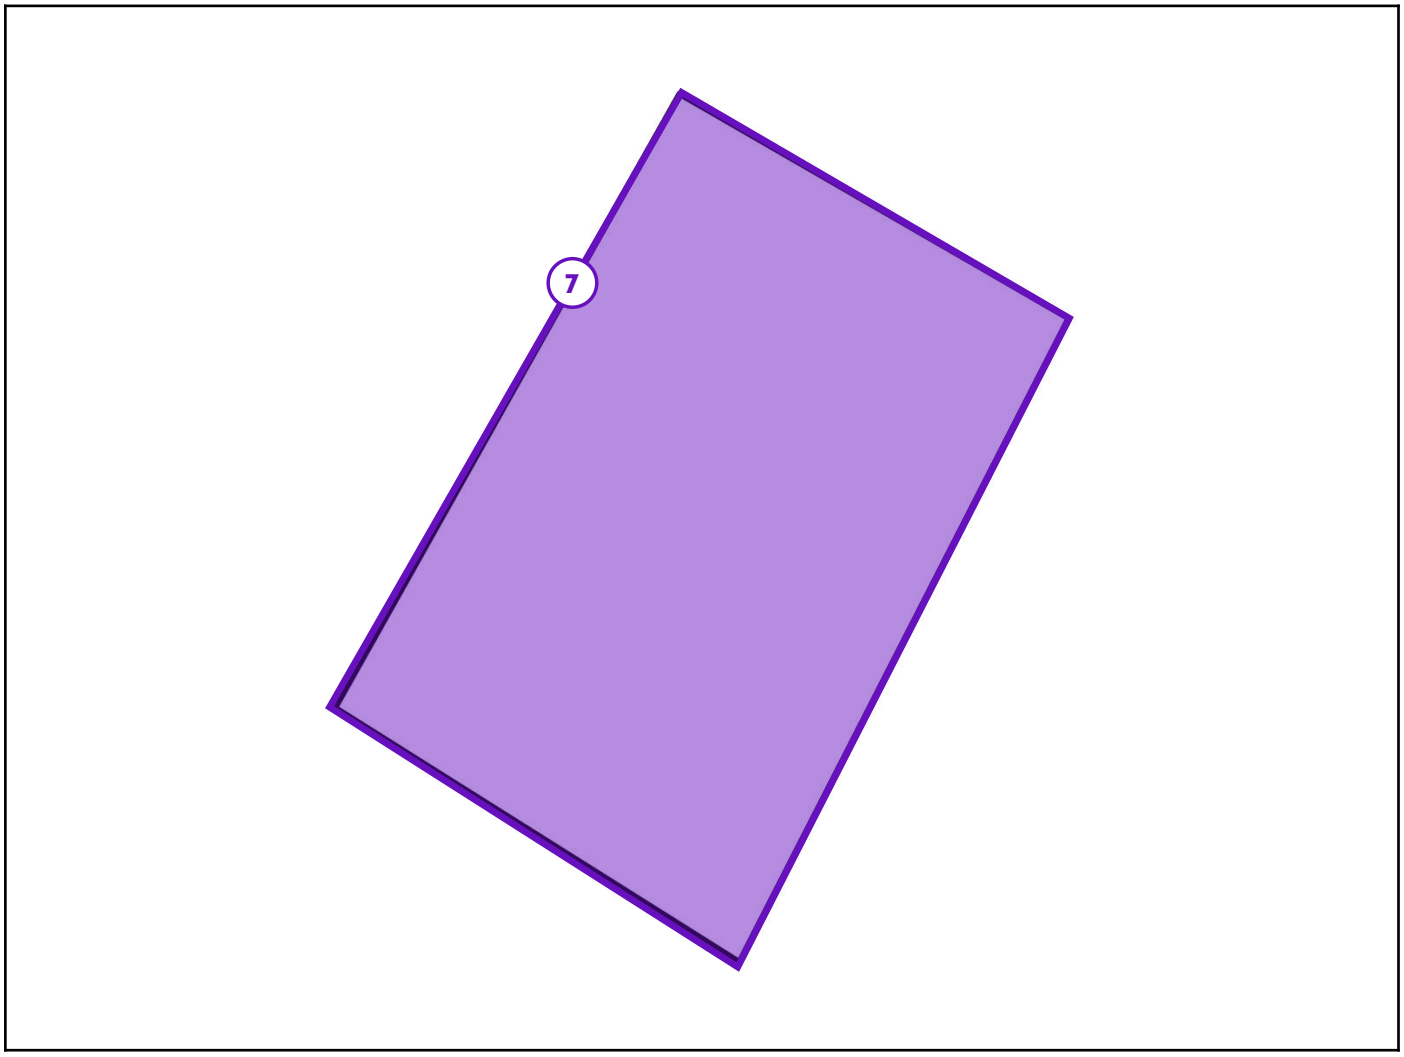
Plan 3.1: Tuinhuis plan

Beschrijving	Type	Actie
7. Tuinhuis	Advies	-

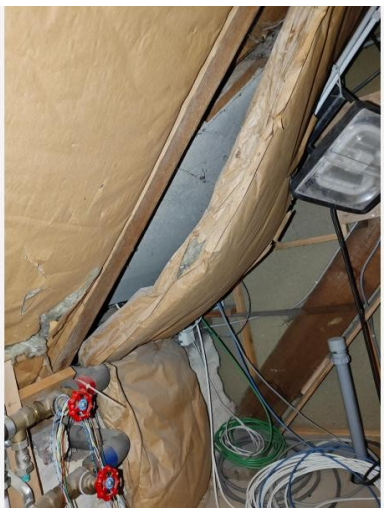
Fiche 1: Onderdak woning

Asbestmateriaal

Het asbestmateriaal valt onder de mijlpaal van 2040.

Eindbeoordeling materiaalrisico	Zeer laag materiaalrisico en/of zeer lage kans op vezelvrijgave

#	Type	Referentie	Resultaat
1.1	Puntmonster	Staal 3	Chrysotiel

Beschrijving	Onderdak woning
Omgeving	Grenst aan binnen- en buitenlucht
Primaire drager	Schuin dak
Asbestmateriaal	Plaat, paneel, tablet - Type Menuiserite
Bindmiddel van asbestmateriaal	Cement
Gebondenheid op basis van bindmiddel	Hecht
Hoeveelheid (oppervlakte - dikte - aantal)	• 115,00 m^2 - 1,00 cm - 1 stuk
Totaal volume	1,15 m^3
Eenvoudig bereikbaar	Nee • Het asbestmateriaal is bedekt (uitgezonderd laag verf, coating, behang, kunststof, textiel) en het wegnemen van het bedekkende materiaal kan niet zonder het bedekkende materiaal te beschadigen.
Bevestigingswijze	• Genageld, geniet
Identificatiemethode	Een monstername door de asbestdeskundige met laboanalyse door een asbestlabo.
Destructieve handeling voor identificatie	Nee
Opmerking	De hoeveelheid werd naar best vermogen berekend, maar er kan een lichte afwijking zijn in de realiteit.

Zorgvuldig beheren

- Zorg voor een veilig beheer. Vermijd het beschadigen van het asbestmateriaal. Controleer de toestand jaarlijks op wijzigingen.

- Eenvoudige handelingen: mag via doe-het-zelf of door werknemer(s) met opleidingsattest eenvoudige handelingen
  Als dit materiaal verwijderd kan worden zonder het te breken, te beschadigen... , dan mag met dit met eenvoudige handelingen.

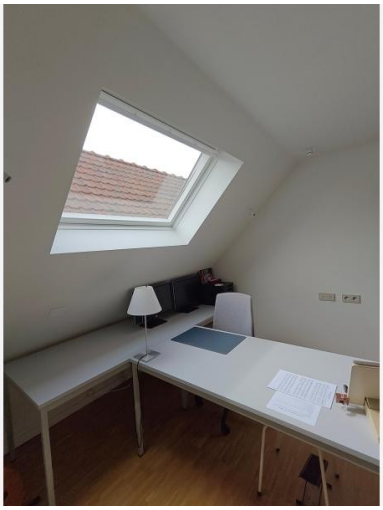
Fiche 4: Voorzetwanden

Houten voorzetplaten op zowel plafond als muren, deze zijn niet-asbestverdacht.

Deskundige kan geen uitspraak doen over eventueel achterliggende toepassingen.

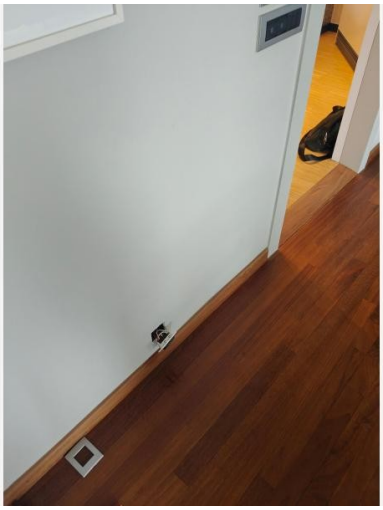
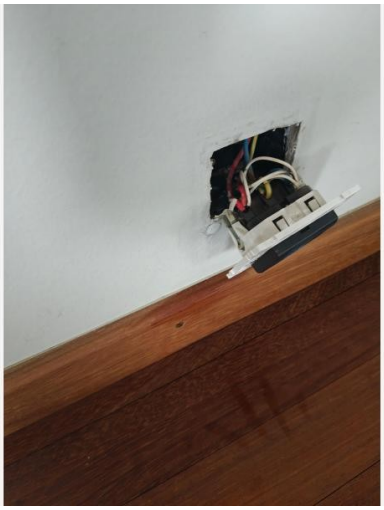
Fiche 10: Pleisterwerk muren

Geen asbest

#	Type	Referentie	Resultaat
10.1	Mengmonster	Staal 1	Geen asbest

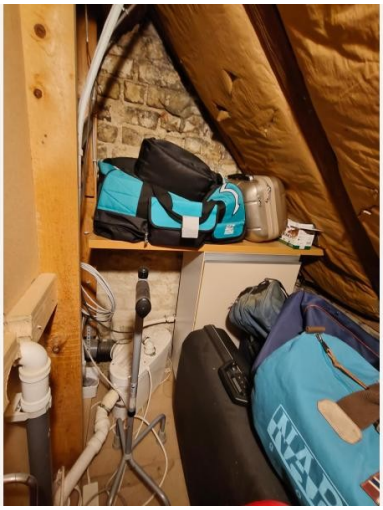
Fiche 11: Crepi muren (binnen)

Geen asbest

#	Type	Referentie	Resultaat
11.1	Mengmonster	Staal 2	Geen asbest
