Asbestinventarisattest

Uilenstraat 211, 9100 Sint-Niklaas

Attestnummer : **20241120-000572.000**
Uitgegeven op : **20.11.2024**
Geldig tot : **20.11.2034**

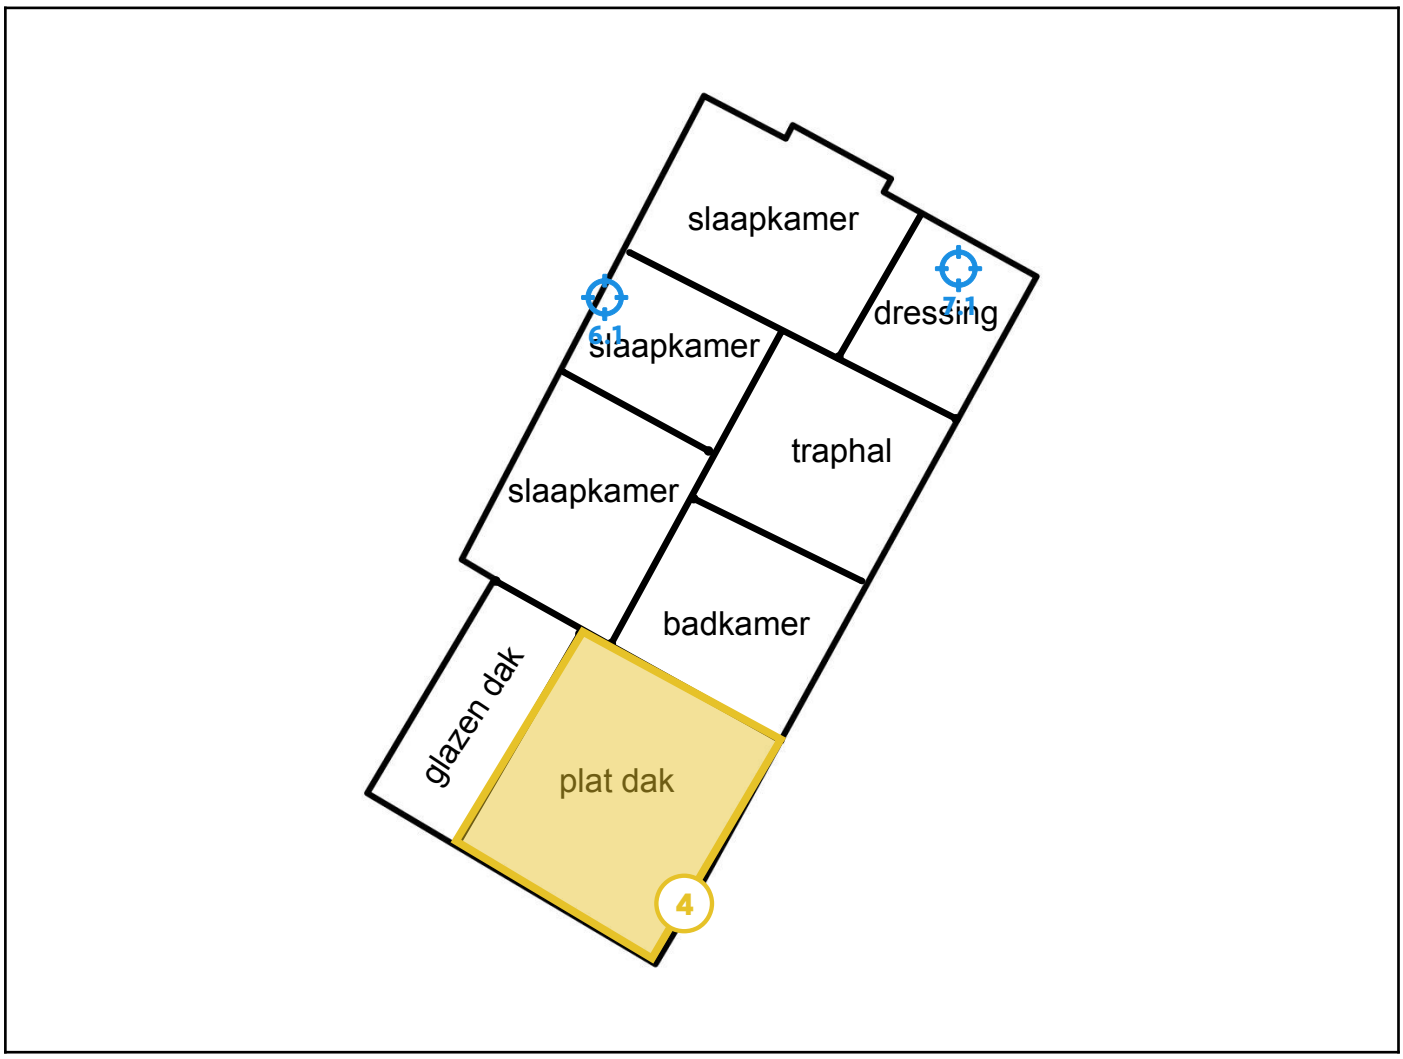
Plan 1.2: Eerste verdieping

Beschrijving	Type	Actie
4. Roofing	Asbestmateriaal	Zorgvuldig beheren
6. pleisterwerk wand	Geen asbest	-
6.1 Code: EPCnu-P57-M001	Mengmonster	-
7. Pleisterwerk plafond	Geen asbest	-
7.1 Code: EPCnu-P57-M002	Mengmonster	-

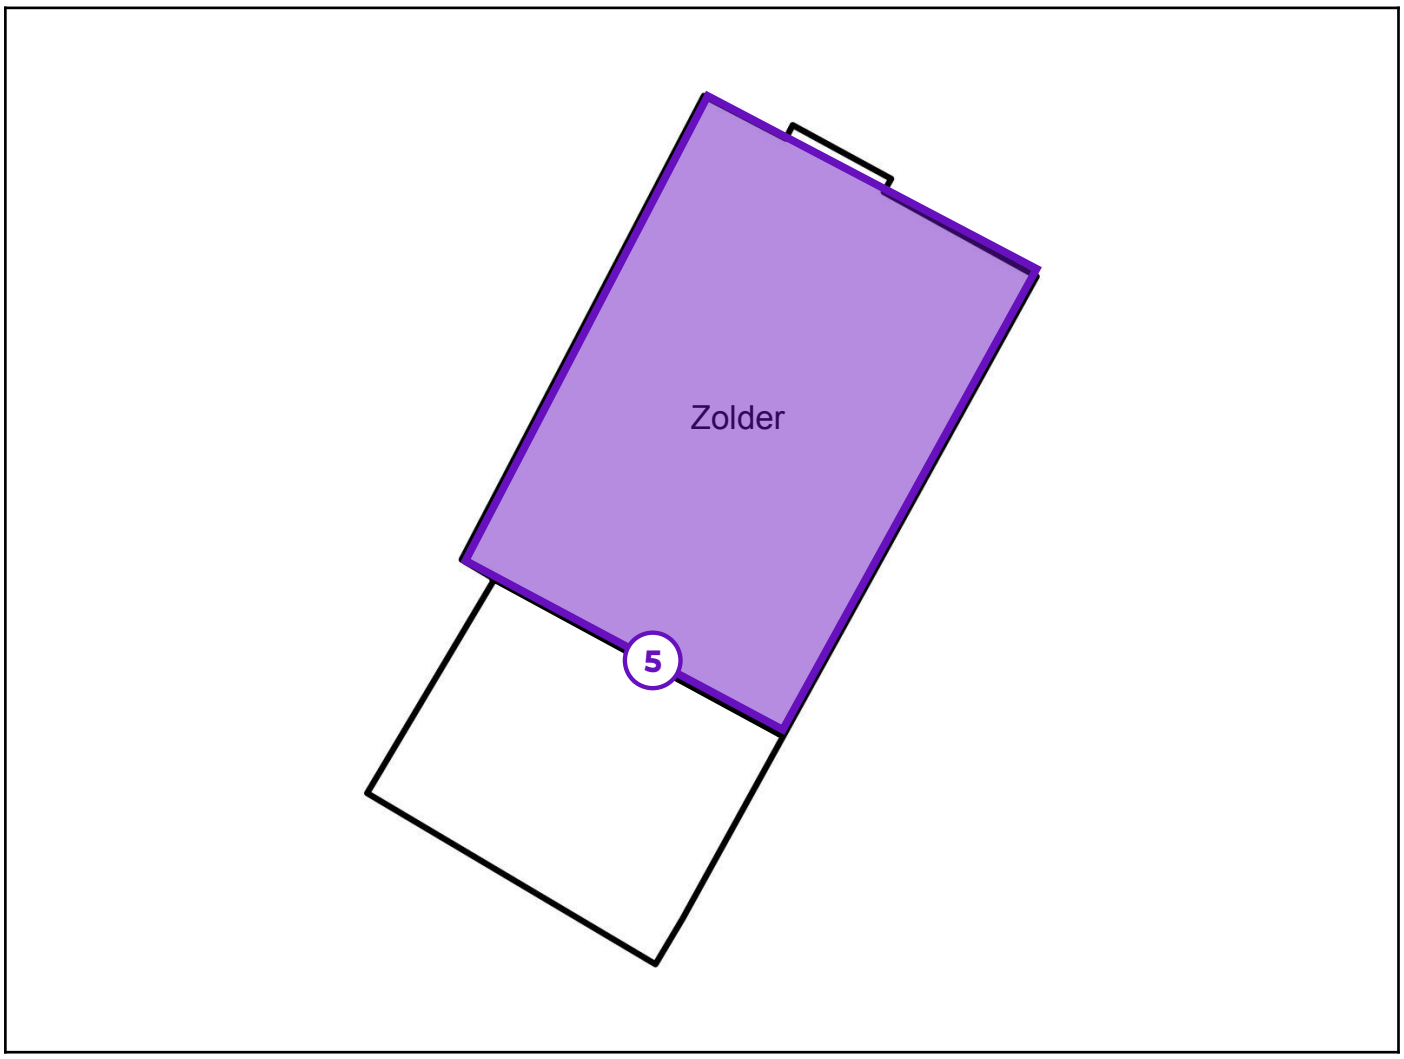
Plan 1.3: Zolder

Beschrijving	Type	Actie
5. Onderdakplaten niet vast te stellen	Beperking	-

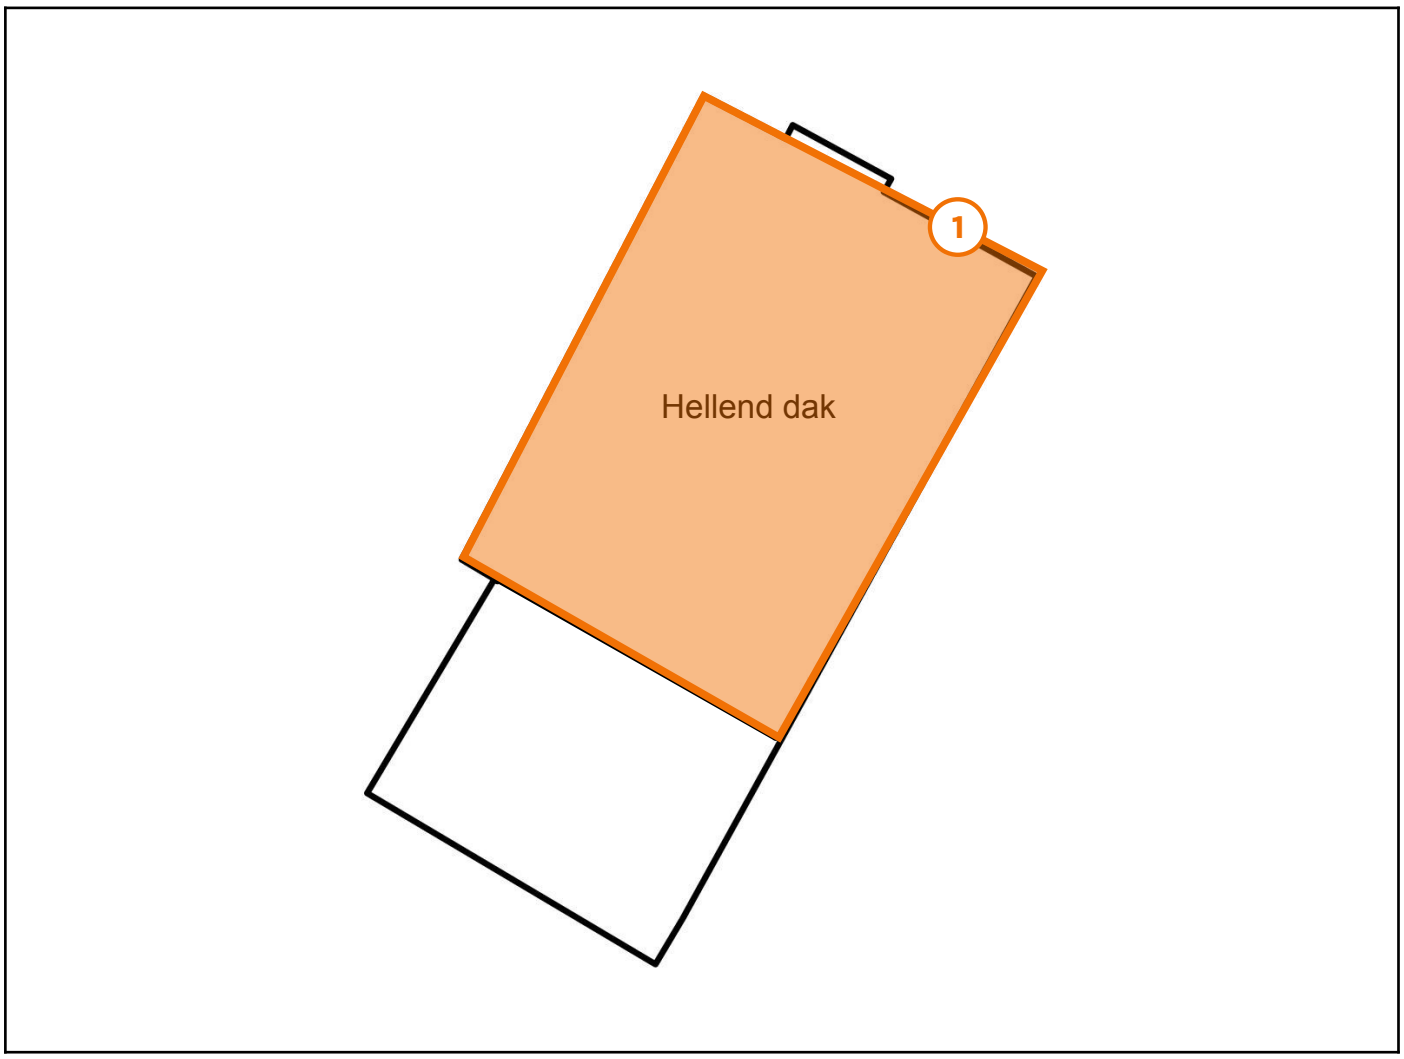
Plan 1.4: Dak

Beschrijving	Type	Actie
1. Dakleien	Asbestmateriaal	Verwijderen

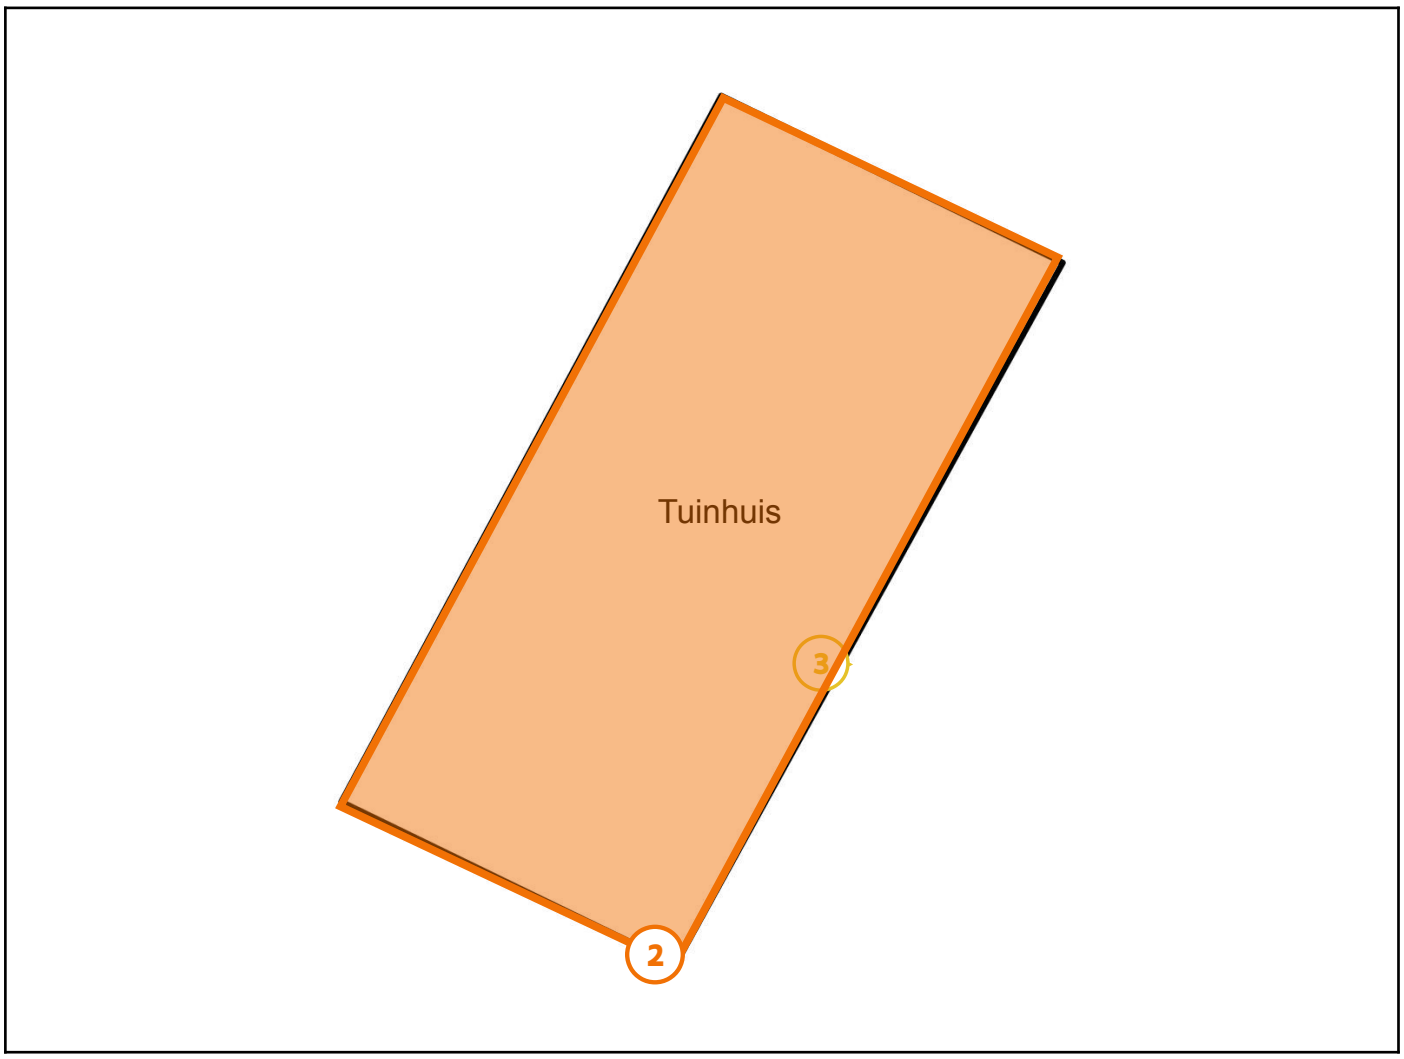
Plan 2.1: Tuinhuis

Beschrijving	Type	Actie
2. Golfplaten	Asbestmateriaal	Verwijderen
3. Bakeliet	Asbestmateriaal	Zorgvuldig beheren

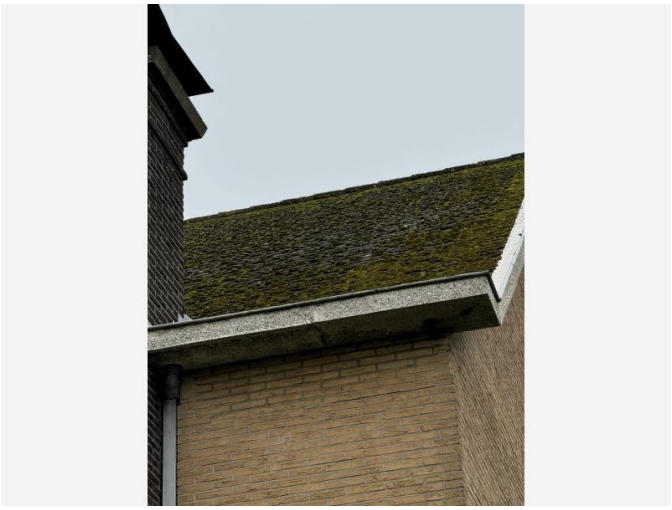
Fiche 1: Dakleien

Het asbestmateriaal valt onder de mijlpaal van 2034.

Eindbeoordeling materiaalrisico	Laag materiaalrisico en/of verlaagde kans op vezelvrijgave

Gebondenheid	Categorie 1: hechtgebonden in oorsprong
Asbestsoort (vezeltype)	Crocidoliet aanwezig
Asbestconcentratie	Laag (< 50%)
Afschermingsgraad van het gehele materiaal	Geheel of deels vrij aan de buitenlucht
Toestand van het materiaal	Licht beschadigd, licht verweerd. Intact calciumsilicaatmateriaal of categorie III 'gebondenheid'

- Zorg voor een veilig beheer. Vermijd het beschadigen van het asbestmateriaal. Controleer de toestand jaarlijks op wijzigingen.

- Eenvoudige handelingen: mag via doe-het-zelf of door werknemer(s) met opleidingsattest eenvoudige handelingen
  Tijdens het verwijderen is het belangrijk dat de leien niet beschadigd worden zodat er geen vezeltjes vrijkomen. Het is altijd aangeraden om dit te doen onder toezicht van een opgeleide werknemer.

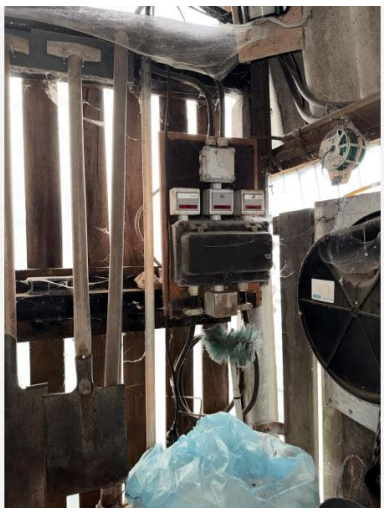
Fiche 3: Bakeliet

Het asbestmateriaal valt onder de mijlpaal van 2040.

Eindbeoordeling materiaalrisico	Laag materiaalrisico en/of verlaagde kans op vezelvrijgave

Gebondenheid	Categorie 1: hechtgebonden in oorsprong
Asbestsoort (vezeltype)	Crocidoliet aanwezig
Asbestconcentratie	Laag (< 50%)
Afschermingsgraad van het gehele materiaal	Geheel of deels (ook) vrij aan de binnenlucht
Toestand van het materiaal	Onbeschadigd, niet verweerd

- Zorg voor een veilig beheer. Vermijd het beschadigen van het asbestmateriaal. Controleer de toestand jaarlijks op wijzigingen.

- Eenvoudige handelingen: mag via doe-het-zelf of door werknemer(s) met opleidingsattest eenvoudige handelingen
  Tijdens de verwijdering is het belangrijk om het materiaal in zijn geheel te verwijderen en niet te beschadigen zodat er geen vezeltjes vrijkomen.

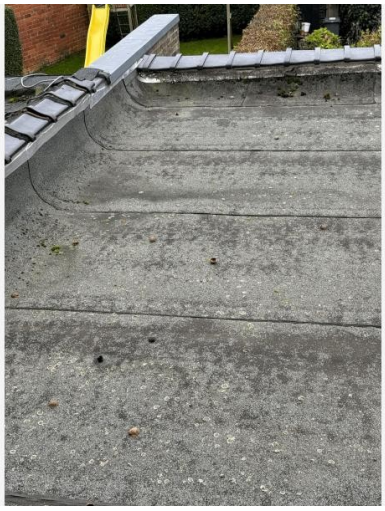
Fiche 4: Roofing

Het asbestmateriaal valt onder de mijlpaal van 2040.

Eindbeoordeling materiaalrisico	Laag materiaalrisico en/of verlaagde kans op vezelvrijgave

Gebondenheid	Categorie 1: hechtgebonden in oorsprong
Asbestsoort (vezeltype)	Crocidoliet aanwezig
Asbestconcentratie	Laag (< 50%)
Afschermingsgraad van het gehele materiaal	Geheel of deels vrij aan de buitenlucht
Toestand van het materiaal	Licht beschadigd, licht verweerd. Intact calciumsilicaatmateriaal of categorie III 'gebondenheid'

- Zorg voor een veilig beheer. Vermijd het beschadigen van het asbestmateriaal. Controleer de toestand jaarlijks op wijzigingen.

- Eenvoudige handelingen: mag via doe-het-zelf of door werknemer(s) met opleidingsattest eenvoudige handelingen
  Tijdens renovatie is het aangeraden om a.d.h.v. een destructief onderzoek te controleren of er al dan niet asbest in is verwerkt. Hier is geen staal van genomen om lekschade te vermijden.

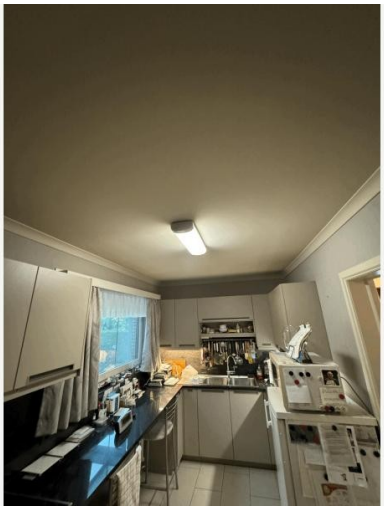
Fiche 7: Pleisterwerk plafond

Geen asbest

#	Type	Referentie	Resultaat
7.1	Mengmonster	EPCnu-P57-M002	Geen asbest
