Asbestinventarisattest

Justus Lipsiusstraat 20/0209, 3000 Leuven

Attestnummer : **20250425-000463.000**
Uitgegeven op : **25.04.2025**
Geldig tot : **Onbeperkt** (tenzij de toestand wijzigt)

Asbestveilig (maar mogelijk niet asbestvrij)

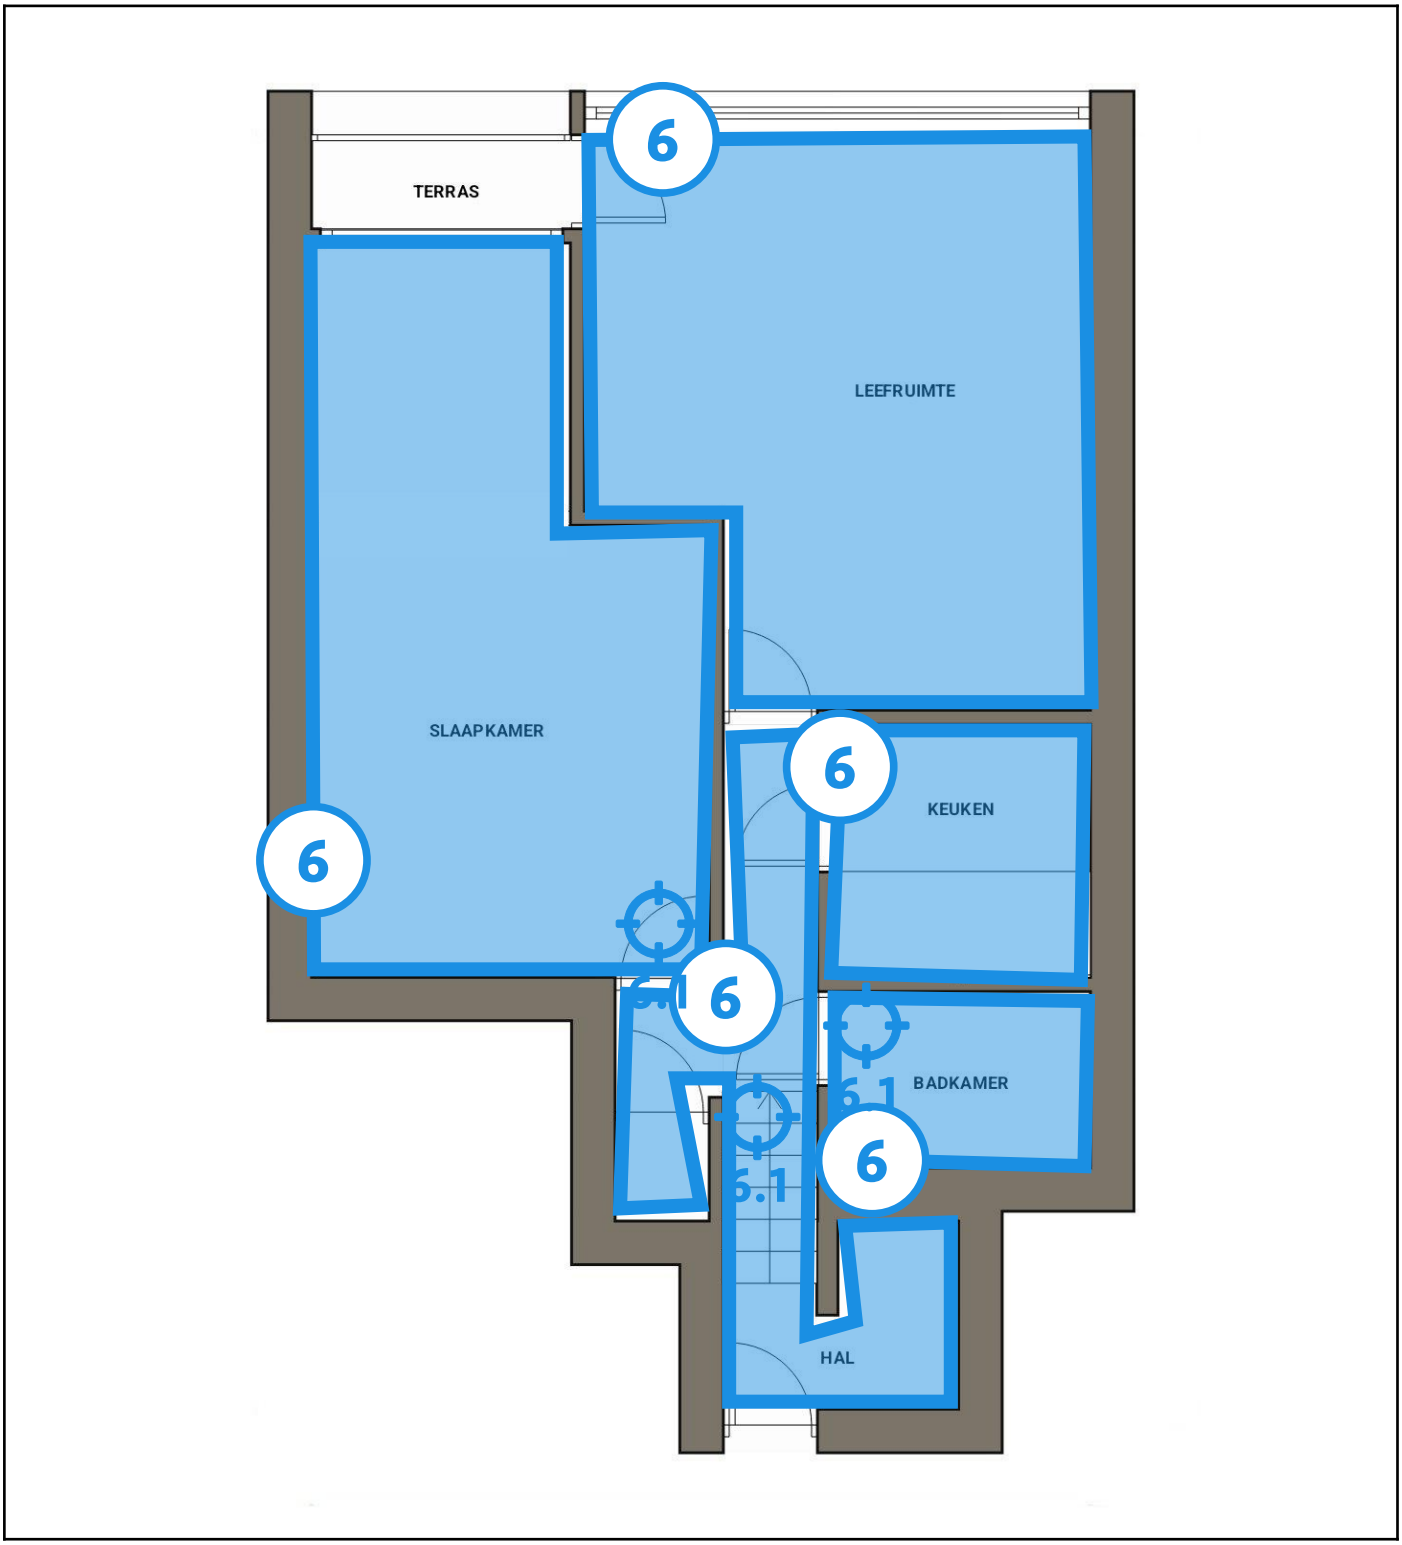
Plan 1.1: volledig grondplan (pleister plafonds)

Beschrijving	Type	Actie
6. pleisterwerk plafonds	Geen asbest	-

6.1 Code: ID 2	Mengmonster	-

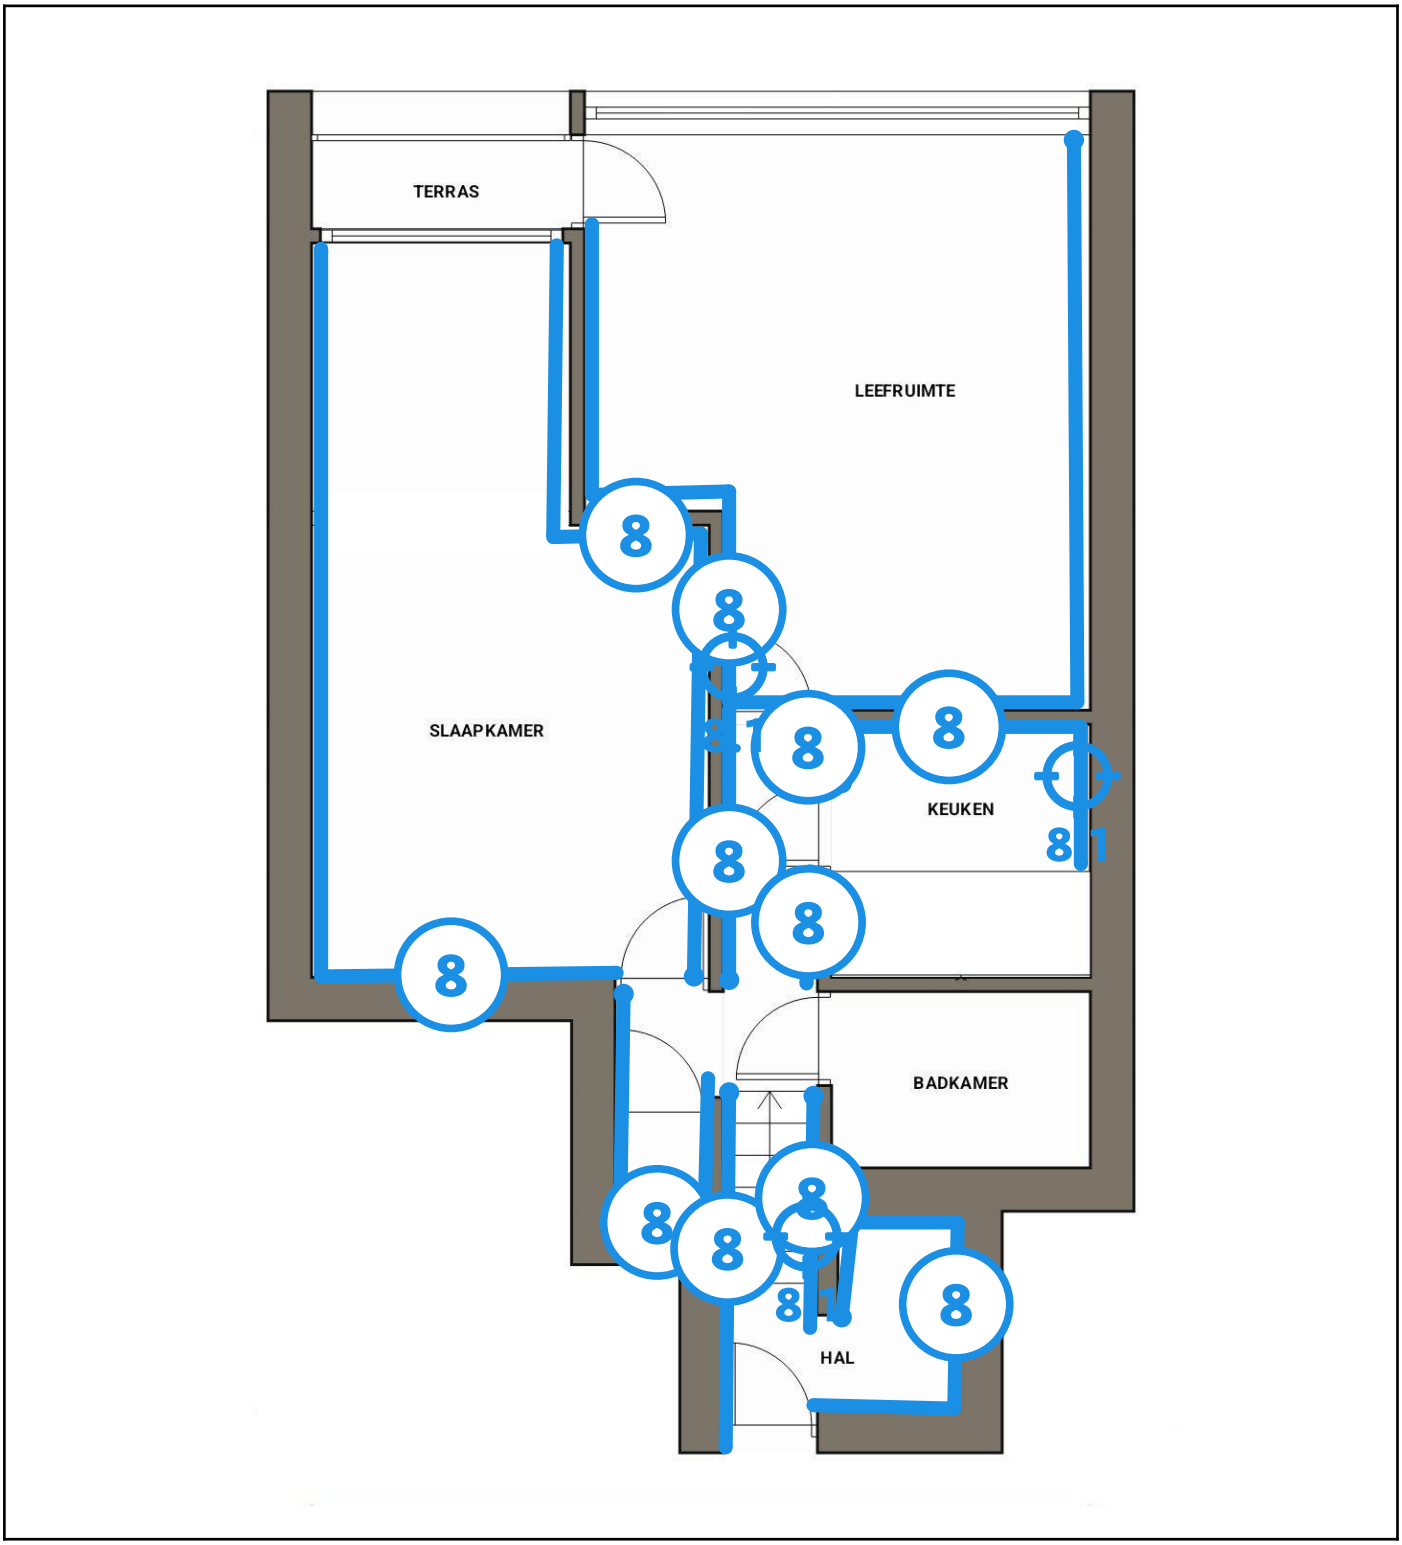
Plan 1.2: volledig grondplan (pleister wanden)

Beschrijving	Type	Actie
8. pleisterwerk wanden	Geen asbest	-

8.1 Code: ID 1	Mengmonster	-

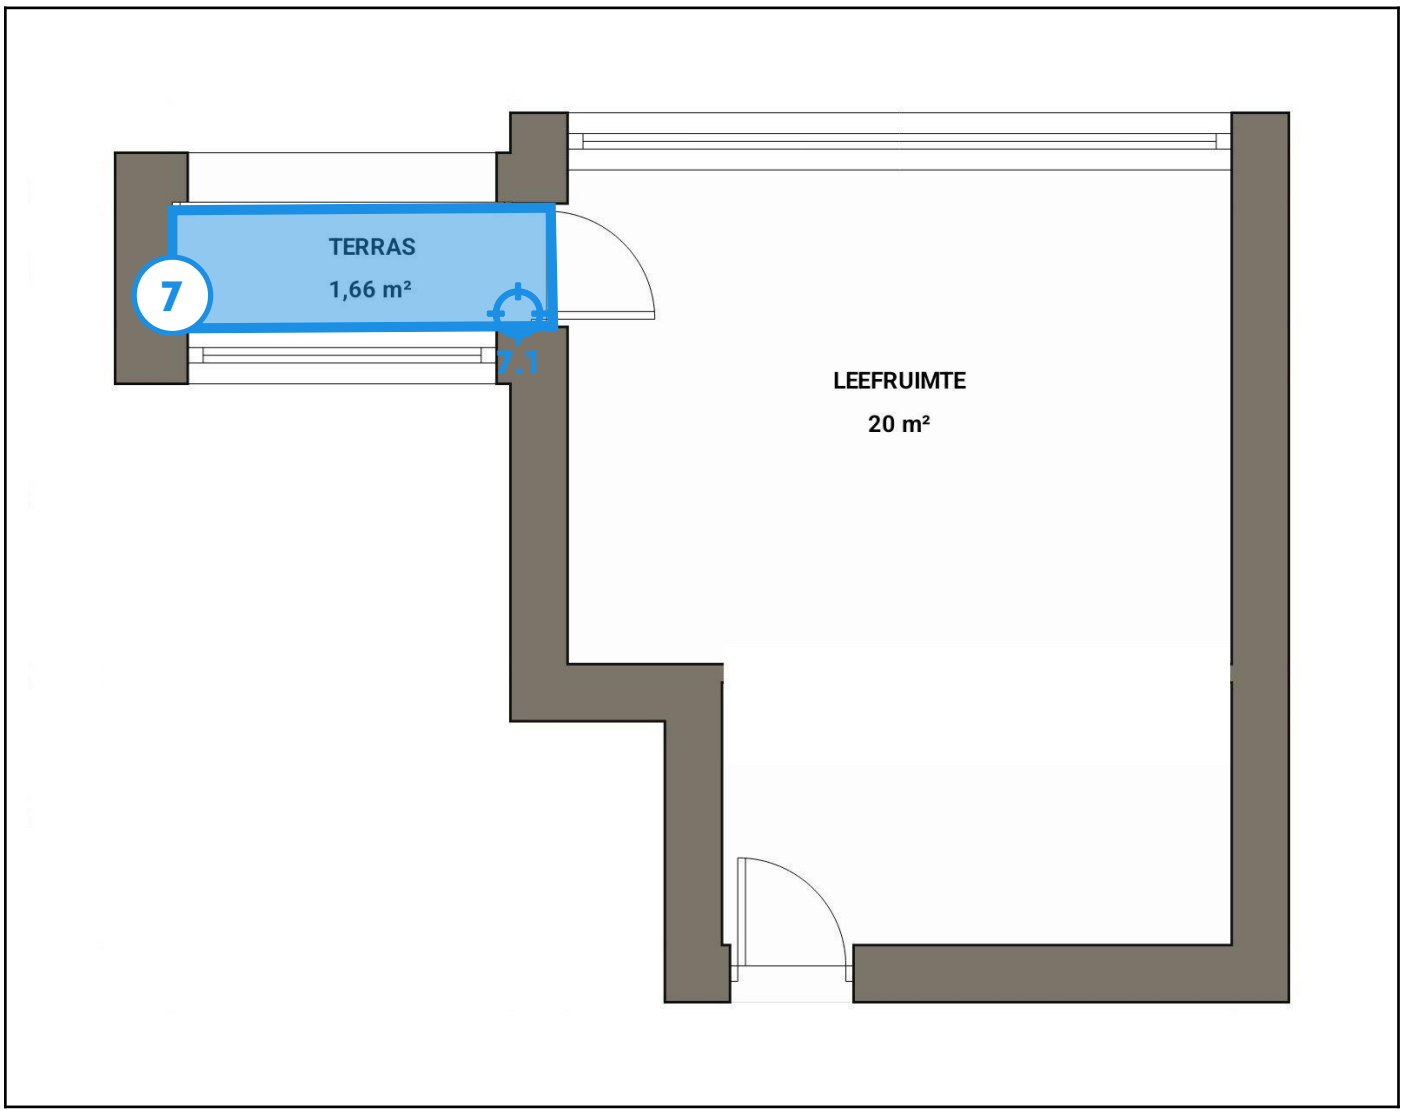
Plan 1.3: grondplan leefruimte & terras

Beschrijving	Type	Actie
7. roofing	Geen asbest	-
7.1 Code: ID 3	Puntmonster	-

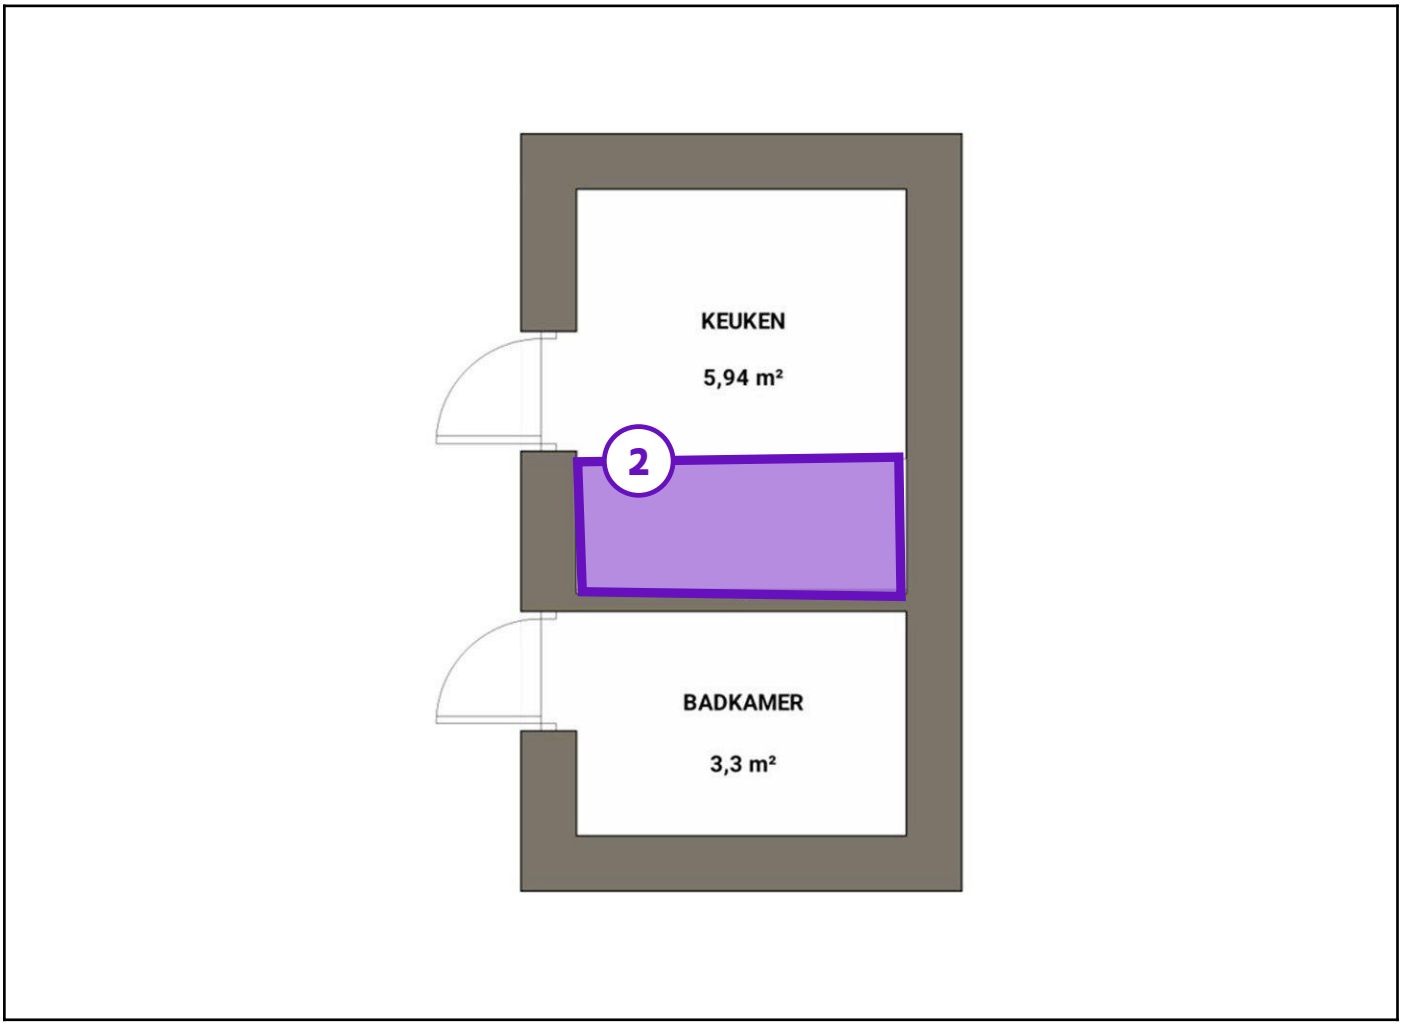
Plan 1.4: grondplan keuken & badkamer

Beschrijving	Type	Actie
2. keukenkasten	Advies	-

De keukenkasten vertonen gelijkenissen met keukenkasten die destijds vervaardigd werden met glasalplaten. Bij nadere inspectie van de kasten, inclusief de legplanken, wordt er vastgesteld dat er geen glasalplaten aanwezig zijn. De kasten zijn louter vervaardigd uit hout, dat op veel plaatsen voorzien is van een gelamineerde laag.

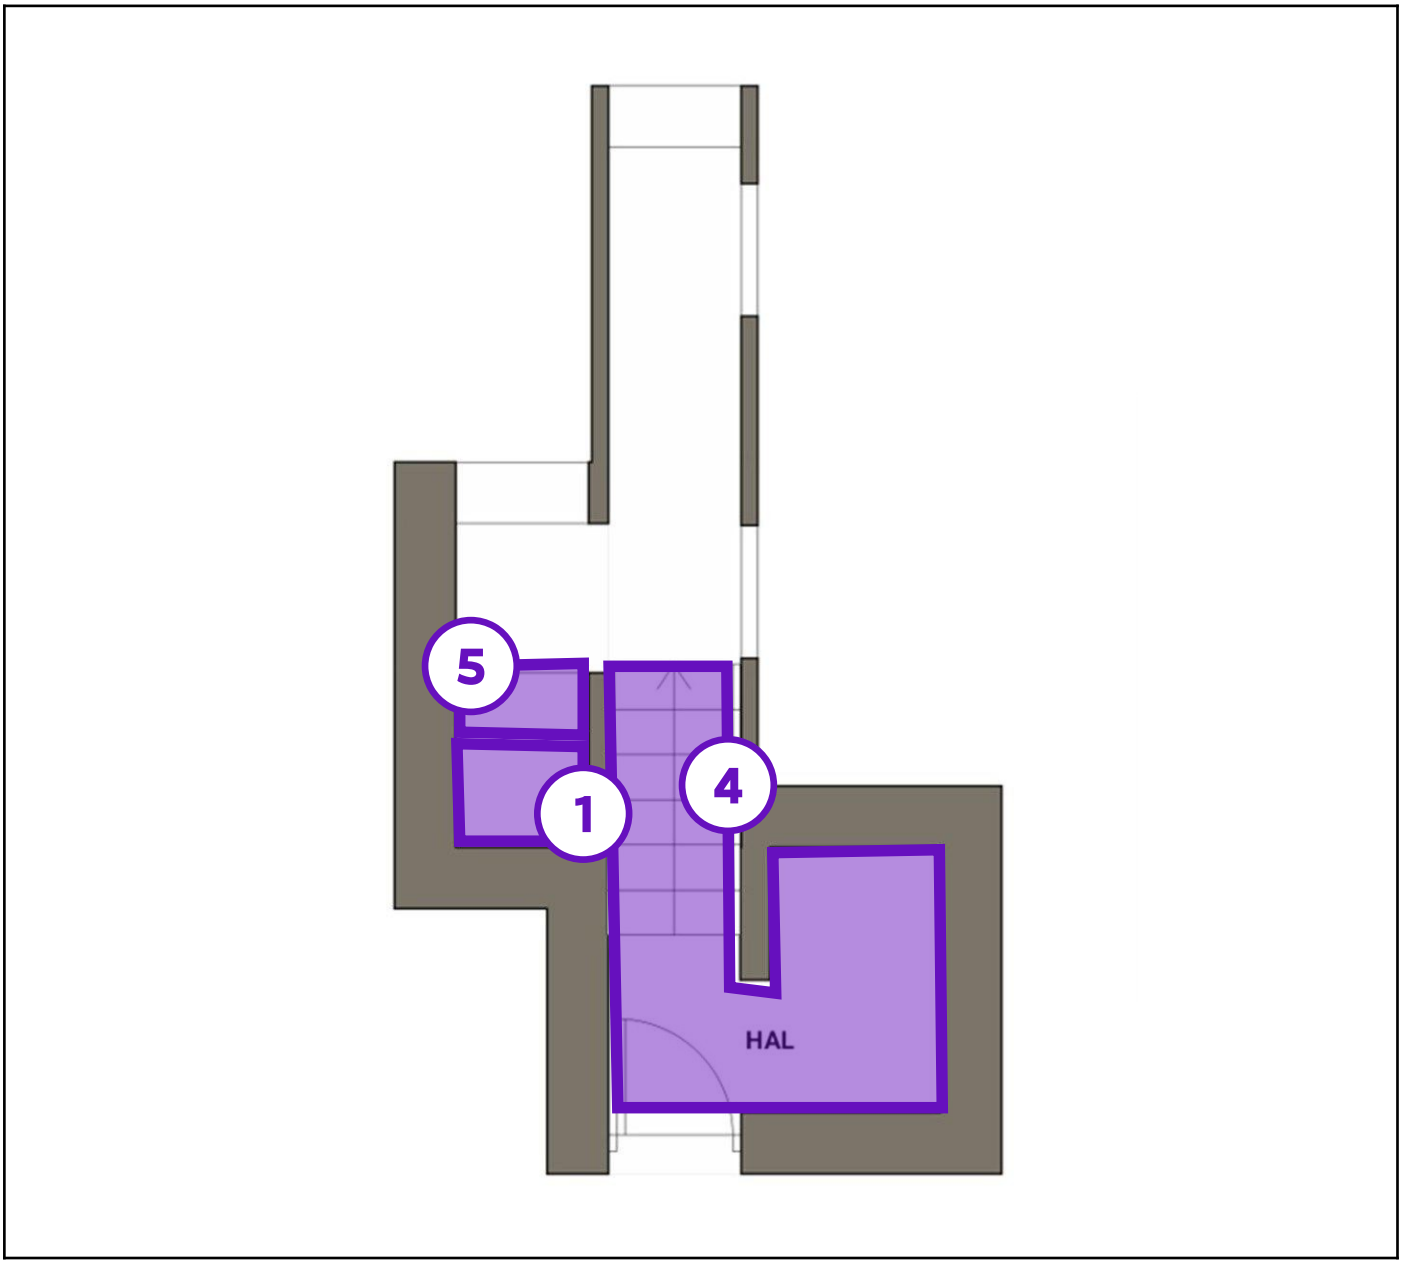
Plan 1.5: grondplan inkomhal, gang & berging

Beschrijving	Type	Actie
1. tapijt in de berging	Advies	-
4. tapijt inkomhal en trappen	Advies	-
5. vinyl in de berging	Advies	-

Het tapijt dat de vloer van de berging bekleedt werd geïnspecteerd door een loszittend stukje op te heffen. Noch het tapijt, noch de onderliggende lijmlaag zijn asbestverdacht.

Het tapijt dat de trap bekleedt, alsook de vloer van de inkomhal, werd geïnspecteerd door een loszittend stukje op te heffen. Noch het tapijt, noch de onderliggende lijmlaag zijn asbestverdacht.

Een klein stukje van de vloer van de berging is bekleed met vinyl. Deze vloerbekleding werd geïnspecteerd door een loszittend stukje op te heffen. Noch de vinyl, noch de onderliggende lijmlaag zijn asbestverdacht.

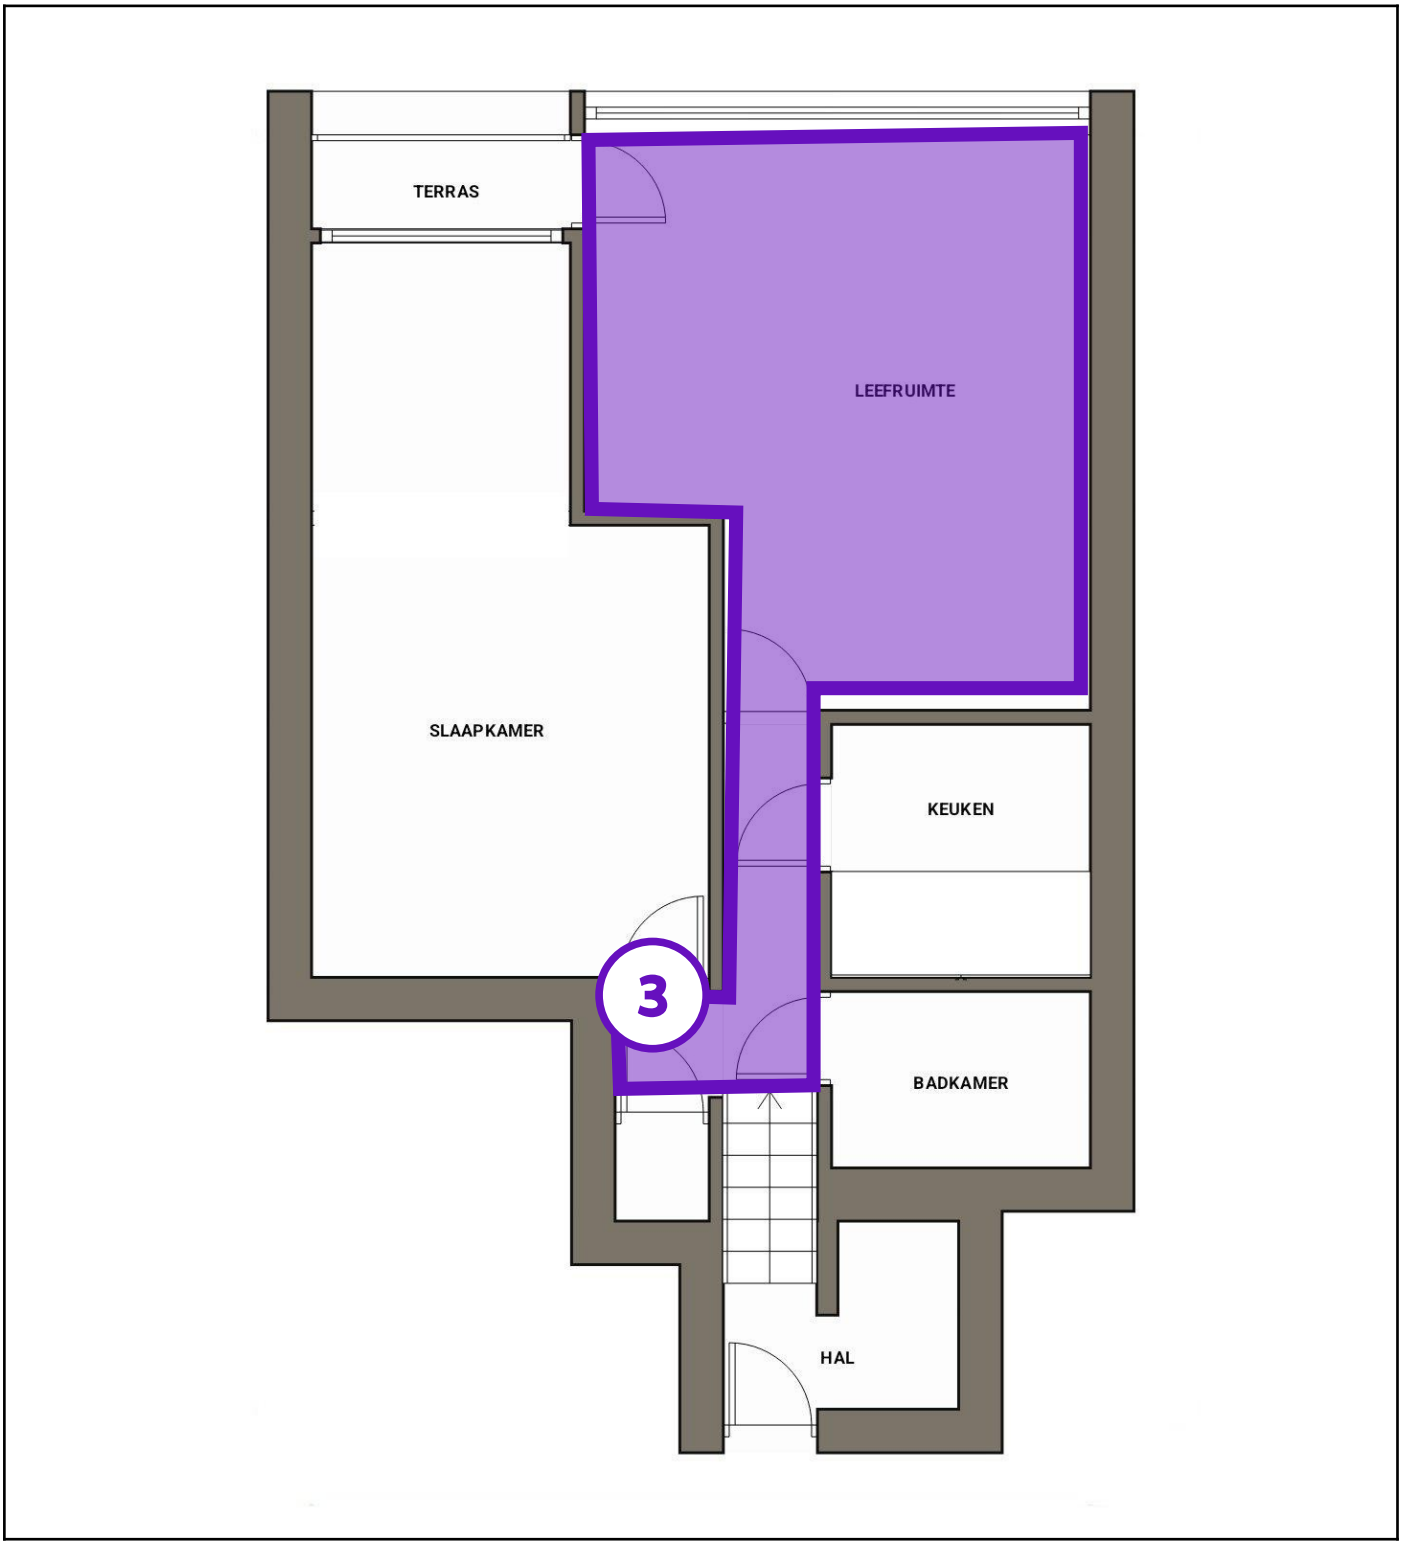
Plan 1.6: volledig grondplan

Beschrijving	Type	Actie
3. vloerbekleding gang en leefruimte	Advies	-

De gang en de leefruimte zijn voorzien van eenzelfde soort vloerbekleding. De vloerbekleding, die vervaardigd is uit kunststof, werd geïnspecteerd door een loszittend stukje op te heffen. Noch de vloerbekleding, noch de onderliggende lijmlaag zijn asbestverdacht.
