Asbestinventarisattest

Joostplaats 3, 2100 Antwerpen

Attestnummer : **20241106-000040.000**
Uitgegeven op : **06.11.2024**
Geldig tot : **Onbeperkt** (tenzij de toestand wijzigt)

Asbestveilig (maar mogelijk niet asbestvrij)

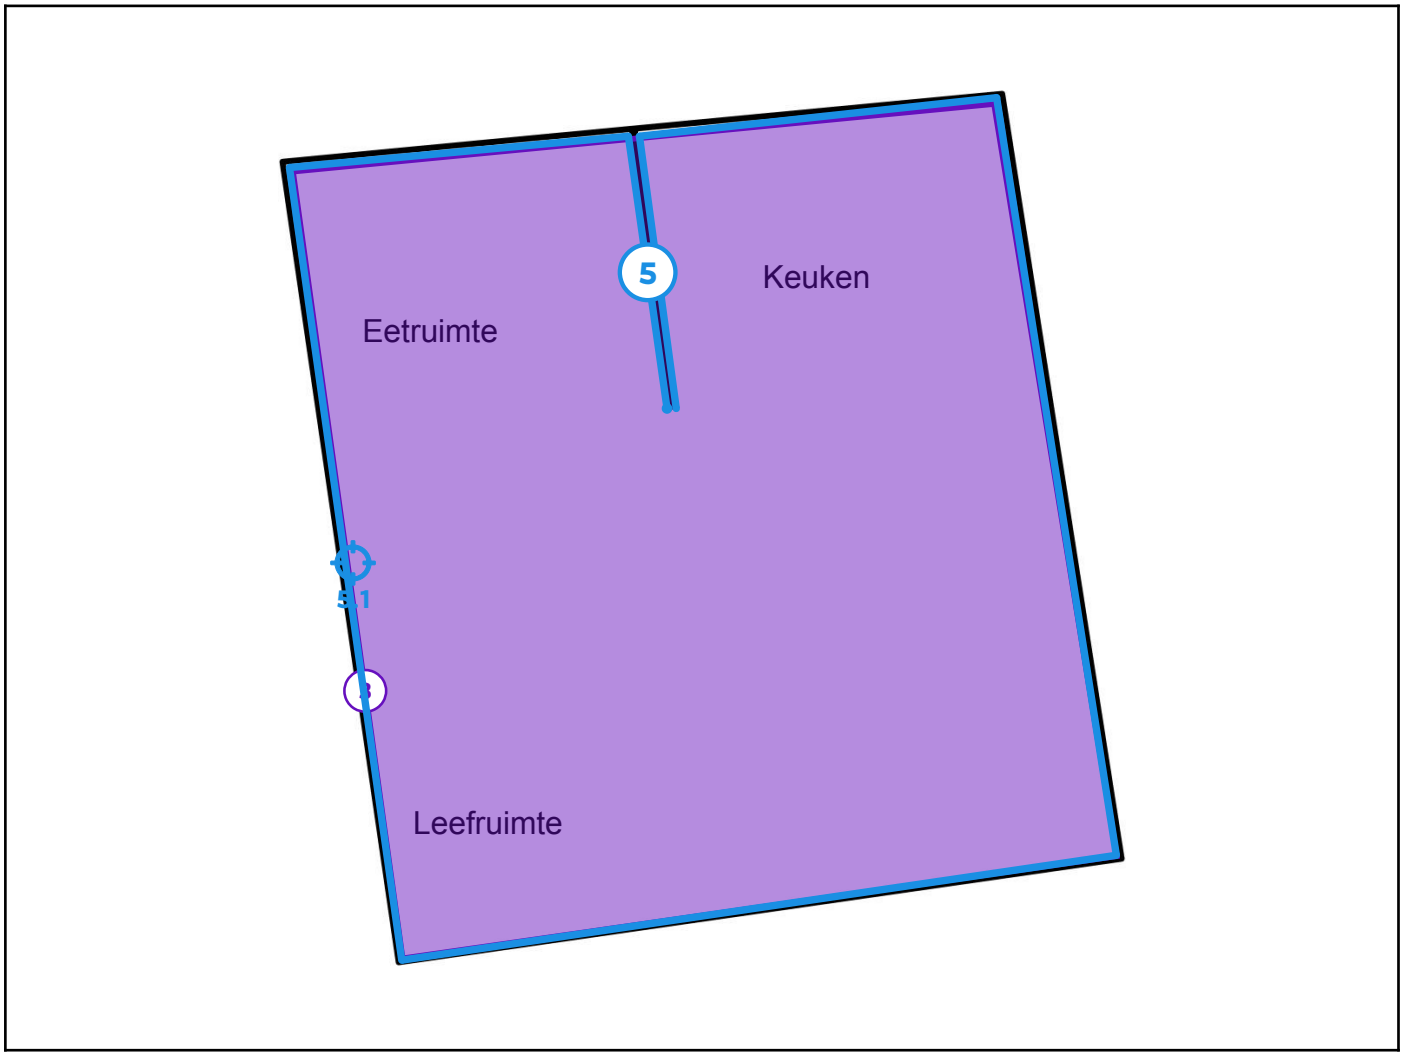
Plan 1.1: Gelijkvloers

Beschrijving	Type	Actie
3. Vloerzeil	Advies	-
5. Pleisterwerk muren	Geen asbest	-
5.1 Code: 000000394123	Mengmonster	-

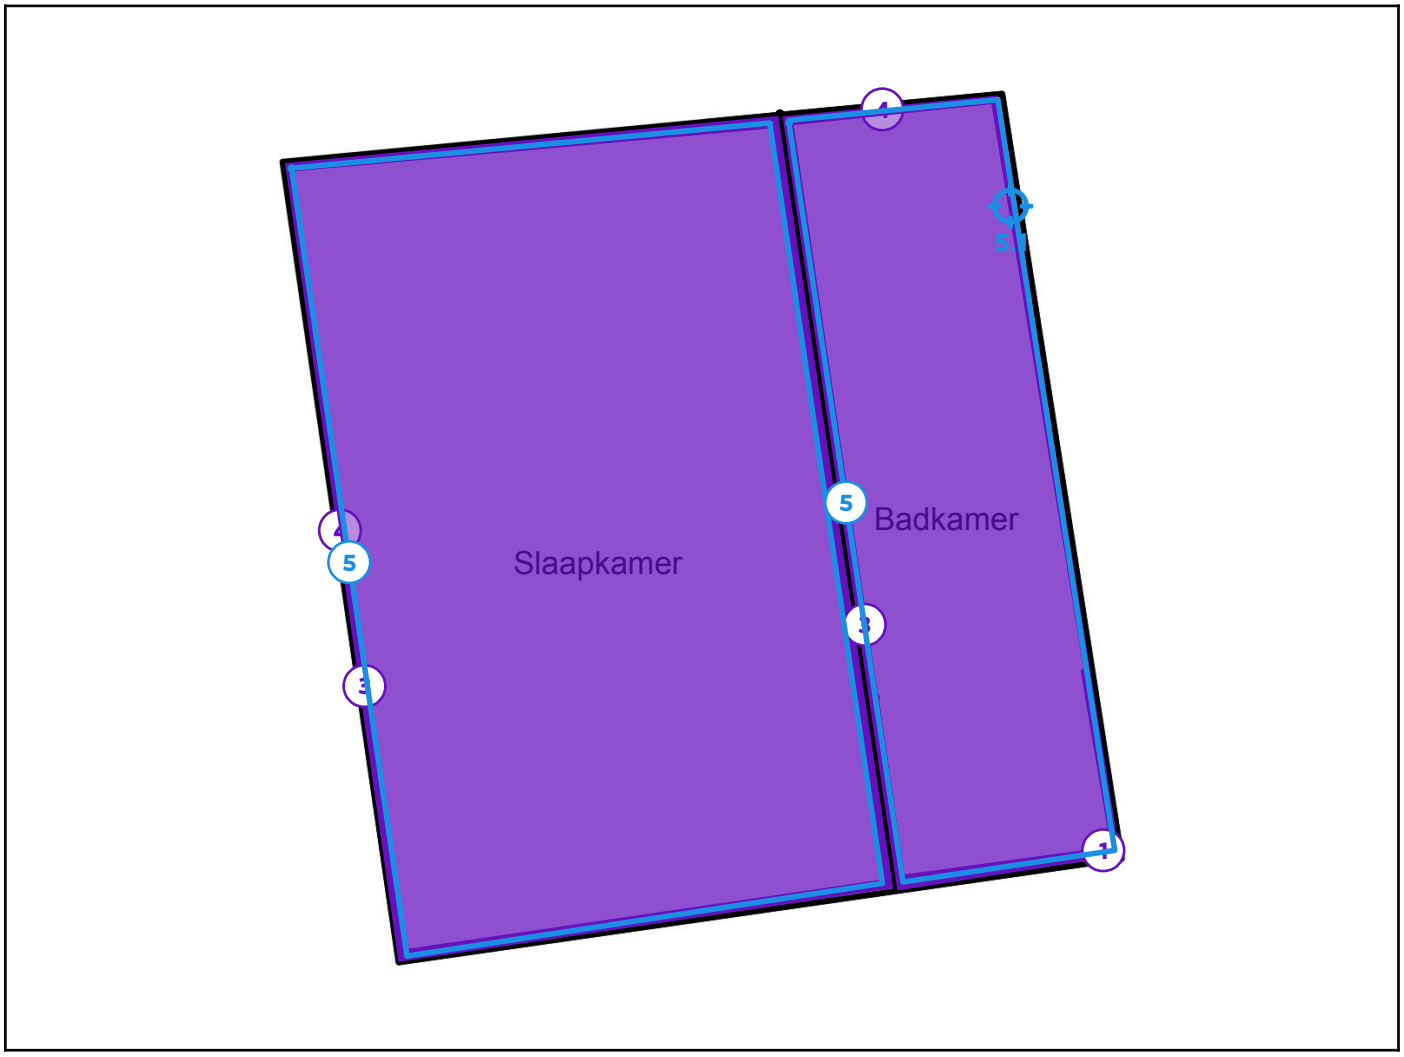
Plan 1.2: Eerste verdieping

Beschrijving	Type	Actie
1. Wandtegels	Advies	-
3. Vloerzeil	Advies	-
4. Houten plafond	Advies	-
5. Pleisterwerk muren	Geen asbest	-
5.1 Code: 000000394123	Mengmonster	-

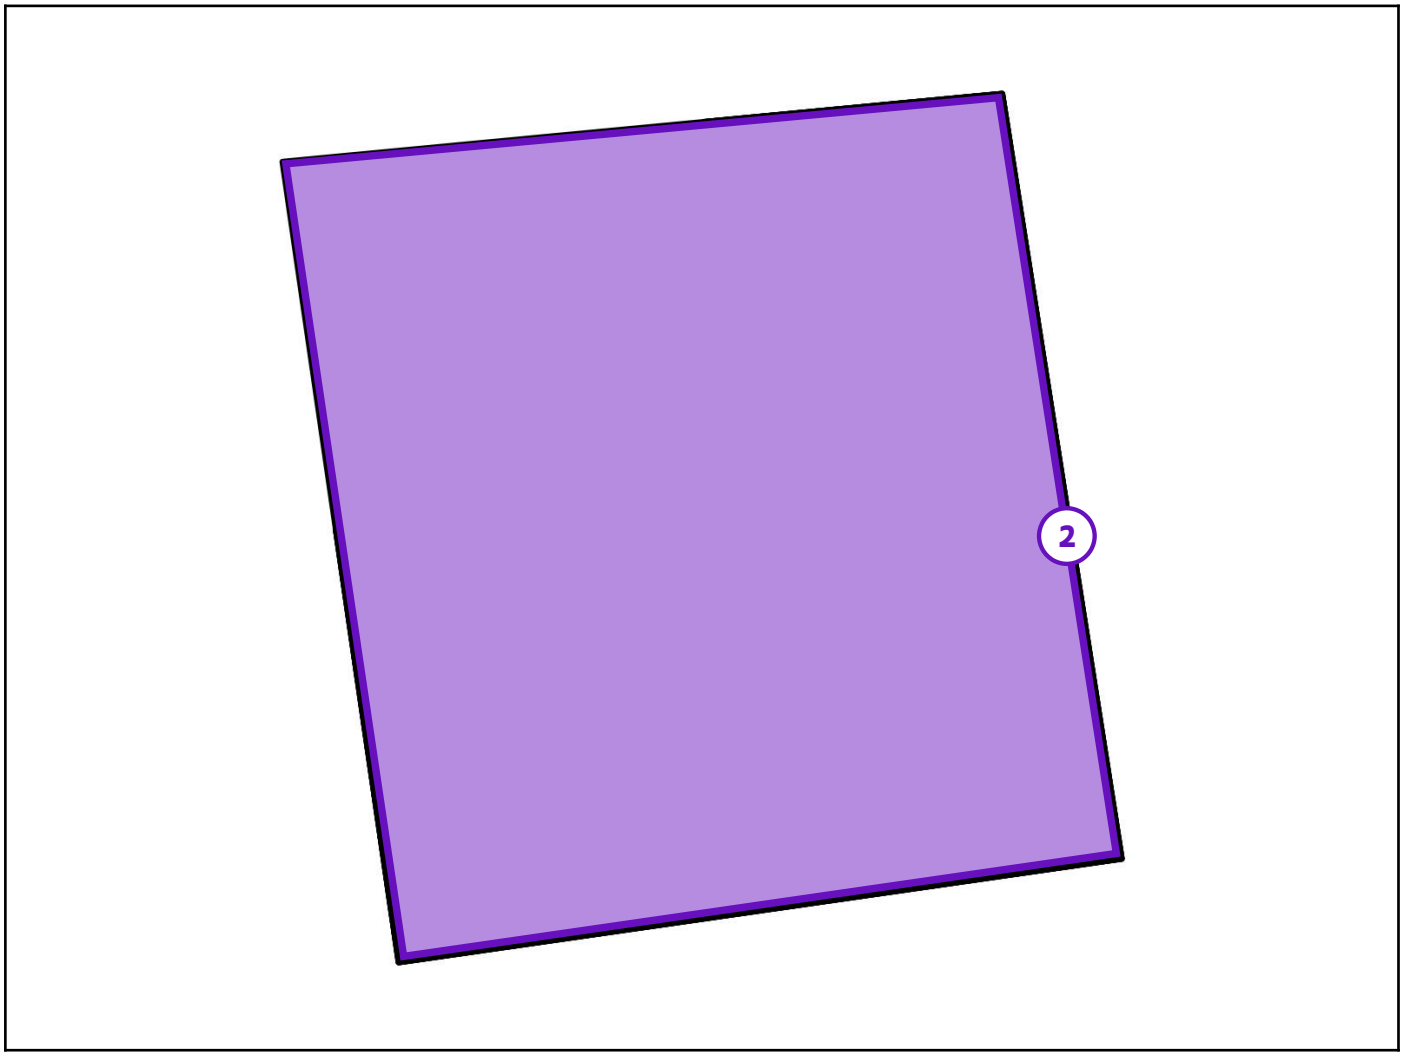
Plan 1.4: Dakenplan

Beschrijving	Type	Actie
2. Onderdak	Advies	-
