Asbestinventarisattest

Antwerpsestraat 57, 2845 Niel

Attestnummer : **20221226-000033.000**
Uitgegeven op : **26.12.2022**
Geldig tot : **26.12.2032**

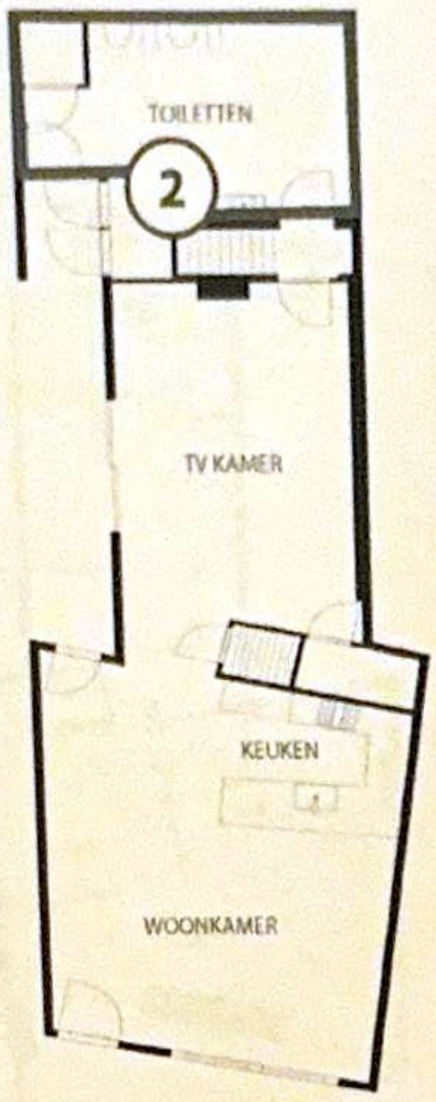
Plan 1.1: gelijkvloers

Beschrijving	Type	Actie
2. lijmlaag tegels toilet.	Advies	-

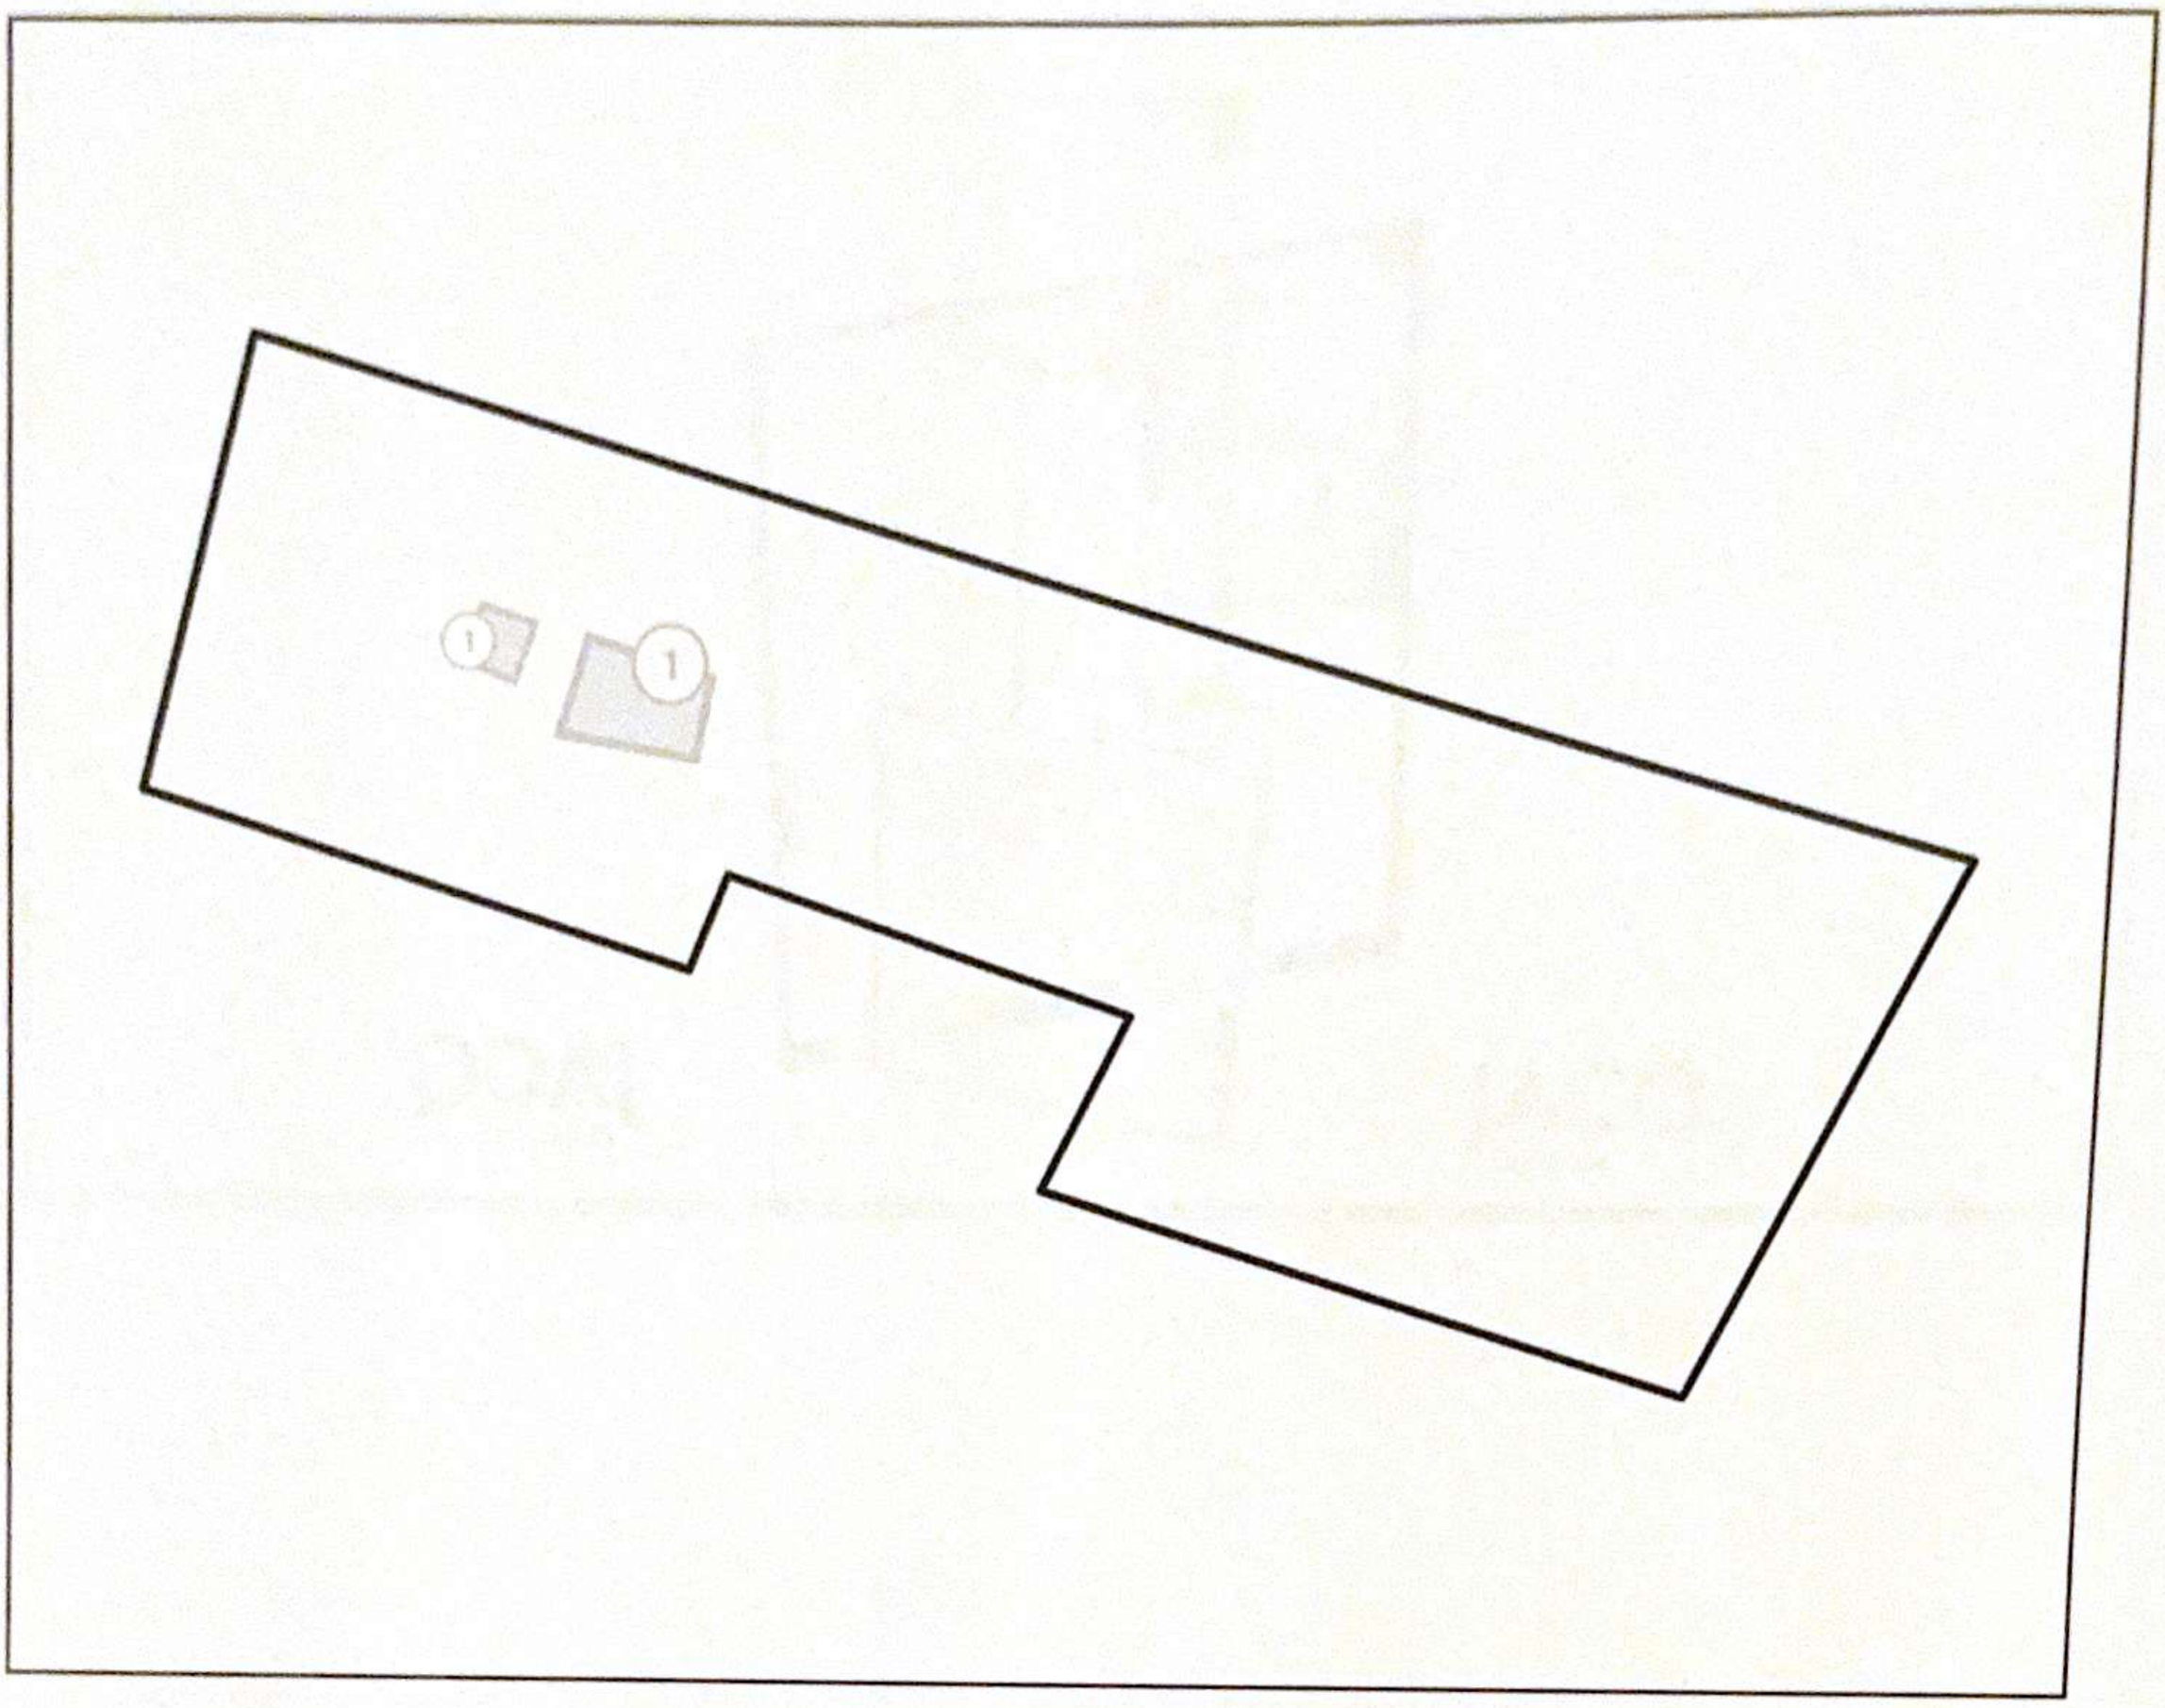
Plan 1.4: dak

Beschrijving	Type	Actie
1. rookgaskanaal en schouwhoed	Asbestmateriaal	Zorgvuldig beheren

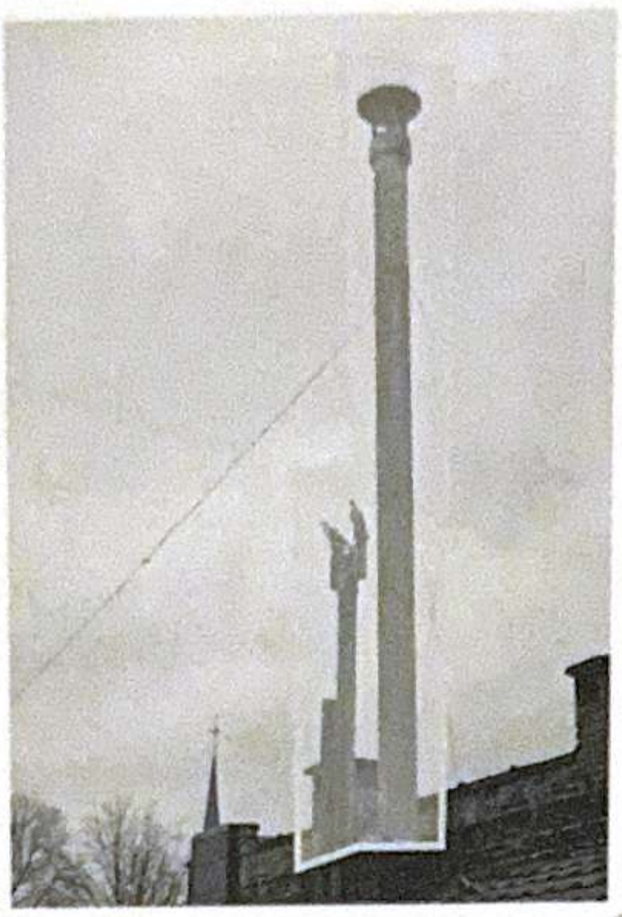
Fiche 1: rookgaskanaal en schouwhoed

Het asbestmateriaal valt onder de mijlpaal van 2040.

Eindbeoordeling materiaalrisico	Laag materiaalrisico en/of verlaagde kans op vezelvrijgave

Gebondenheid	Categorie 1: hechtgebonden in oorsprong
Asbestsoort (vezeltype)	Alleen chrysotiel
Asbestconcentratie	Laag (< 50%)
Afschermingsgraad van het gehele materiaal	Geheel of deels vrij van de buitenlucht
Toestand van het materiaal	Licht beschadigd, licht verweerd. Intact materiaal type Pical – asbestboard of categorie III 'gebondenheid'

Beschrijving	rookgaskanaal en schouwhoed
Omgeving	Buiten
Primaire drager	Schuin dak
Asbestmateriaal	Buis, koker, leiding, pijp, doorvoer
Bindmiddel van asbestmateriaal	Cement
Gebondenheid op basis van bindmiddel	Hecht
Hoeveelheid (lengte - omtrek - dikte - aantal)	• 4,00 m - 20,00 cm - 1,00 cm - 2 stuks
Totaal volume	0,016 m^3
Eenvoudig bereikbaar	Nee • Het asbestmateriaal is bedekt (uitgezonderd laag verf, coating, behang, kunststof, textiel) en het wegnemen van het bedekkende materiaal kan niet zonder het bedekkende materiaal te beschadigen.

- Zorg voor een veilig beheer. Vermijd het beschadigen van het asbestmateriaal. Controleer de toestand jaarlijks op wijzigingen.

- Eenvoudige handelingen: mag via doe-het-zelf of door werknemer(s) met opleidingsattest eenvoudige handelingen
  in 1 geheel en met de juiste maatregelen verwijderen. mocht dit niet lukken erkend asbestverwijderaar inschakelen.
