Asbestinventarisattest

Beekstraat 12, 2140 Antwerpen

Attestnummer : **20260705-000083.000**
Uitgegeven op : **05.07.2026**
Geldig tot : **Onbeperkt** (tenzij de toestand wijzigt)

Asbestveilig (maar mogelijk niet asbestvrij)

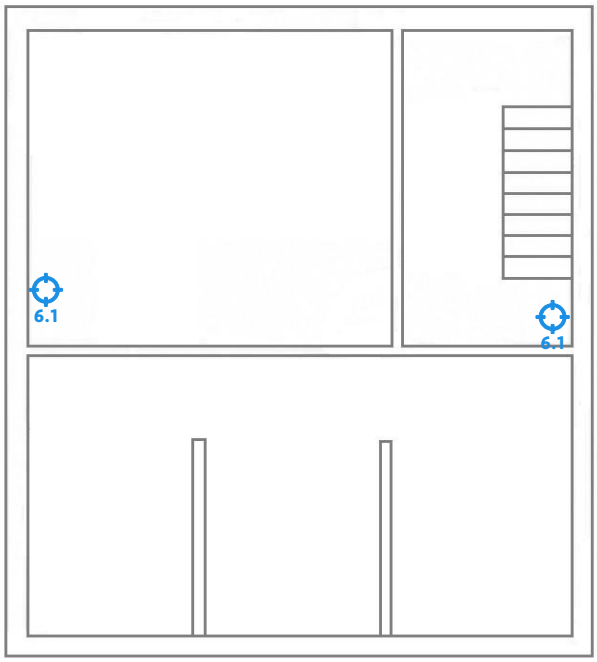
Plan 1.1: Kelderplan

Alle muren zijn bepleisterd

Beschrijving	Type	Actie
6. Cementbezetting kelder	Geen asbest	-
6.1 Code: 1.3	Mengmonster	-

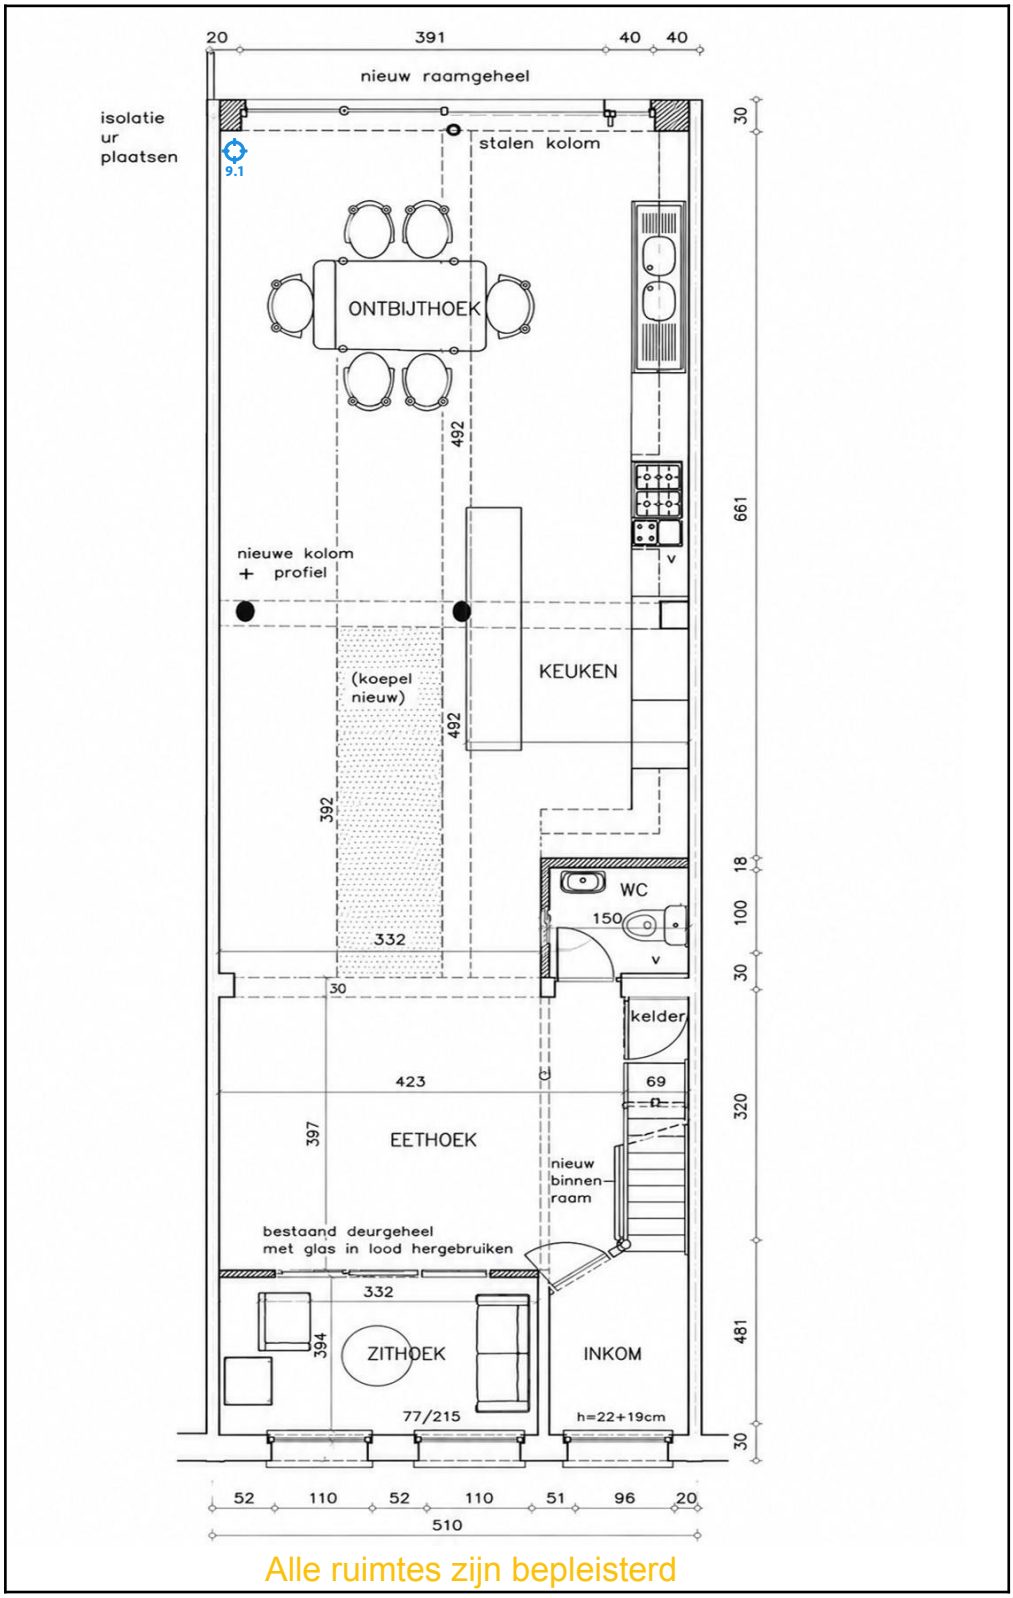
Plan 1.2: Gelijkvloerse verdieping

9. Muurbezetting	Geen asbest	-
9.1 Code: 1.1	Mengmonster	-

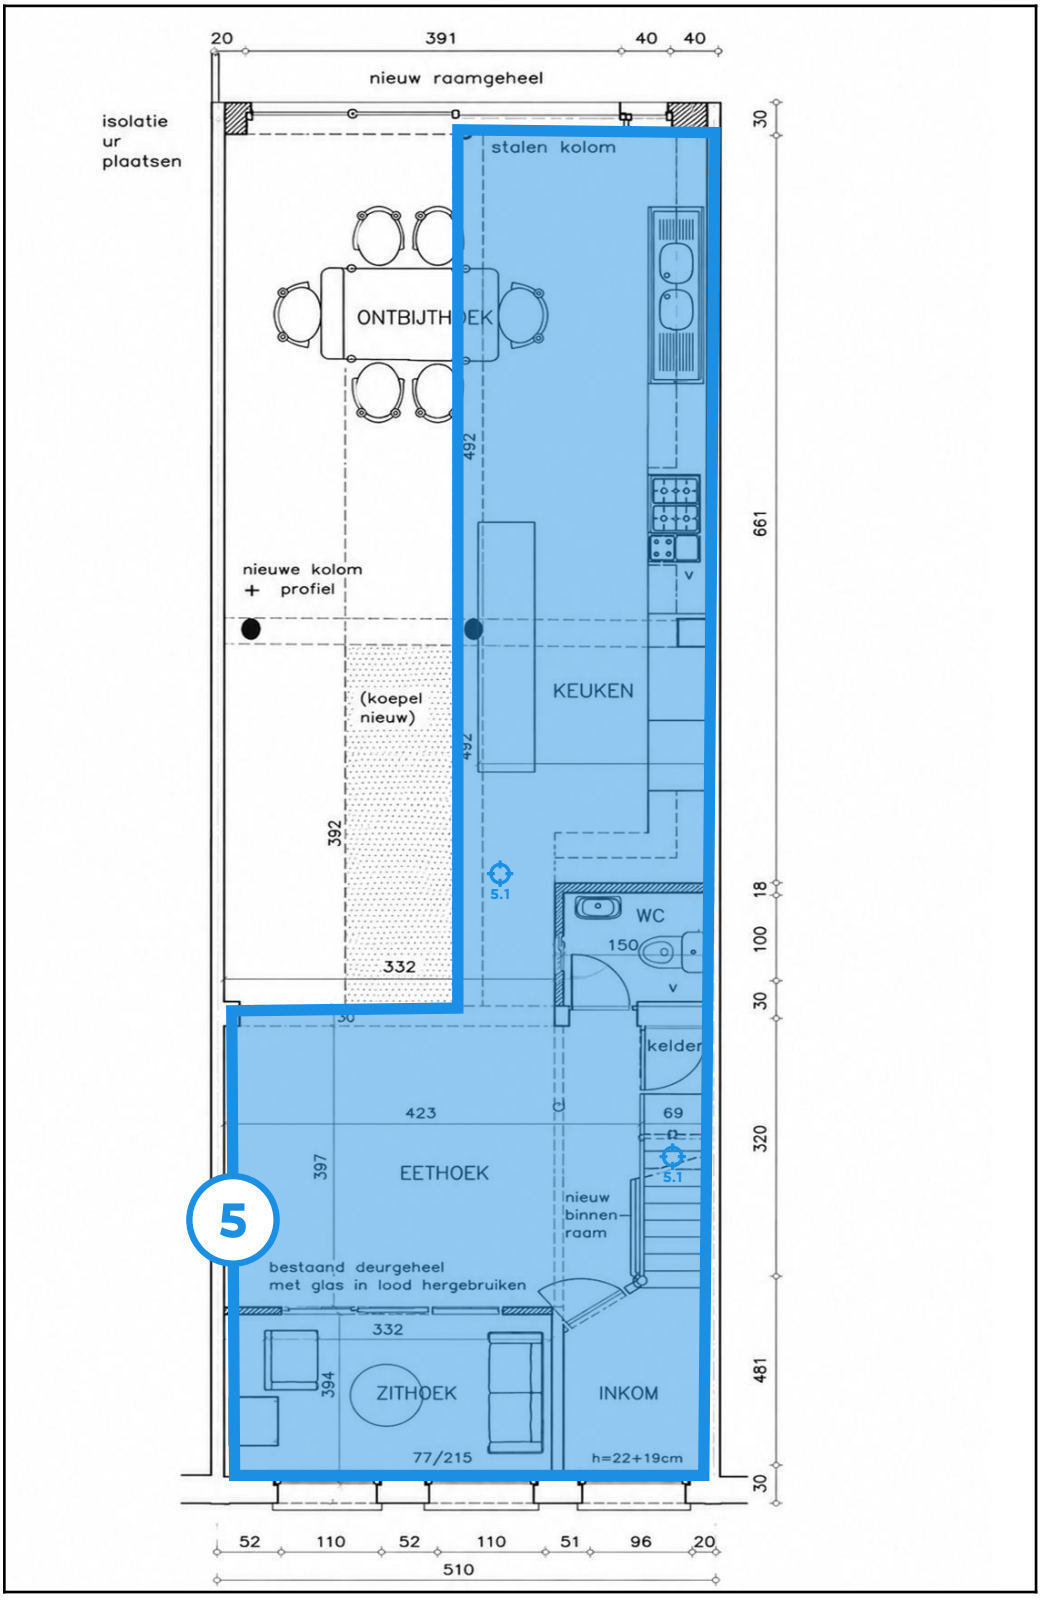
Plan 1.3: Gelijkvloerse verdieping

5. Plafondbezetting	Geen asbest	-
5.1 Code: 1.2	Mengmonster	-

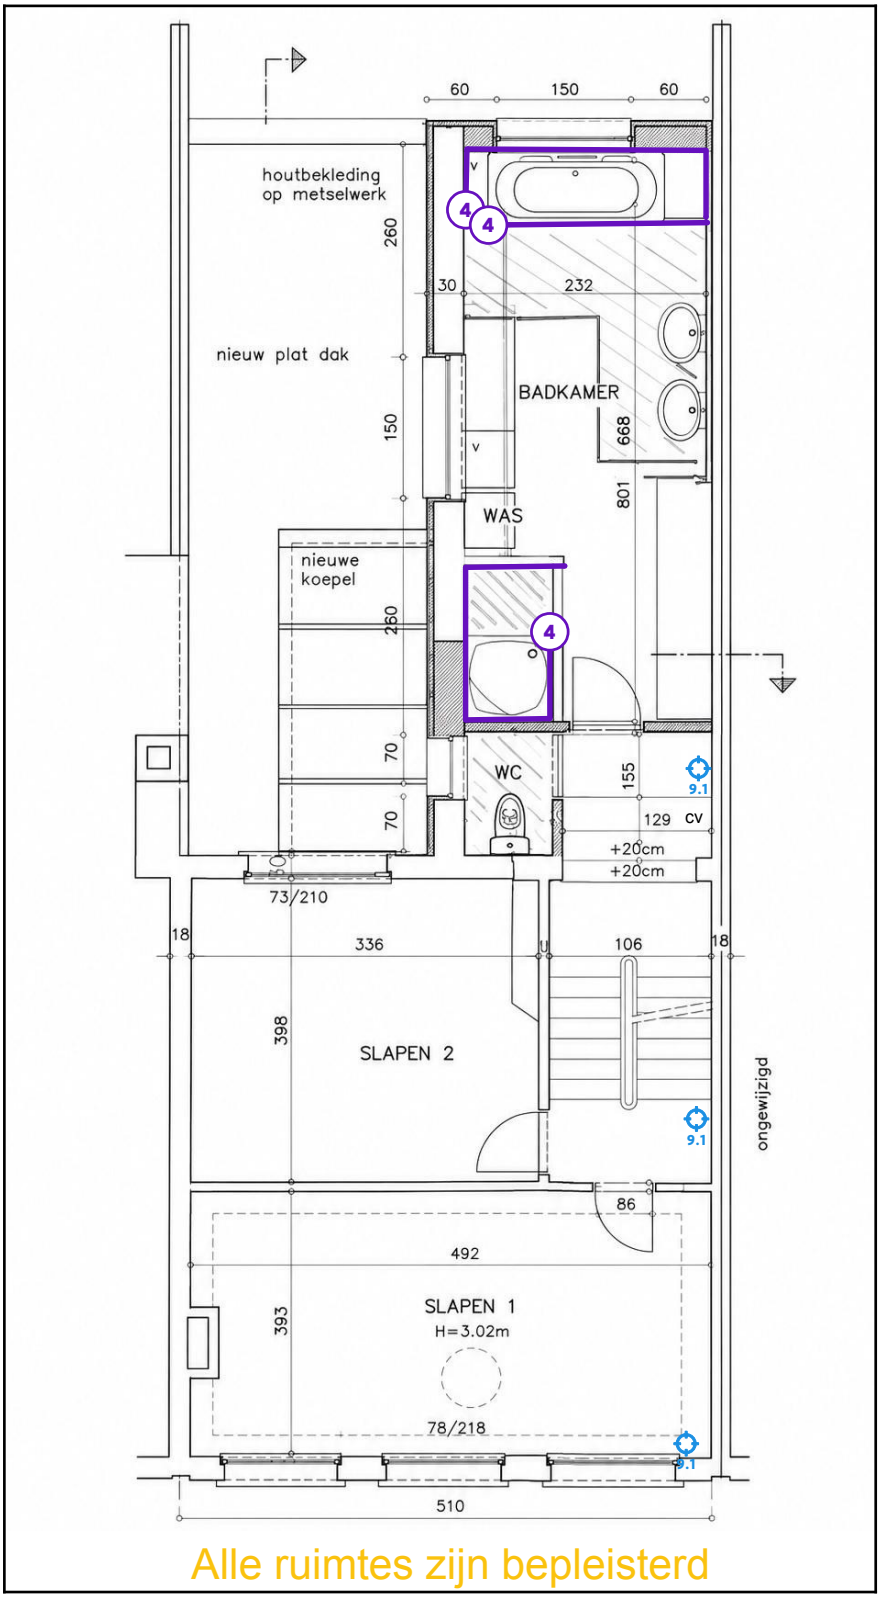
Plan 1.4: Eerste verdieping

4. Tegellijm	Advies	-
9. Muurbezetting	Geen asbest	-
9.1 Code: 1.1	Mengmonster	-

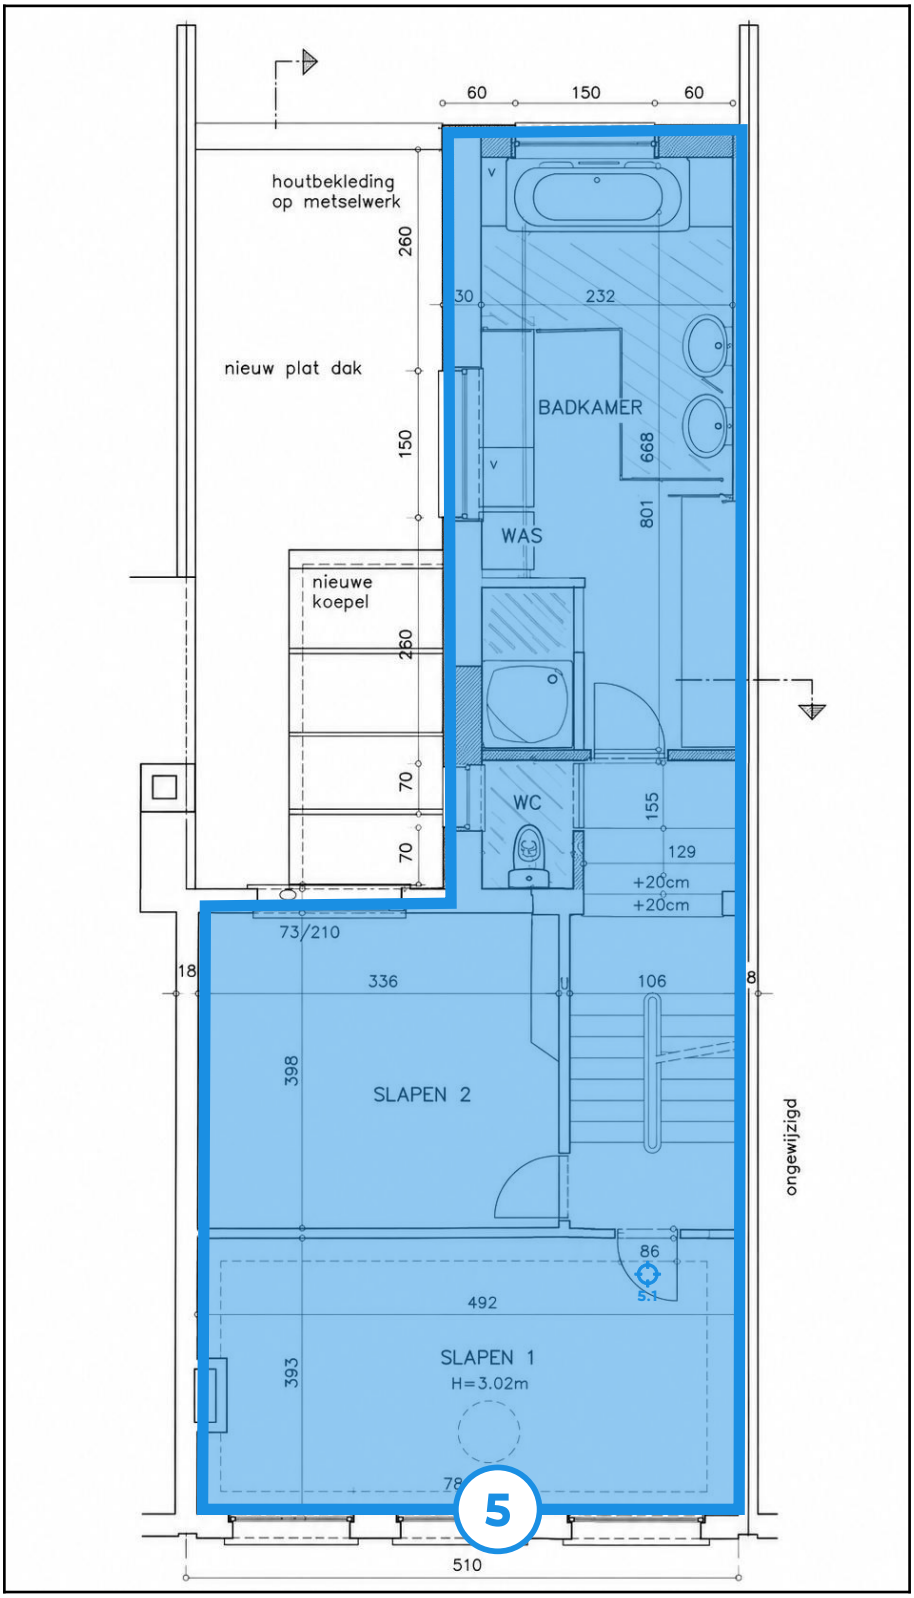
Plan 1.5: Eerste verdieping

5. Plafondbezetting	Geen asbest	-
5.1 Code: 1.2	Mengmonster	-

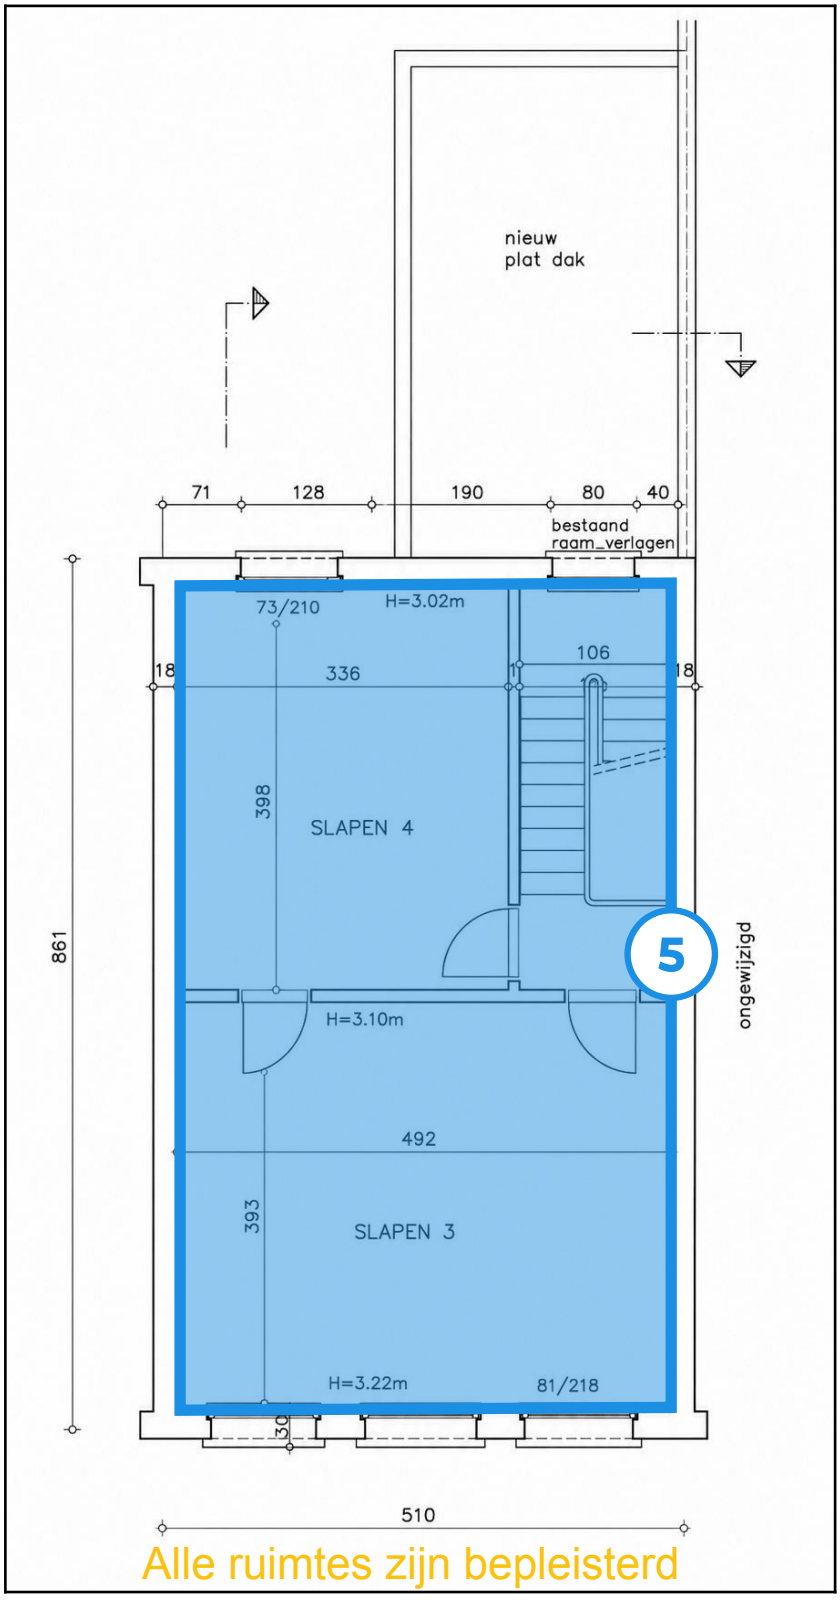
Plan 1.6: Tweede verdieping

5. Plafondbezetting	Geen asbest	-
9. Muurbezetting	Geen asbest	-

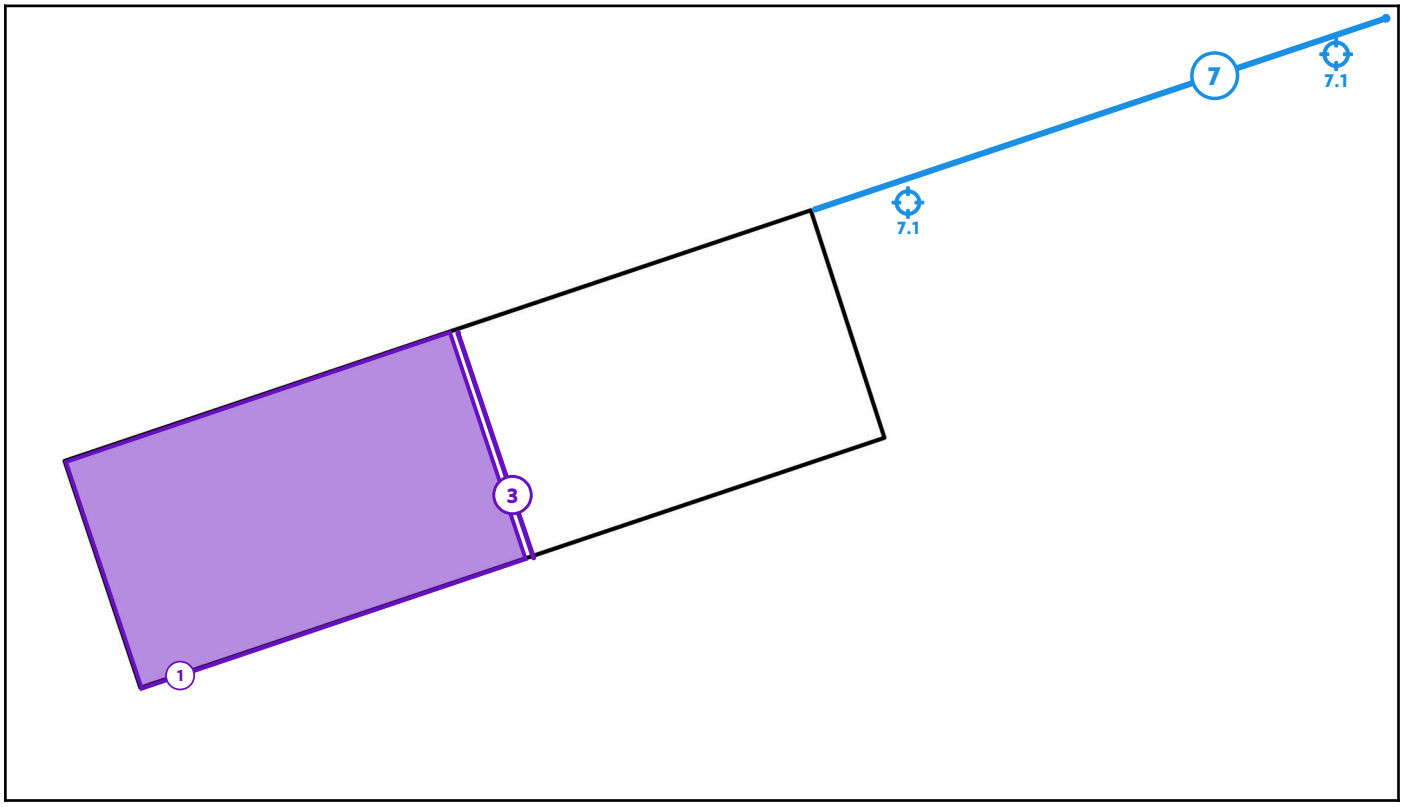
Plan 1.7: Hoofdgebouw plan

Beschrijving	Type	Actie
1. Dakbedekking	Beperking	-
3. Crepi achtergevel	Advies	-
7. Crepi tuinmuur	Geen asbest	-
7.1 Code: 1.4	Mengmonster	-

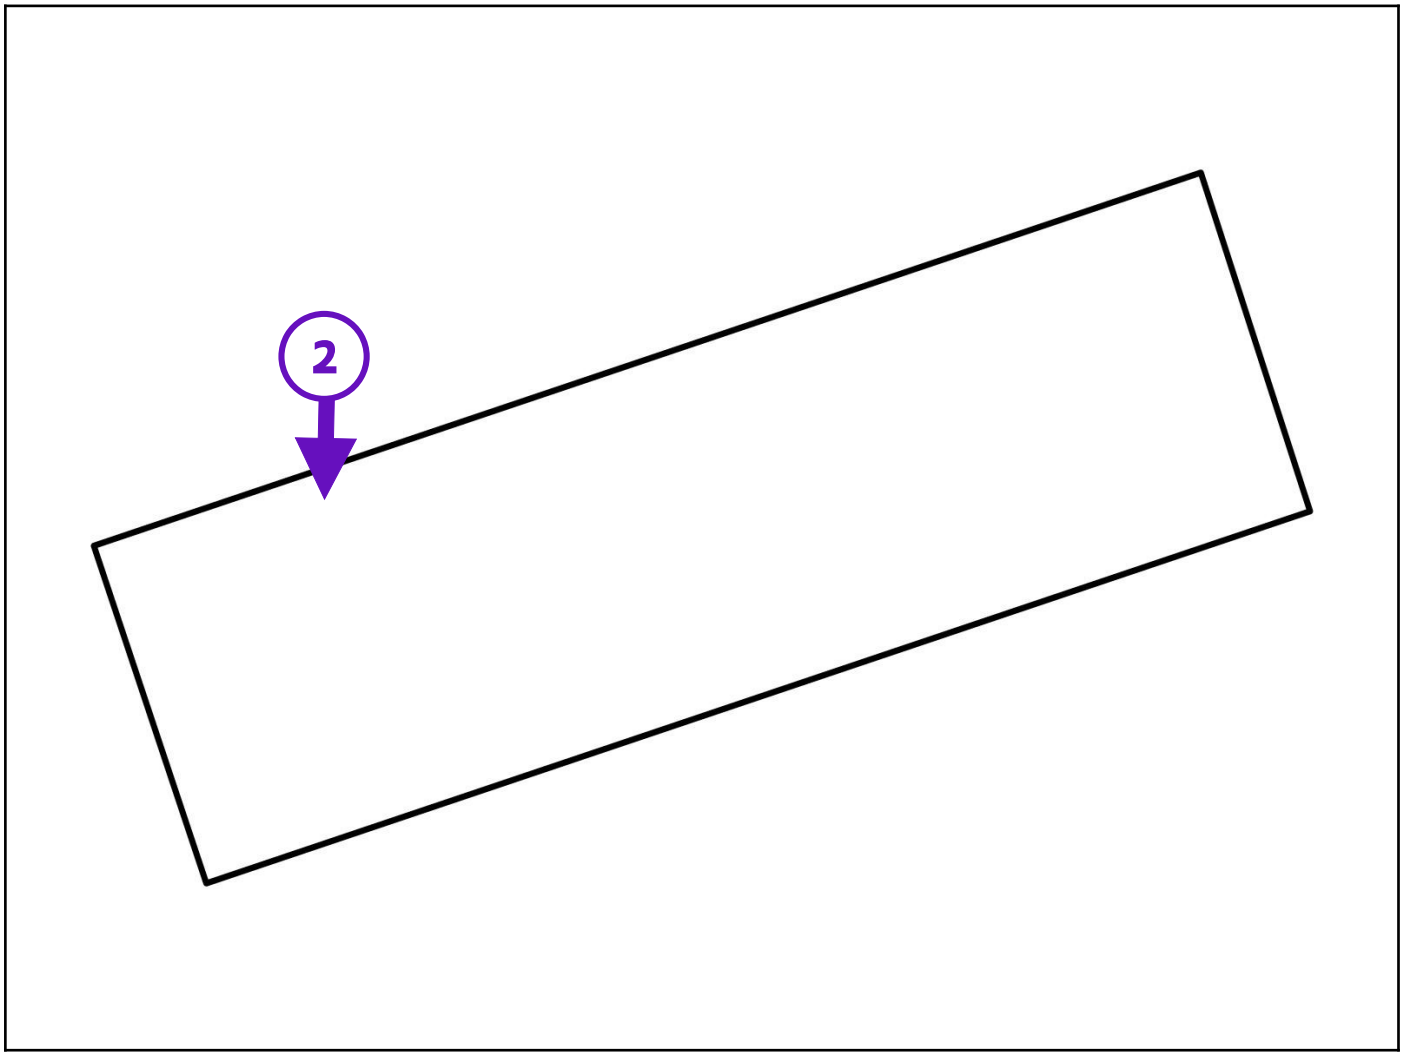
Plan 1.8: Hoofdgebouw plan

Beschrijving	Type	Actie
2. Rookgaskanalen	Beperking	-

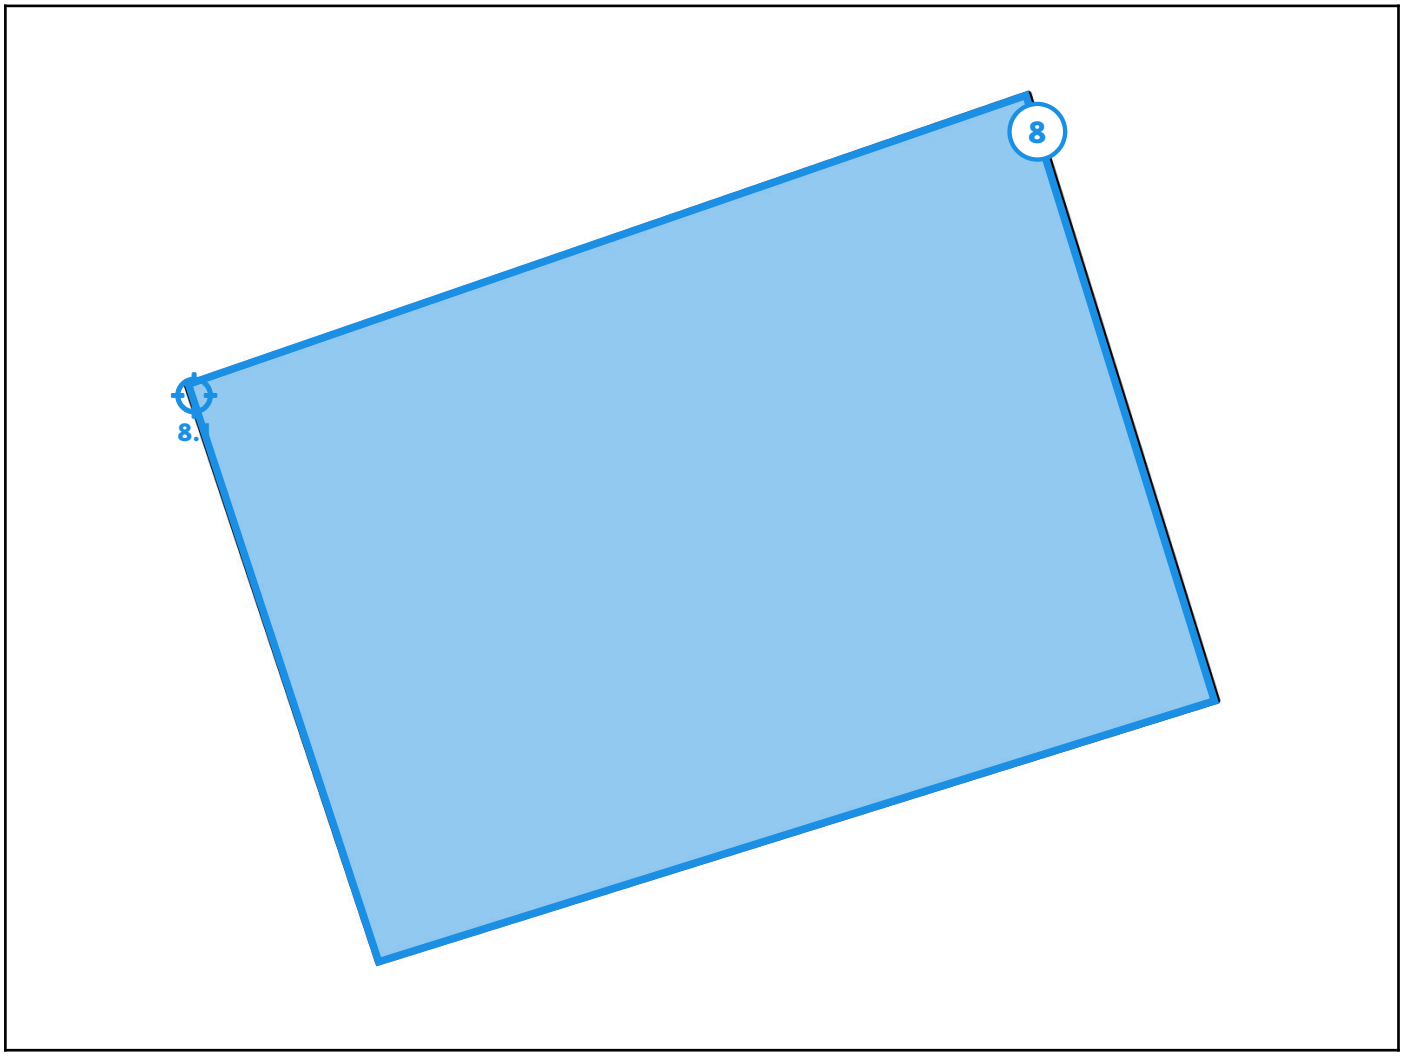
Plan 2.1: Constructie plan

Beschrijving	Type	Actie
8. Shingles tuinhuis	Geen asbest	-
8.1 Code: 2.1	Puntmonster	-

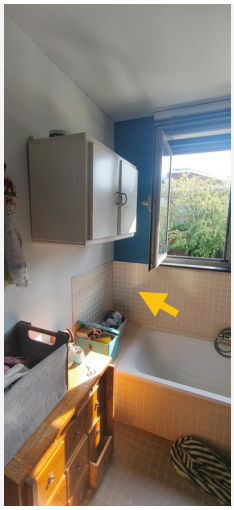
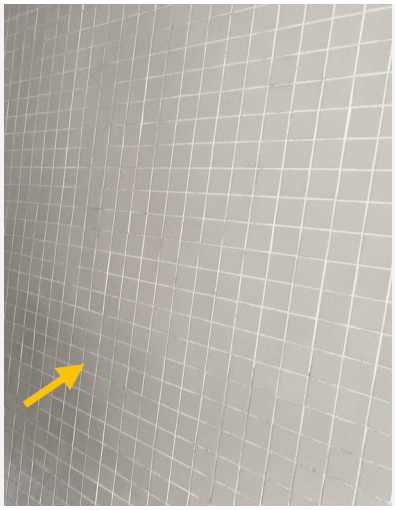
Fiche 4: Tegellijm

Informatie over een materiaal dat de asbestdeskundige niet kan waarnemen of vaststellen

Aangezien het om een niet-destructief onderzoek ging, konden er geen monsters van de tegellijm worden genomen. De beoordeling is gebaseerd op voorkennis van de asbestkundige; de aanwezigheid van asbest in dit materiaal kon niet visueel worden vastgesteld.

Basis voor advies	Beoordeling op basis van expertise, zonder een vaststelling door de asbestdeskundige.

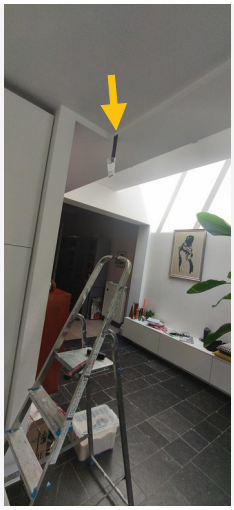
Fiche 5: Plafondbezetting

Geen asbest

#	Type	Referentie	Resultaat
5.1	Mengmonster	1.2	Geen asbest

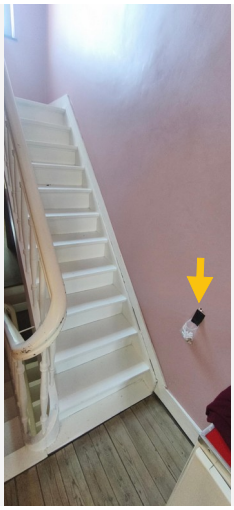
Fiche 9: Muurbezetting

Geen asbest

#	Type	Referentie	Resultaat
9.1	Mengmonster	1.1	Geen asbest
