Asbestinventarisattest

Van Monsstraat 1/2A, 8370 Blankenberge

Attestnummer : **20261019-000164.000**
Uitgegeven op : **19.10.2026**
Geldig tot : **Onbeperkt** (tenzij de toestand wijzigt)

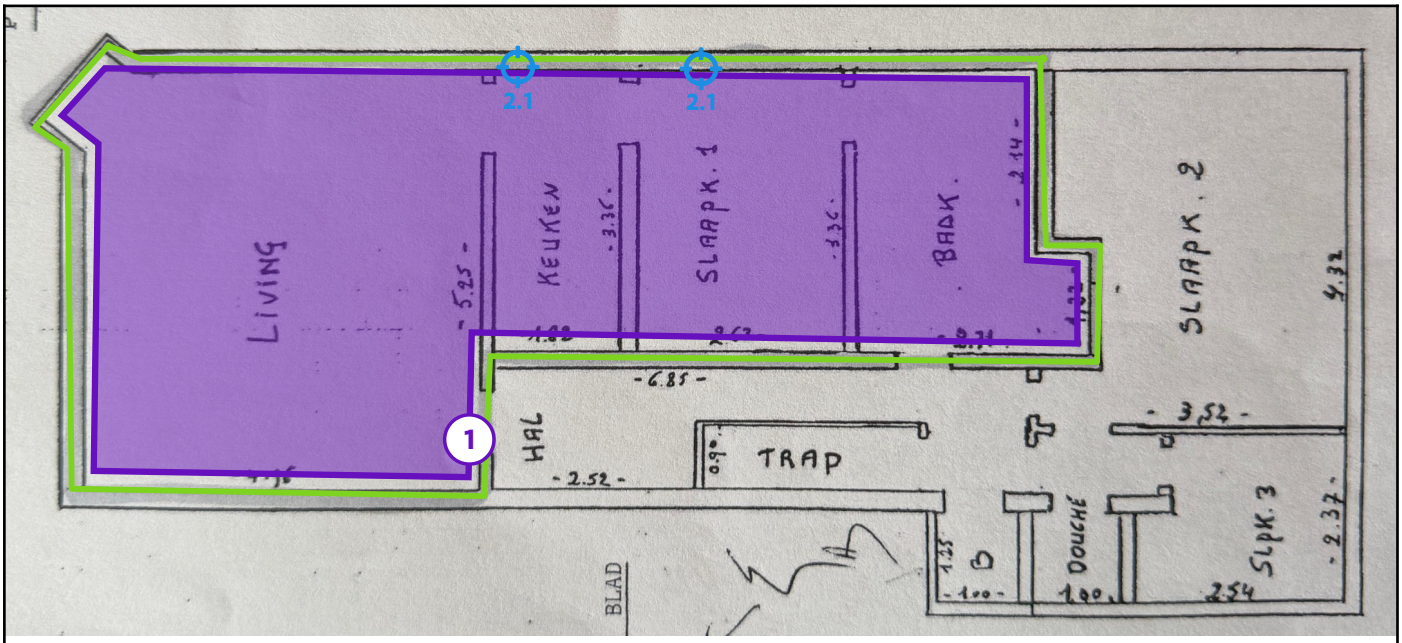
Plan 1.1: Grondplan app. 2A

binnenmuren bepleisterd

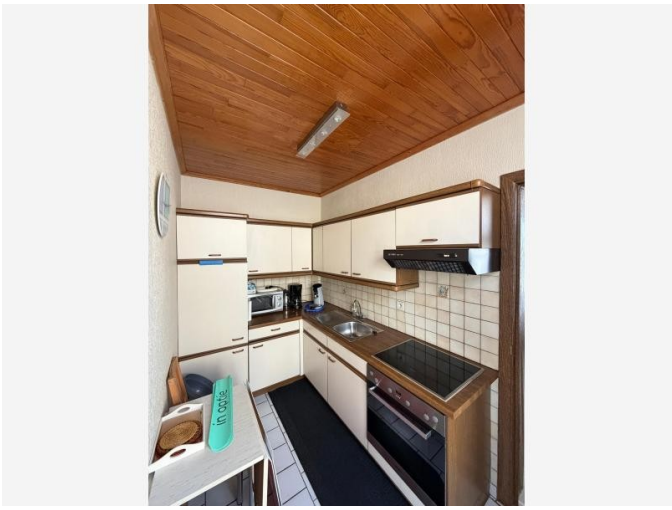
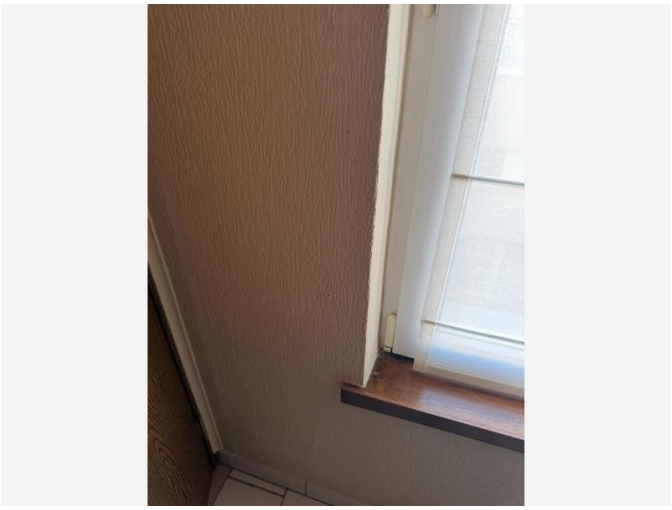
Fiche 2: Pleisterwerk wanden

Geen asbest

#	Type	Referentie	Resultaat
2.1	Mengmonster	SN01	Geen asbest

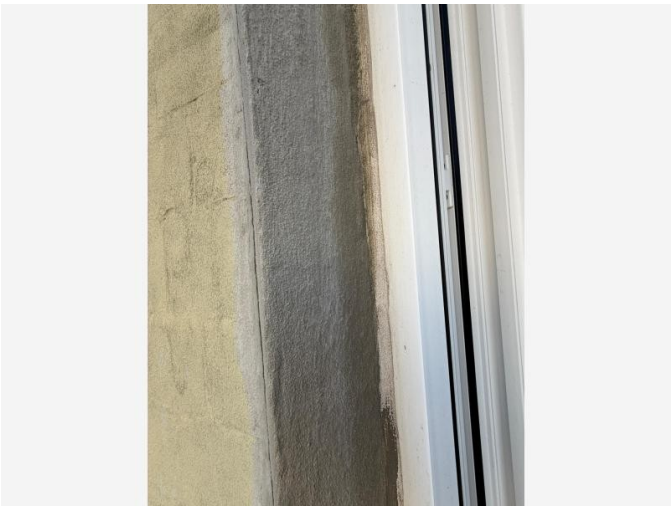
Beschrijving	Notitie	Terug te vinden op plannen
Fiche 3: Afdichtingsmateriaal (mastiek, kit,) aan schrijnwerk	Bestaat uit siliconen	-
