Asbestinventarisattest

Rodenrijt 27, 3930 Hamont-Achel

Attestnummer : **20261012-000530.000**
Uitgegeven op : **12.10.2026**
Geldig tot : **12.10.2031**

Niet-asbestveilig

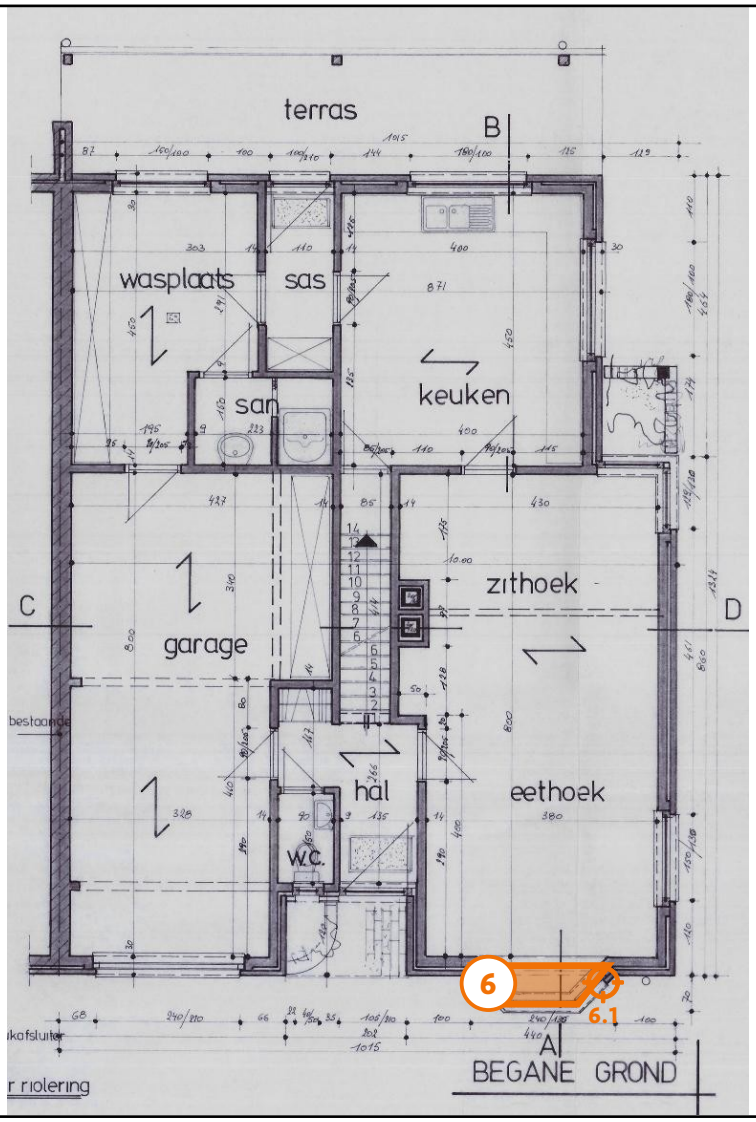
Plan 1.3: 0: dak met leien

Beschrijving	Type	Actie
6. Dak bestaande uit leien (voorkant woning)	Asbestmateriaal	Verwijderen
6.1 Code: 011026B5	Puntmonster	-

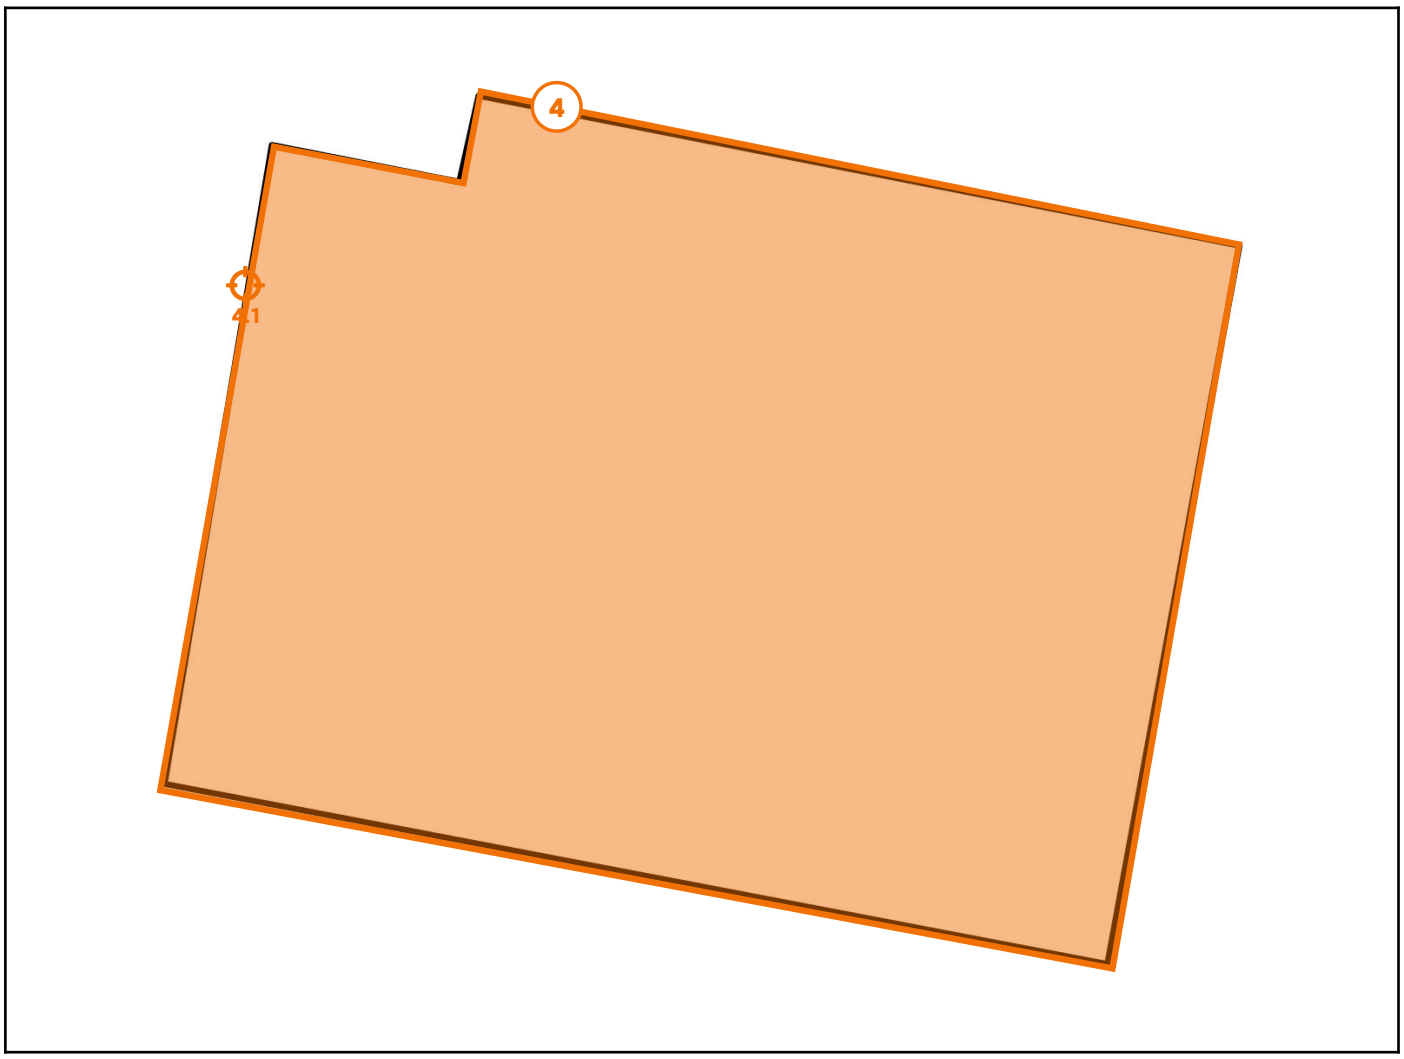
Plan 1.5: Dakenplan: menuiserite onderdak

Beschrijving	Type	Actie
4. Onderdak type Menuiserite (woning)	Asbestmateriaal	Verwijderen
4.1 Code: 011026B2	Puntmonster	-

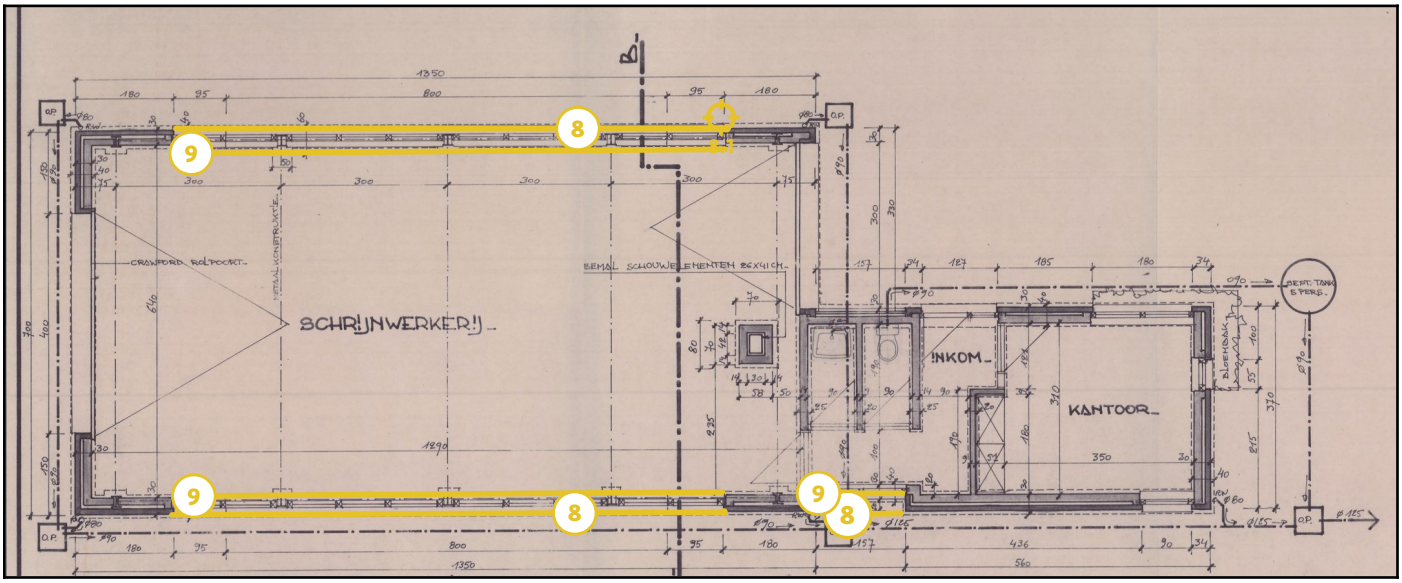
Plan 2.2: Schrijnwerkerij 0 (voorste deel): vensterbanken

Beschrijving	Type	Actie
8. Vensterbank buiten (schrijnwerkerij)	Asbestmateriaal	Zorgvuldig beheren
8.1 Code: 011026B8	Puntmonster	-
9. Vensterbank binnen type massal (schrijnwerkerij)	Asbestmateriaal	Zorgvuldig beheren

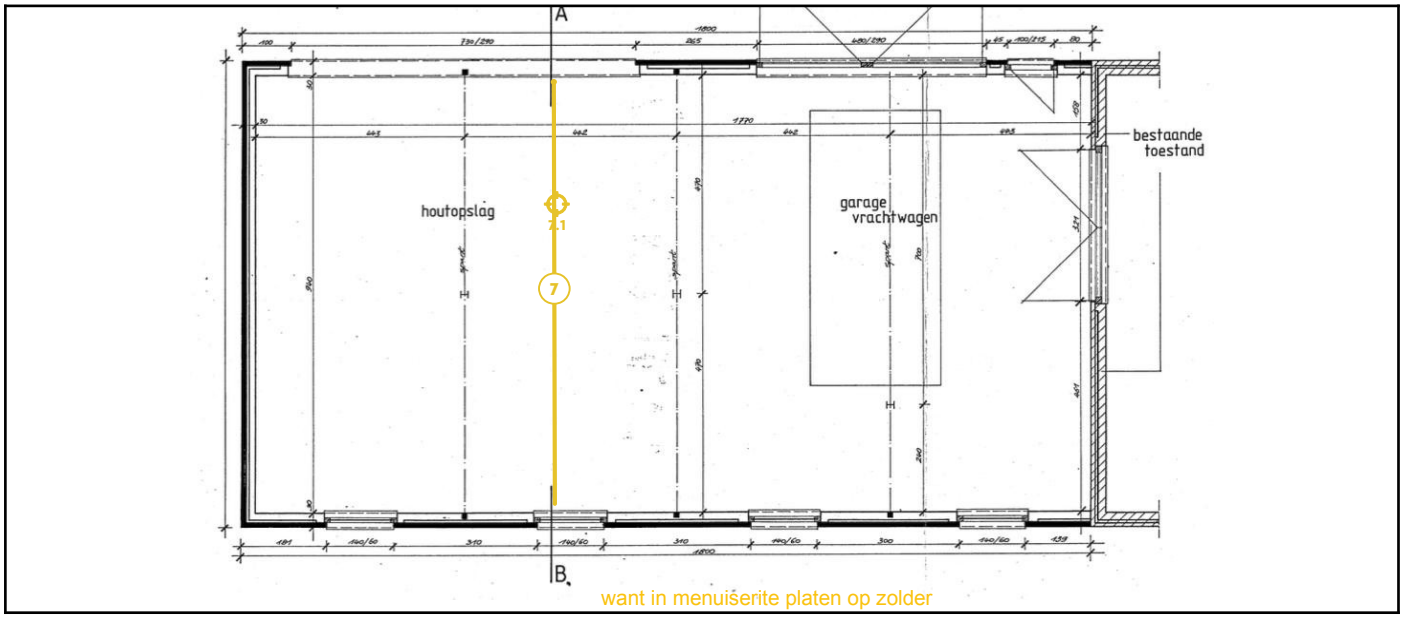
Plan 2.3: Schrijnwerkerij +1 (achterste deel): menuiserite

Beschrijving	Type	Actie
7. Zijwanden type Menuiserite (op zolder boven werkplaats)	Asbestmateriaal	Zorgvuldig beheren
7.1 Code: 011026B7	Puntmonster	-

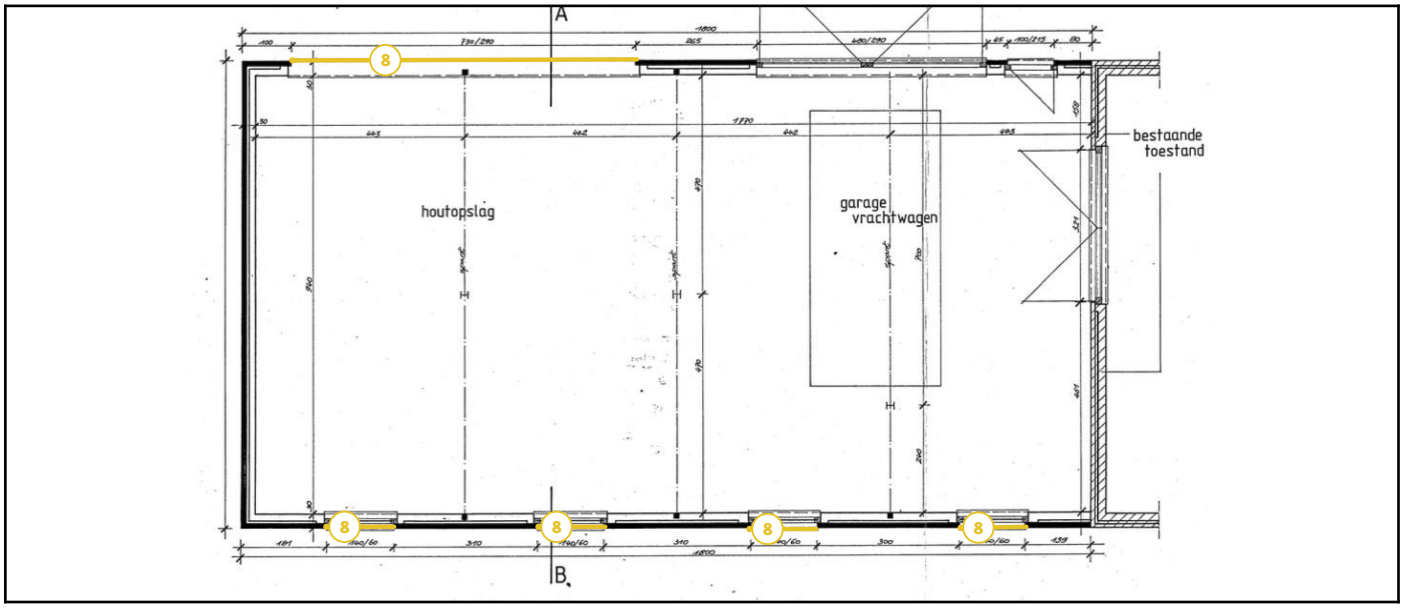
Plan 2.4: Schrijnwerkerij 0 (achterste deel): vensterbanken

Beschrijving	Type	Actie
8. Vensterbank buiten (schrijnwerkerij)	Asbestmateriaal	Zorgvuldig beheren

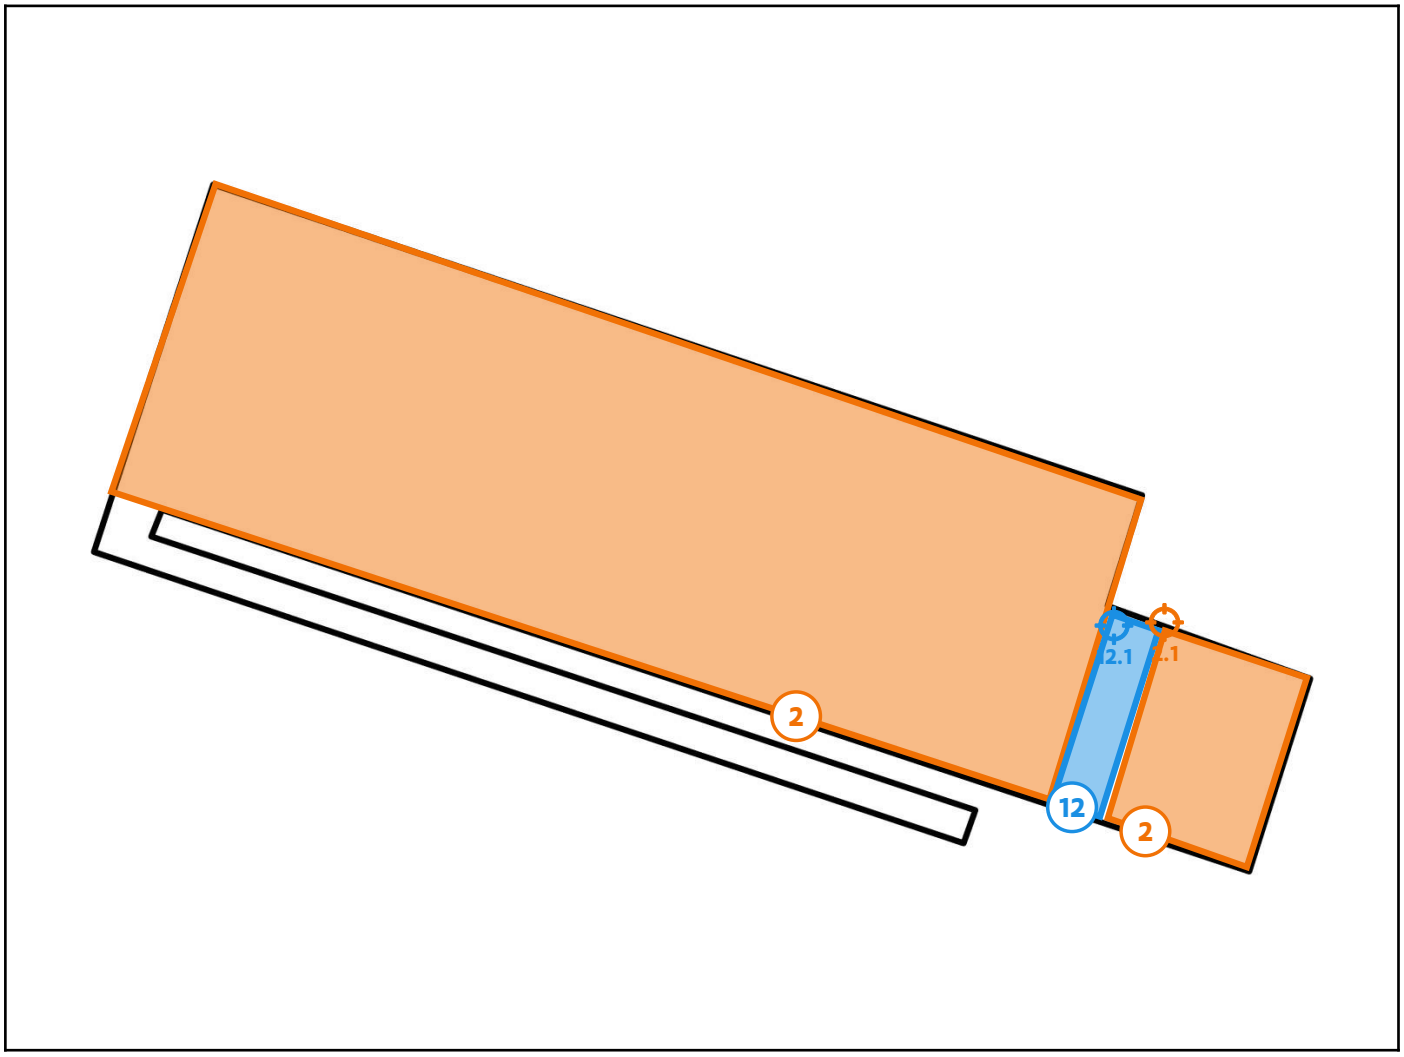
Plan 2.6: Dakenplan werkplaats

Beschrijving	Type	Actie
2. Dak bestaande uit golfplaten (schrijnwerkerij)	Asbestmateriaal	Verwijderen
2.1 Code: 011026B3	Puntmonster	-
12. Roofing plat dak (werkplaats)	Geen asbest	-
12.1 Code: 011026B4	Puntmonster	-

Eindbeoordeling materiaalrisico	Laag materiaalrisico en/of verlaagde kans op vezelvrijgave

#	Type	Referentie	Resultaat
2.1	Puntmonster	011026B3	Chrysotiel

- Verwijder dit asbestmateriaal zo snel mogelijk. Volg de toestand goed op.
- Hemelwater dat afspoelt van asbestcement daken of gevels kan asbestdeeltjes bevatten. Gebruik het enkel voor gesloten circuits (bv. spoelen toiletten). Reinig na het vervangen van het dak of de gevel de dakgoten en regenwaterput of -ton om asbesthoudend sediment of slib te verwijderen

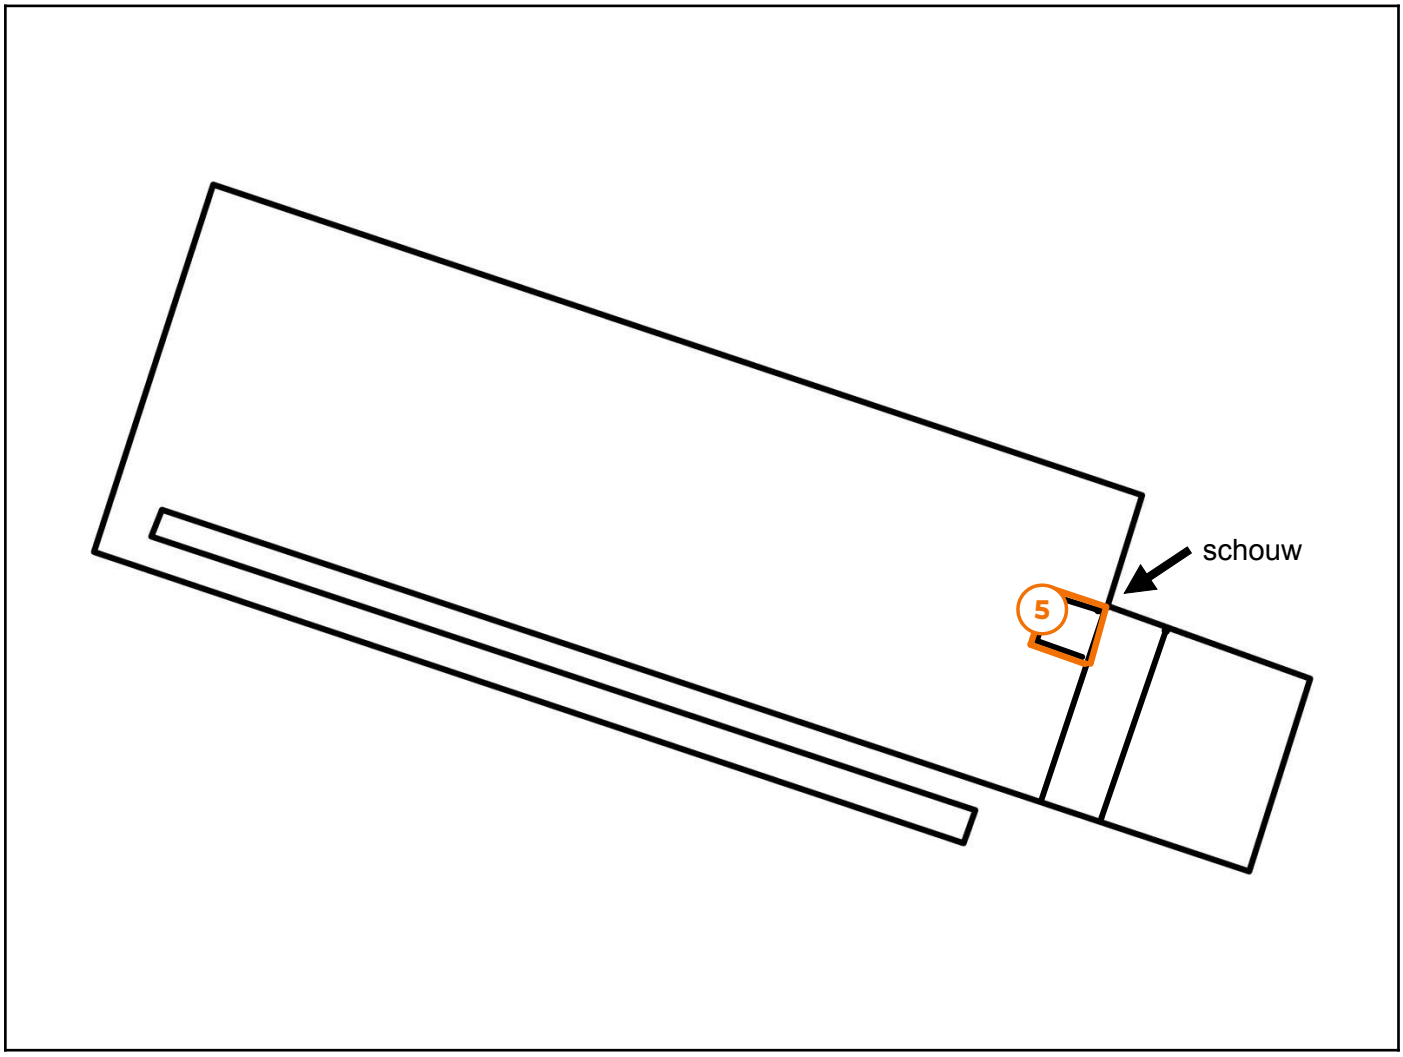
Plan 2.7: Schouw op werkplaats

Beschrijving	Type	Actie
5. Schouw bezet met leien	Asbestmateriaal	Verwijderen

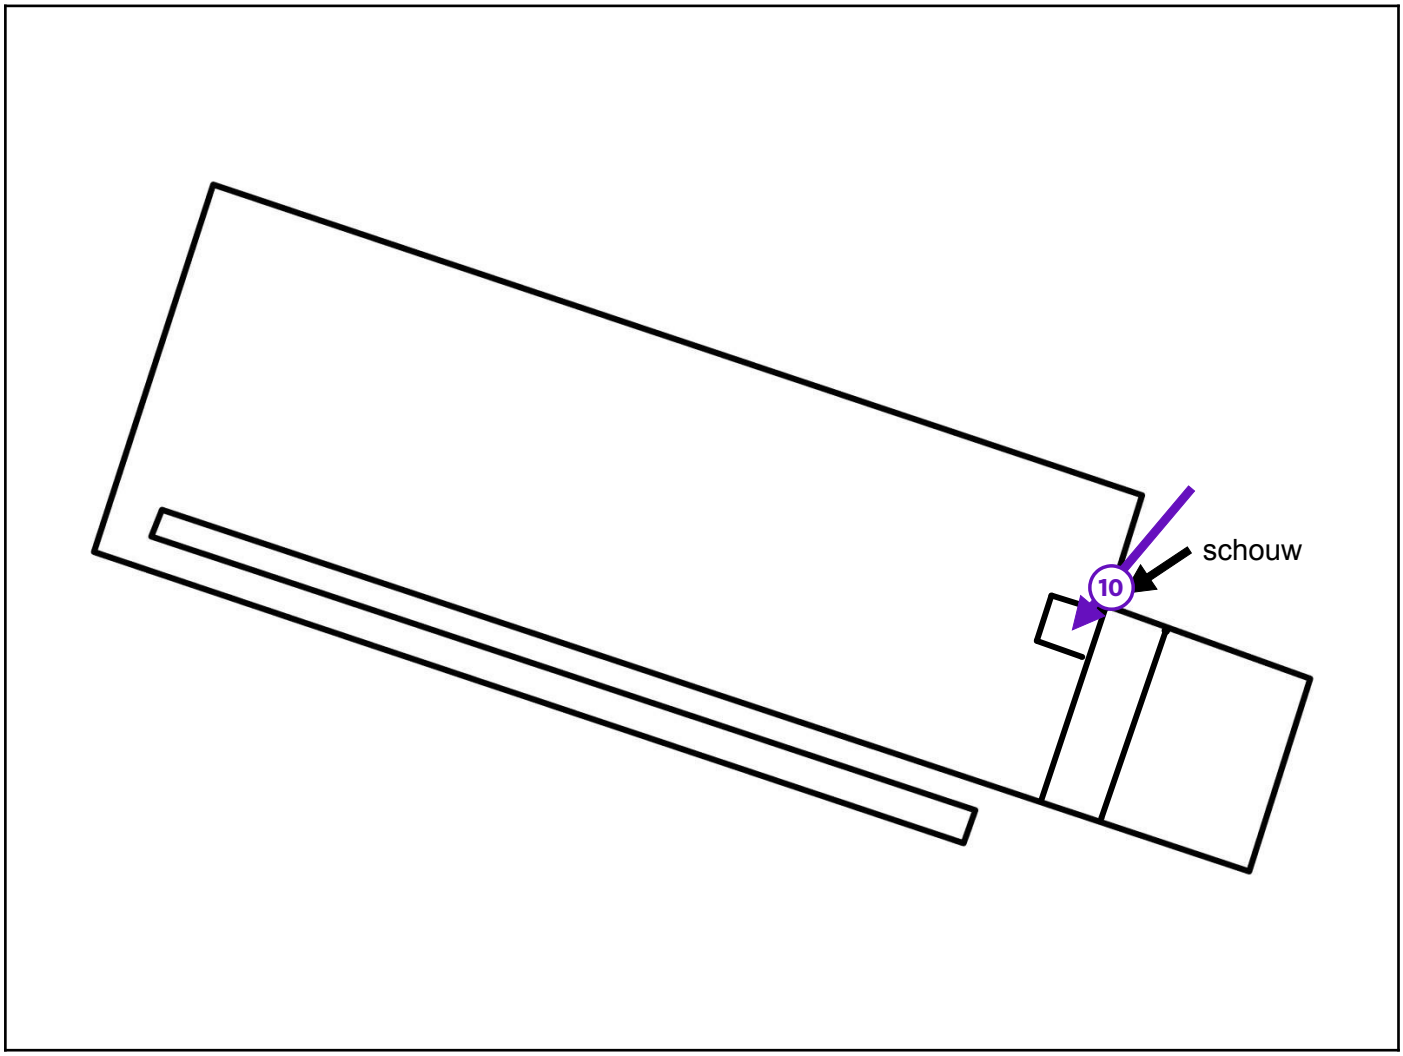
Plan 2.8: Schouw werkplaats

Beschrijving	Type	Actie
10. Binnenkant schouw niet inspecteerbaar	Beperking	-

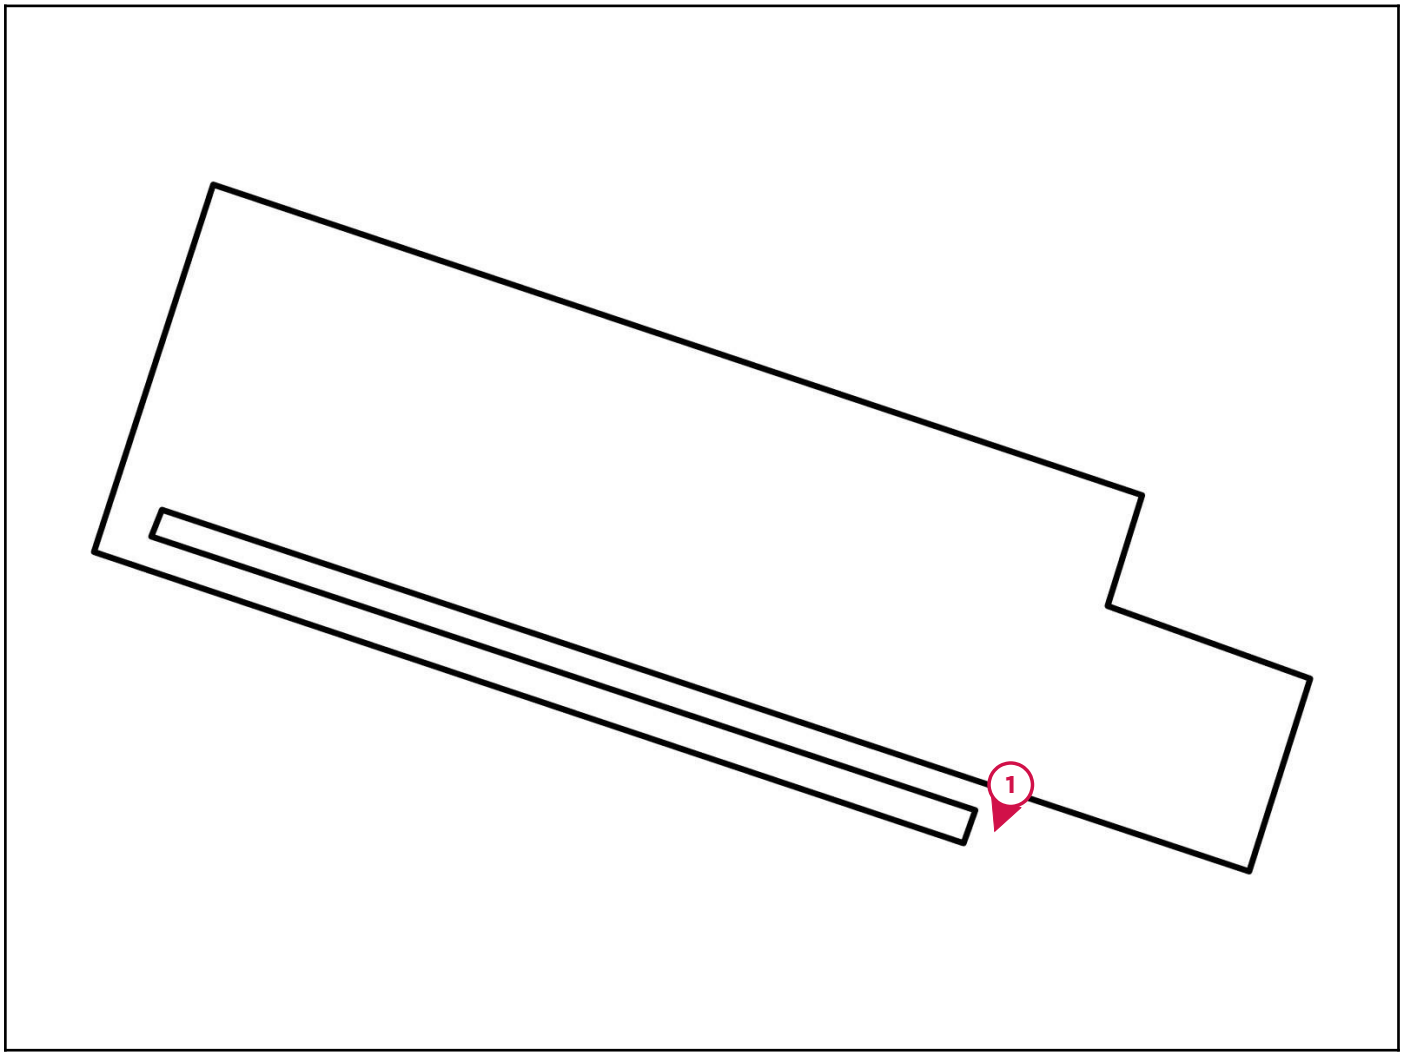
Plan 2.9: Afval golfplaten

Beschrijving	Type	Actie
1. Resten van golfplaten	Asbestmateriaal	Dringend verwijderen

- Verwijder het asbestafval.

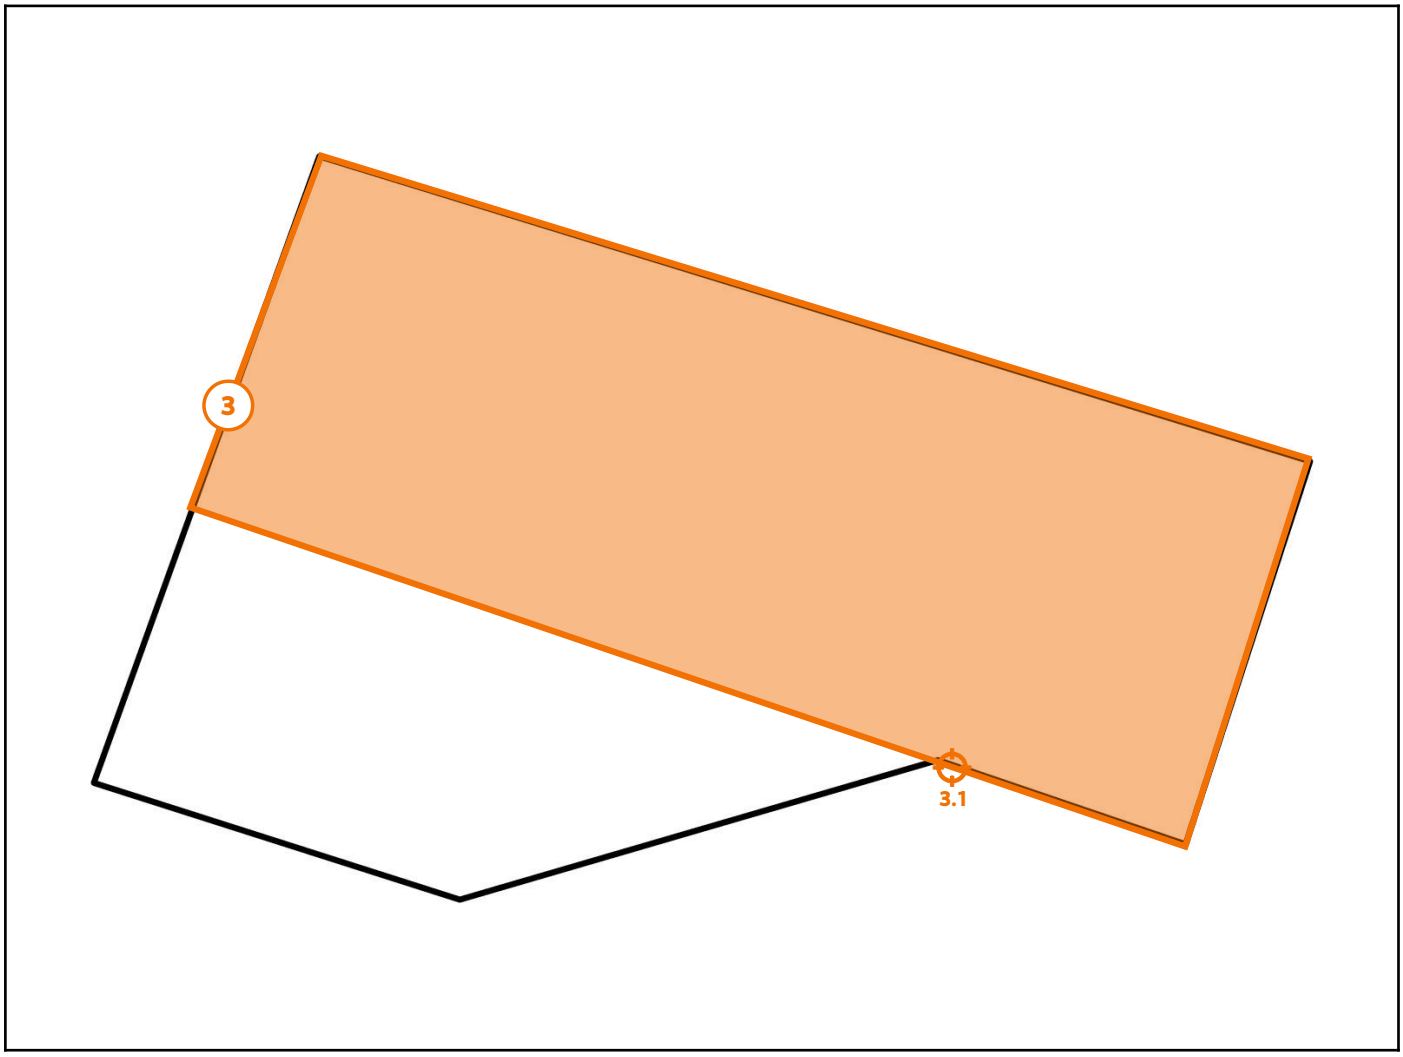
Plan 3.1: Golfplaten afdak

Beschrijving	Type	Actie
3. Dak bestaande uit golfplaten (afdak achteraan)	Asbestmateriaal	Verwijderen
3.1 Code: 011026B10	Puntmonster	-

Eindbeoordeling materiaalrisico	Verhoogd materiaalrisico en/of verhoogde kans op vezelvrijgave

Gebondenheid	Categorie 1: hechtgebonden in oorsprong
Asbestsoort (vezeltype)	Alleen chrysotiel aanwezig
Asbestconcentratie	Laag (< 50%)
Afschermingsgraad van het gehele materiaal	Geheel of deels vrij aan de buitenlucht, maar geen contact met binnenlucht
Toestand van het materiaal	Matig beschadigd, matig verweerd

#	Type	Referentie	Resultaat
3.1	Puntmonster	011026B10	Chrysotiel

- Verwijder dit asbestmateriaal zo snel mogelijk. Volg de toestand goed op.
- Hemelwater dat afspoelt van asbestcement daken of gevels kan asbestdeeltjes bevatten. Gebruik het enkel voor gesloten circuits (bv. spoelen toiletten). Reinig na het vervangen van het dak of de gevel de dakgoten en regenwaterput of -ton om asbesthoudend sediment of slib te verwijderen

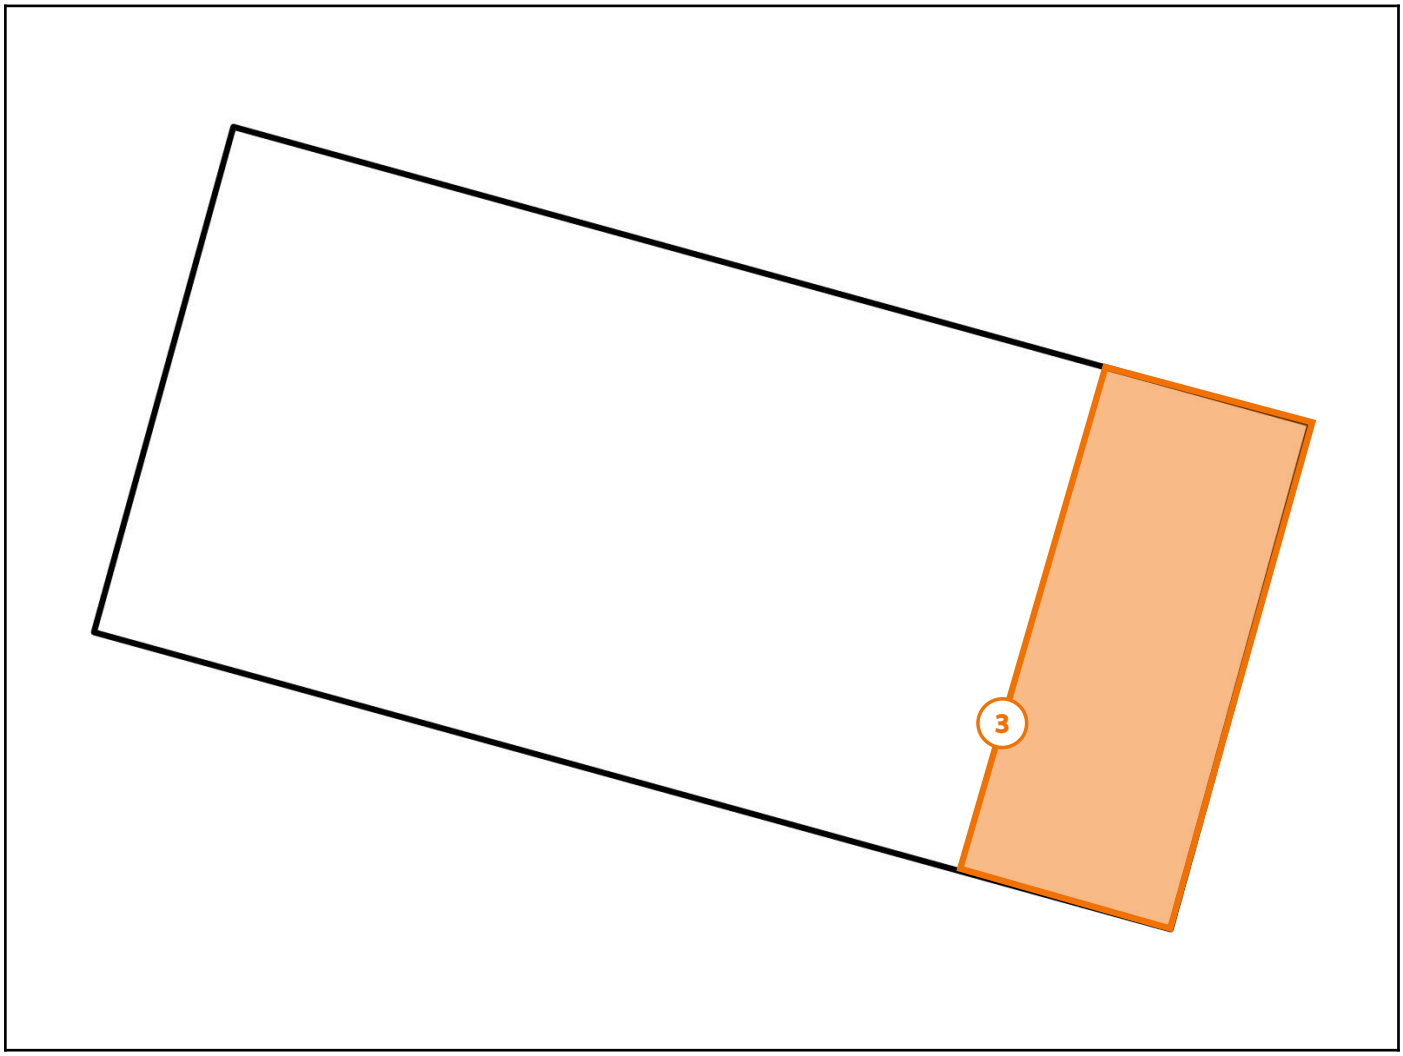
Plan 5.1: Paardenstal: golfplaten dak

Beschrijving	Type	Actie
3. Dak bestaande uit golfplaten (afdak achteraan)	Asbestmateriaal	Verwijderen
