Asbestinventarisattest

Guldensporenlaan 100, 3120 Tremelo

Attestnummer : **20250926-000372.000**
Uitgegeven op : **26.09.2025**
Geldig tot : **Onbeperkt** (tenzij de toestand wijzigt)

Asbestveilig (maar mogelijk niet asbestvrij)

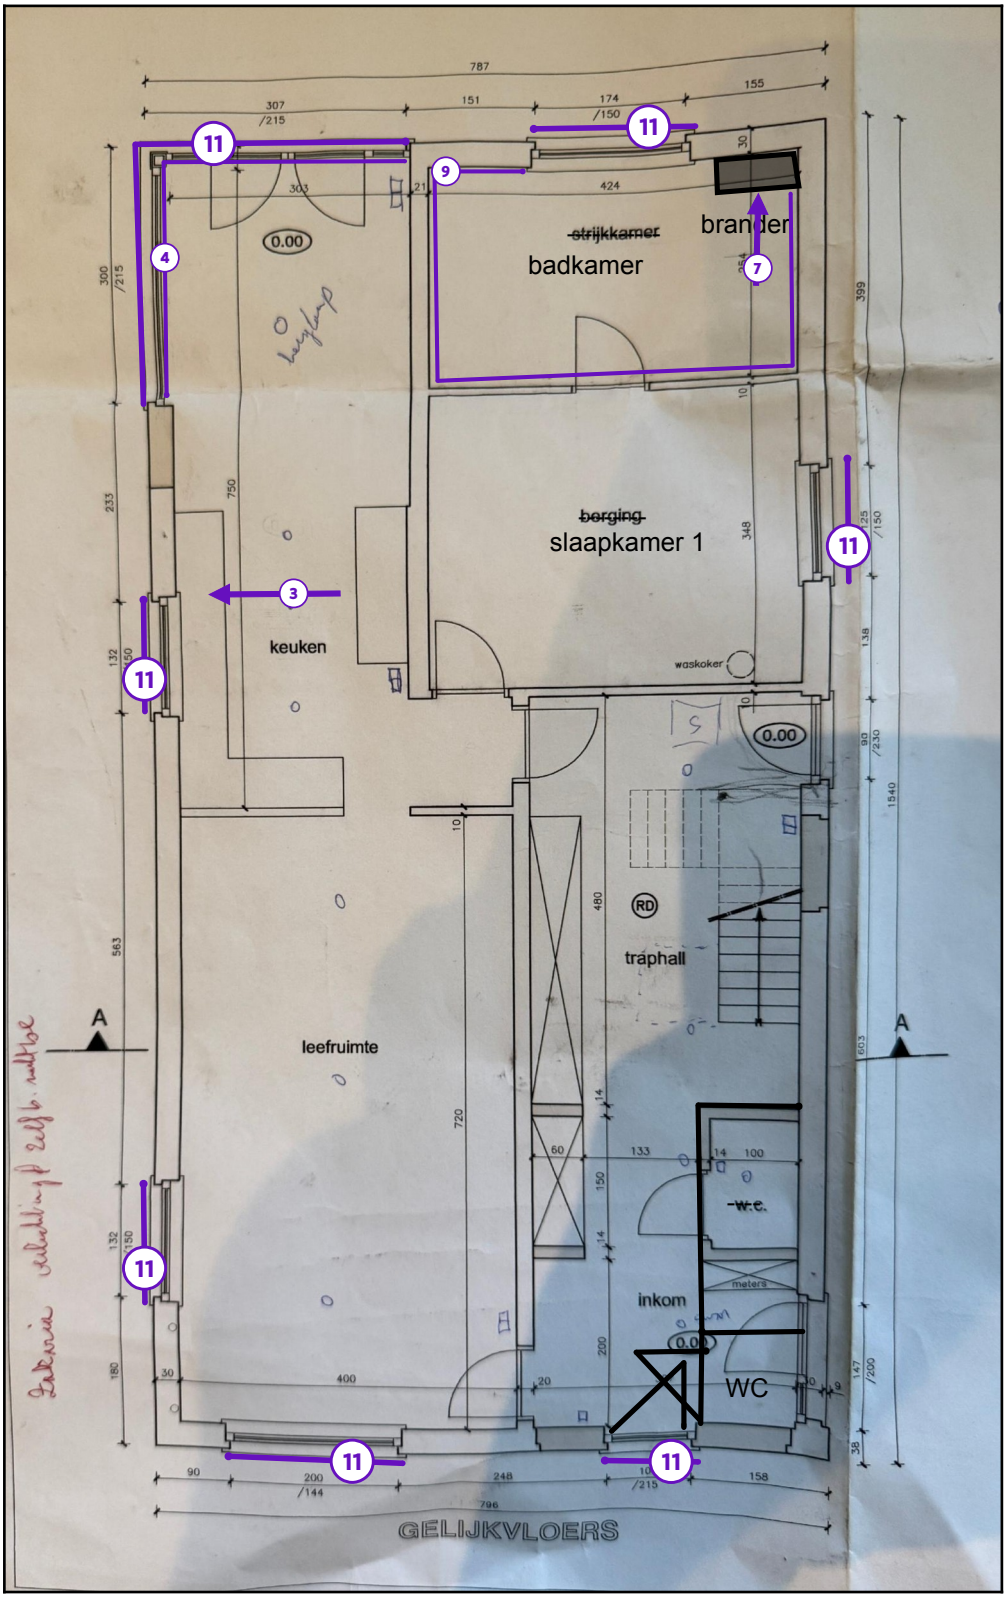
Plan 1.1: gelijkvloers

3. anti-dreun sticker onder spoelbak keuken	Advies	-
4. vocht slab fundering	Advies	-
7. Recente cv-ketel gelijkvloers	Advies	-
9. gelijmde intacte tegels badkamer gelijkvloers	Advies	-
11. ramen met soepele kit	Advies	-

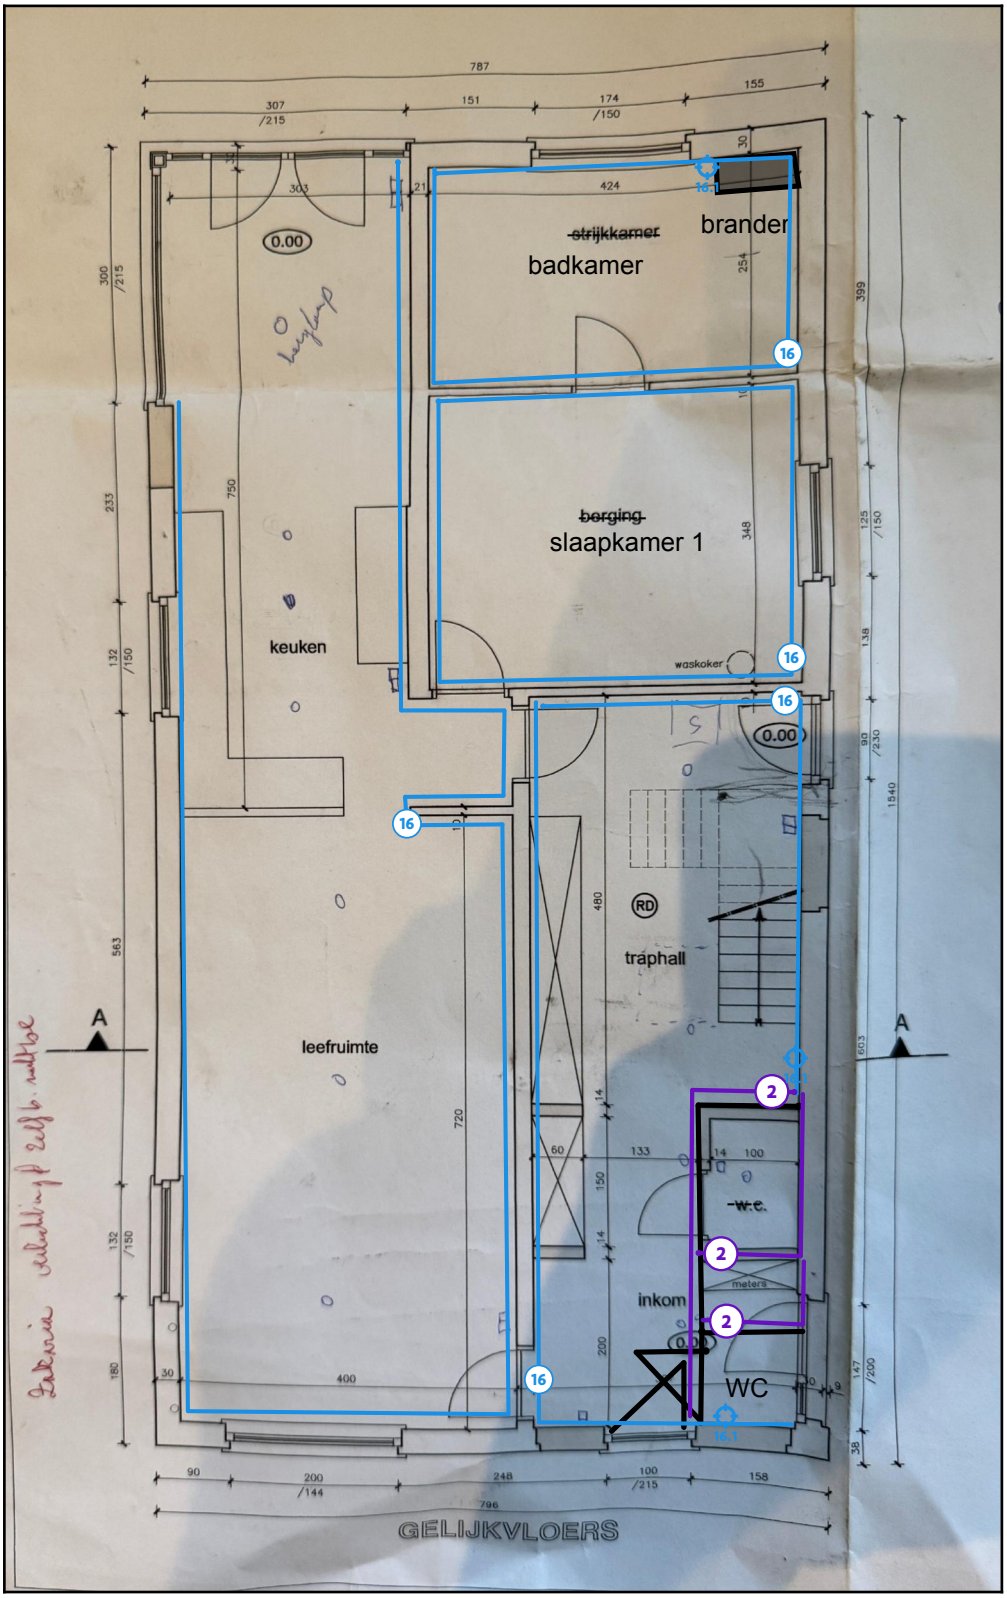
Plan 1.2: gelijkvloers wanden

2. gipsplaat muren verdieping	Advies	-
16. bepleistering op de muren	Geen asbest	-
16.1 Code: MN001	Mengmonster	-

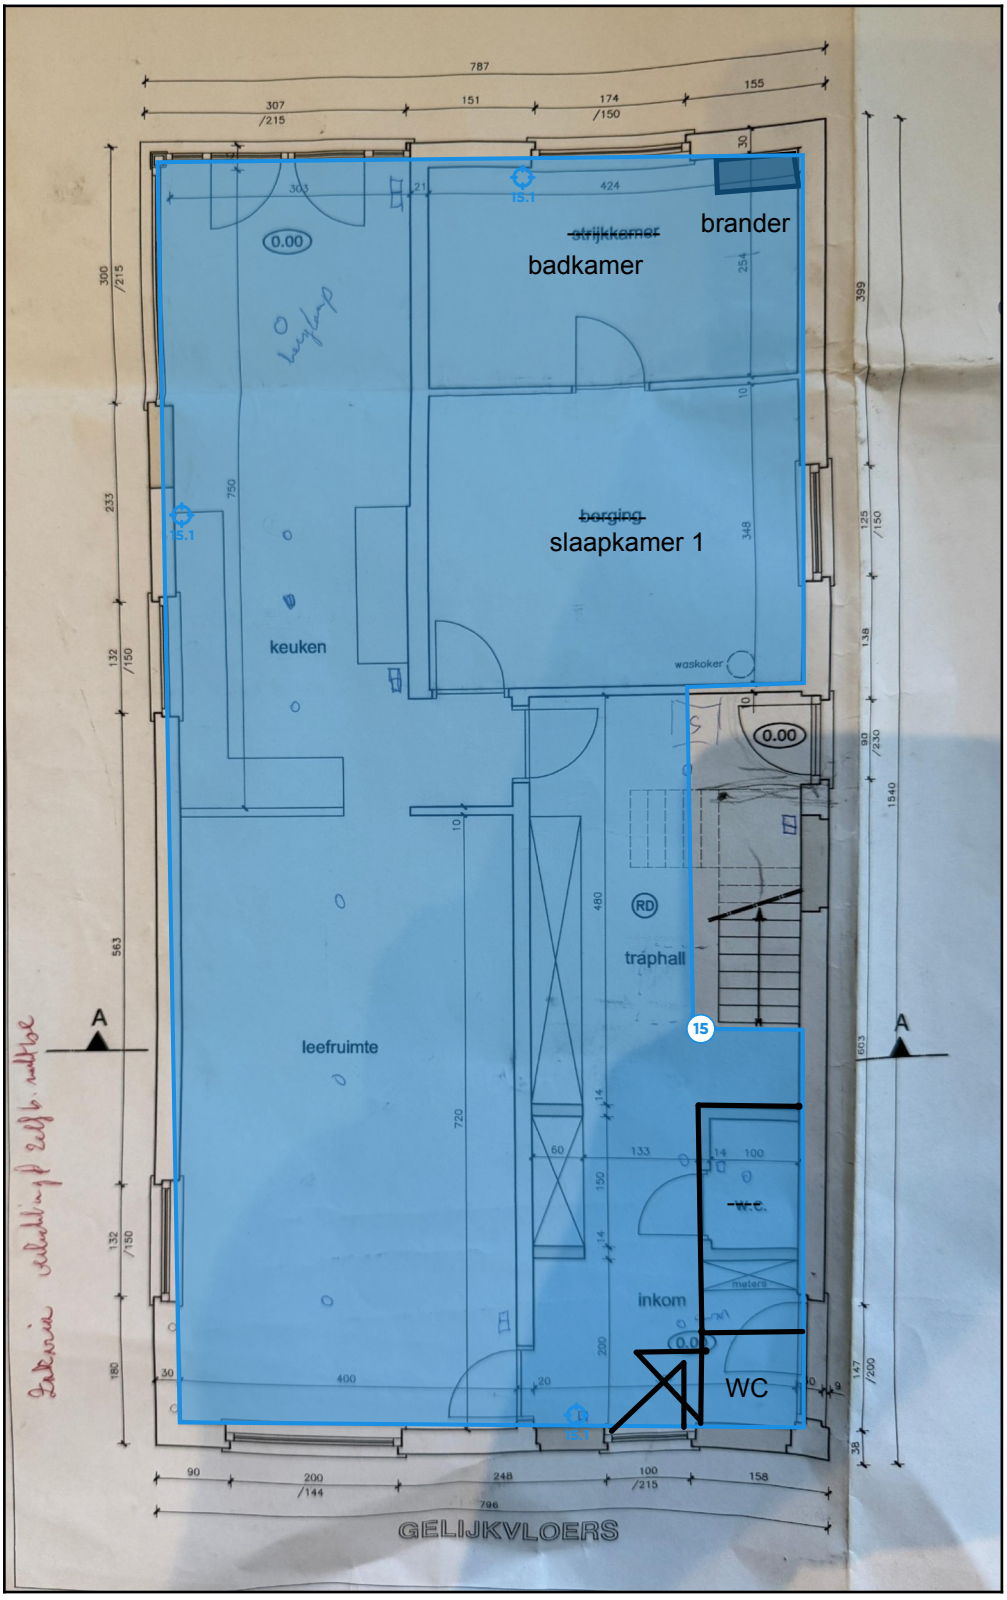
Plan 1.3: gelijkvloers plafond

15. bepleistering op de plafonds	Geen asbest	-
15.1 Code: MN002	Mengmonster	-

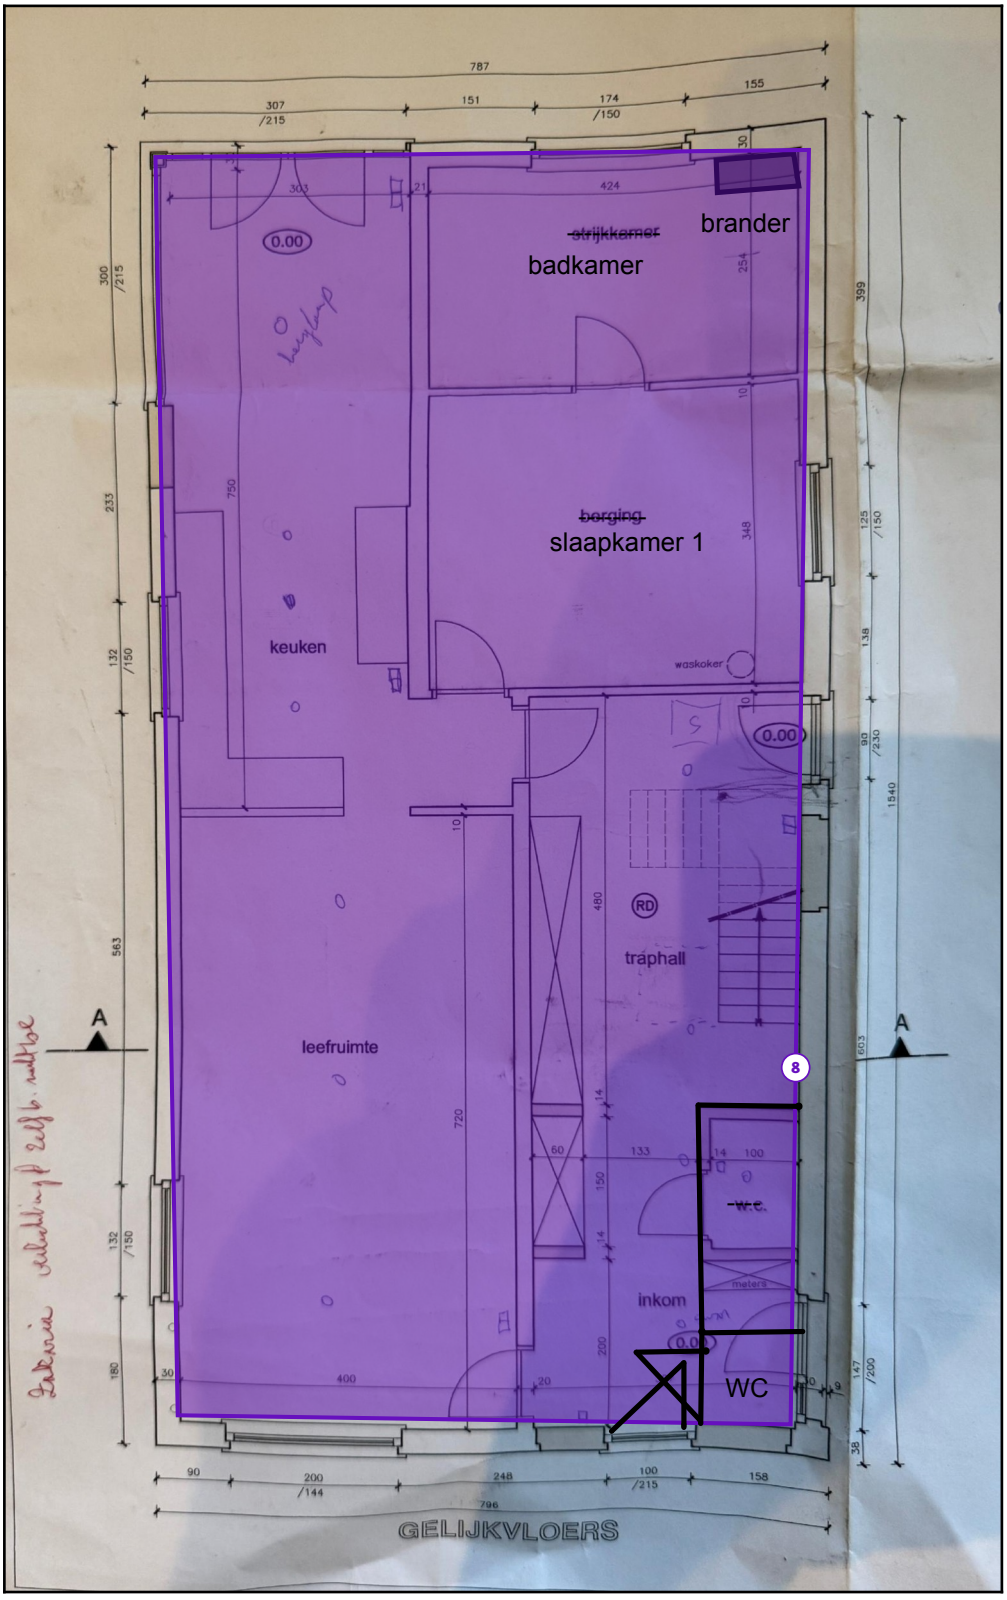
Plan 1.4: gelijkvloers vloeren

8. gelijmde intacte tegels	Advies	-

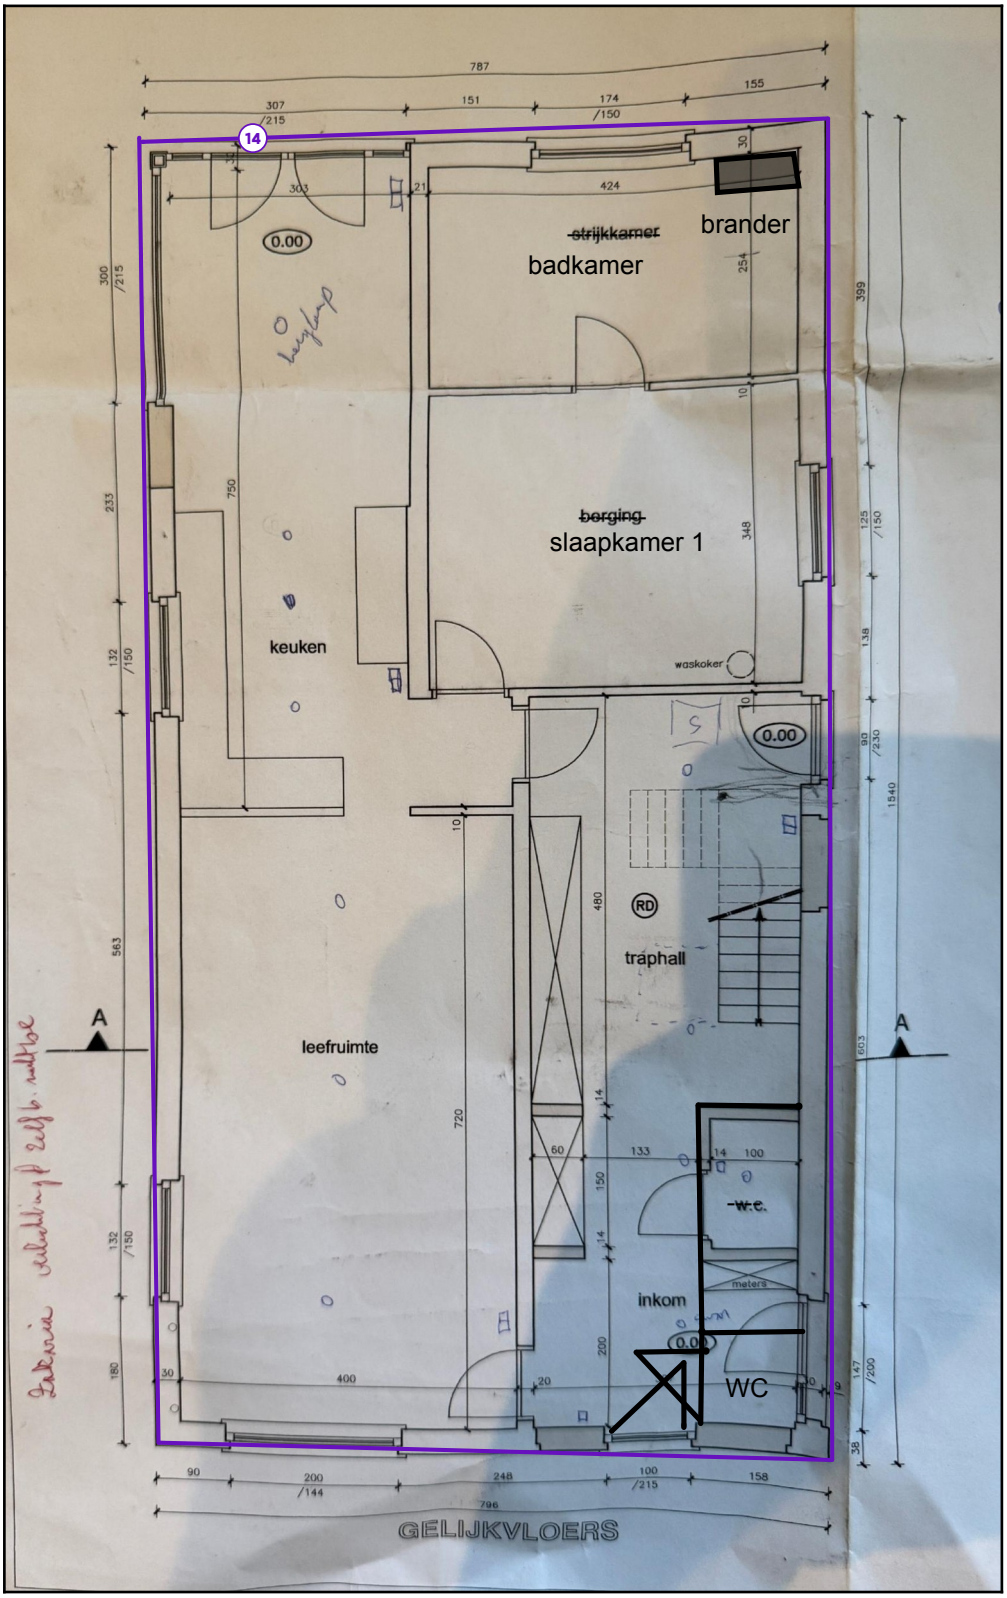
Plan 1.5: gevel

14. crepy gevel bekleding	Advies	-

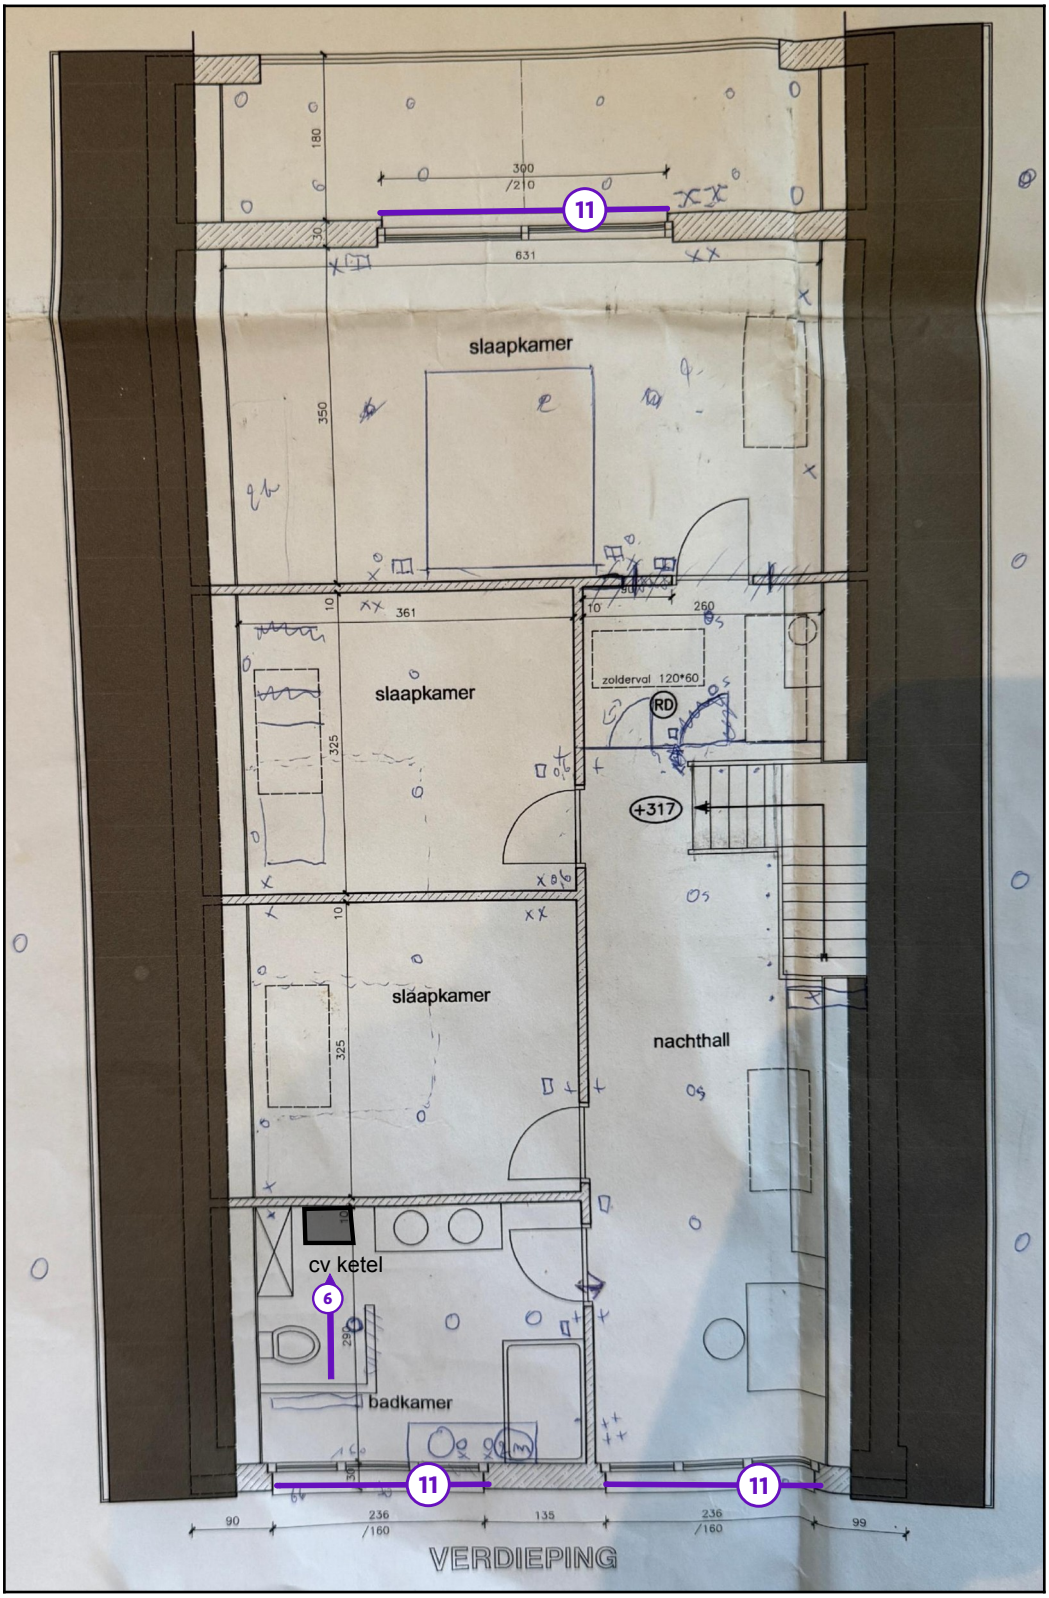
Plan 1.6: verdieping

6. Recente cv-ketel verdieping	Advies	-
11. ramen met soepele kit	Advies	-

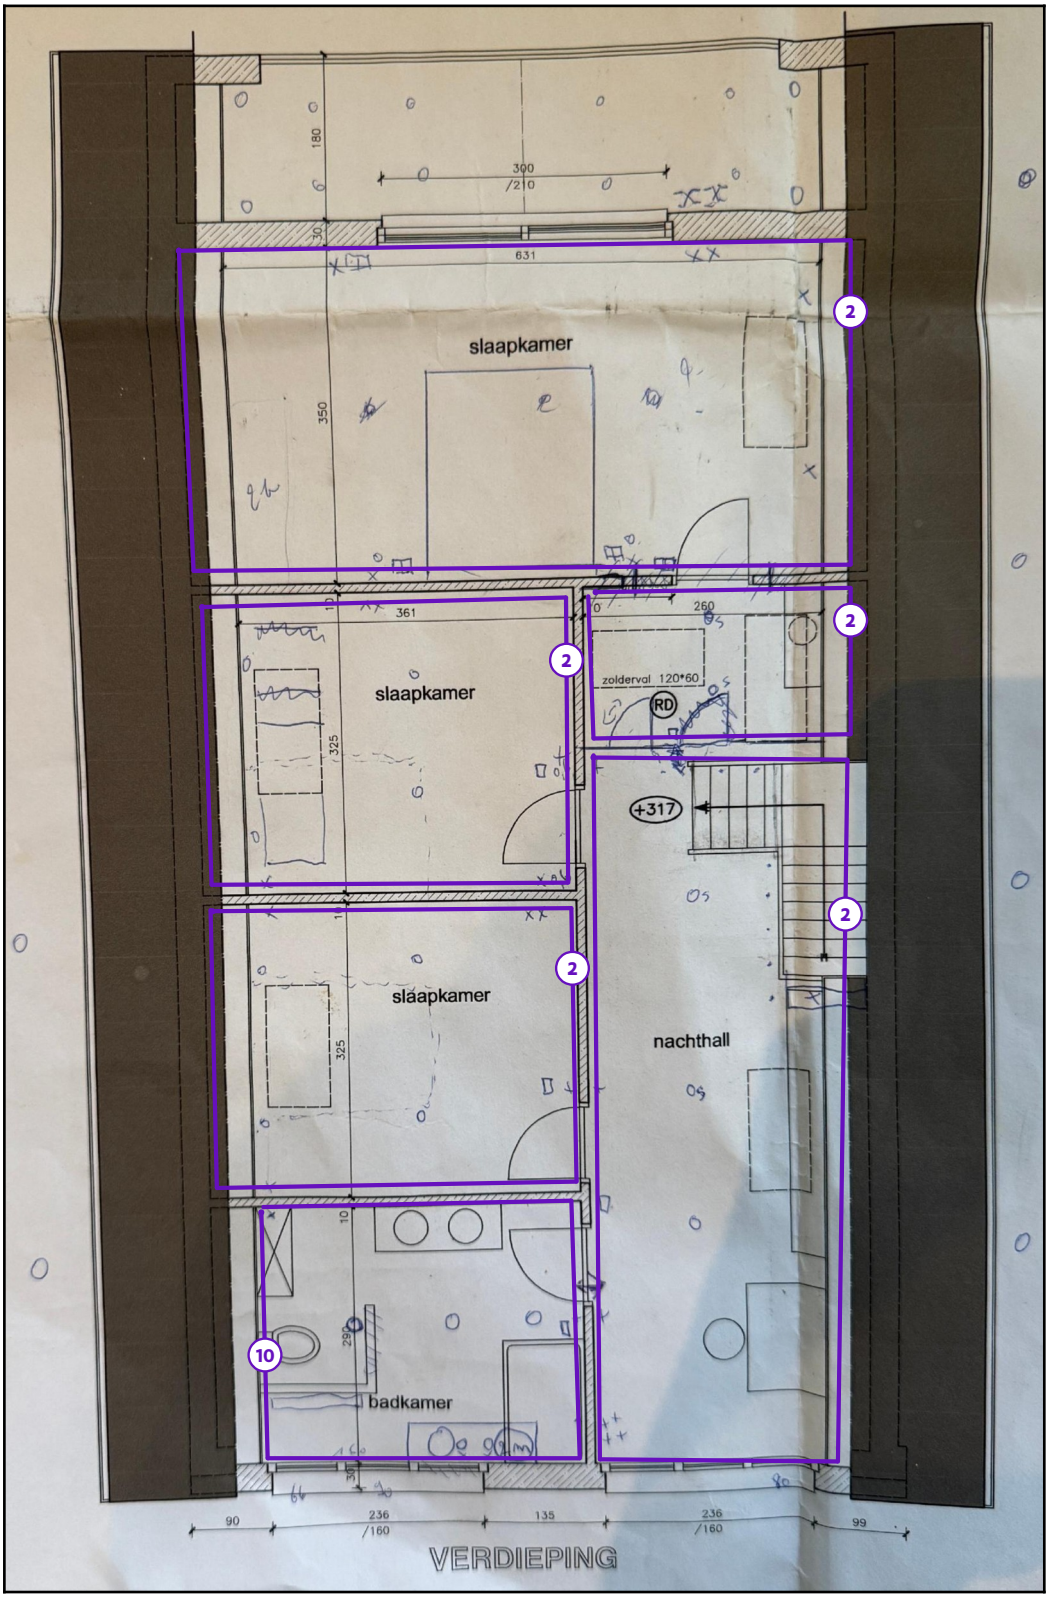
Plan 1.8: verdieping wanden

2. gipsplaat muren verdieping	Advies	-
10. gelijmde intacte tegels badkamer verdieping	Advies	-

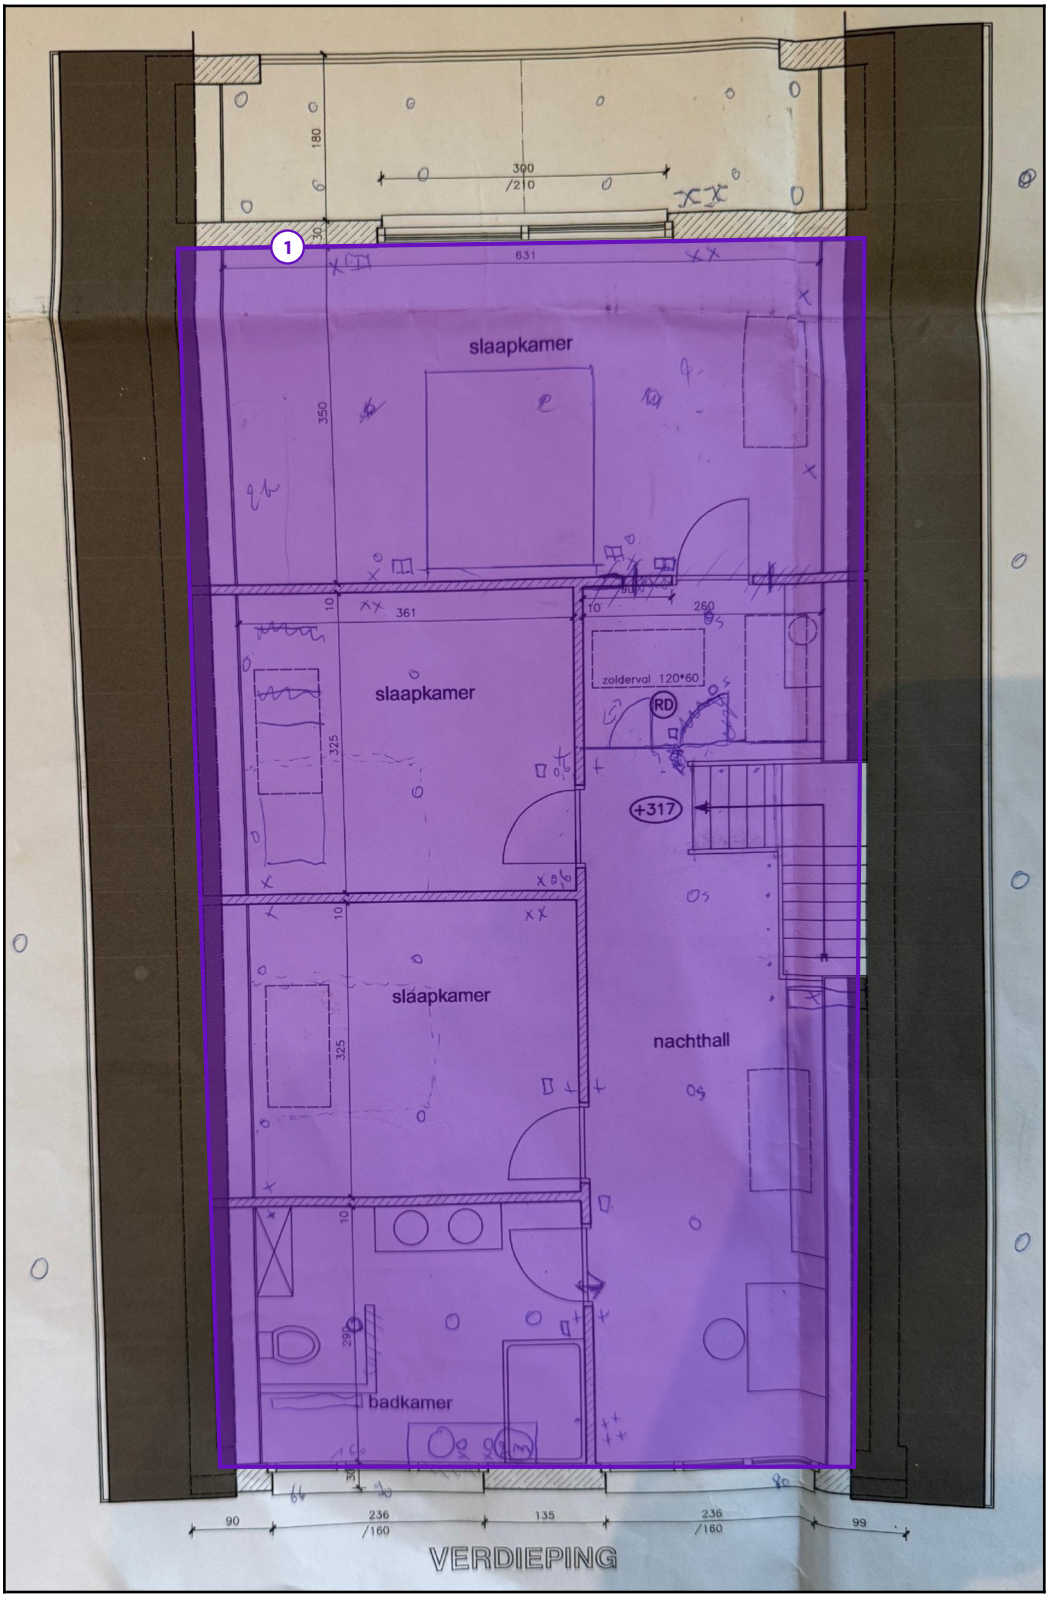
Plan 1.9: verdieping vloeren

1. vloer verdieping in hout	Advies	-

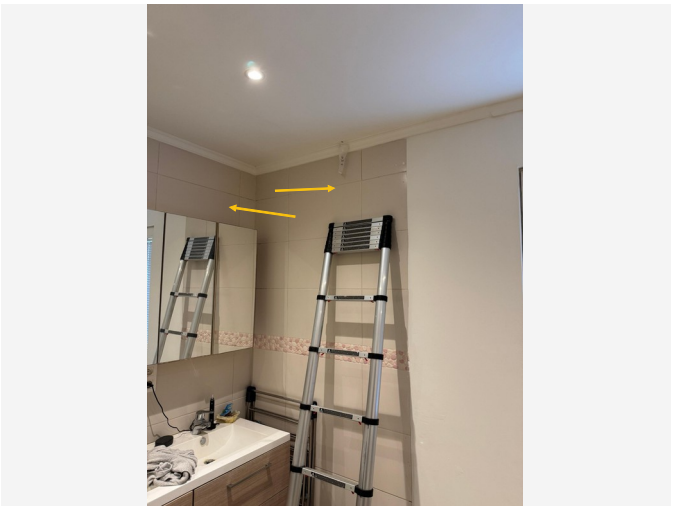
Fiche 9: gelijmde intacte tegels badkamer gelijkvloers

Vloer/muurtegels zijn in tact Badkamer geplaatst 2018

=niet asbest verdacht

=bewijs foto's I+ aankoop doumenten

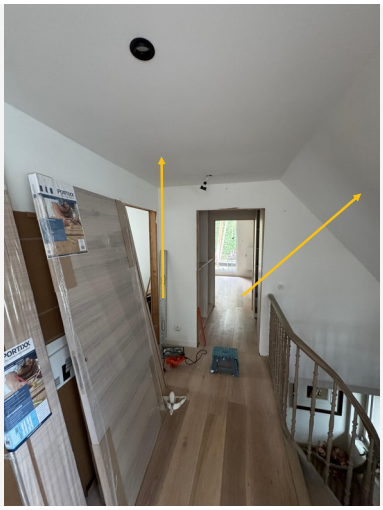
Fiche 13: gipsplaat plafonds verdieping

Gipsplaat bevat nooit asbest .

achter structuur hout

boven verdieping opgetrokken in 2018 = NIET ASBEST VERDACHT

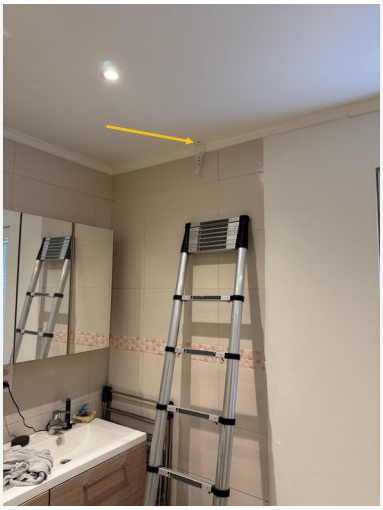
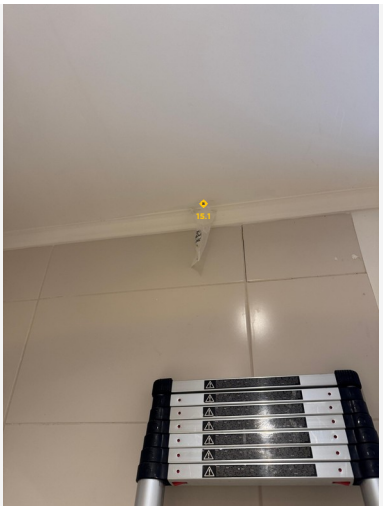
Fiche 15: bepleistering op de plafonds

Geen asbest

#	Type	Referentie	Resultaat
15.1	Mengmonster	MN002	Geen asbest

Beschrijving	bepleistering op de plafonds
Omgeving	Binnen
Primaire drager	Plafond
Bindmiddel van materiaal	Gips - kalk
Gebondenheid op basis van bindmiddel	Niet-hechtgebonden
Hoeveelheid (oppervlakte - dikte - aantal)	• 115,00 m^2 - 1,00 cm - 1 stuk
Totaal volume	1,15 m^3
Identificatiemethode	Vaststelling met monstername
Destructieve handeling voor identificatie	Nee
Opmerking	Deze oppervlakte is een beredeneerde schatting , Er worden geen rechten verleend aan deze oppervlakten. De dikte is een schatting die voorkomt uit de monsterplaatsen en is daarom niet altijd represenatatief. staalname in Natteruimte : badkamer/ keuken droge druimte : gang trappenhal : open gewerkt naar boven + gyproc recente optopping stookplaats : staal genomen =badkamer

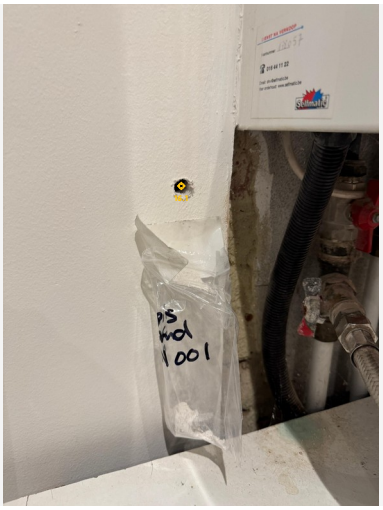
Fiche 16: bepleistering op de muren

Geen asbest

#	Type	Referentie	Resultaat
16.1	Mengmonster	MN001	Geen asbest

Beschrijving	bepleistering op de muren
Omgeving	Binnen
Primaire drager	Binnenwand
Bindmiddel van materiaal	Gips - kalk
Gebondenheid op basis van bindmiddel	Niet-hechtgebonden
Hoeveelheid (oppervlakte - dikte - aantal)	• 91,00 m^2 - 1,00 cm - 1 stuk • 17,00 m^2 - 1,00 cm - 1 stuk • 25,00 m^2 - 1,00 cm - 1 stuk • 22,25 m^2 - 1,00 cm - 1 stuk
Totaal volume	1,553 m^3
Identificatiemethode	Vaststelling met monstername
Destructieve handeling voor identificatie	Nee
Opmerking	Deze oppervlakte is een beredeneerde schatting , Er worden geen rechten verleend aan deze oppervlakten. De dikte is een schatting die voorkomt uit de monsterplaatsen en is daarom niet altijd represenatatief. staalname in Natteruimte : badkamer/ keuken droge druimte : wc trappenhal : staal genomen stookplaats : staal genomen =badkamer
