Asbestinventarisattest

Jan Van Rijswijcklaan 125/102, 2018 Antwerpen

Attestnummer : **20240617-000069.001**
Uitgegeven op : **04.07.2024**
Geldig tot : **Onbeperkt** (er werden geen asbestmaterialen aangetroffen)

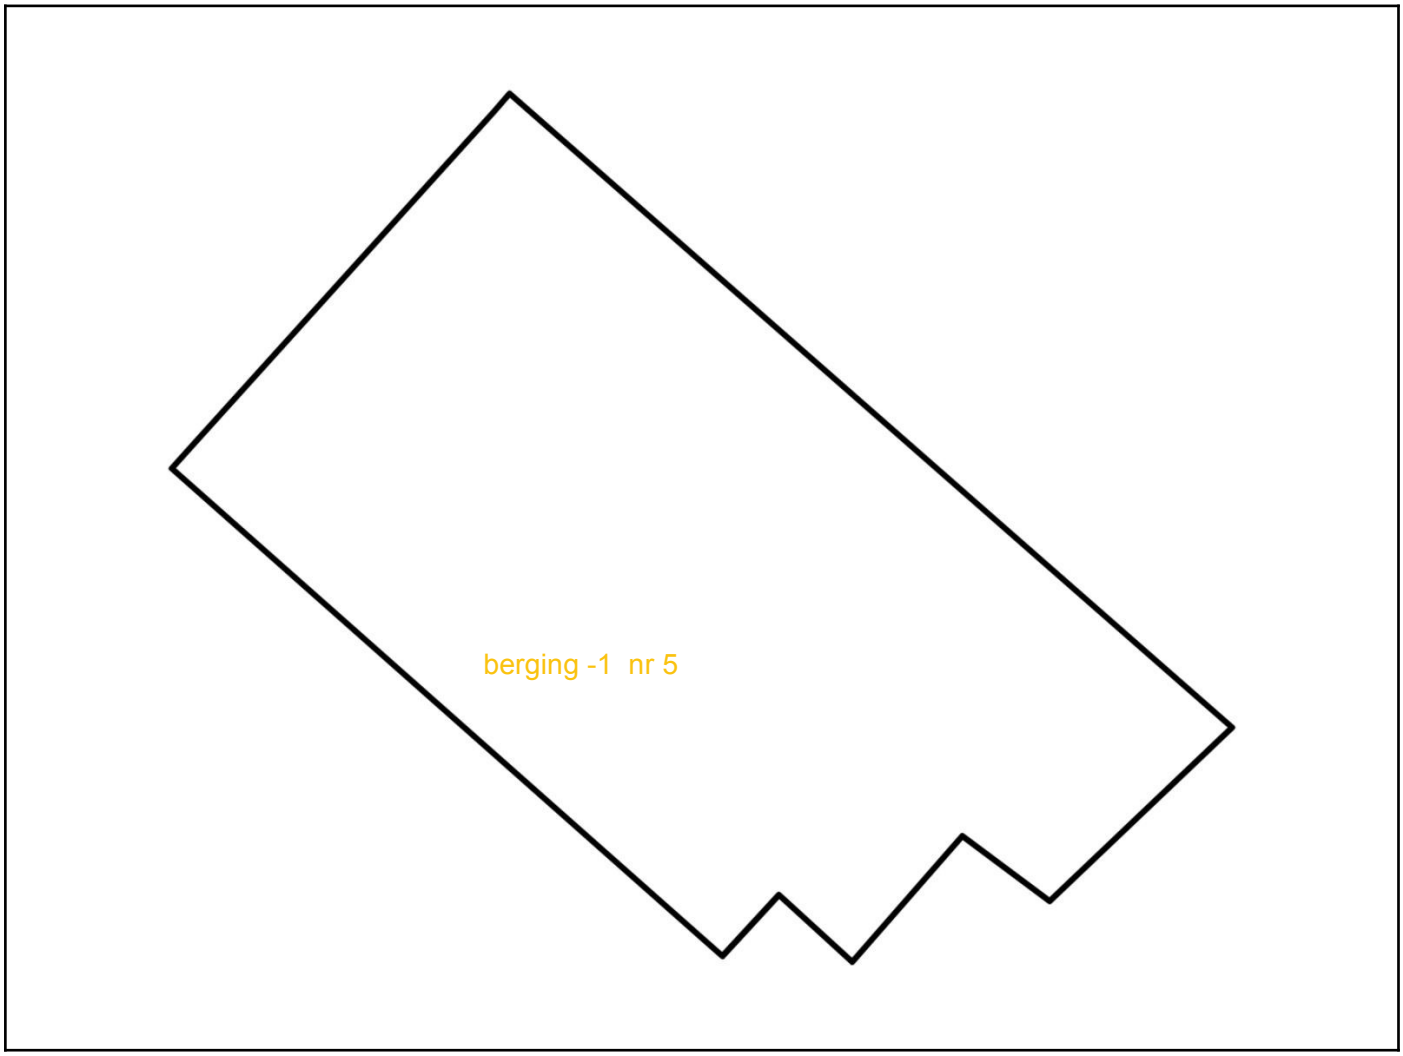
Plan 1.1: berging -1 nr 5

Beschrijving	Type	Actie
1. berging -1 nr 5	Advies	-

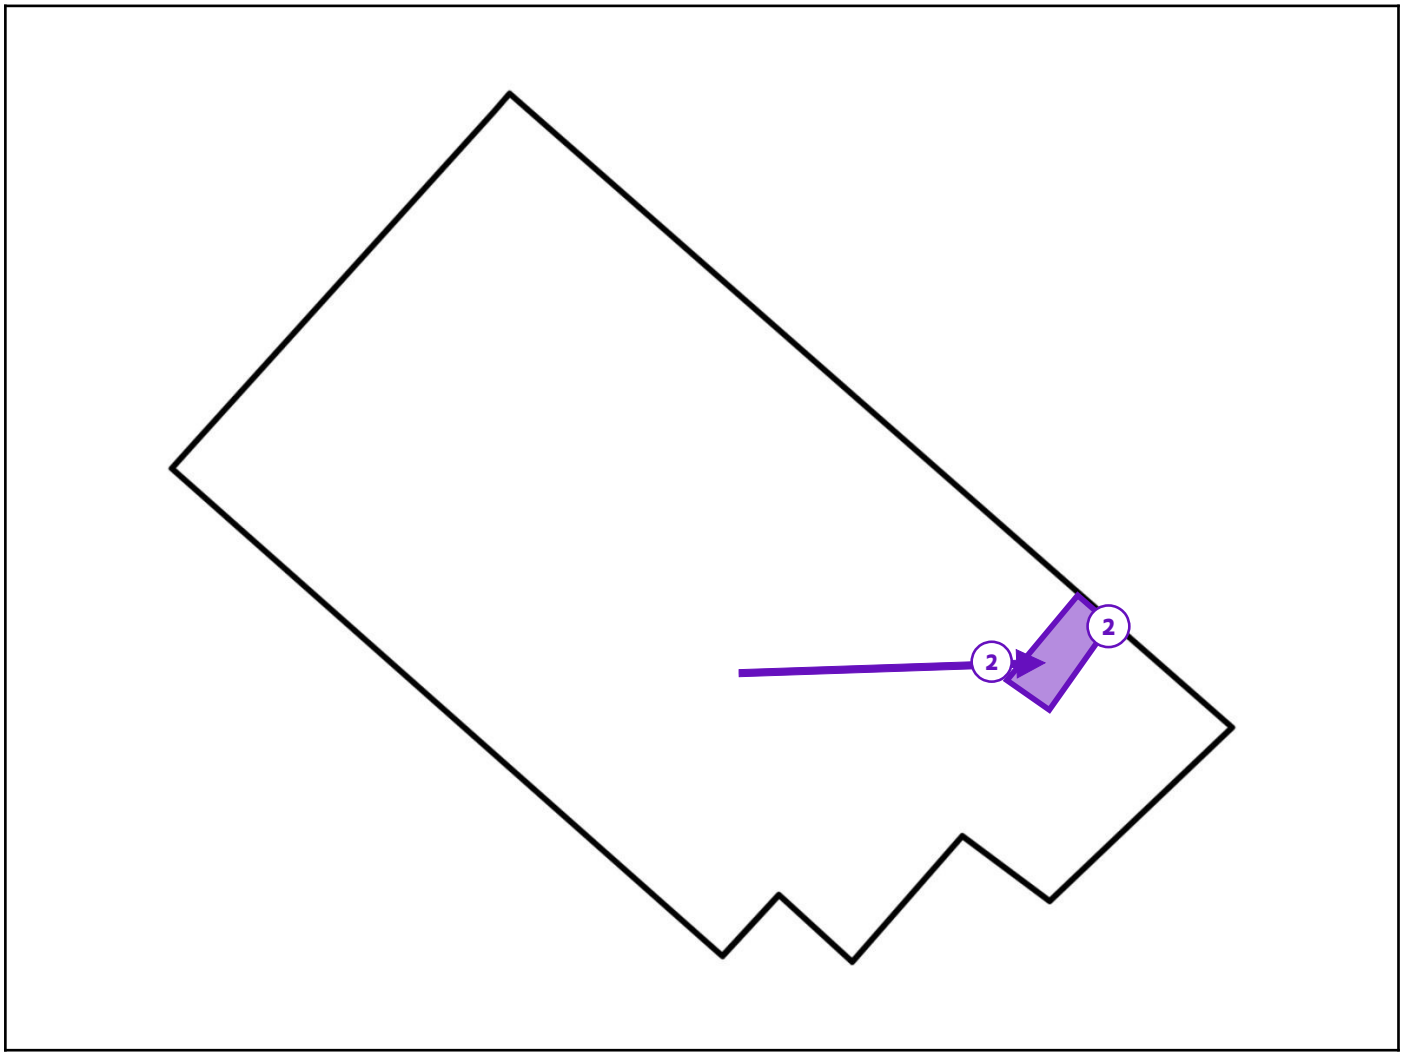
Plan 1.2: staanplaats nr 3

Beschrijving	Type	Actie
2. isolatie rond buis in staanplaats 3	Advies	-

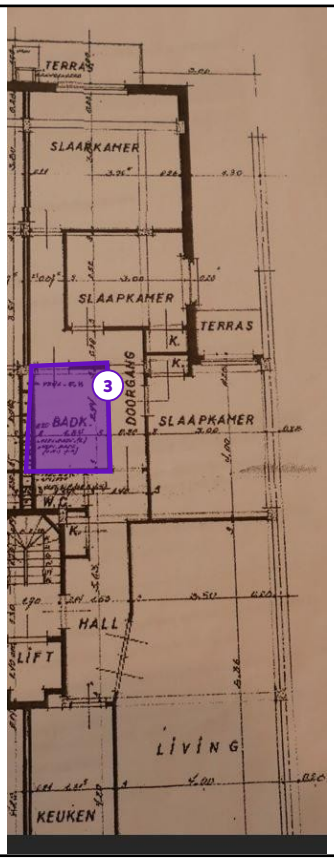
Plan 1.3: betegeling badkamer

Beschrijving	Type	Actie
3. betegeling	Advies	-

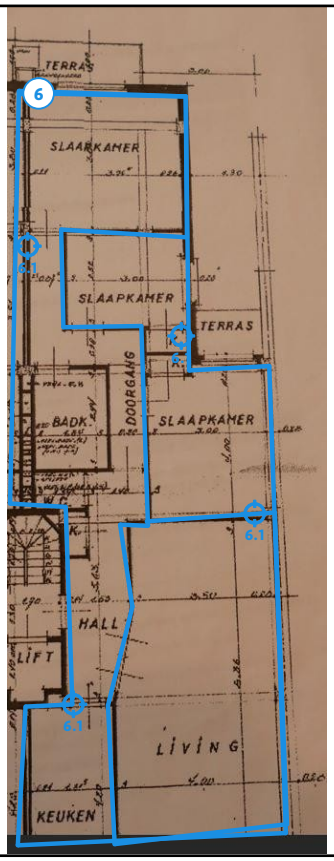
Plan 1.4: bezetsel muren

Beschrijving	Type	Actie
6. Bezetsel muren	Geen asbest	-
6.1 Code: 240610A-1	Mengmonster	-

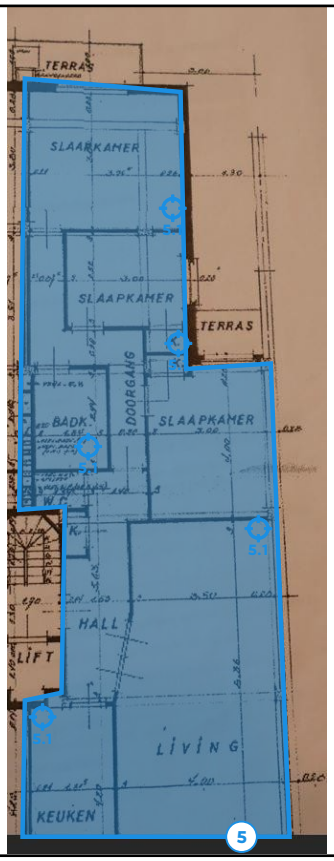
Plan 1.5: bezetsel plafond

Beschrijving	Type	Actie
5. Bezetsel plafond	Geen asbest	-
5.1 Code: 241006A-2	Mengmonster	-

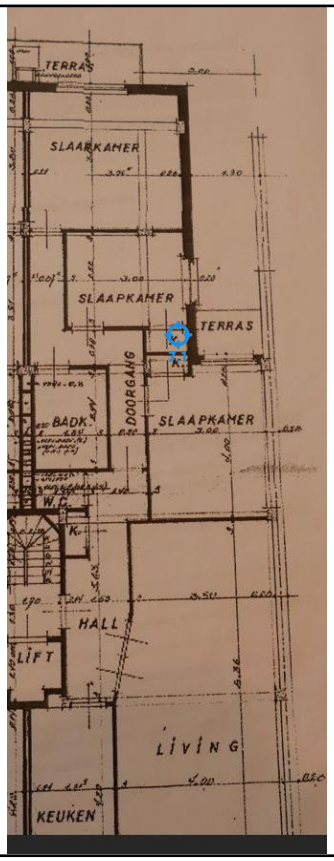
Plan 1.6: doorgang buis

Beschrijving	Type	Actie
7. doorgang CV buis in vloer (vilt tussen buis en vloerdeel)	Geen asbest	-
7.1 Code: 240610A-3	Puntmonster	-

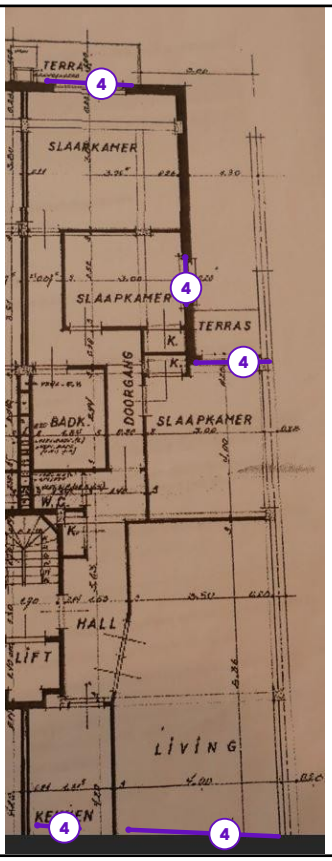
Plan 1.7: nieuwe ramen

Beschrijving	Type	Actie
4. nieuwe ramen	Advies	-

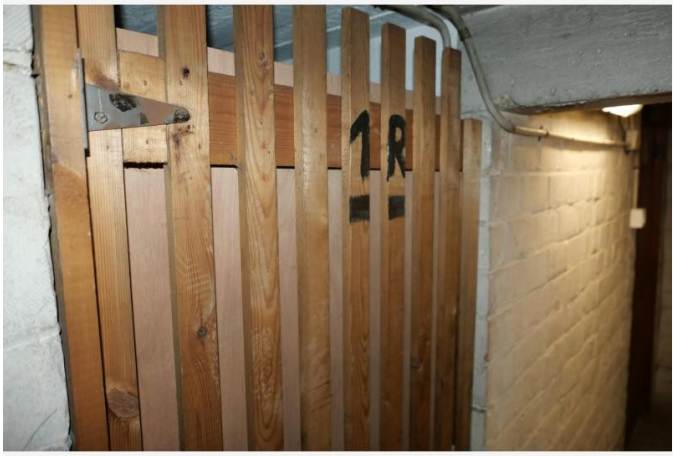
Fiche 1: berging -1 nr 5

Berging heeft geen asbestverdacht materiaal, Raadpleeg asbestattest gemene delen.

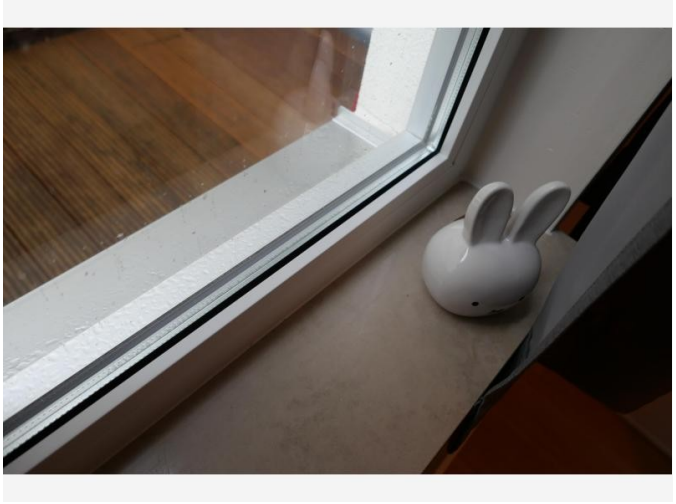
Fiche 4: nieuwe ramen

Nieuwe ramen zie factuur

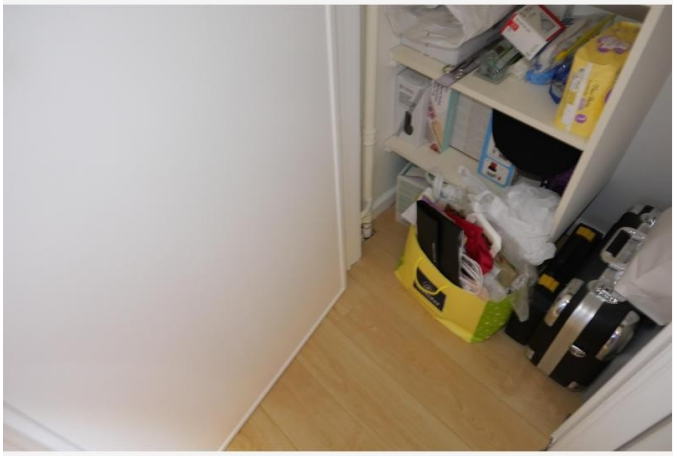
Fiche 6: Bezetsel muren

Geen asbest

#	Type	Referentie	Resultaat
6.1	Mengmonster	240610A-1	Geen asbest
