Asbestinventarisattest

Lakborslei 156/2, 2100 Antwerpen

Attestnummer : **20261020-000178.001**
Uitgegeven op : **20.10.2026**
Geldig tot : **Onbeperkt** (tenzij de toestand wijzigt)

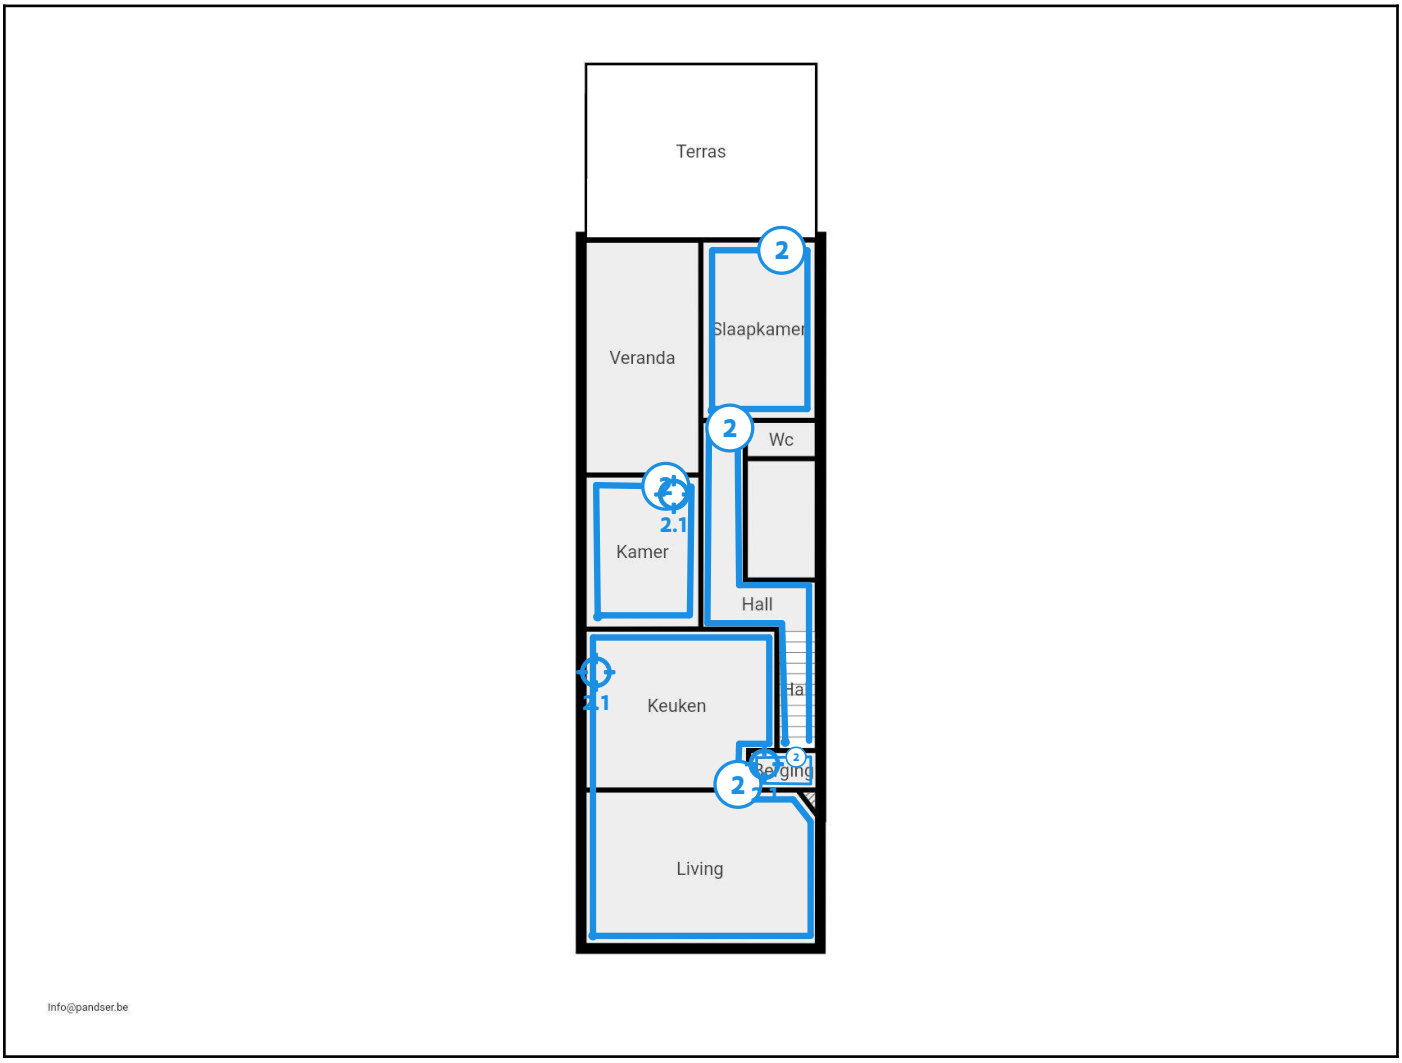
Plan 1.1: Pleister muren

Beschrijving	Type	Actie
2. Pleisterwerk wanden	Geen asbest	-
2.1 Code: 091026A1	Mengmonster	-

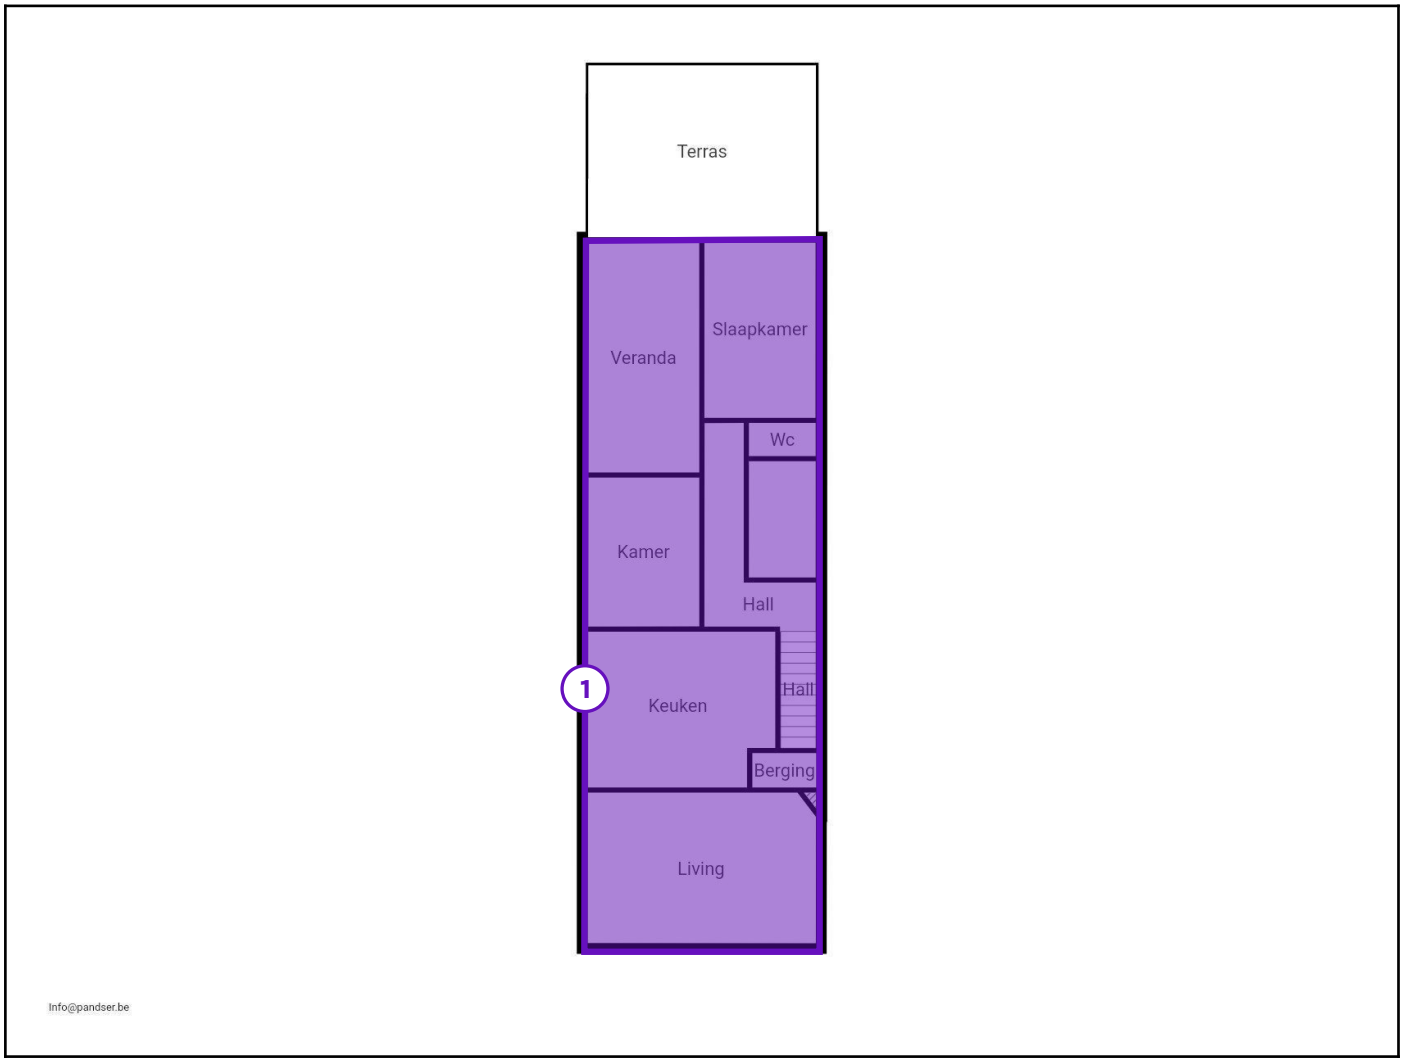
Plan 1.2: Plafond

Beschrijving	Type	Actie
1. Plafonds bestaande uit voorzetpanelen	Advies	-
