Asbestinventarisattest

Asterstraat 12, 9920 Lievegem

Attestnummer : **20260902-000203.000**
Uitgegeven op : **02.09.2026**
Geldig tot : **Onbeperkt** (tenzij de toestand wijzigt)

Asbestveilig (maar mogelijk niet asbestvrij)

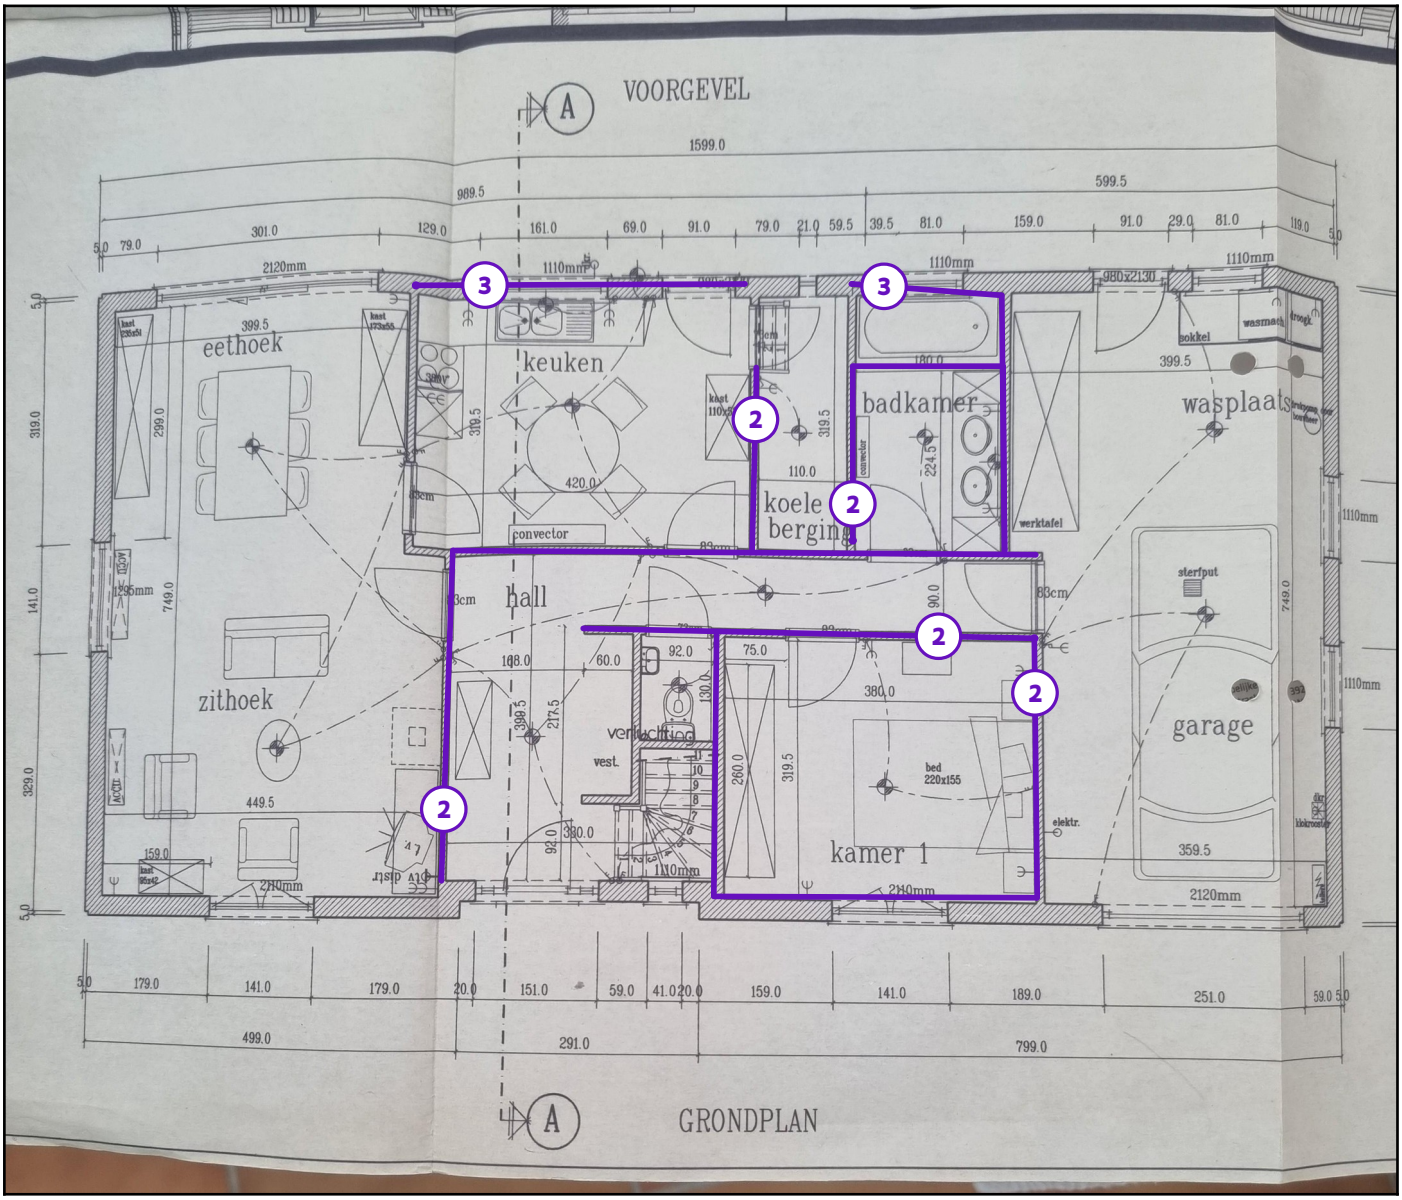
Plan 1.2: grondplan

Beschrijving	Type	Actie
2. tegellijm plinten	Advies	-
3. Tegellijm muurtegels	Advies	-

Plinttegels in badkamers, keukens en andere ruimtes geplaatst voor het risicojaar 2001 kunnen gemonteerd zijn met een cementachtige lijm of een zwarte teerachtige lijm die asbest bevat.

Muurtegels in badkamers, keukens en andere ruimtes geplaatst voor het risicojaar 2001 kunnen gemonteerd zijn met een cementachtige lijm of een zwarte teerachtige lijm die asbest bevat.

Laat bij eventuele werken hieraan vooraf een destructief staal nemen voor labo-analyse naar asbest in een door OVAM erkend asbestlabo. Laat het staal nemen door een erkend monsternemer.

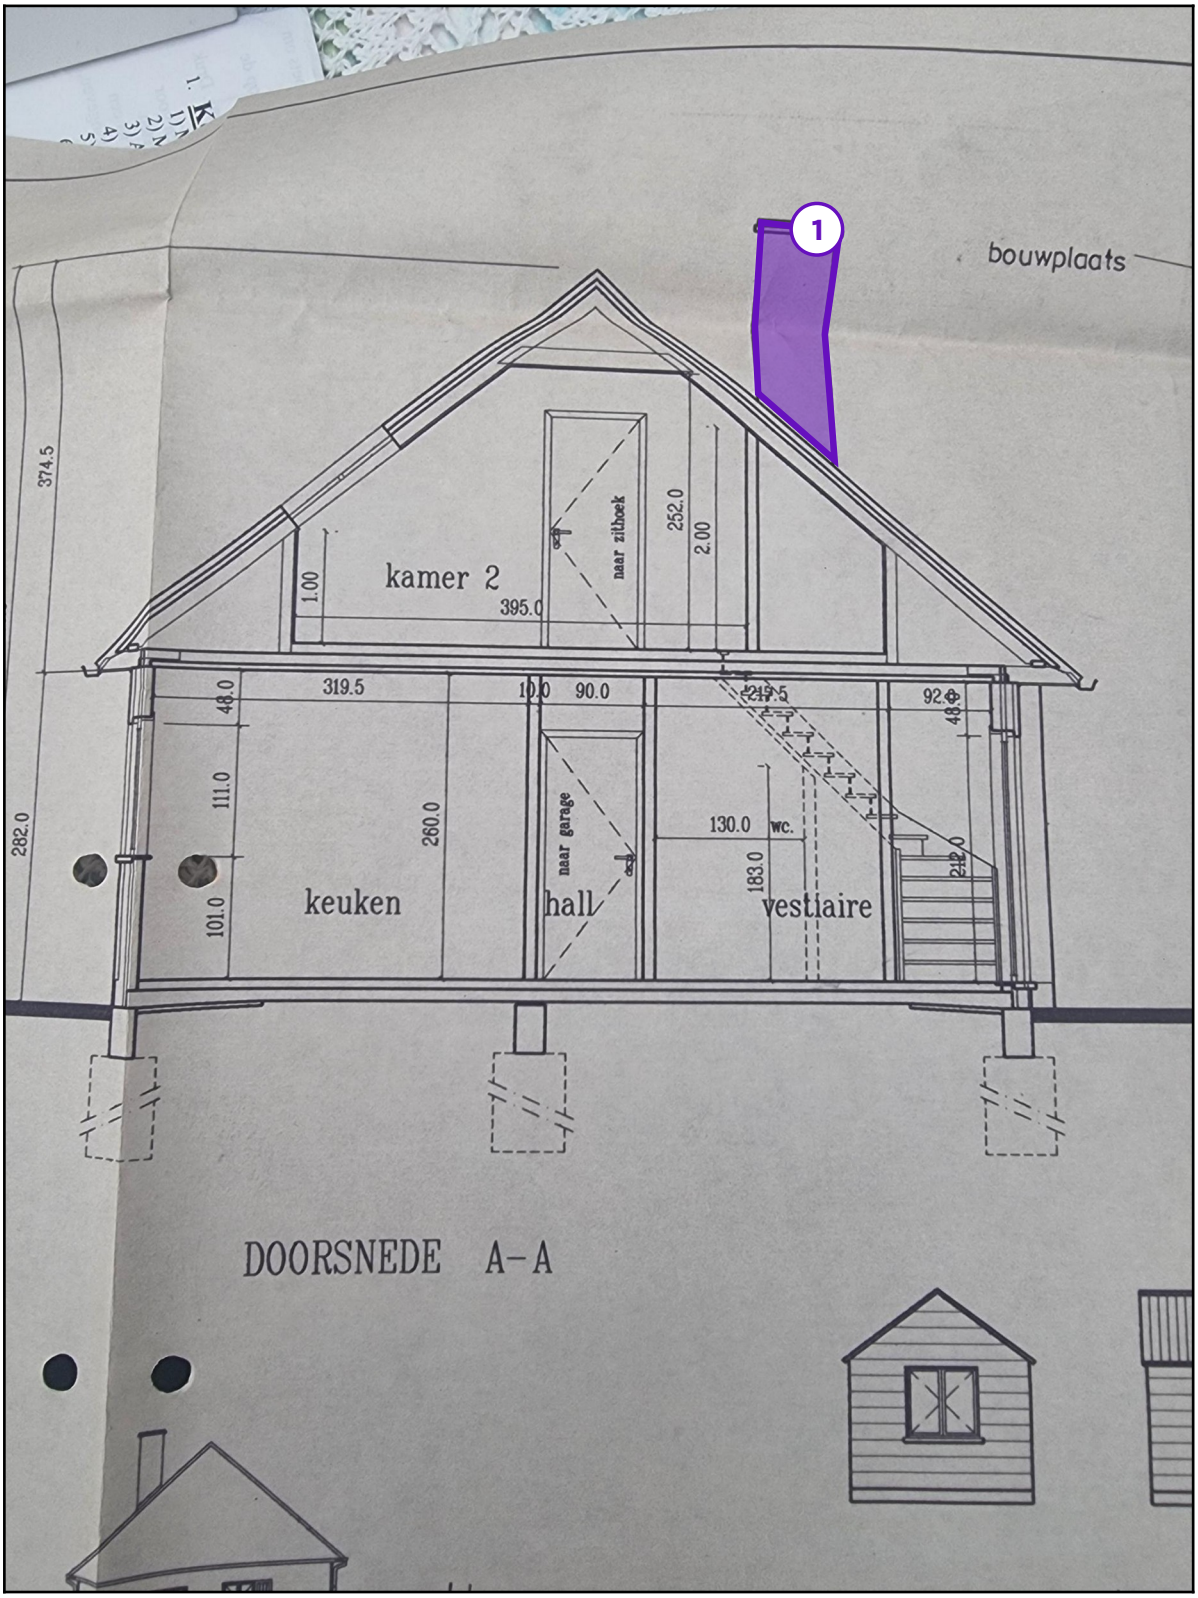
Plan 1.4: doorsnede

1. Rookgaskanaal	Beperking	-

Reden: Het te onderzoeken materiaal situeert zich hoger dan 3,50 m te rekenen vanaf een veilige ondergrond

Uitleg van de asbestdeskundige: Door de hoogte kunnen de rookgaskanalen niet op een veilige manier onderzocht worden.

Schouwen of rookgaskanalen kunnen binnenin het rookkanaal asbestcementen potten of een asbesthoudende cementen smeerlaag hebben. Ook de cementen afdeksteen op de schouw kan asbestcement bevatten.

Laat bij eventuele werkzaamheden daaraan, vooraf een destructieve monstername doen voor labo-onderzoek op asbest in een door OVAM erkend asbestlabo. Laat het staal nemen door een erkend staalnemer.

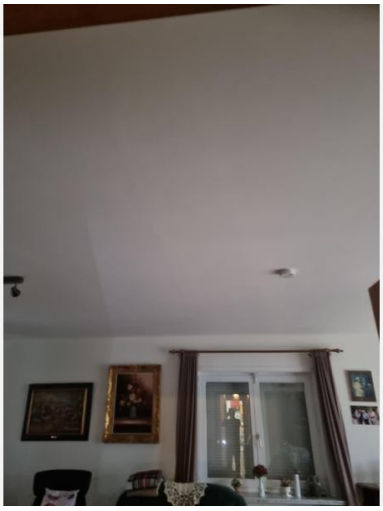
Beschrijving	Notitie	Terug te vinden op plannen
Fiche 6: pleisterwerk muur	De muren op de verdieping bestaan uit niet verdachte planchetten of houten platen. Achter deze platen kunnen er resten van oud pleisterwerk zitten. Op het gelijkvloers bestaan de muren uit een betonlaag waarop direct behangen of geschilderd werd. Er hiervan geen stalen genomen worden zonder andere dan inherente schade te veroorzaken. Laat bij eventuele werken hieraan, vooraf een destructief monster nemen door een erkend staalnemer voor labo-analyse op asbest in een door OVAM erkend laboratorium.	-
Fiche 7: Pleisterwerk Plafond	De plafonds op de verdieping bestaan uit niet verdachte gipsplaten. op het gelijkvloers bestaan de plafonds uit een betonlaag die overschilderd werd. Er geen geen monstername gedaan worden zonder andere dan nherente schade te veroorzaken.. Laat bij eventuele werken hieraan, vooraf een destructief monster nemen door een erkend staalnemer voor labo-analyse op asbest in een door OVAM erkend laboratorium.	-
