Asbestinventarisattest

Nieuwdreef 117/1 GLVL, 2170 Antwerpen

Attestnummer : **20240115-000089.000**
Uitgegeven op : **15.01.2024**
Geldig tot : **15.01.2034**

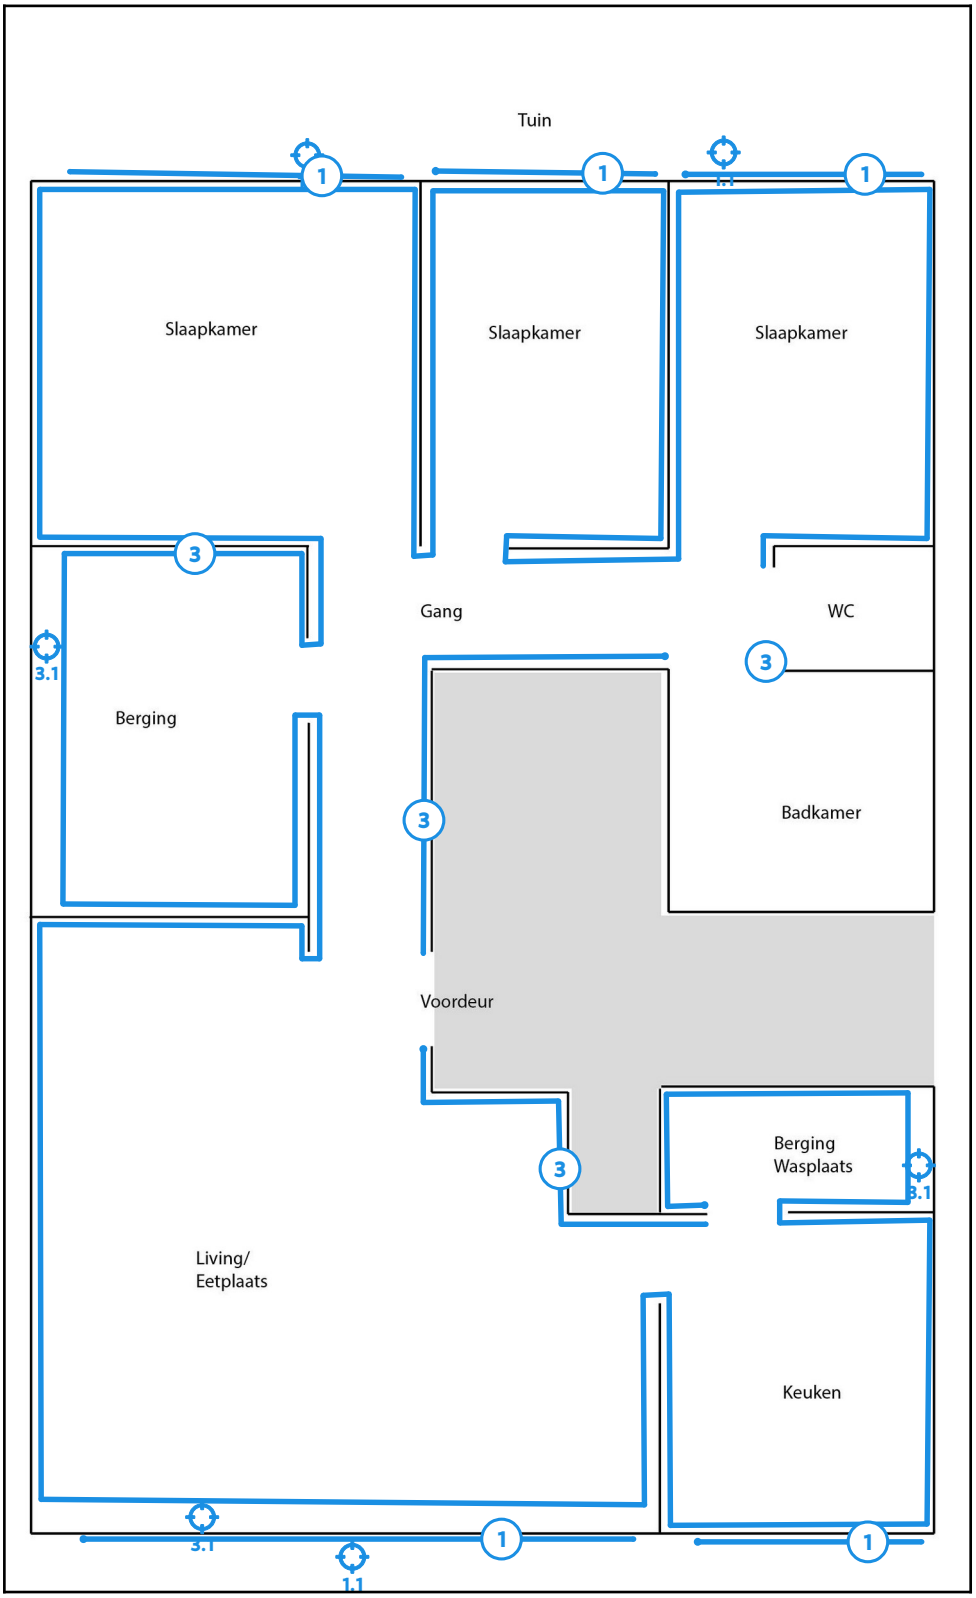
Plan 1.1: Plan appartement

1. Mastiek ramen	Geen asbest	-
1.1 Code: 03	Mengmonster	-
3. Pleisterwerk muren	Geen asbest	-
3.1 Code: 01	Mengmonster	-

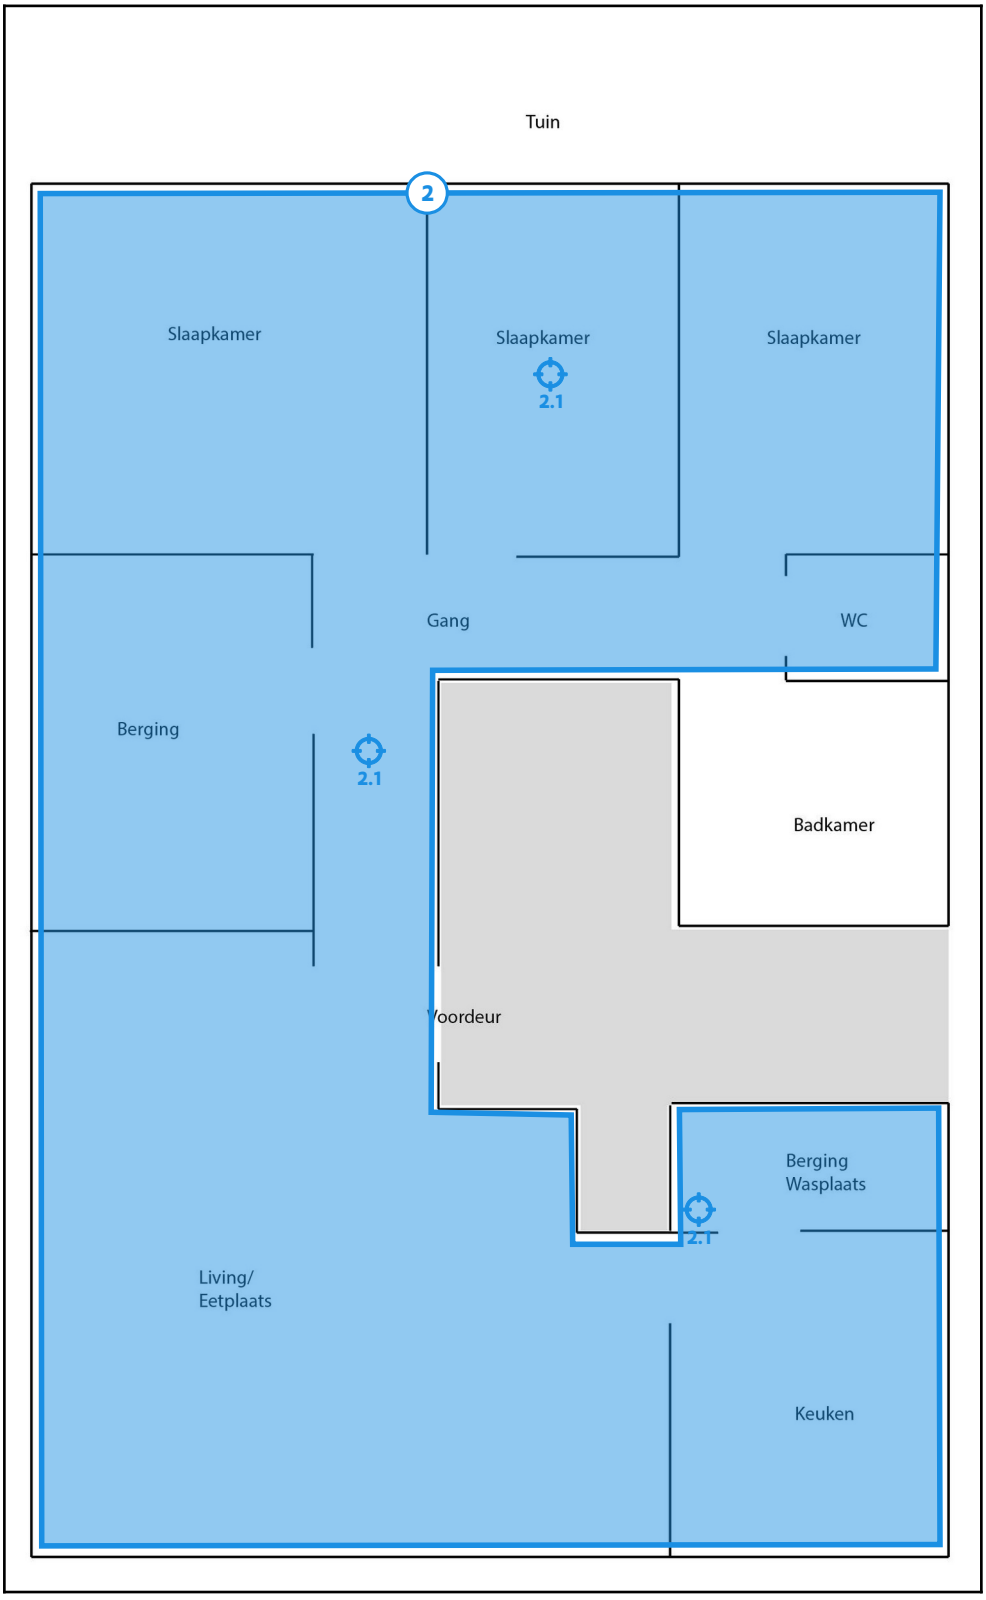
Plan 1.2: Plan appartement (plafond)

2. Pleisterwerk plafond	Geen asbest	-
2.1 Code: 02	Mengmonster	-
