Asbestinventarisattest

Pannehoeve 46, 3290 Diest

Attestnummer : **20260408-000210.001**
Uitgegeven op : **08.04.2026**
Geldig tot : **08.04.2036**

Niet-asbestveilig

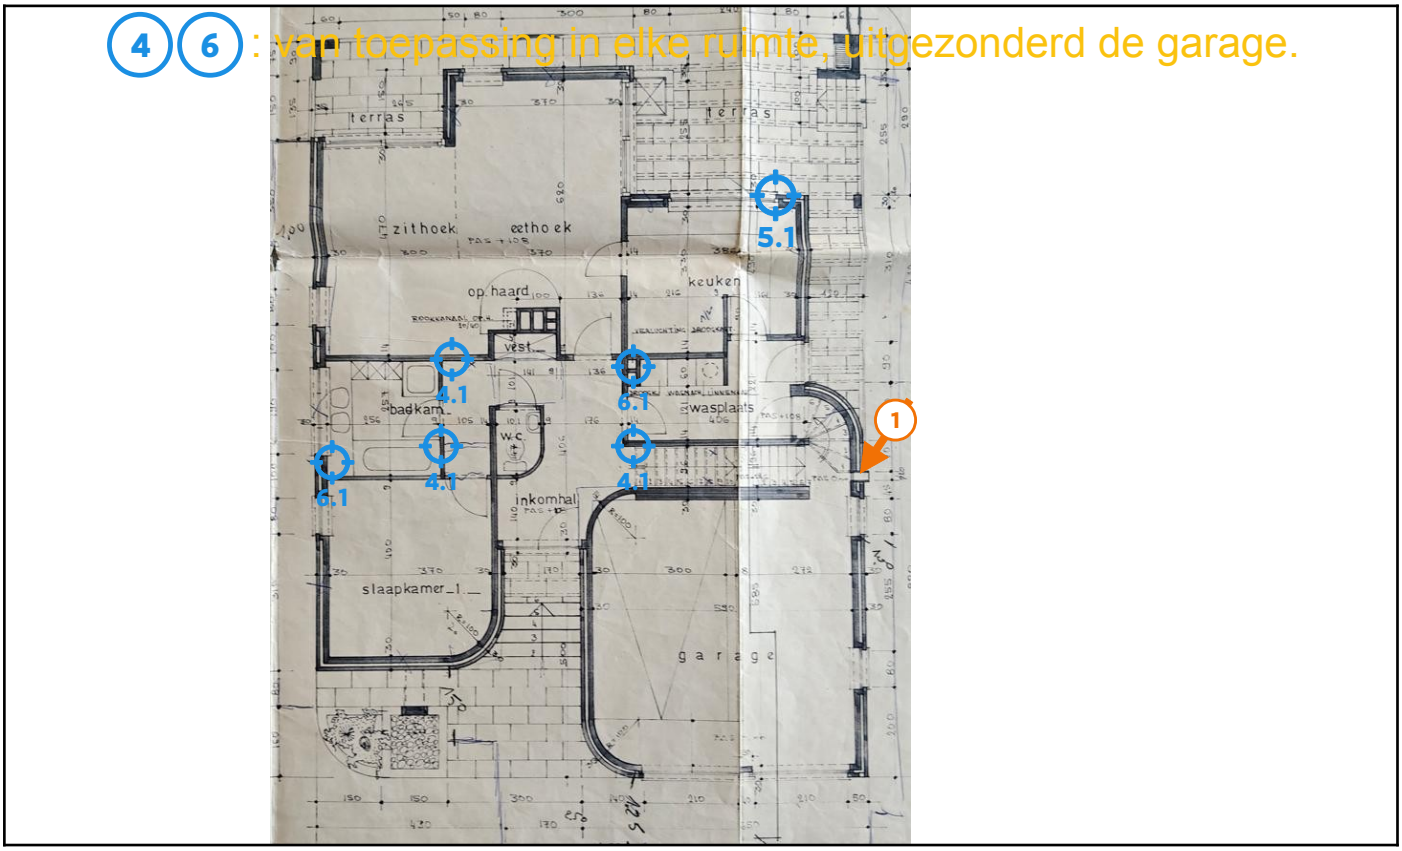
Plan 1.2: Gelijkvloers

Beschrijving	Type	Actie
1. AC kokers	Asbestmateriaal	Verwijderen
4. Pleisterwerk muren	Geen asbest	-
4.1 Code: MM1	Mengmonster	-
5. Mastiek/kit schrijnwerk	Geen asbest	-
5.1 Code: PM1	Puntmonster	-
6. Pleisterwerk plafonds	Geen asbest	-
6.1 Code: MM2	Mengmonster	-

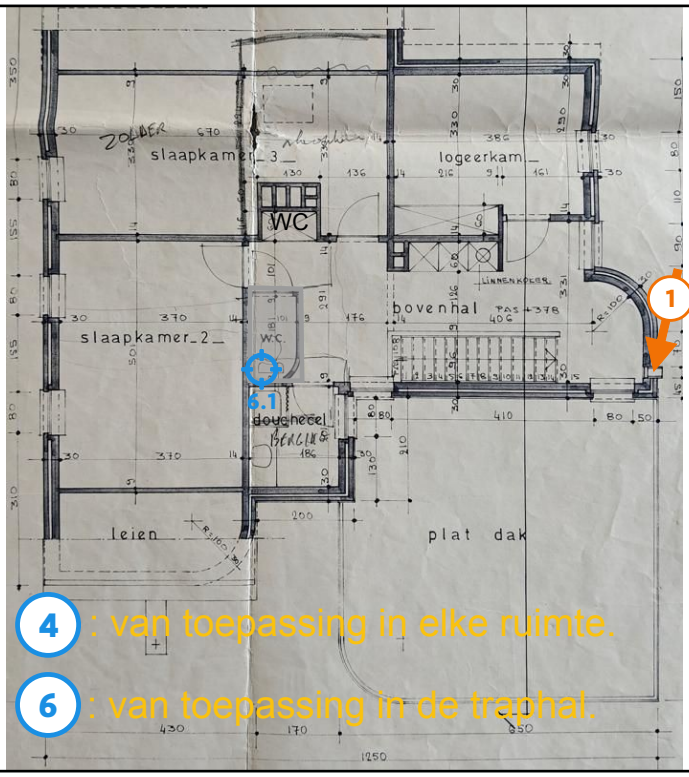
Plan 1.3: Eerste verdieping

Beschrijving	Type	Actie
1. AC kokers	Asbestmateriaal	Verwijderen
4. Pleisterwerk muren	Geen asbest	-
6. Pleisterwerk plafonds	Geen asbest	-
6.1 Code: MM2	Mengmonster	-

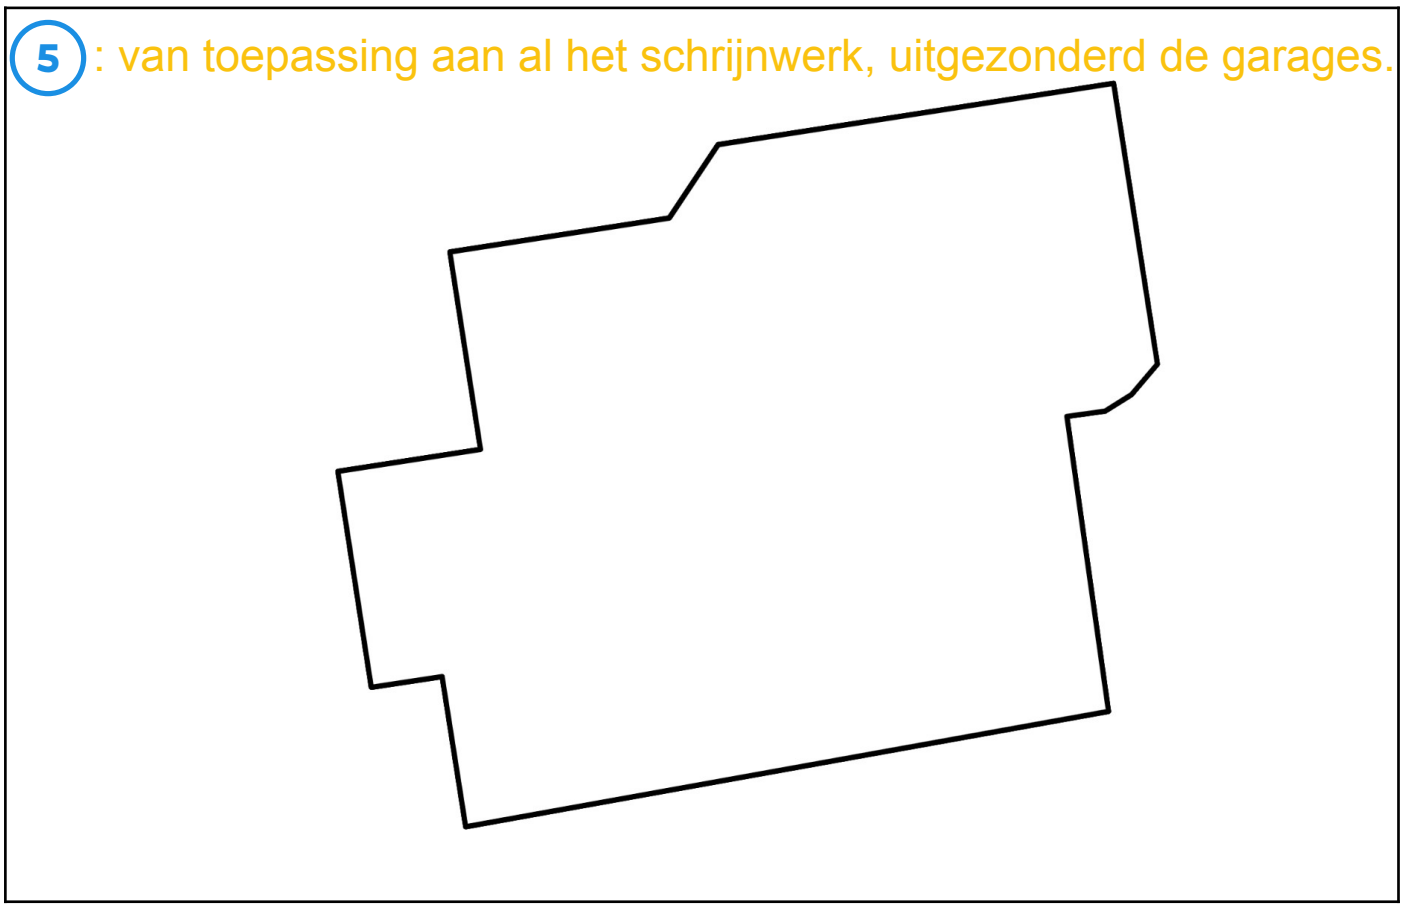
Plan 1.4: Hoofdgebouw plan

Beschrijving	Type	Actie
5. Mastiek/kit schrijnwerk	Geen asbest	-

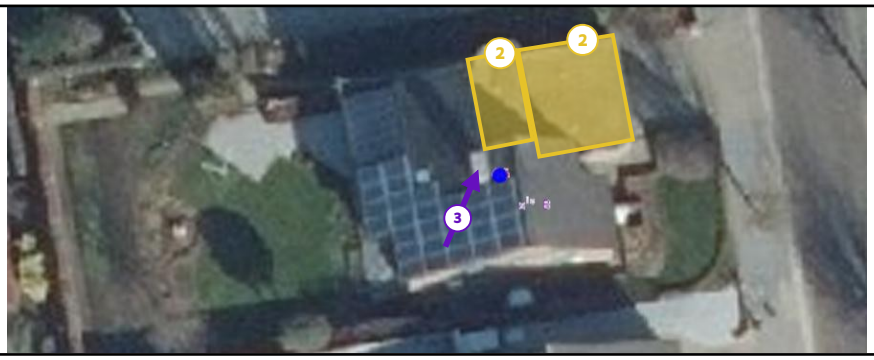
Plan 1.5: Dakenplan

Beschrijving	Type	Actie
2. Roofing platte daken	Asbestmateriaal	Zorgvuldig beheren
3. Rookgaskanaal	Beperking	-

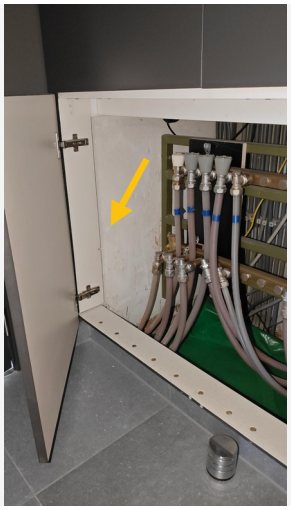
Fiche 4: Pleisterwerk muren

Geen asbest

#	Type	Referentie	Resultaat
4.1	Mengmonster	MM1	Geen asbest

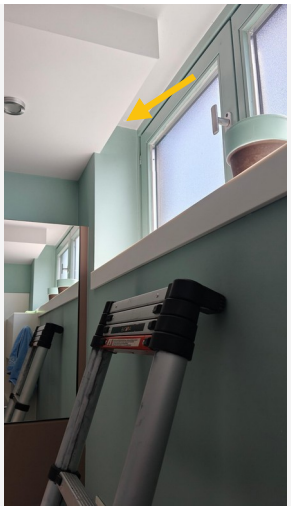
Fiche 6: Pleisterwerk plafonds

Geen asbest

#	Type	Referentie	Resultaat
6.1	Mengmonster	MM2	Geen asbest
