Asbestinventarisattest

Haagstraat 48, 9890 Gavere

Attestnummer : **20261026-000246.000**
Uitgegeven op : **26.10.2026**
Geldig tot : **Onbeperkt** (tenzij de toestand wijzigt)

Asbestveilig (maar mogelijk niet asbestvrij)

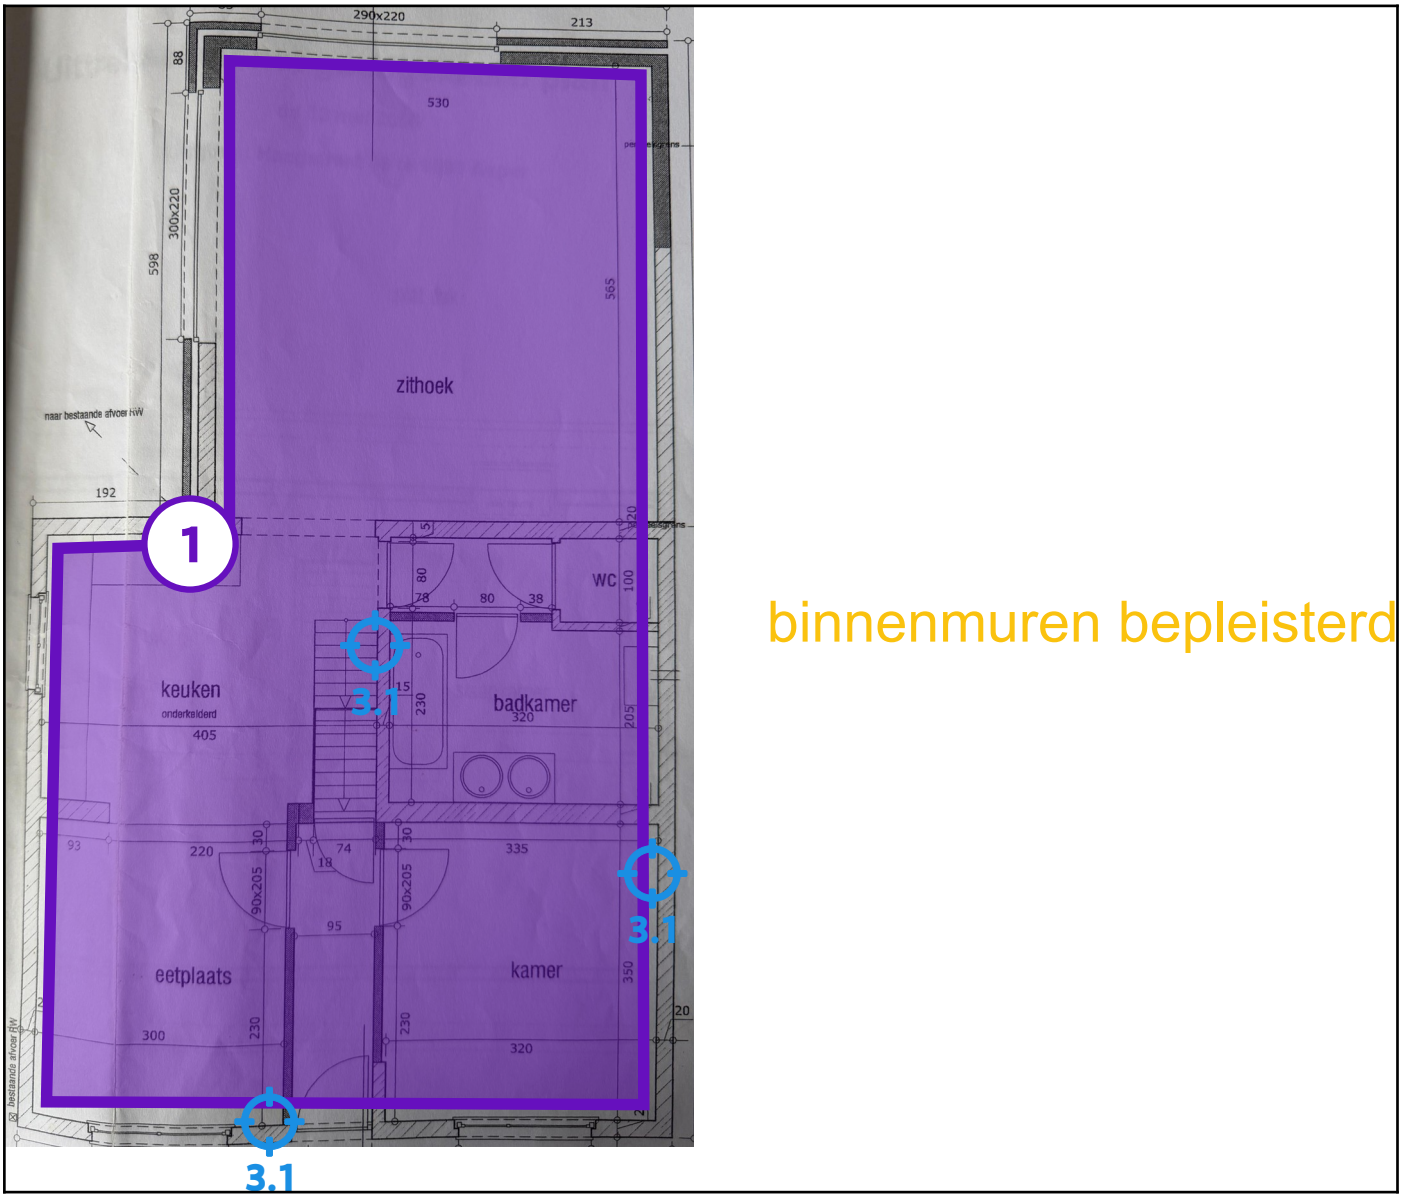
Plan 1.1: Gelijkvloers

Beschrijving	Type	Actie
1. Plafonds uit niet asbestverdacht materiaal	Advies	-
3. Pleisterwerk wanden	Geen asbest	-
3.1 Code: SN01	Mengmonster	-

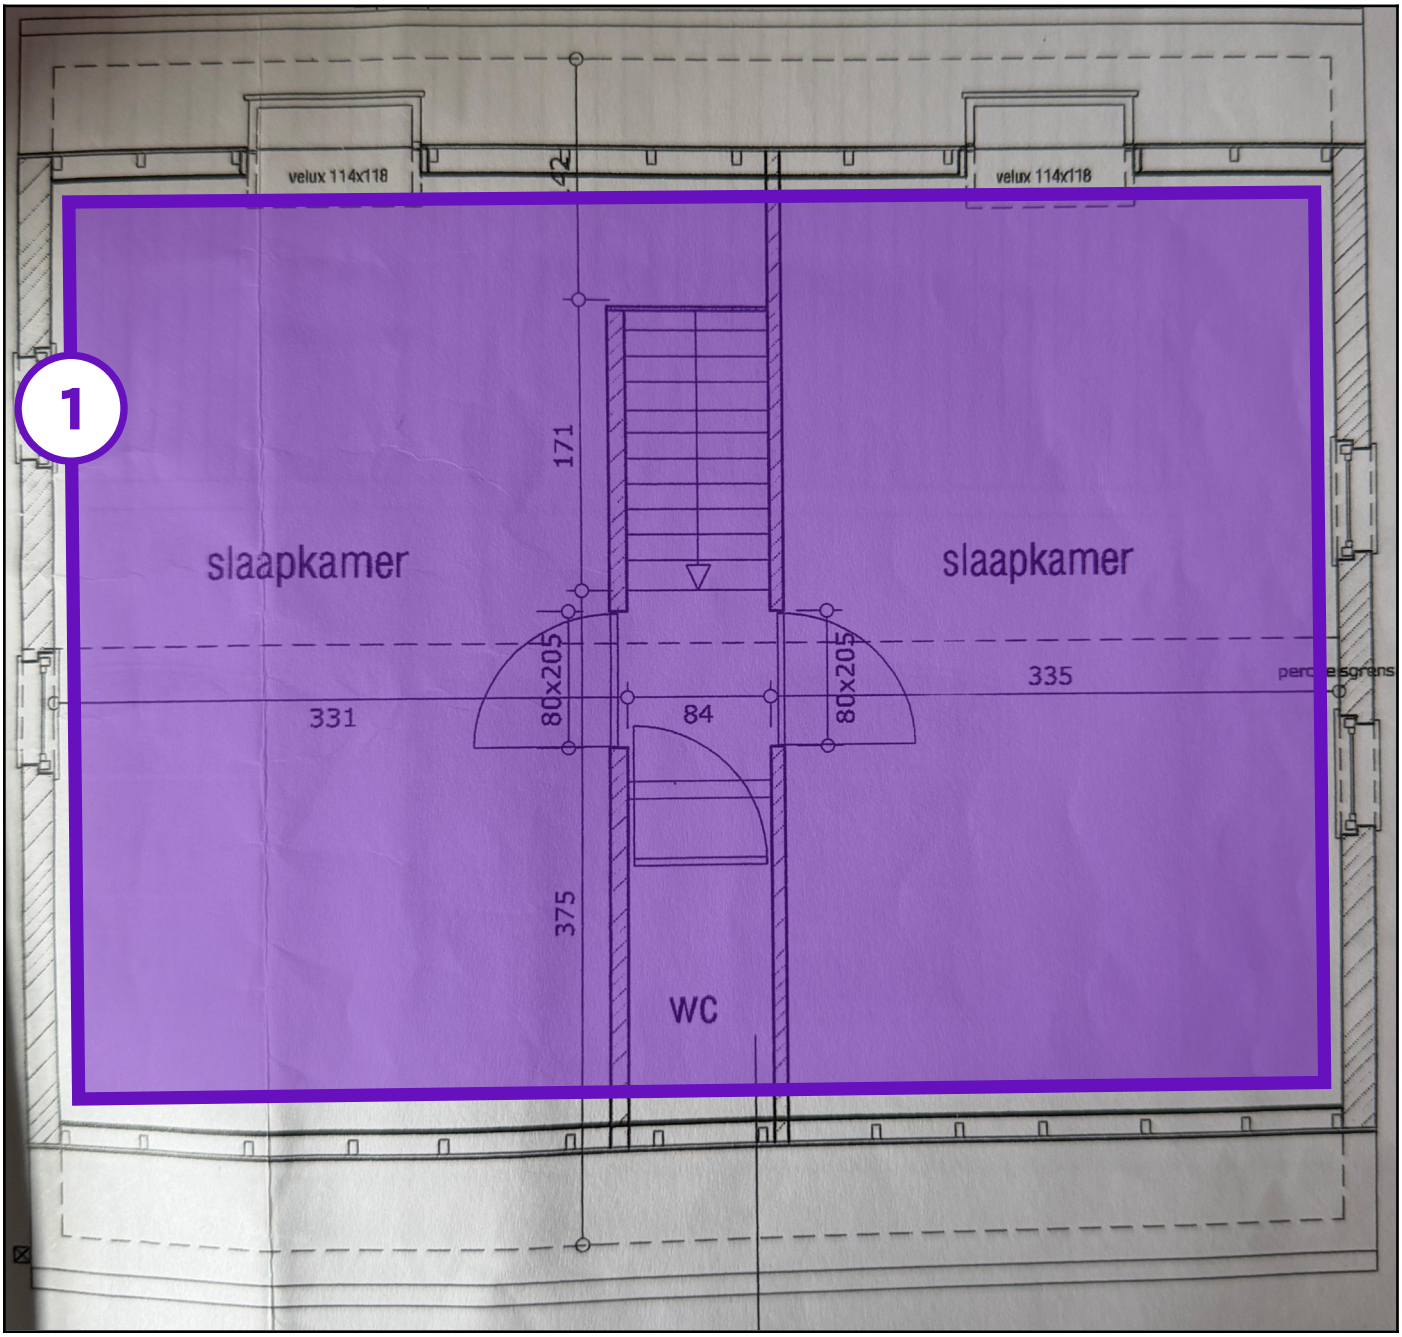
Plan 1.2: Verdiep

Beschrijving	Type	Actie
1. Plafonds uit niet asbestverdacht materiaal	Advies	-

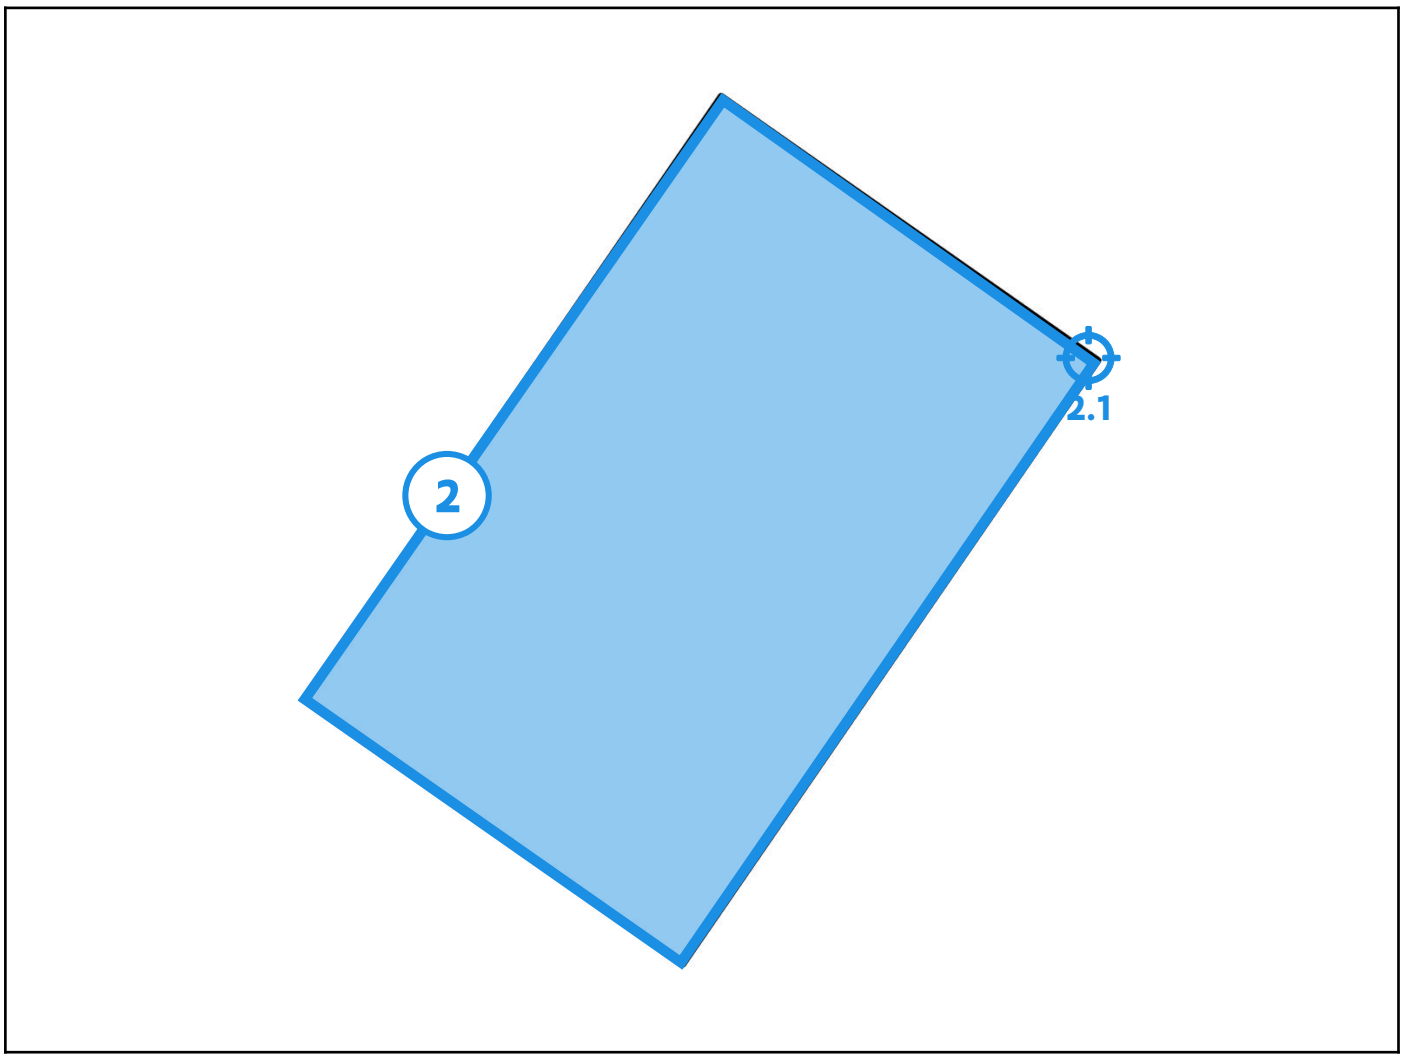
Plan 2.1: Tuinhuis plan

Beschrijving	Type	Actie
2. Dak in golfplaten (tuinhuis)	Geen asbest	-
2.1 Code: SN02	Puntmonster	-

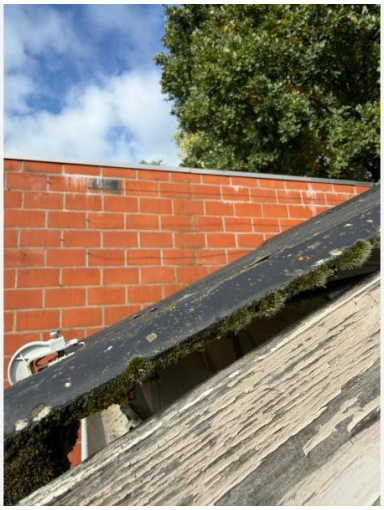
Fiche 2: Dak in golfplaten (tuinhuis)

Geen asbest

#	Type	Referentie	Resultaat
2.1	Puntmonster	SN02	Geen asbest

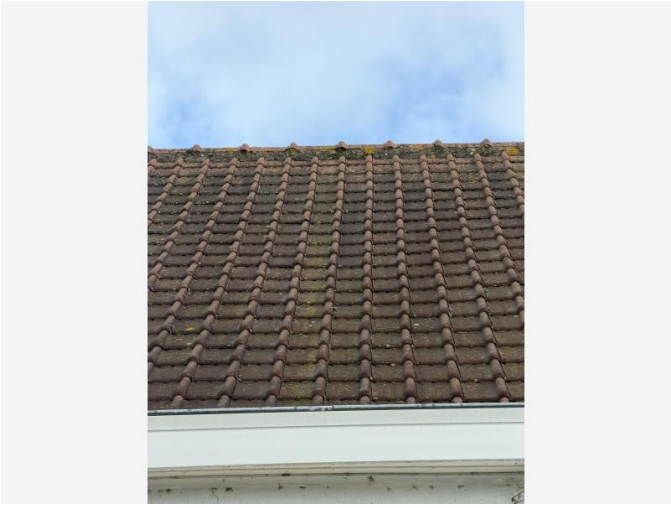
Beschrijving	Notitie	Terug te vinden op plannen
Fiche 4: Afdichtingsmateriaal (mastiek, kit,) aan schrijnwerk	Bestaat uit siliconen	-
Fiche 5: Dakbedekking	Bestaat uit pannen	-
Fiche 6: Materialen onder de dakbedekking (onderdak,)	Bestaat uit doek	-
