Asbestinventarisattest

Wijngaardstraat 13, 2800 Mechelen

Attestnummer : **20261102-000025.000**
Uitgegeven op : **02.11.2026**
Geldig tot : **02.11.2036**

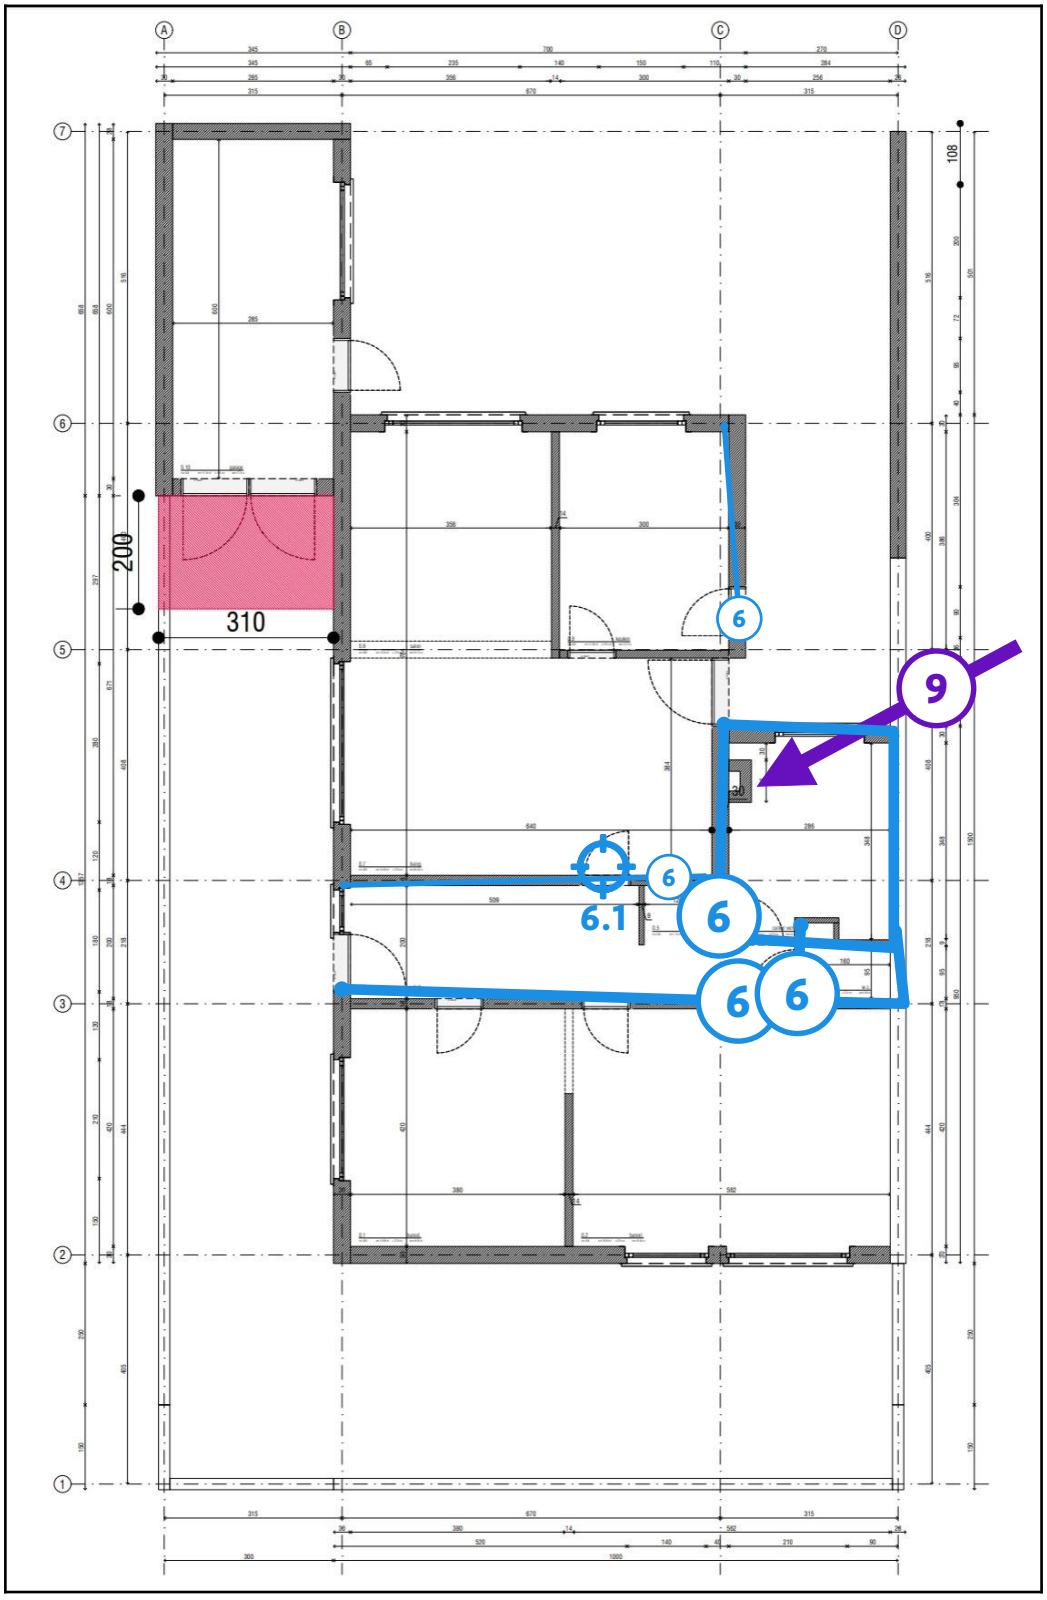
Plan 1.1: Plan GLV - Wanden

6. Pleisterwerk wanden	Geen asbest	-
6.1 Code: PLW1	Mengmonster	-
9. CV-ketel (niet verdacht)	Overige ruimte of materiaal	-

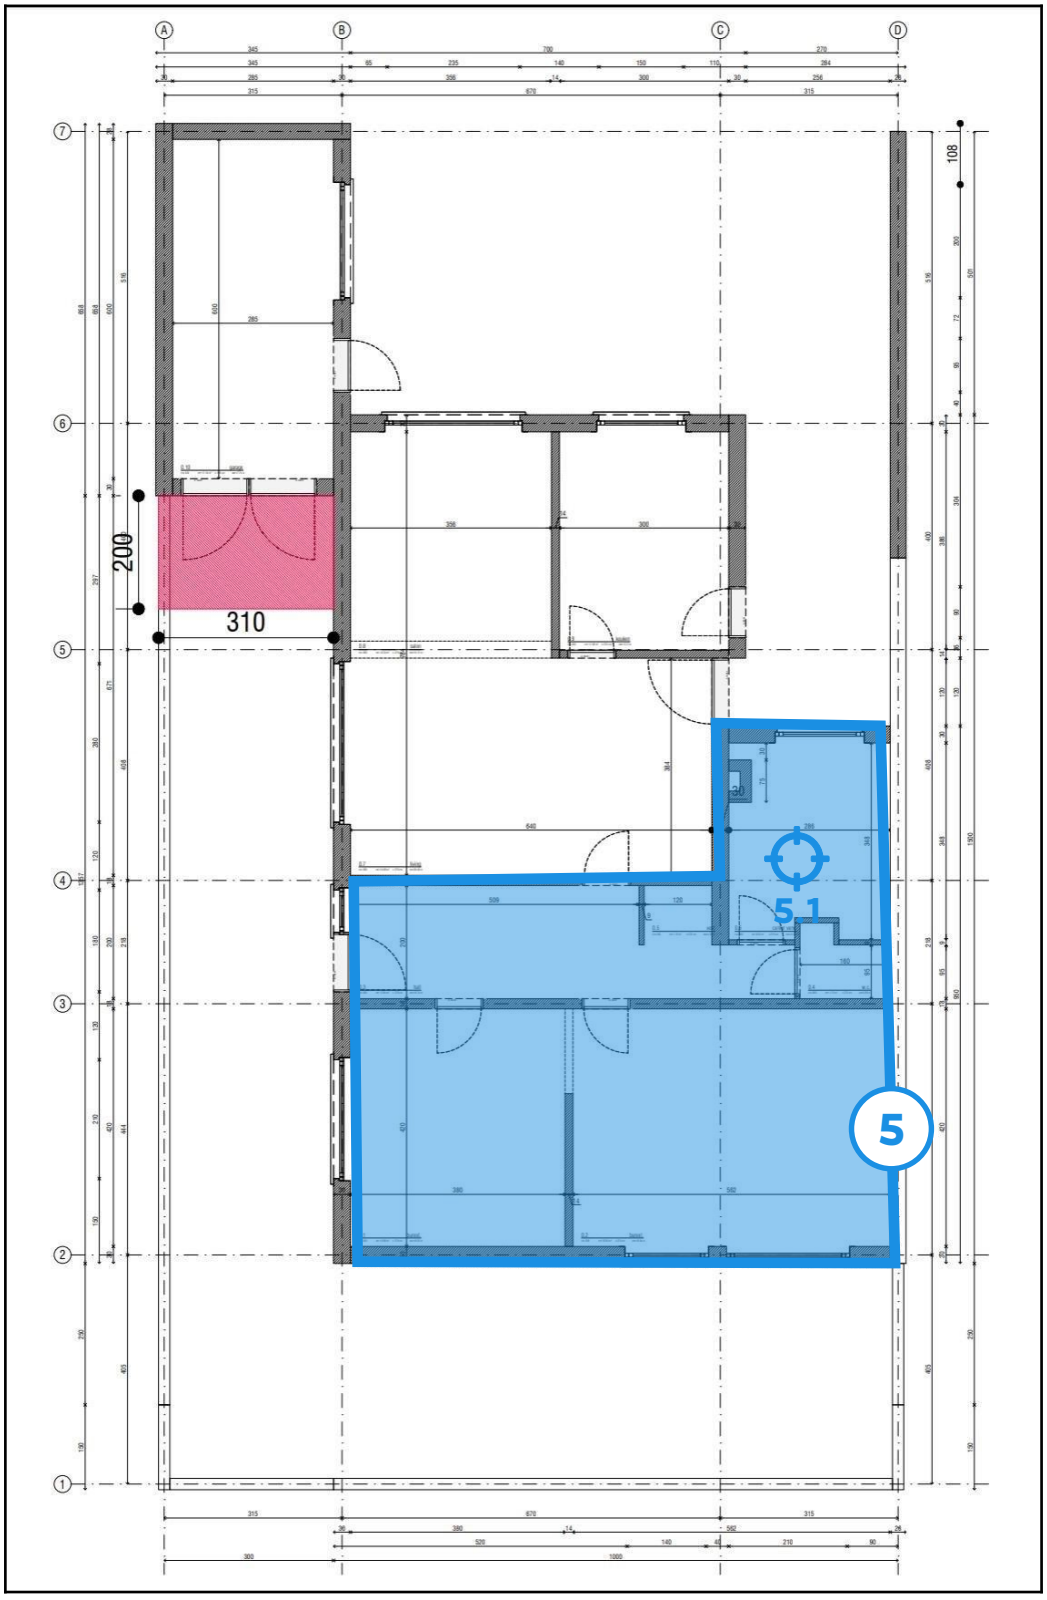
Plan 1.2: Plan GLV - Plafonds

5. Pleisterwerk plafonds	Geen asbest	-
5.1 Code: Plp1	Mengmonster	-

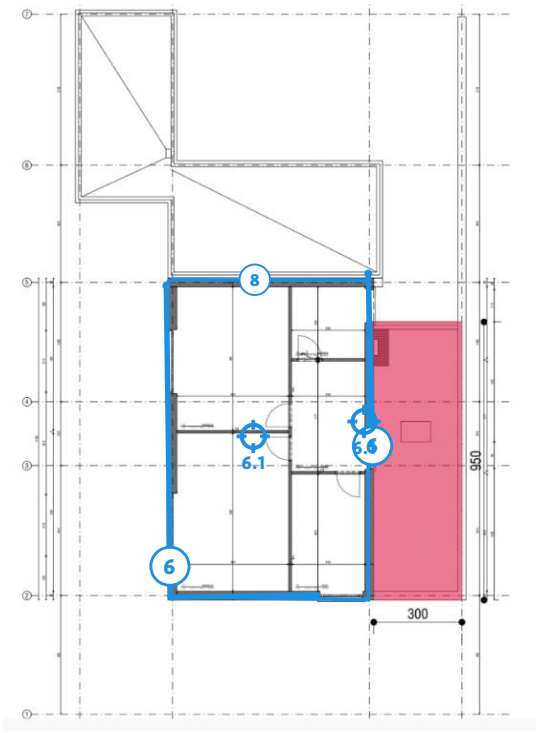
Plan 1.3: Plan V1 - Wanden

Beschrijving	Type	Actie
6. Pleisterwerk wanden	Geen asbest	-
6.1 Code: PLW1	Mengmonster	-
8. Crepi gevels (factuur als bewijsdocument)	Geen asbest	-

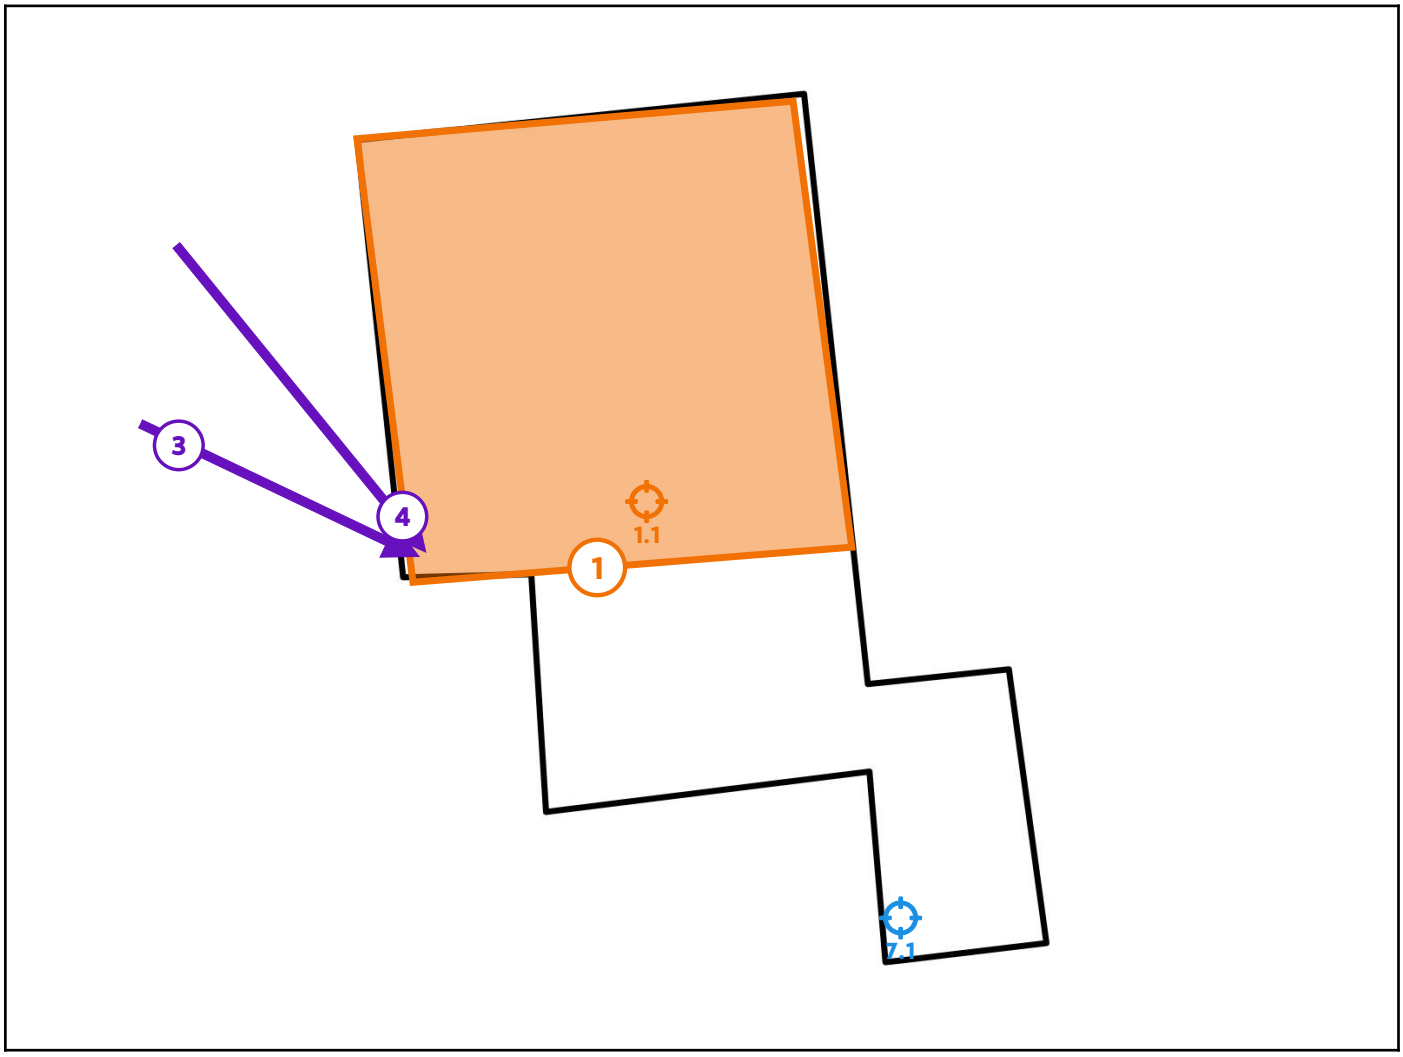
Plan 1.5: Dakbedekking

Beschrijving	Type	Actie
1. Dak bestaande uit leien	Asbestmateriaal	Verwijderen
1.1 Code: LEI1	Puntmonster	-
3. Schouw	Beperking	-
4. Rookgaskanaal	Beperking	-
7. Roofing	Geen asbest	-
7.1 Code: ROOF1	Puntmonster	-

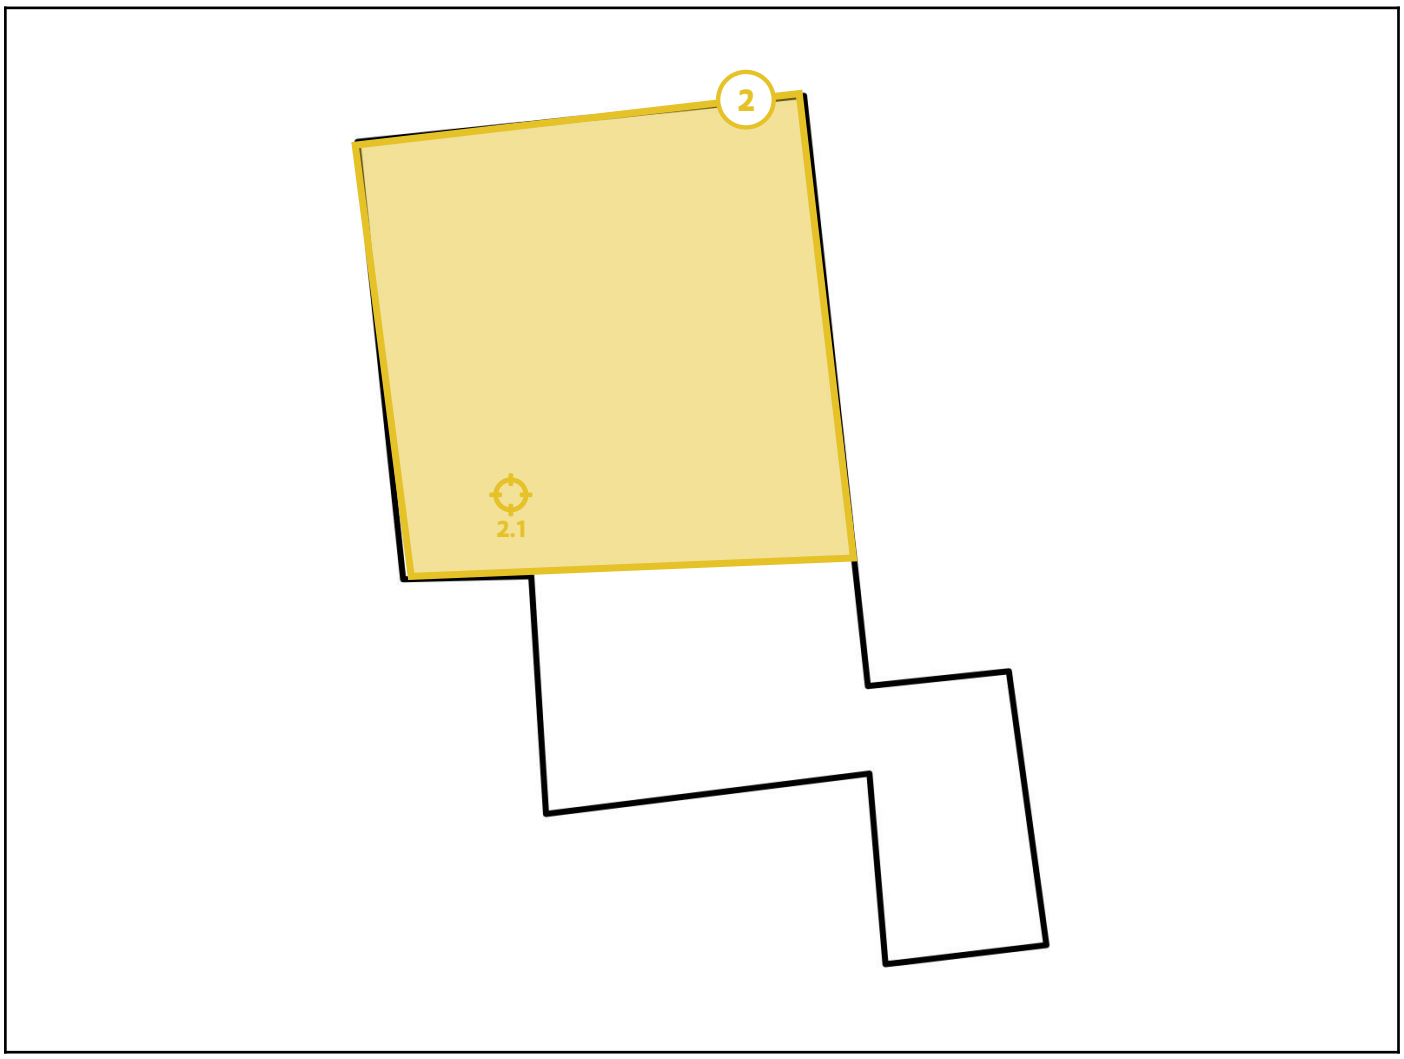
Plan 1.6: Onderdak

Beschrijving	Type	Actie
2. Onderdak type Menuiserite	Asbestmateriaal	Zorgvuldig beheren
2.1 Code: OND1	Puntmonster	-
