Asbestinventarisattest

Noeveren 185, 2850 Boom

Attestnummer : **20261106-000377.000**
Uitgegeven op : **06.11.2026**
Geldig tot : **06.11.2036**

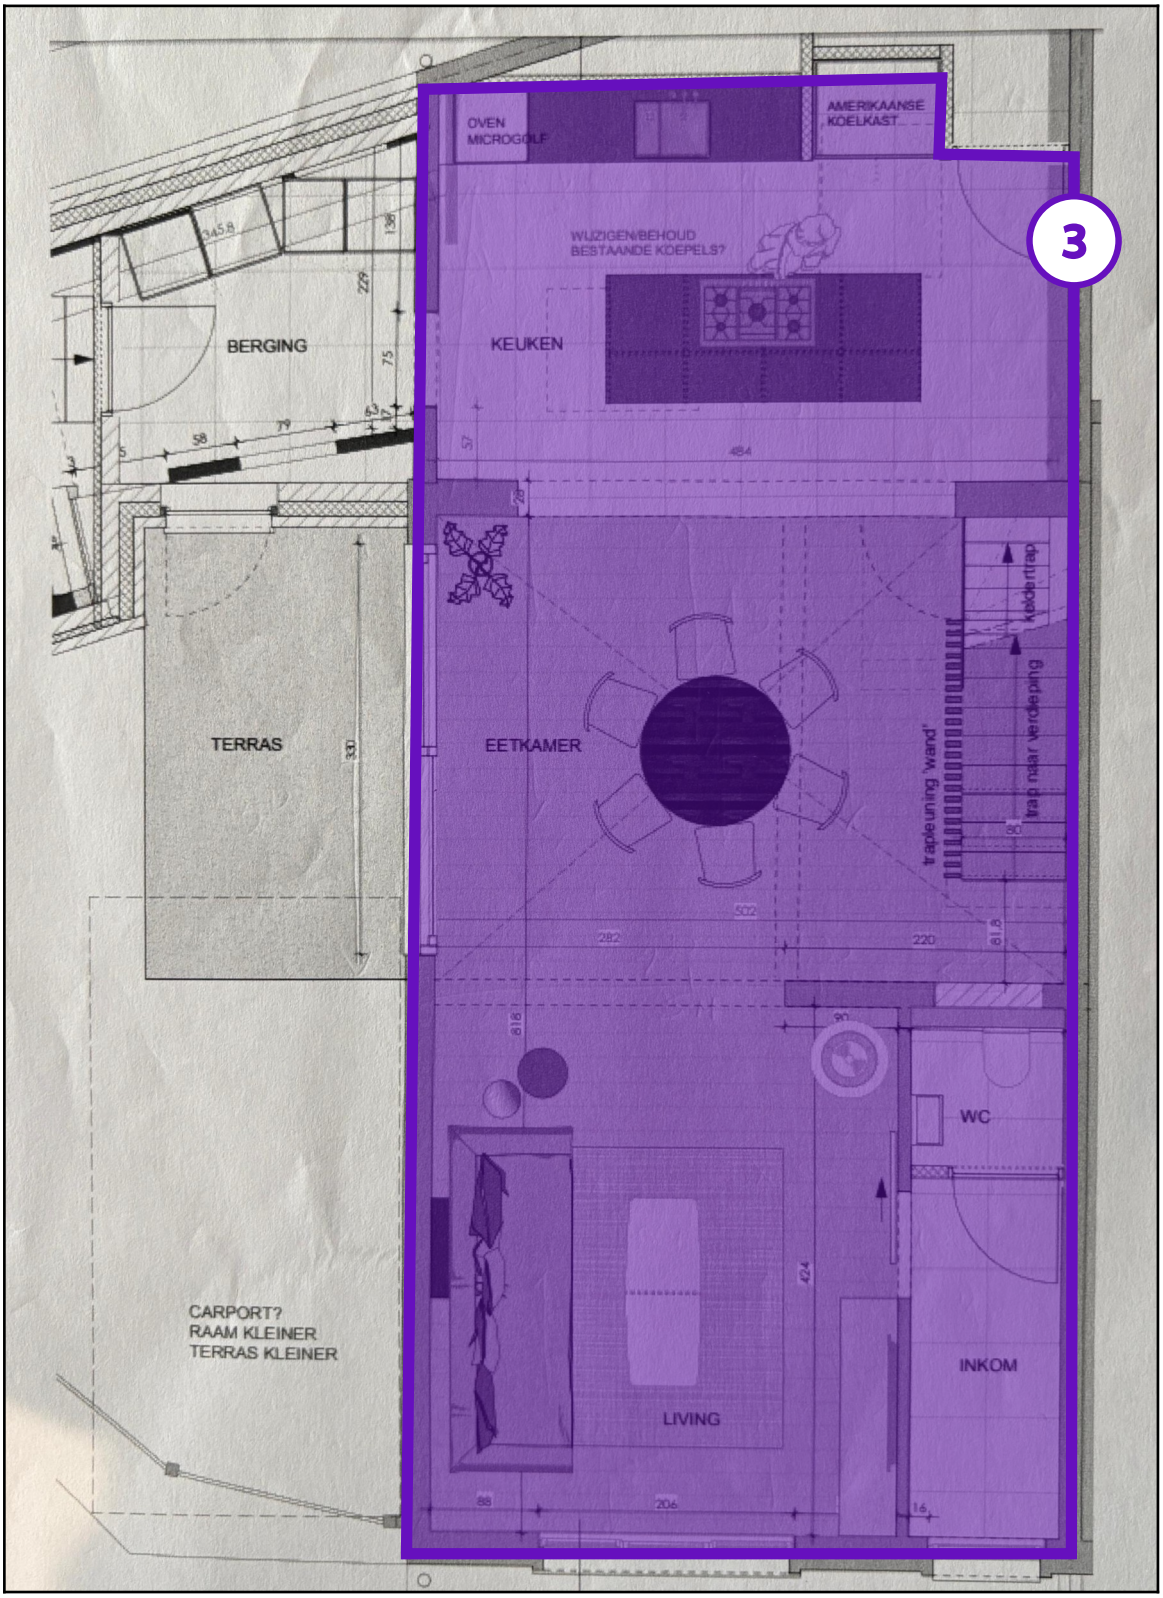
Plan 1.1: Begane grond

3. Gyproc plafonds	Advies	-

Alle plafonds in de woning bestaan uit gyproc plafonds. Deze zijn niet verdacht maar eventueel oudere lagen achter de gyproc kan niet worden waargenomen.

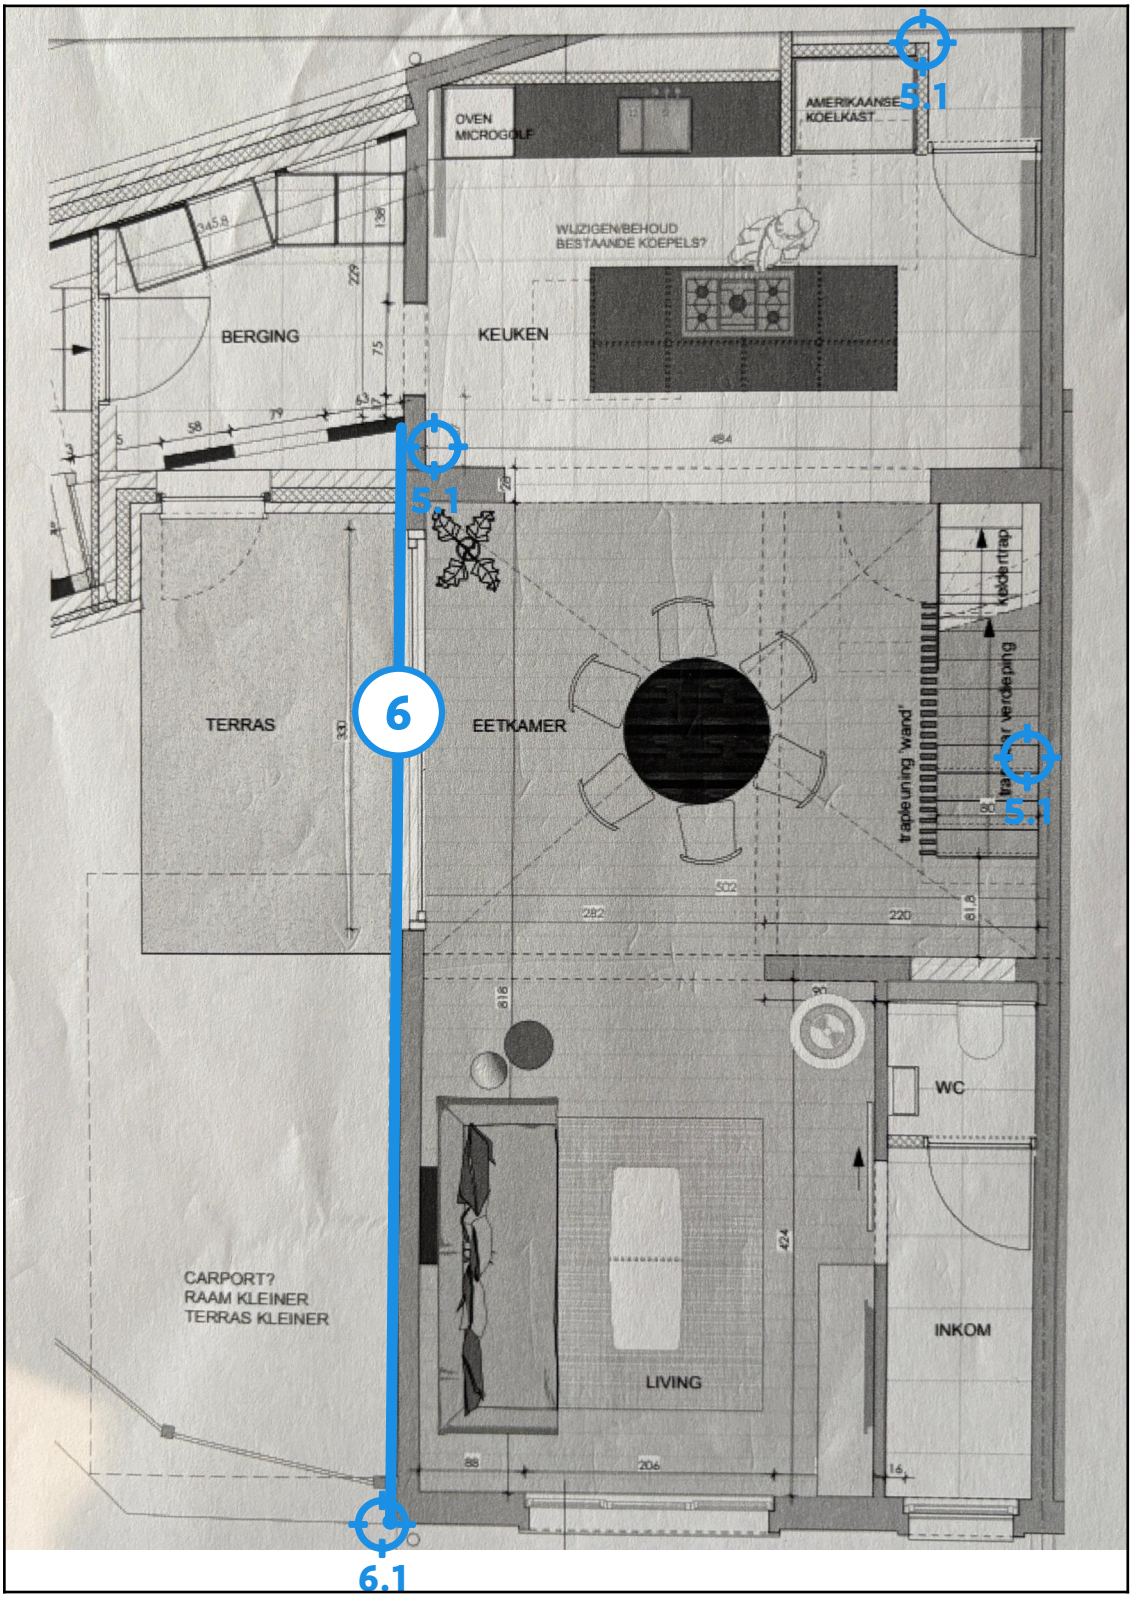
Plan 1.2: Begane grond

5. Mengstaal muurpleister	Geen asbest	-
5.1 Code: A28771-MM01	Mengmonster	-
6. Gevelleien zijgevel	Geen asbest	-
6.1 Code: A28771-MM02	Puntmonster	-

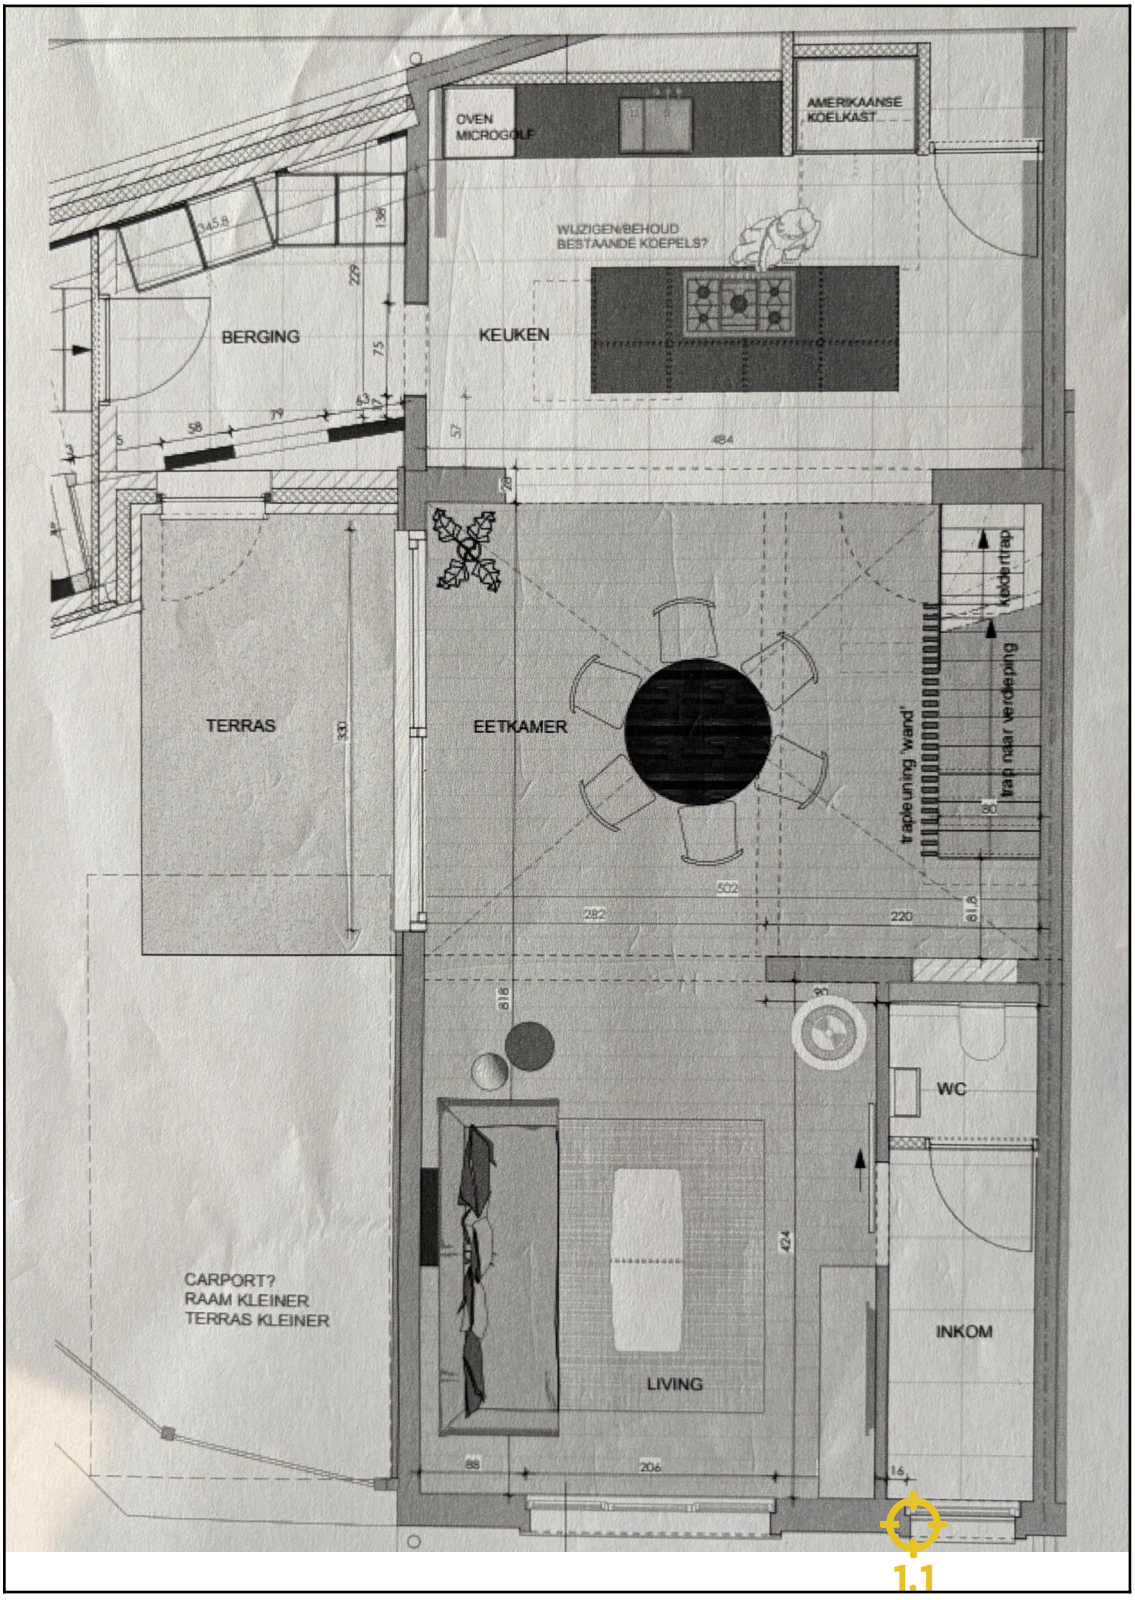
Plan 1.3: Begane grond

1. Restanten oude mastiek	Asbestmateriaal	Zorgvuldig beheren
1.1 Code: A28771-MM04	Puntmonster	-

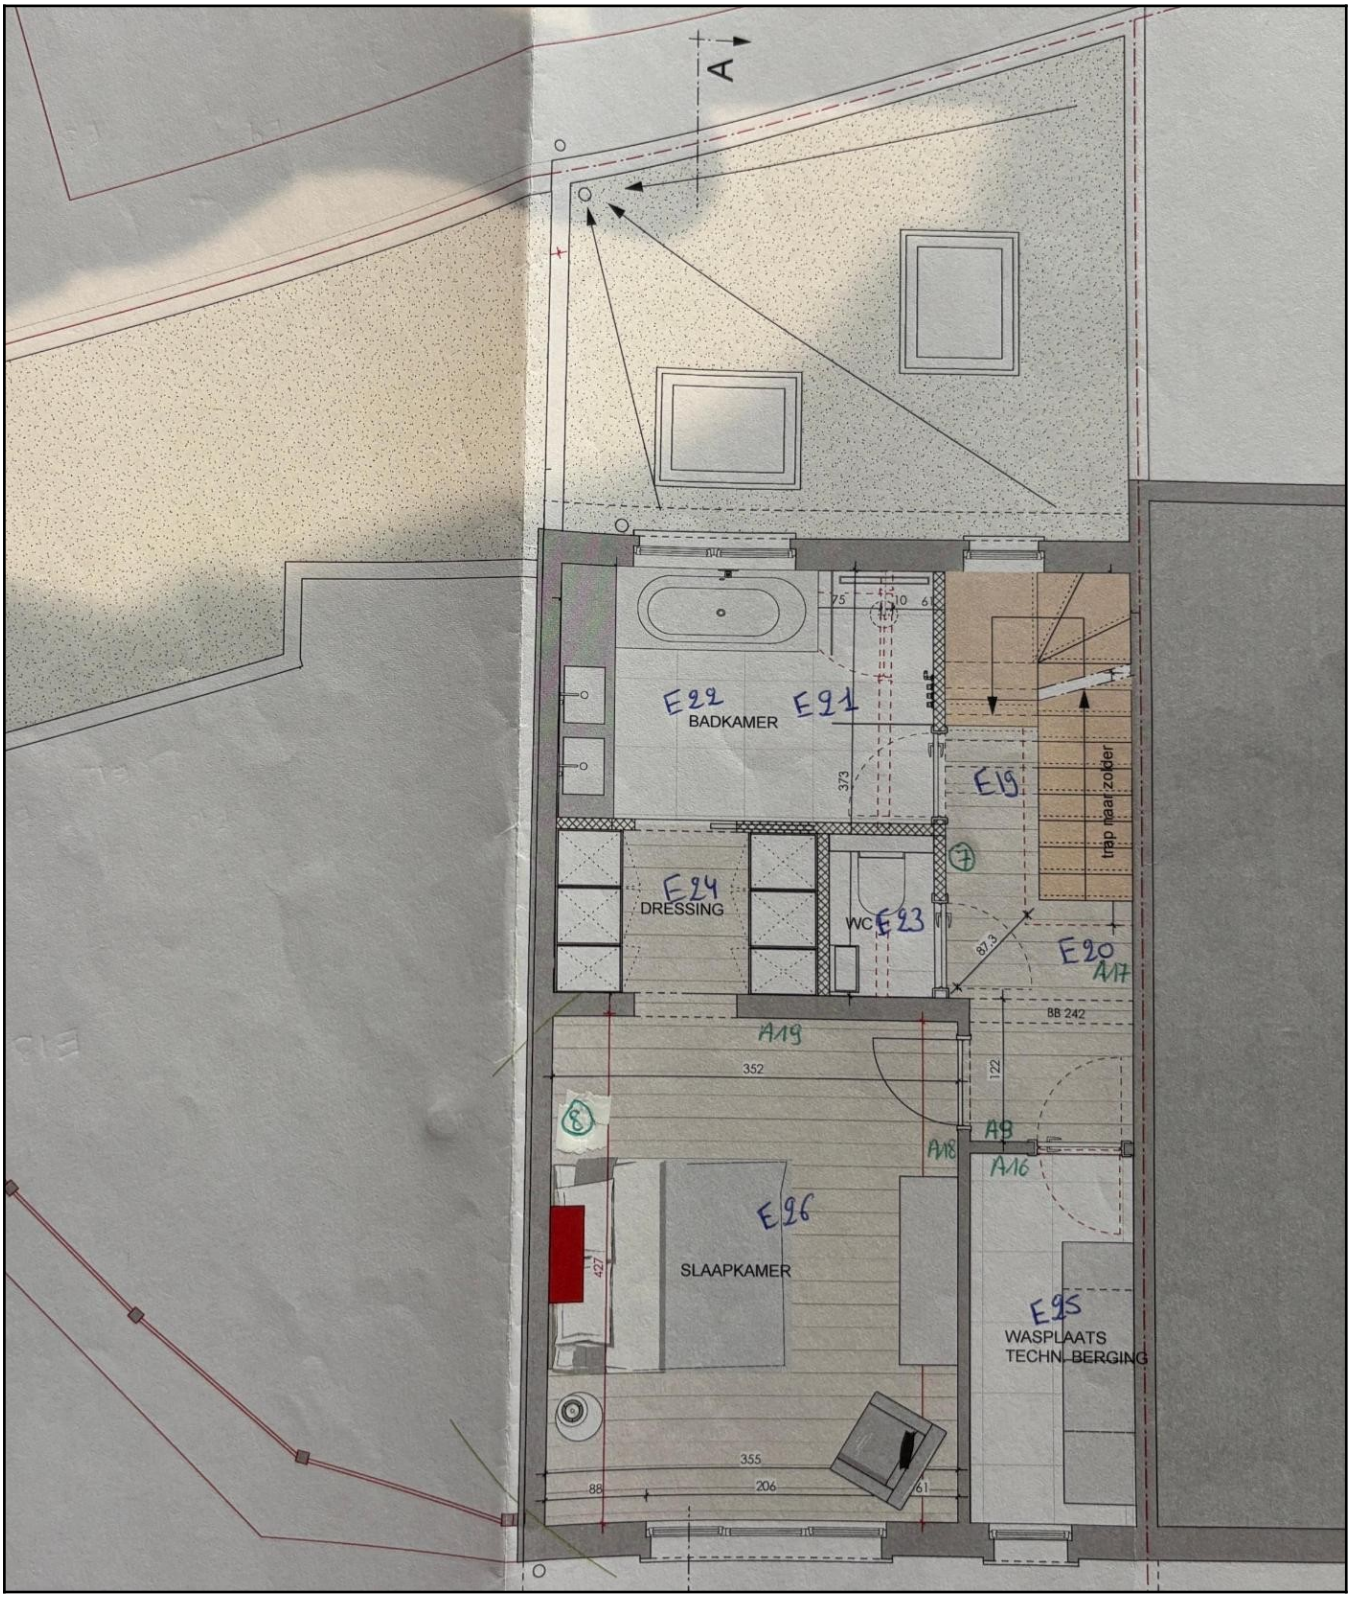
Plan 1.8: Verdieping 1

3. Gyproc plafonds	Advies	-

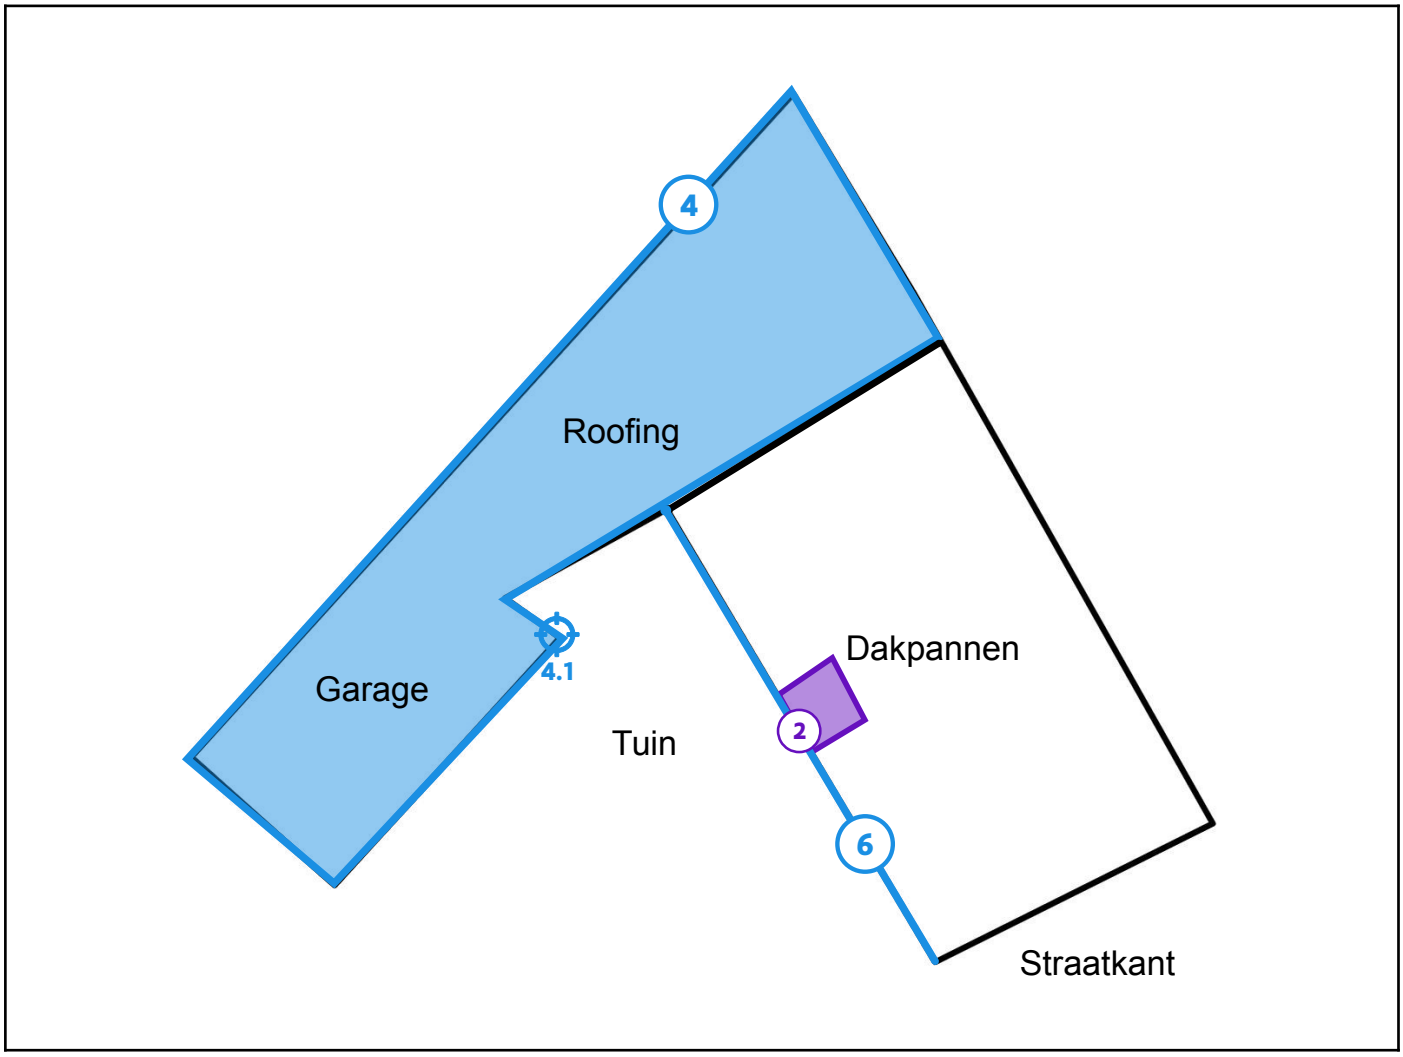
Plan 1.9: Woning

Beschrijving	Type	Actie
2. Schouwen	Beperking	-
4. Dakbedekking roofing	Geen asbest	-
4.1 Code: A28771-MM03	Puntmonster	-
6. Gevelleien zijgevel	Geen asbest	-

Uitleg van de asbestdeskundige: Schouwen kunnen mogelijks oude asbesthoudende rookgaskanalen bevatten. Dit is niet te inspecteren wegens de hoogte. Laat bij werken de schouwen controleren op asbesthoudende rookgaskanalen.

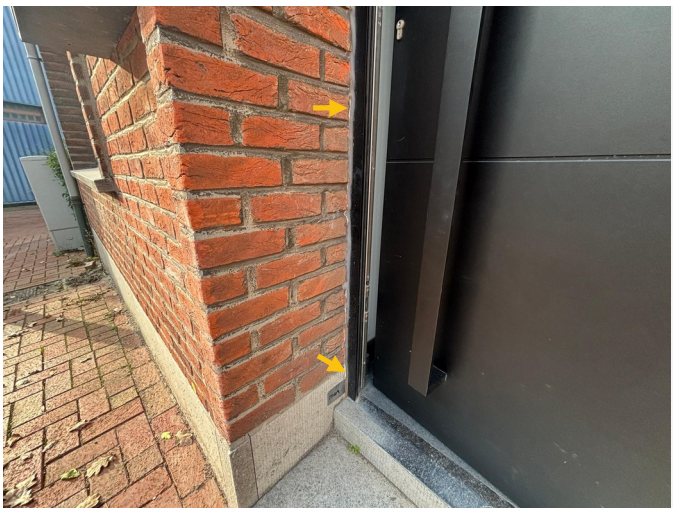
Fiche 1: Restanten oude mastiek

De mastiek is moeilijk bereikbaar omdat er nieuwe siliconen kit over is gesmeerd. De mastiek verwijderen gaat niet mogelijk zijn zonder de nieuwe siliconen kit te beschadigen.

Eindbeoordeling materiaalrisico	Zeer laag materiaalrisico en/of zeer lage kans op vezelvrijgave

Gebondenheid	Categorie 1: hechtgebonden in oorsprong
Asbestsoort (vezeltype)	Alleen chrysotiel aanwezig
Asbestconcentratie	Laag (< 50%)
Afschermingsgraad van het gehele materiaal	Stootvaste afscherming of omkasting
Toestand van het materiaal	Matig beschadigd, matig verweerd

#	Type	Referentie	Resultaat
1.1	Puntmonster	A28771-MM04	Chrysotiel

Beschrijving	Restanten oude mastiek
Omgeving	Buiten
Primaire drager	Wandopening verticaal (raam, deur, ...)
Asbestmateriaal	In-situ afwerkingslagen - Pasta, stopverf, voegsel, stopsel, vulsel, mastiek, kitten, ...
Bindmiddel van asbestmateriaal	Kitten, mastiek, pasta
Gebondenheid op basis van bindmiddel	Hecht
Hoeveelheid (gewicht - aantal)	• 2,00 kg - 1 stuk
Totaal gewicht	2,00 kg
Eenvoudig bereikbaar	Nee • Het asbestmateriaal is bedekt (uitgezonderd laag verf, coating, behang, kunststof, textiel) en het wegnemen van het bedekkende materiaal kan niet zonder het bedekkende materiaal te beschadigen.
Bevestigingswijze	• Verlijmd, ingegoten, versmeerd
Identificatiemethode	Een monstername door de asbestdeskundige met laboanalyse door een asbestlabo.
Destructieve handeling voor identificatie	Nee
Opmerking	De toepassing betreft oude resten asbesthoudende mastiek achter de siliconen kit van de nieuwe ramen en de inkomdeur. De ramen en deur zijn vervangen en er is rondom het schrijnwerk siliconen afdichtingskit gebruikt. Er zijn aan de inkomdeur kleine stukjes oude mastiek opgemerkt.

- Zorg voor een veilig beheer. Vermijd het beschadigen van het asbestmateriaal. Controleer de toestand jaarlijks op wijzigingen.

- Eenvoudige handelingen: enkel door erkend asbestverwijderaar
  Voor deze toepassing wordt verwijdering door een erkende asbestverwijderaar geadviseerd omdat mastiek heel snel en gemakkelijk breekt bij verwijdering. Verwijdering door een particulier of een onderneming die uitsluitend eenvoudige handelingen uitvoert, wordt voor deze situatie niet geschikt geacht. De geadviseerde verwijderingsmethode is 'eenvoudige handelingen, uitsluitend door een erkende asbestverwijderaar', met de nodige preventiemaatregelen afgestemd op de toepassing en de omgeving. De erkende asbestverwijderaar moet vóór de uitvoering op basis van een risicoanalyse en werkplan beoordelen of de toepassing met deze techniek veilig en overeenkomstig de geldende regelgeving kan worden verwijderd. De erkenning laat niet toe om af te wijken van de voorwaarden voor eenvoudige handelingen. Indien hieraan niet kan worden voldaan, moet de verwijderingsmethode worden aangepast. De uitvoerder bepaalt de noodzakelijke maatregelen om vezelverspreiding en blootstelling te voorkomen, waaronder de afbakening en bescherming van de werkzone, bronmaatregelen, passende persoonlijke beschermingsmiddelen, reiniging en de vereiste controles of metingen.
