Asbestinventarisattest

De Horeman 18, 2370 Arendonk

Attestnummer : **20261116-000449.000**
Uitgegeven op : **16.11.2026**
Geldig tot : **Onbeperkt** (tenzij de toestand wijzigt)

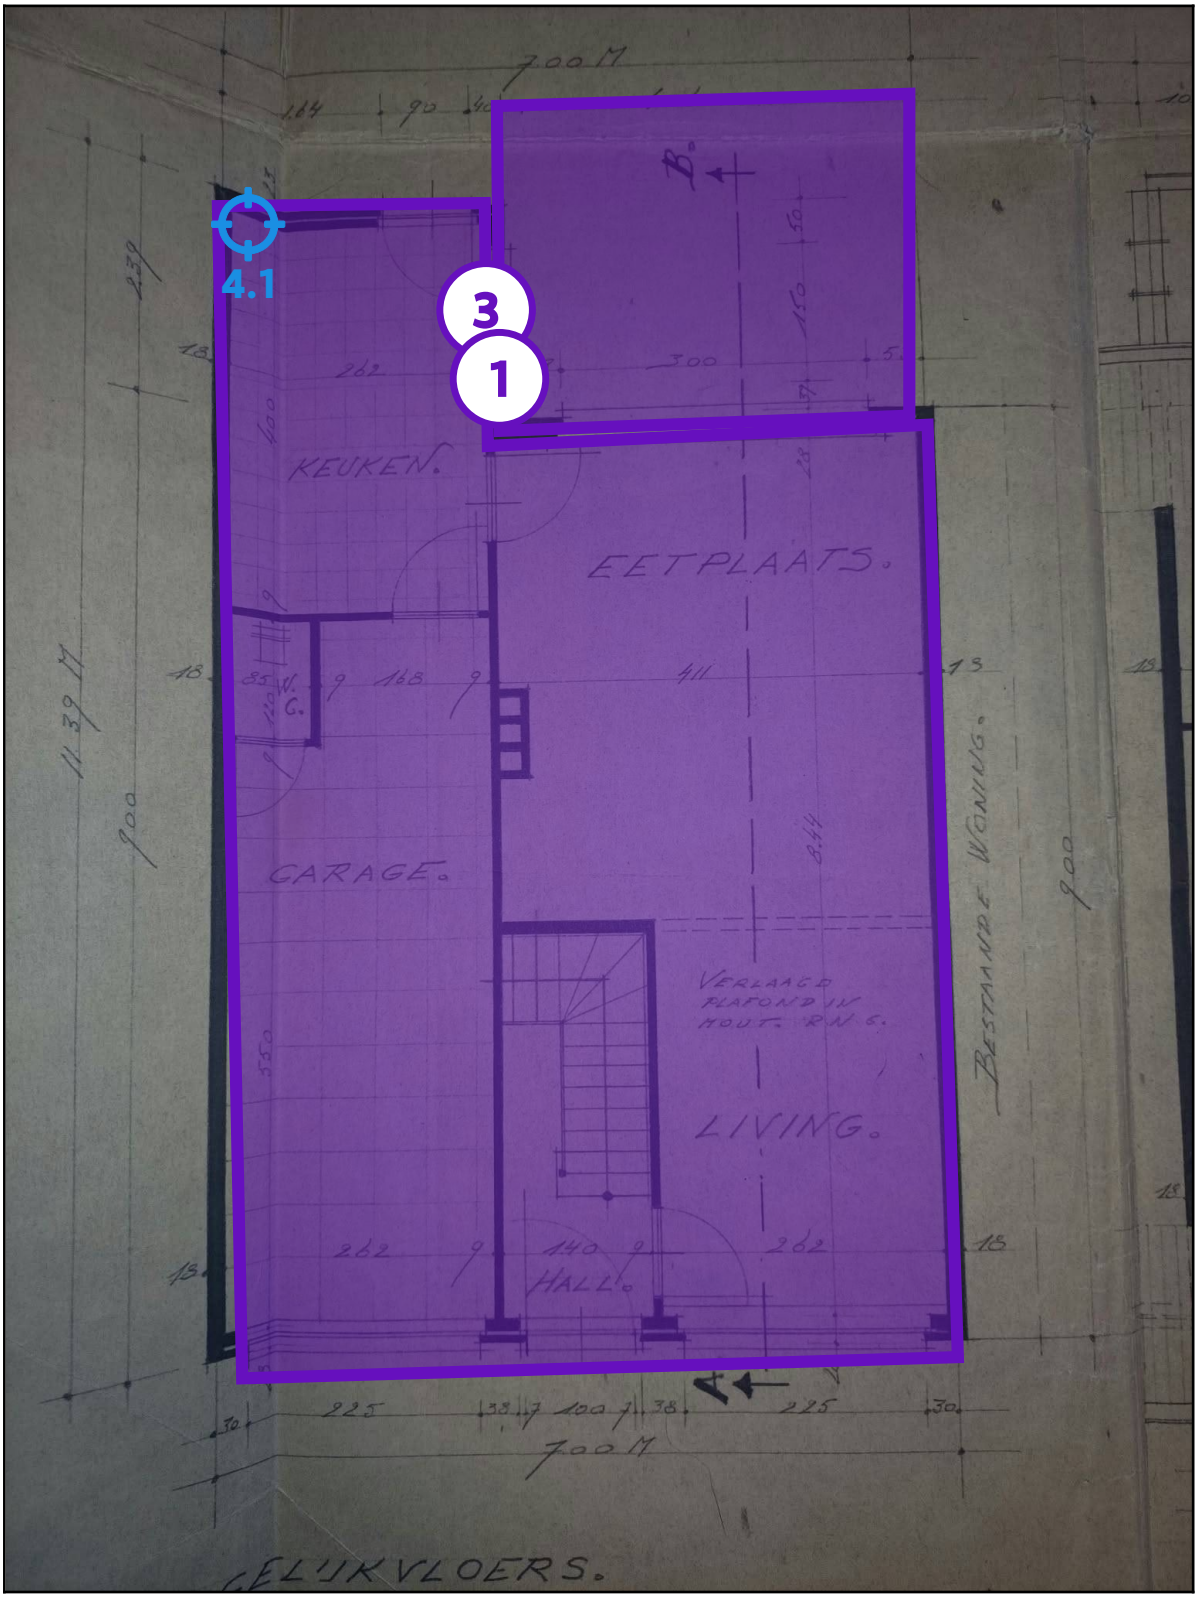
Plan 1.1: grondplan glvl

1. terras	Advies	-
3. vloeren huis	Advies	-
4. pleisterwerk plafond	Geen asbest	-
4.1 Code: M02	Mengmonster	-

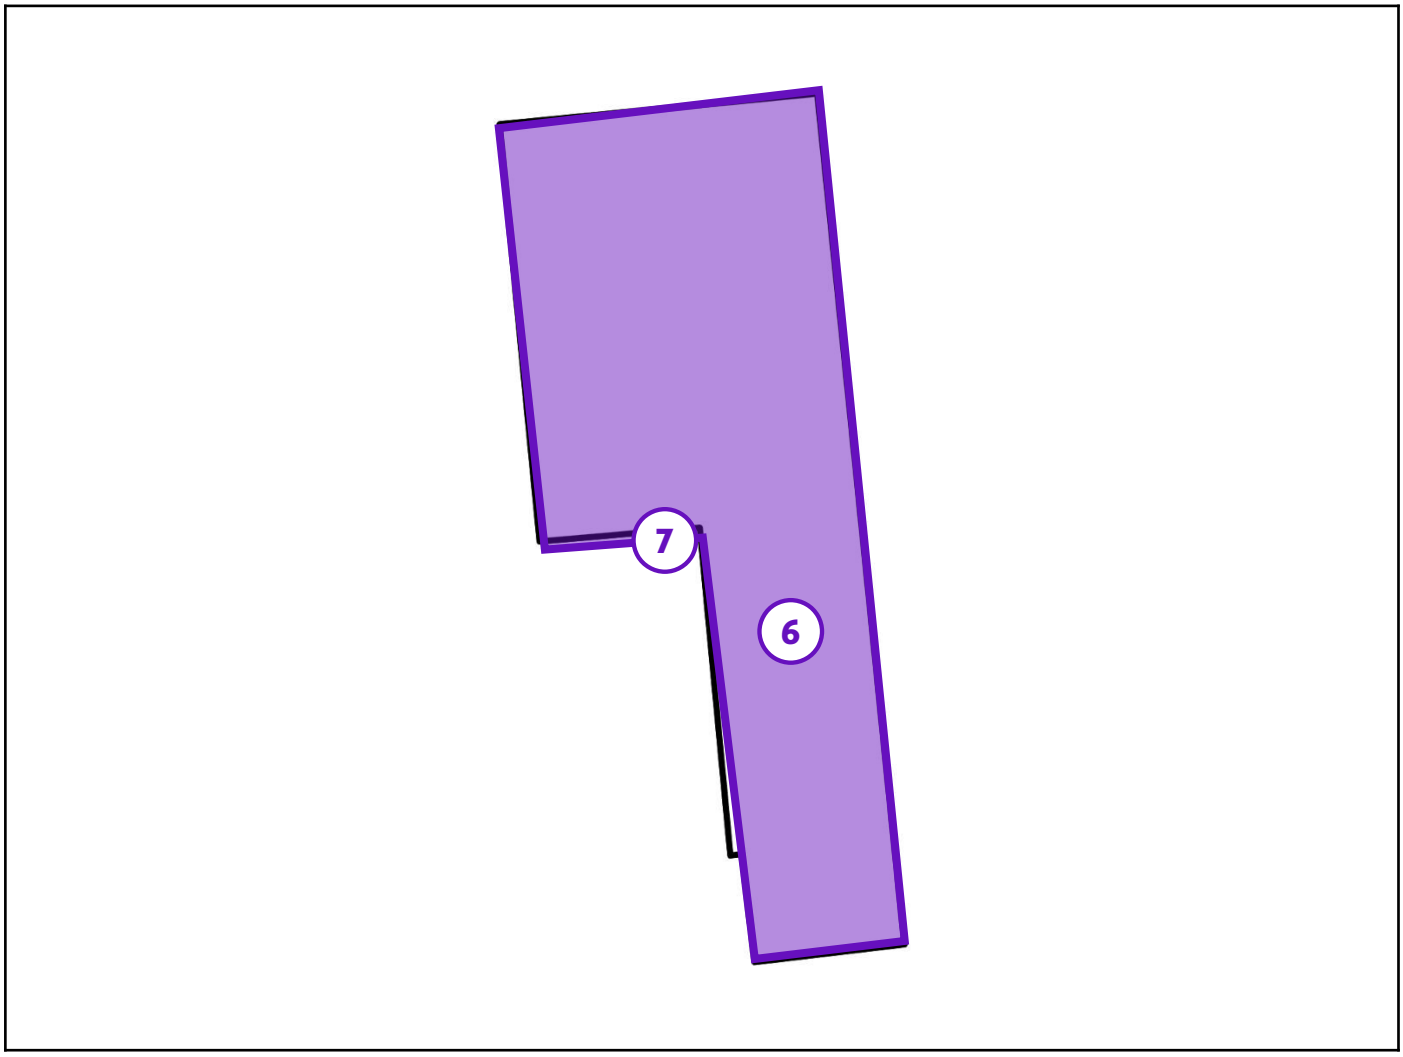
Plan 1.3: Hoofdgebouw plan

Beschrijving	Type	Actie
6. Rookgaskanaal (niet verdacht)	Overige ruimte of materiaal	-
7. dak	Overige ruimte of materiaal	-

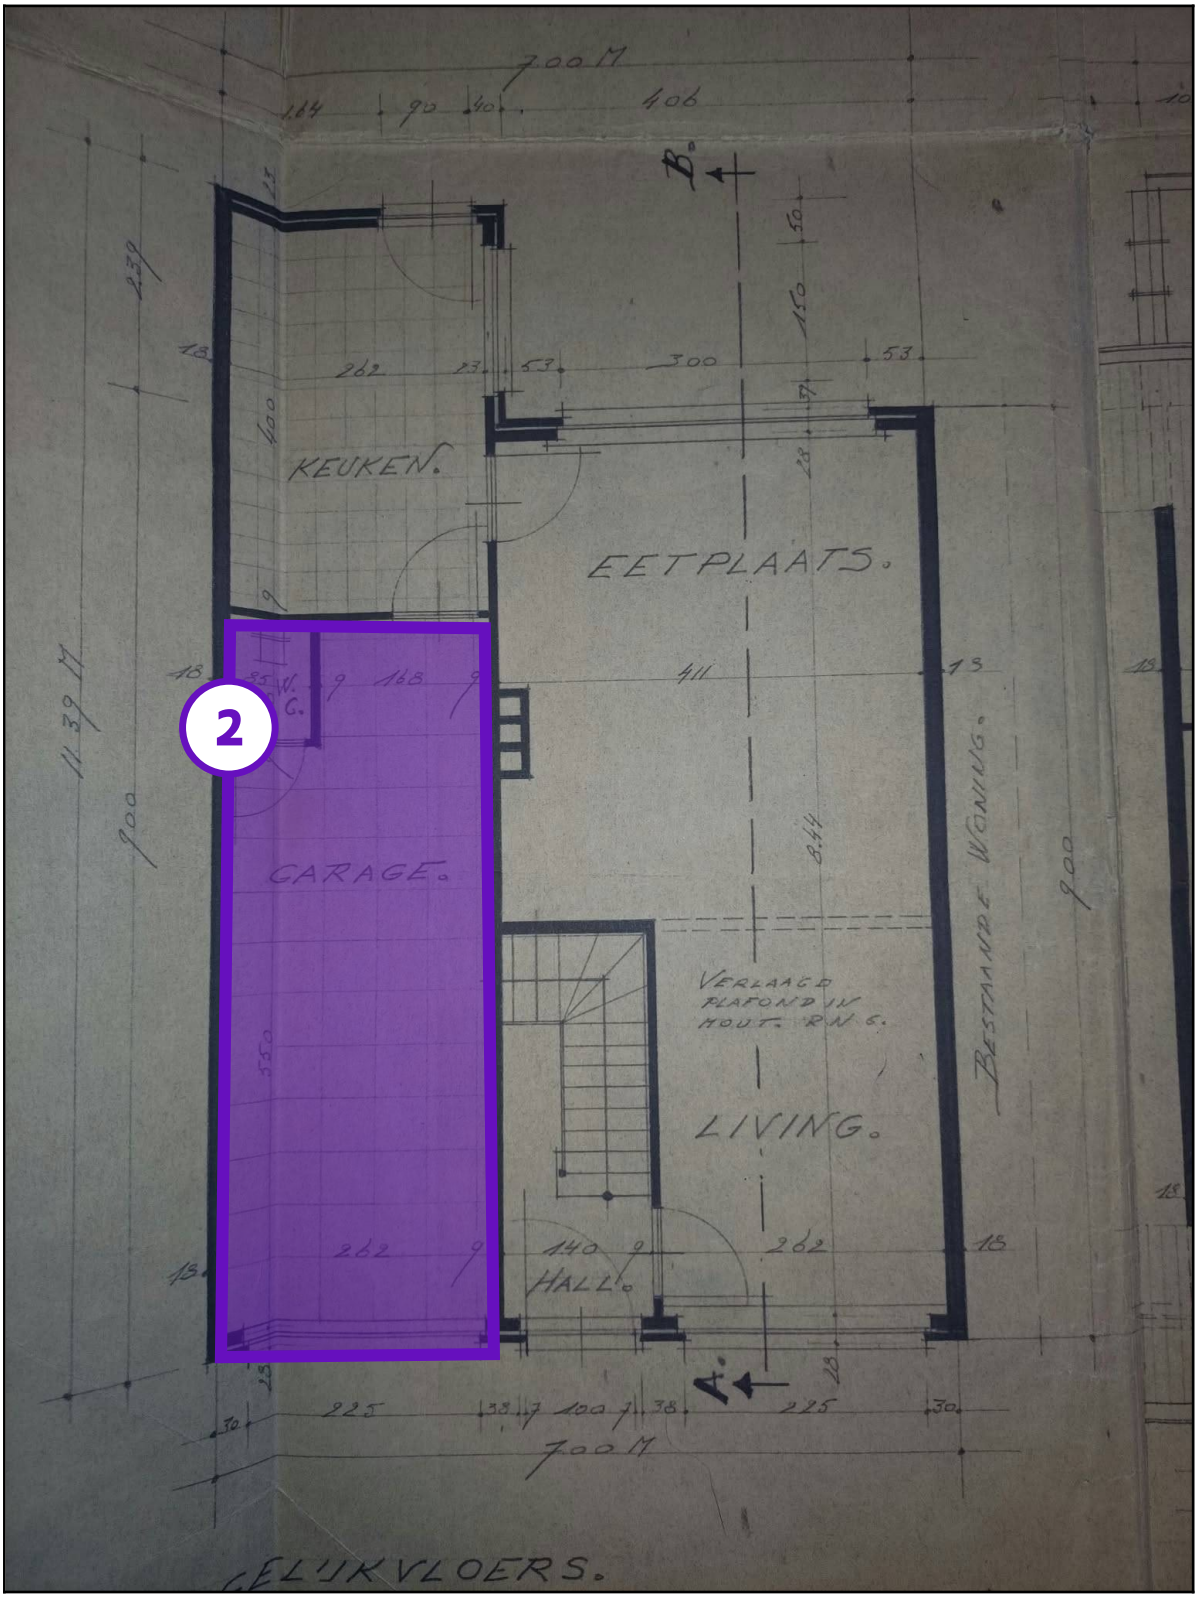
Plan 1.4: grondplan glvl

2. garage inpandig	Advies	-

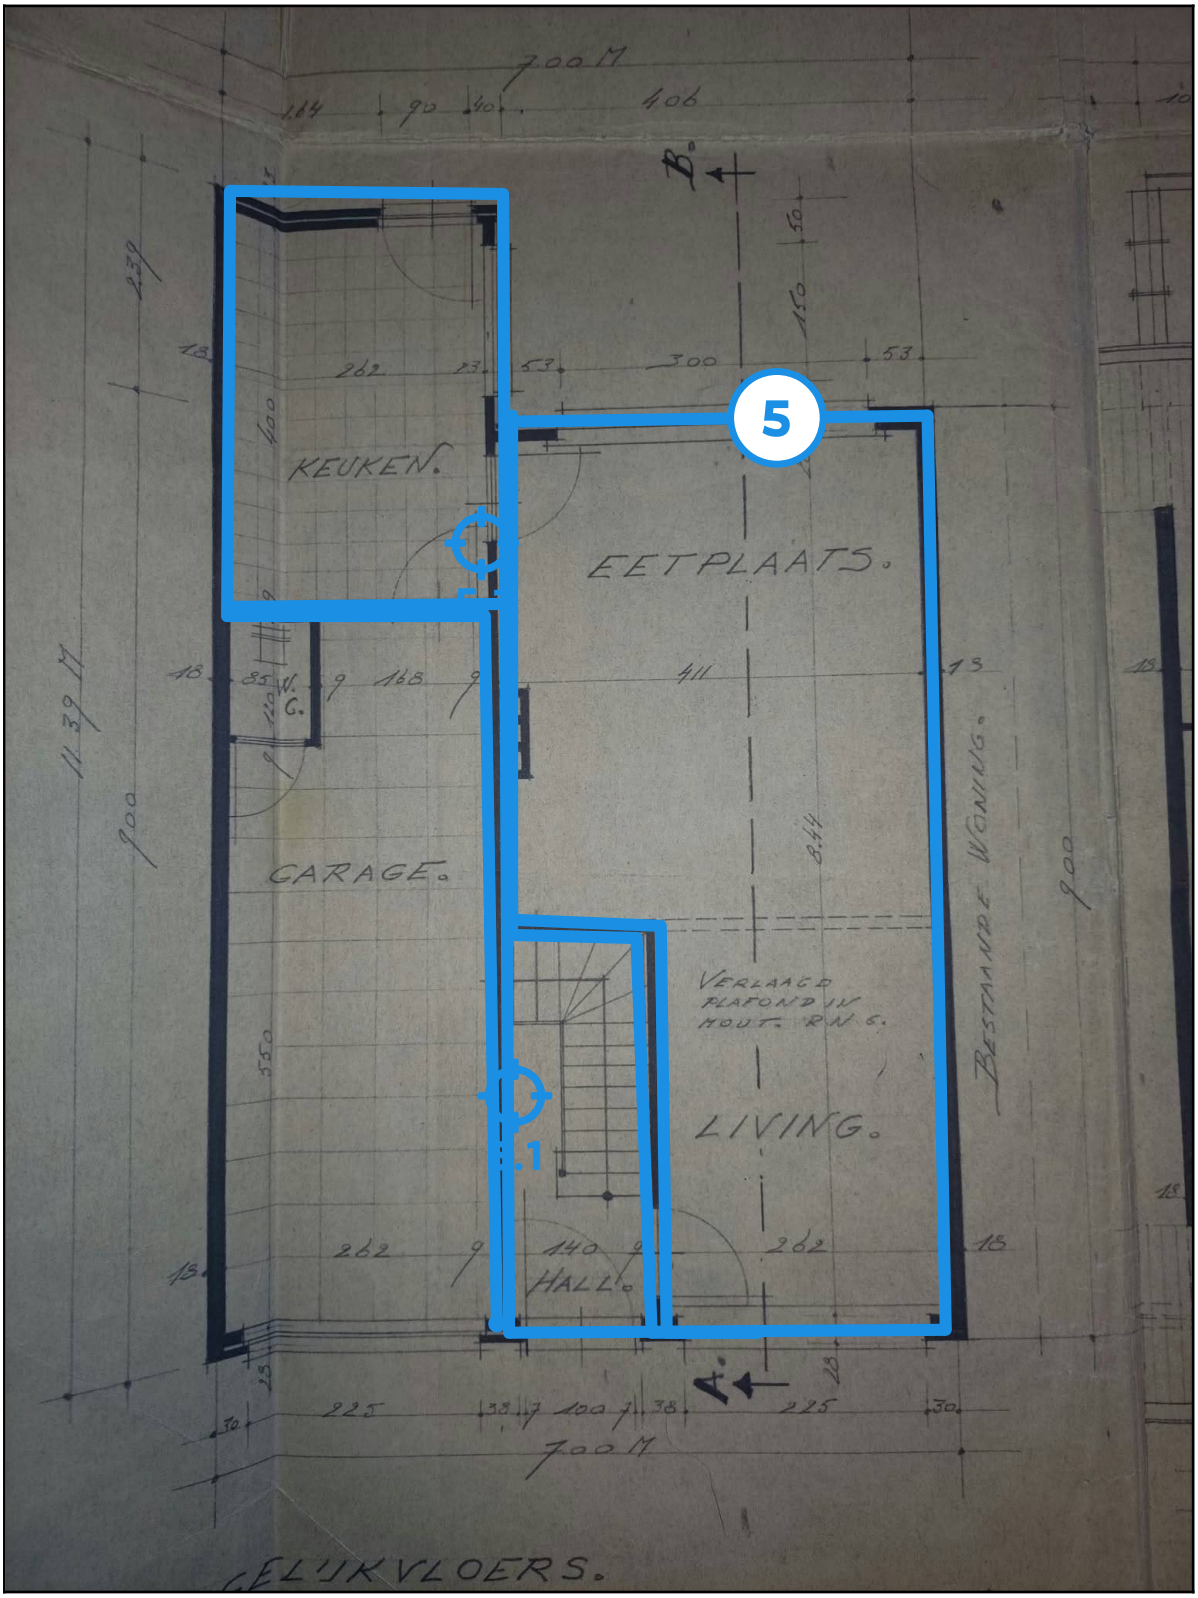
Plan 1.5: grondplan glvl

5. pleisterwerk wand	Geen asbest	-
5.1 Code: M01	Mengmonster	-

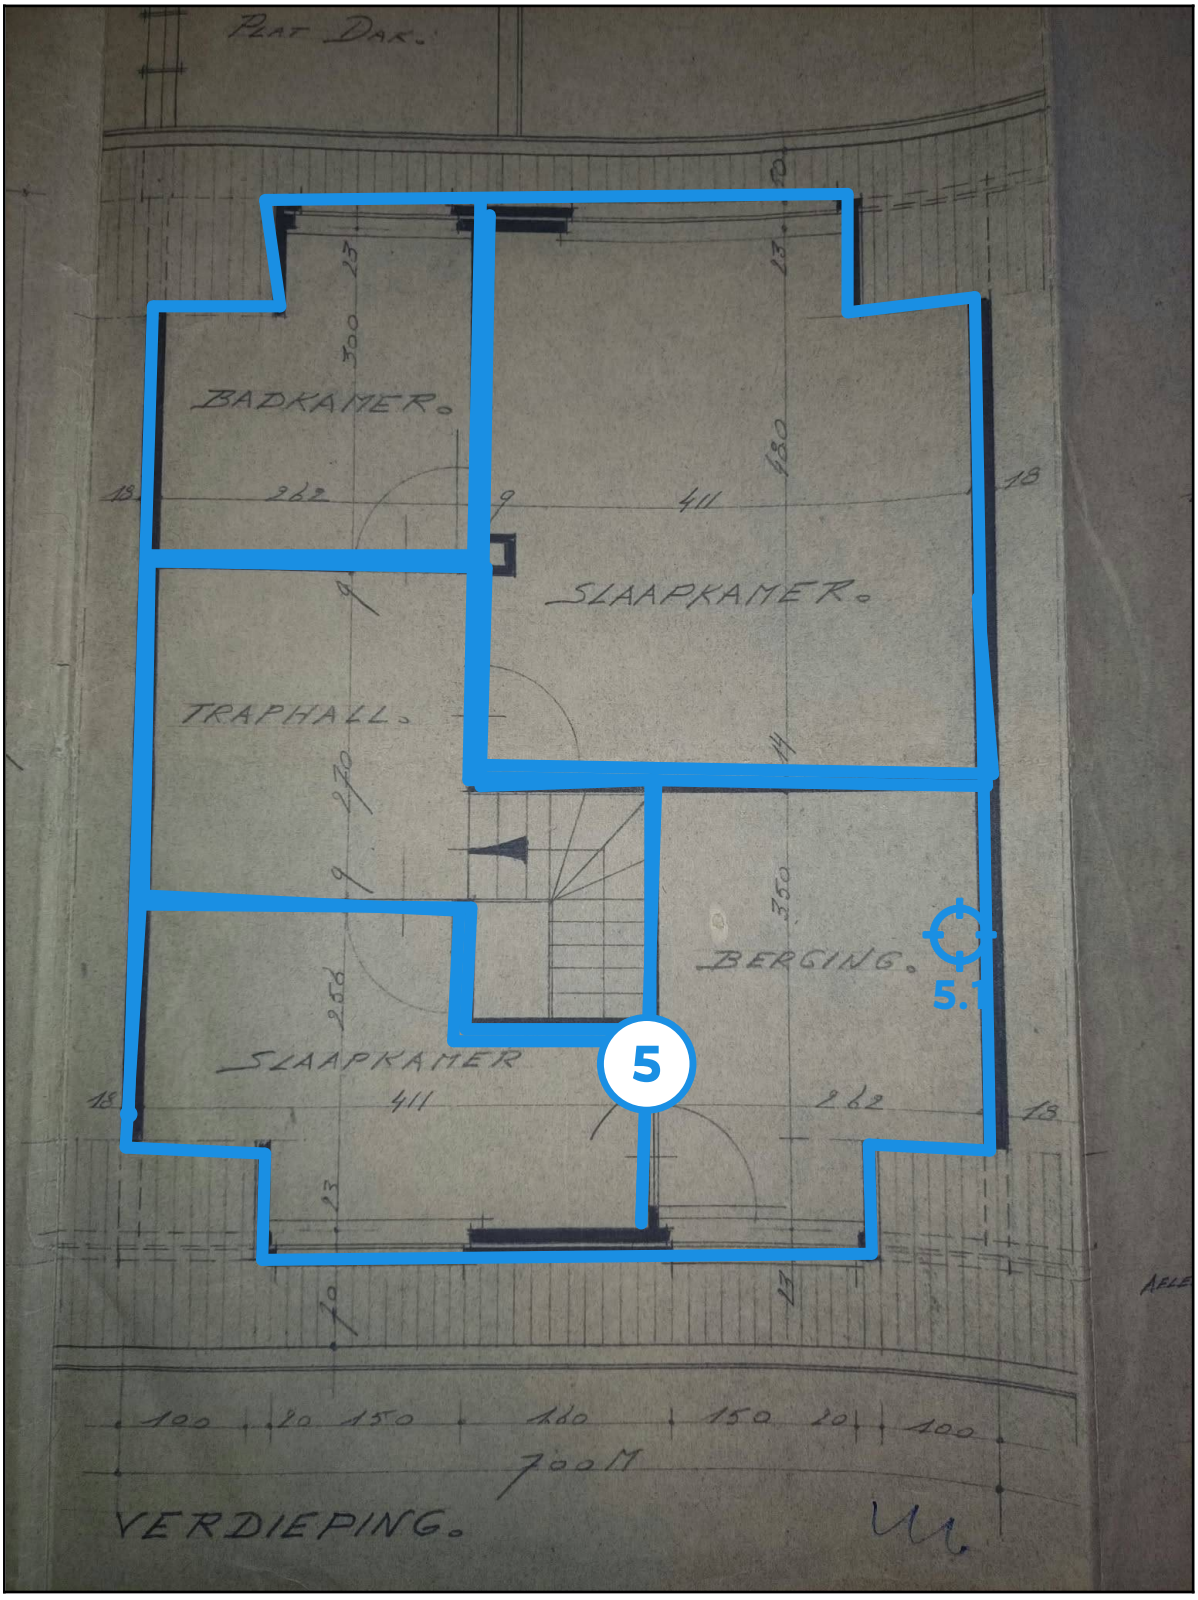
Plan 1.6: grondplan verd

5. pleisterwerk wand	Geen asbest	-
5.1 Code: M01	Mengmonster	-

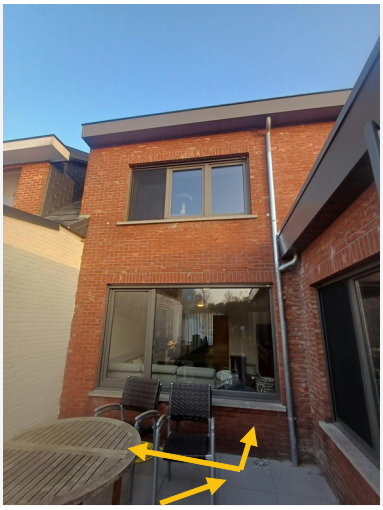
Fiche 1: terras

Op het terras werden geen asbestverdachte materialen waargenomen

Basis voor advies	De asbestdeskundige beoordeelt het materiaal als niet-asbestverdacht.

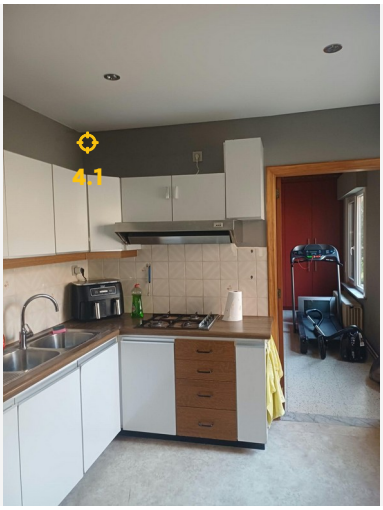
Fiche 4: pleisterwerk plafond

Geen asbest

#	Type	Referentie	Resultaat
4.1	Mengmonster	M02	Geen asbest

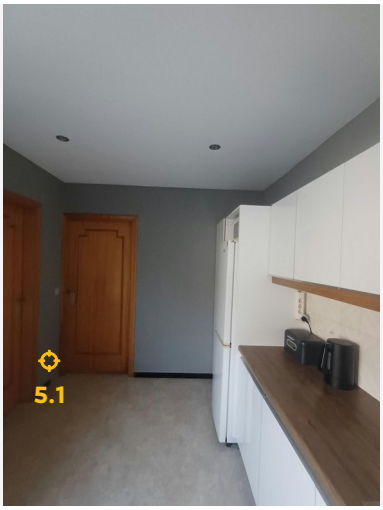
Fiche 5: pleisterwerk wand

Geen asbest

#	Type	Referentie	Resultaat
5.1	Mengmonster	M01	Geen asbest

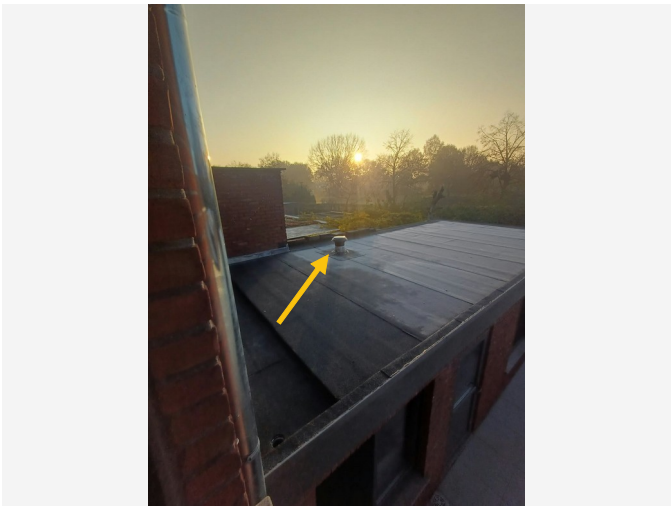
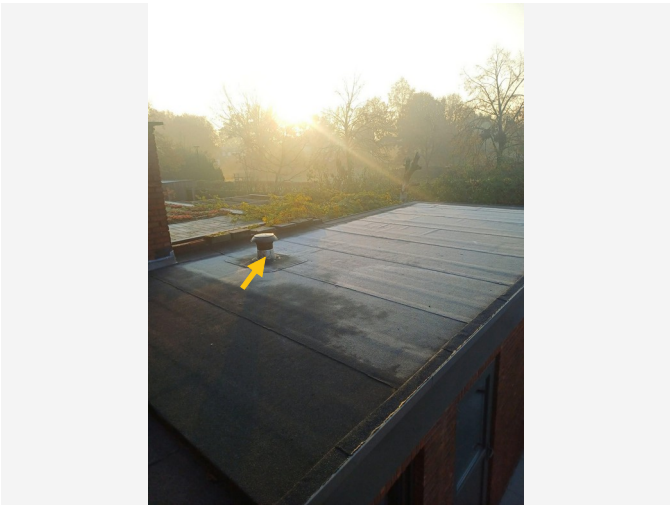
Beschrijving	Notitie	Terug te vinden op plannen
Fiche 6: Rookgaskanaal (niet verdacht)	Het rookgaskanaal is niet asbestverdacht. Het is een metalen constructie	Plan 1.3: Hoofdgebouw plan
Fiche 7: dak	Het dak is gerenoveerd in 2026 en asbest onderdak is verwijderd in 2023. Van beide werken zijn facturen in bijlage als bewijsstuk toegevoegd	Plan 1.3: Hoofdgebouw plan
Fiche 8: onderdak	Het dak is gerenoveerd in 2026 en asbest onderdak is verwijderd in 2023. Van beide werken zijn facturen in bijlage als bewijsstuk toegevoegd	-
Fiche 9: mastiek	De mastiek zijn silliconen en derhalve niet asbestverdacht	-
Fiche 10: CV-brander (niet verdacht)	De CV-brander bevat geen asbestverdachte materialen. Deze is geïnstalleerd in 2026. Als bewijsstuk is factuur in bijlage toegevoegd	-
