Asbestinventarisattest

Jan Van Rijswijcklaan 125, 2018 Antwerpen
Gemeenschappelijke delen

Attestnummer : **20240202-000148.000**
Uitgegeven op : **02.02.2024**
Geldig tot : **02.02.2034**

Niet-asbestveilig

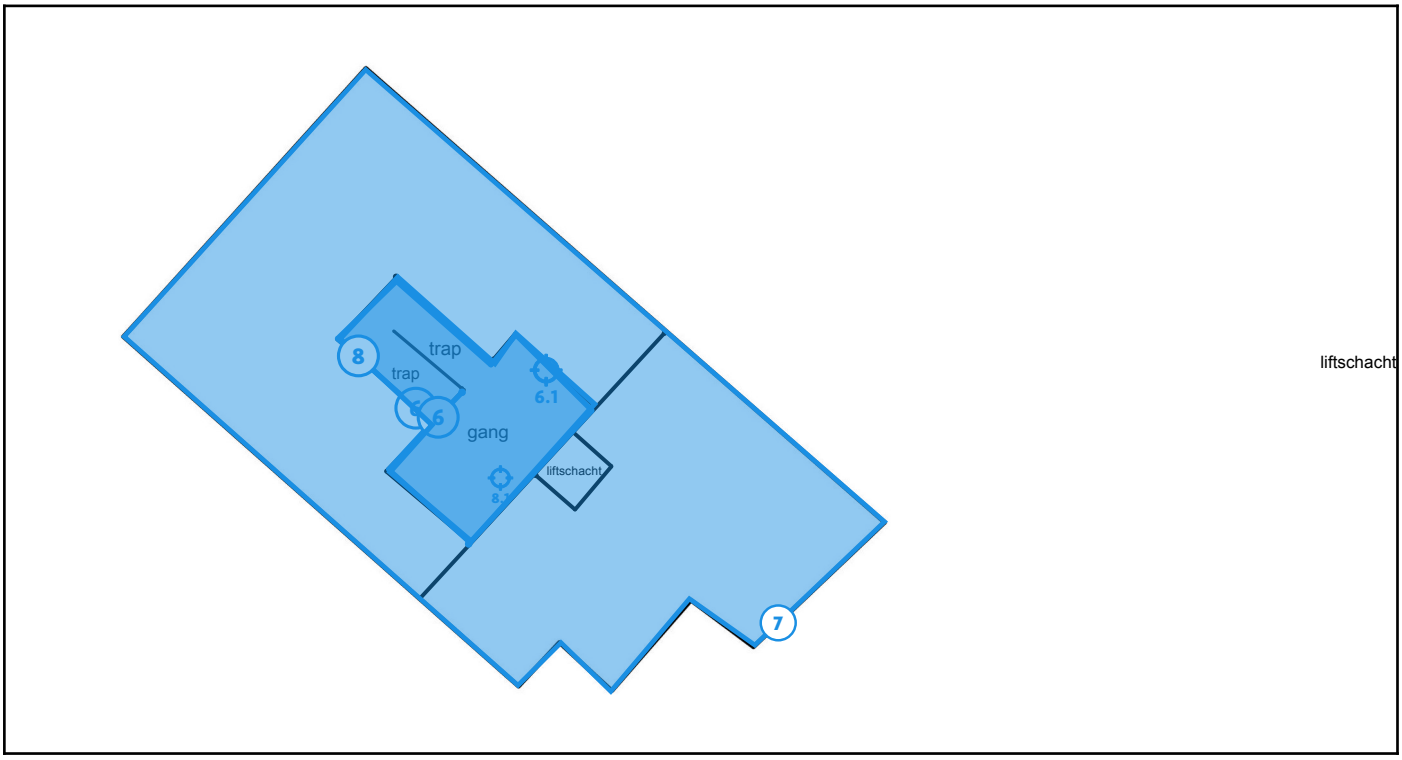
Plan 1.1: Verdiep 7; roofing dak, pleister wand - en plafond

Beschrijving	Type	Actie
6. Pleister wand	Geen asbest	-
6.1 Code: MM01	Mengmonster	-
7. Roofing dak	Geen asbest	-
8. Pleister plafond	Geen asbest	-
8.1 Code: MM02	Mengmonster	-

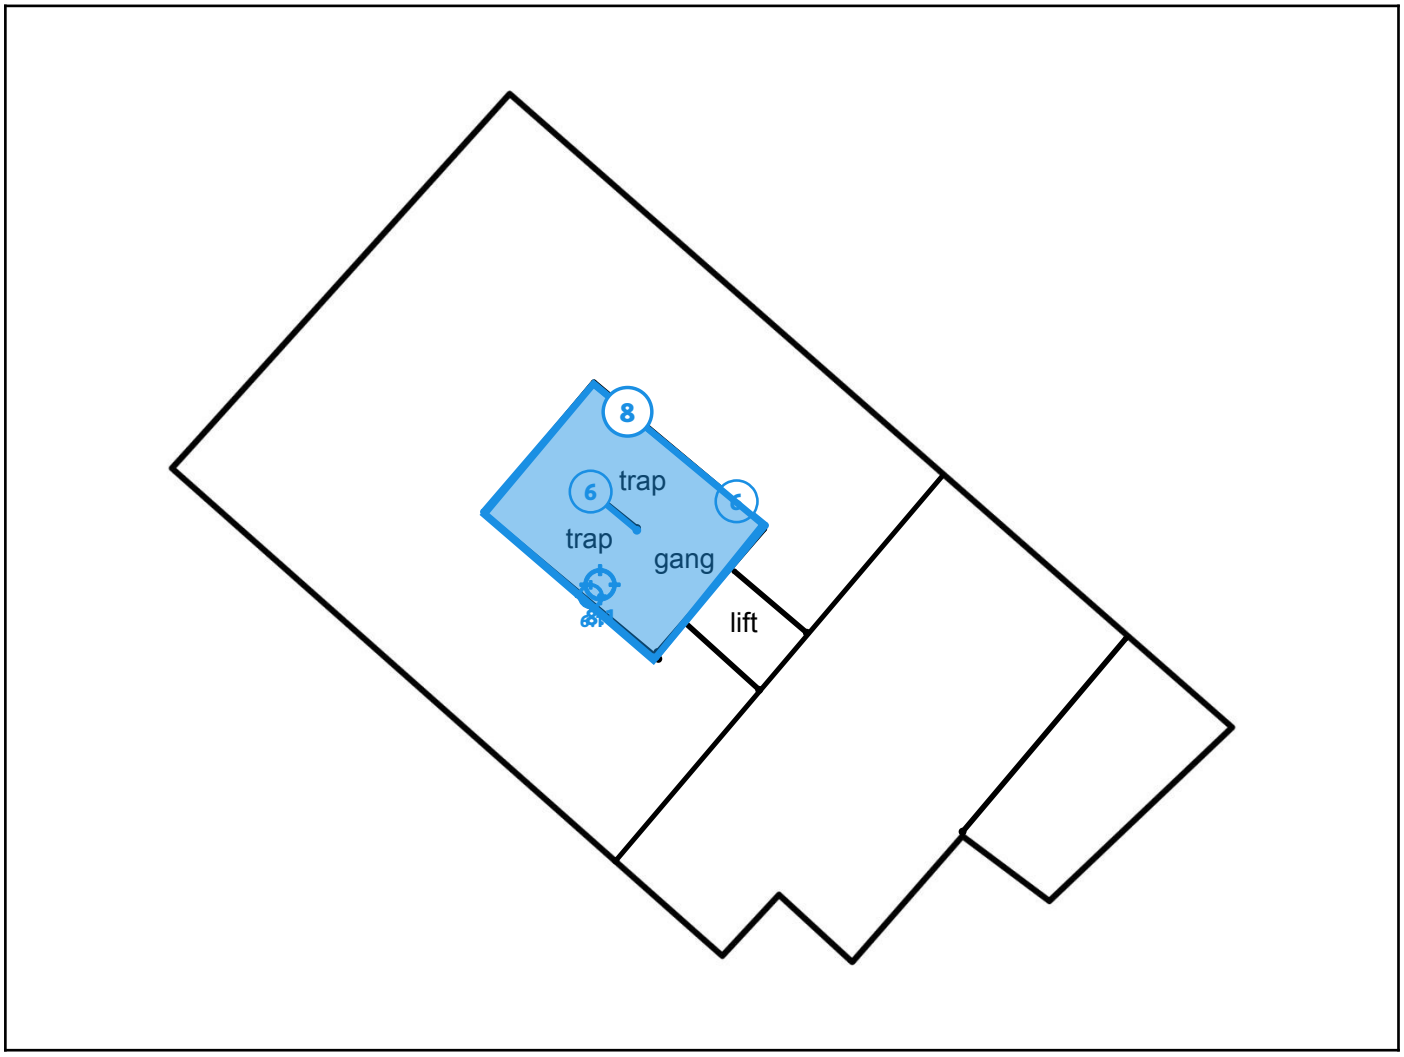
Plan 1.2: Verdiep 1 tot 6; pleister wand en - plafond

Beschrijving	Type	Actie
6. Pleister wand	Geen asbest	-
6.1 Code: MM01	Mengmonster	-
8. Pleister plafond	Geen asbest	-
8.1 Code: MM02	Mengmonster	-

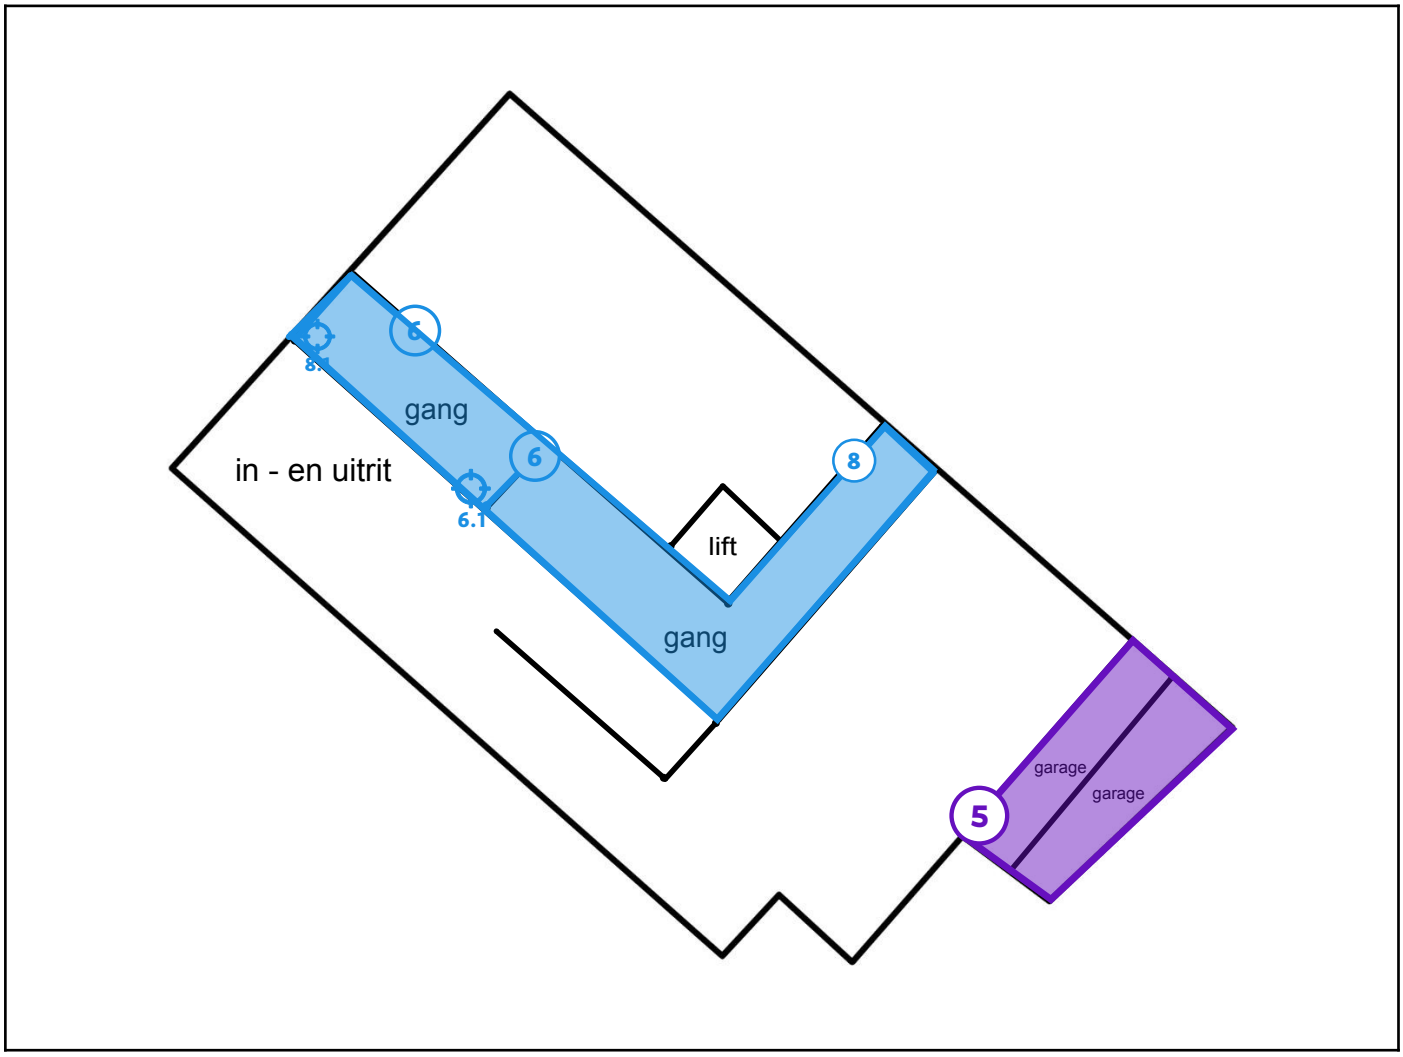
Plan 1.3: Gvl; Garage, pleister wand en - plafond

Beschrijving	Type	Actie
5. Garage	Advies	-
6. Pleister wand	Geen asbest	-
6.1 Code: MM01	Mengmonster	-
8. Pleister plafond	Geen asbest	-
8.1 Code: MM02	Mengmonster	-

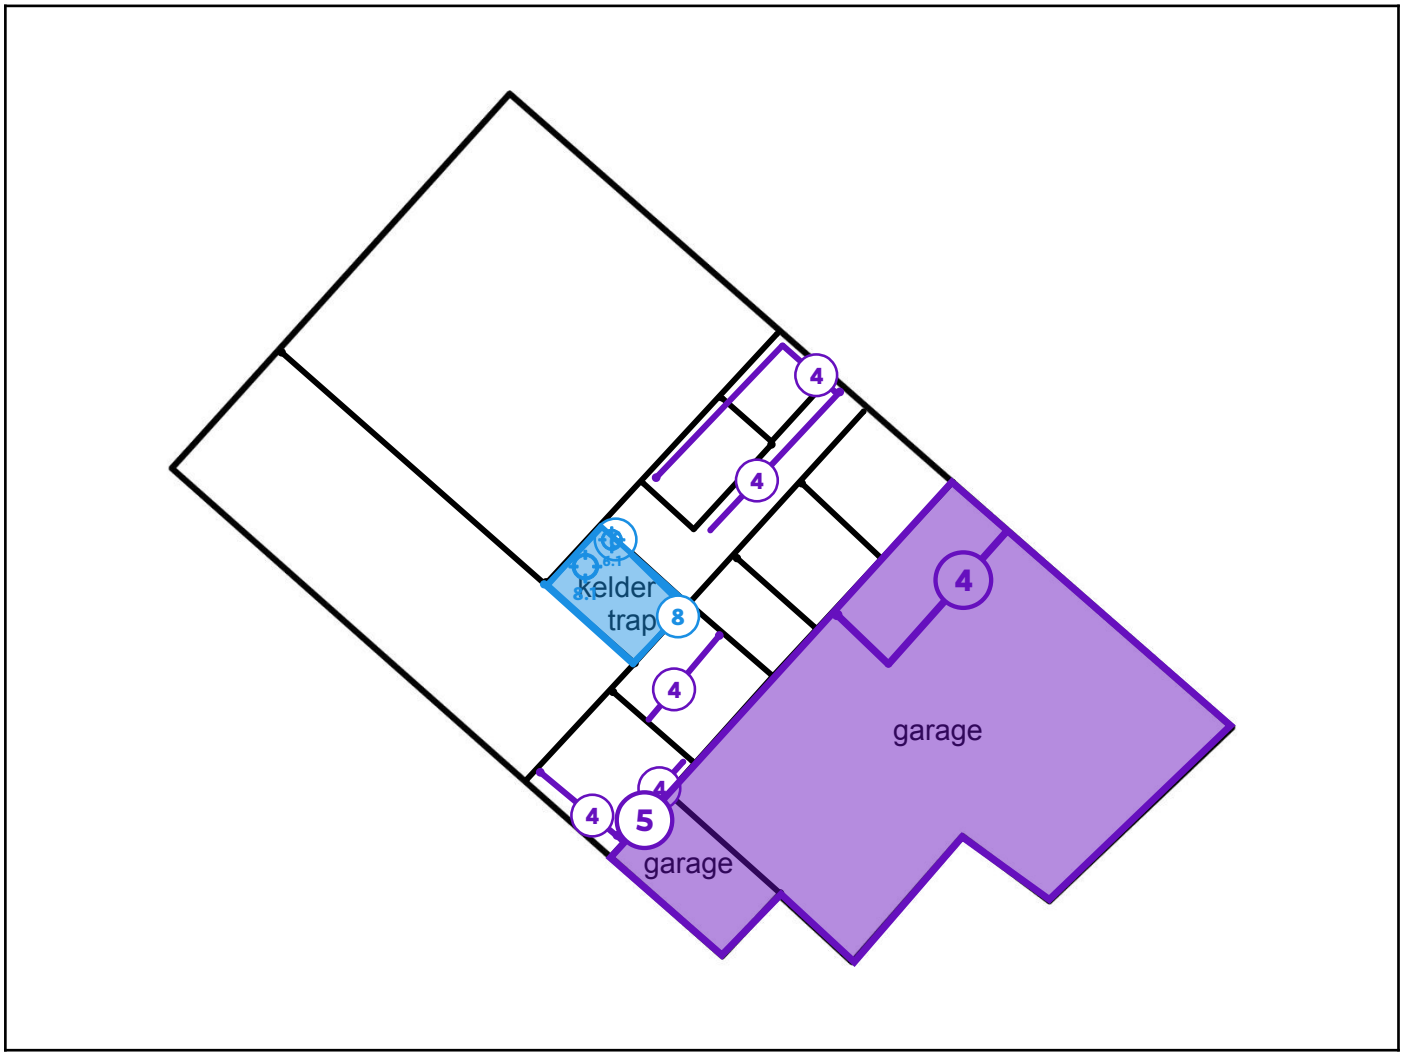
Plan 1.4: Kelder/garage; Isolatie,pleister wand en - plafond

Beschrijving	Type	Actie
4. Isolatie	Advies	-
5. Garage	Advies	-
6. Pleister wand	Geen asbest	-
6.1 Code: MM01	Mengmonster	-
8. Pleister plafond	Geen asbest	-
8.1 Code: MM02	Mengmonster	-

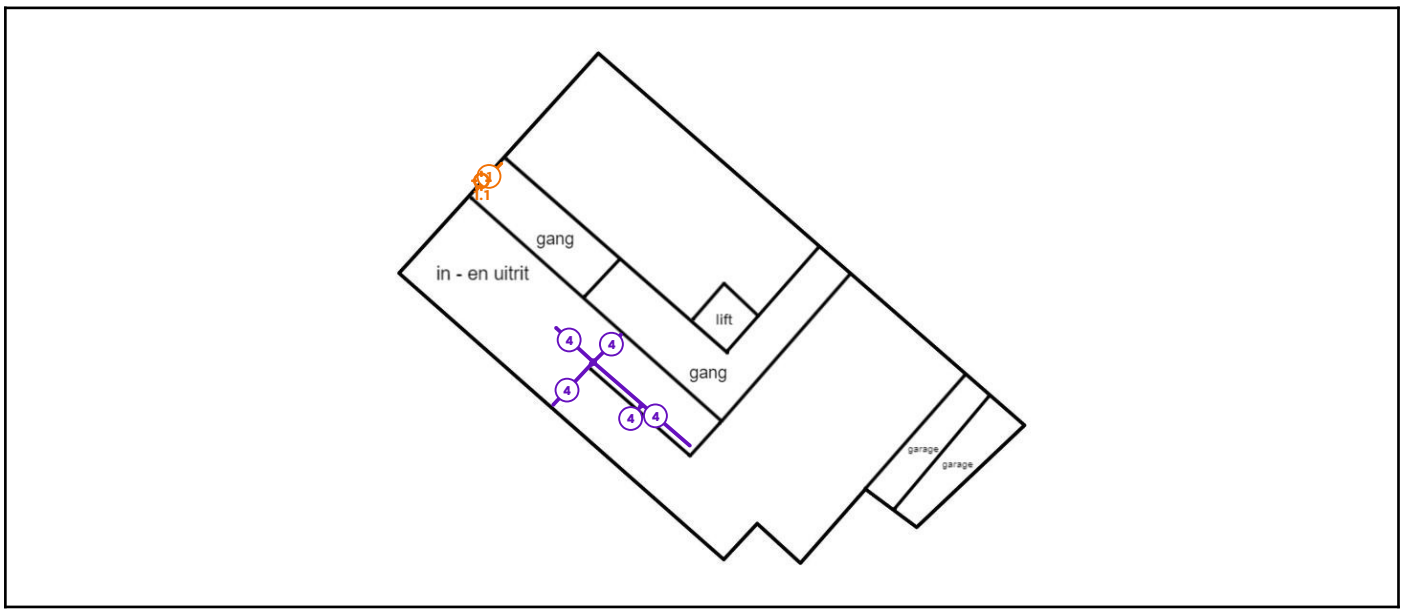
Plan 1.5: Gvl; Mastiek en isolatie

Beschrijving	Type	Actie
1. Mastiek	Asbestmateriaal	Verwijderen
1.1 Code: MM03	Puntmonster	-
4. Isolatie	Advies	-

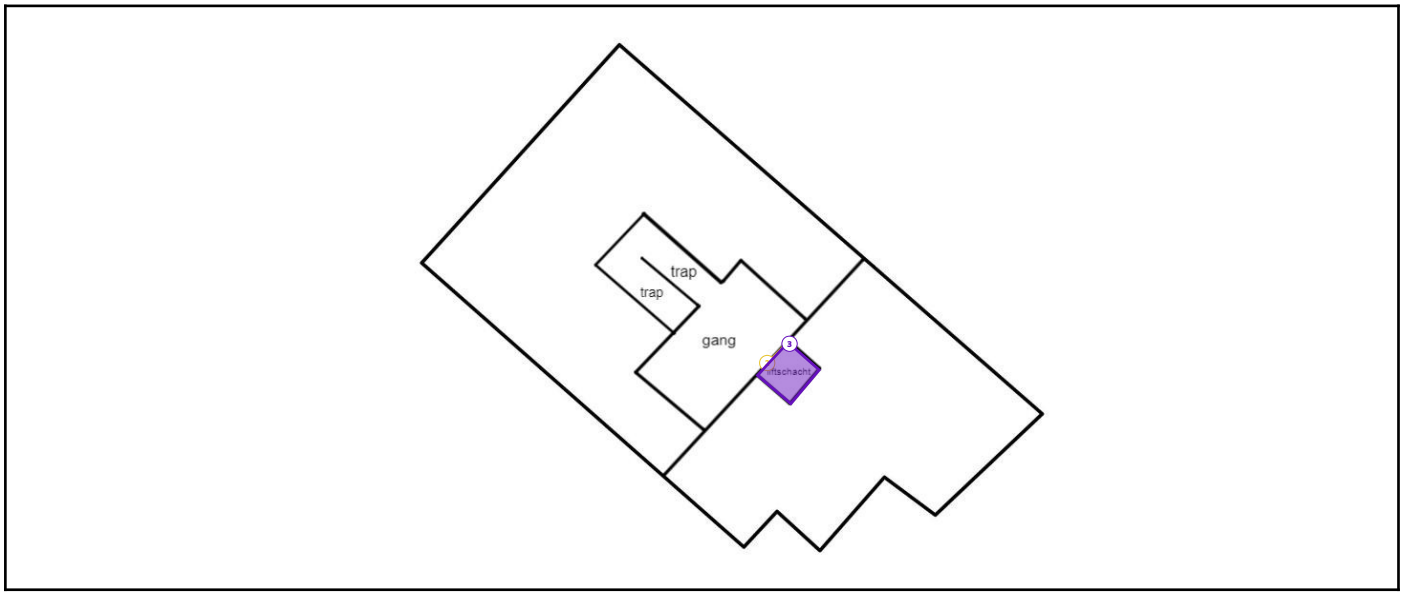
Plan 1.6: Verdiep 7; Ac plaat en liftschacht

Beschrijving	Type	Actie
2. Ac plaat	Asbestmateriaal	Zorgvuldig beheren
3. Liftschacht	Beperking	-
