Asbestinventarisattest

Nieuwdreef 117, 2170 Antwerpen
Gemeenschappelijke delen

Attestnummer : **20260226-000461.000**
Uitgegeven op : **26.02.2026**
Geldig tot : **26.02.2031**

Niet-asbestveilig

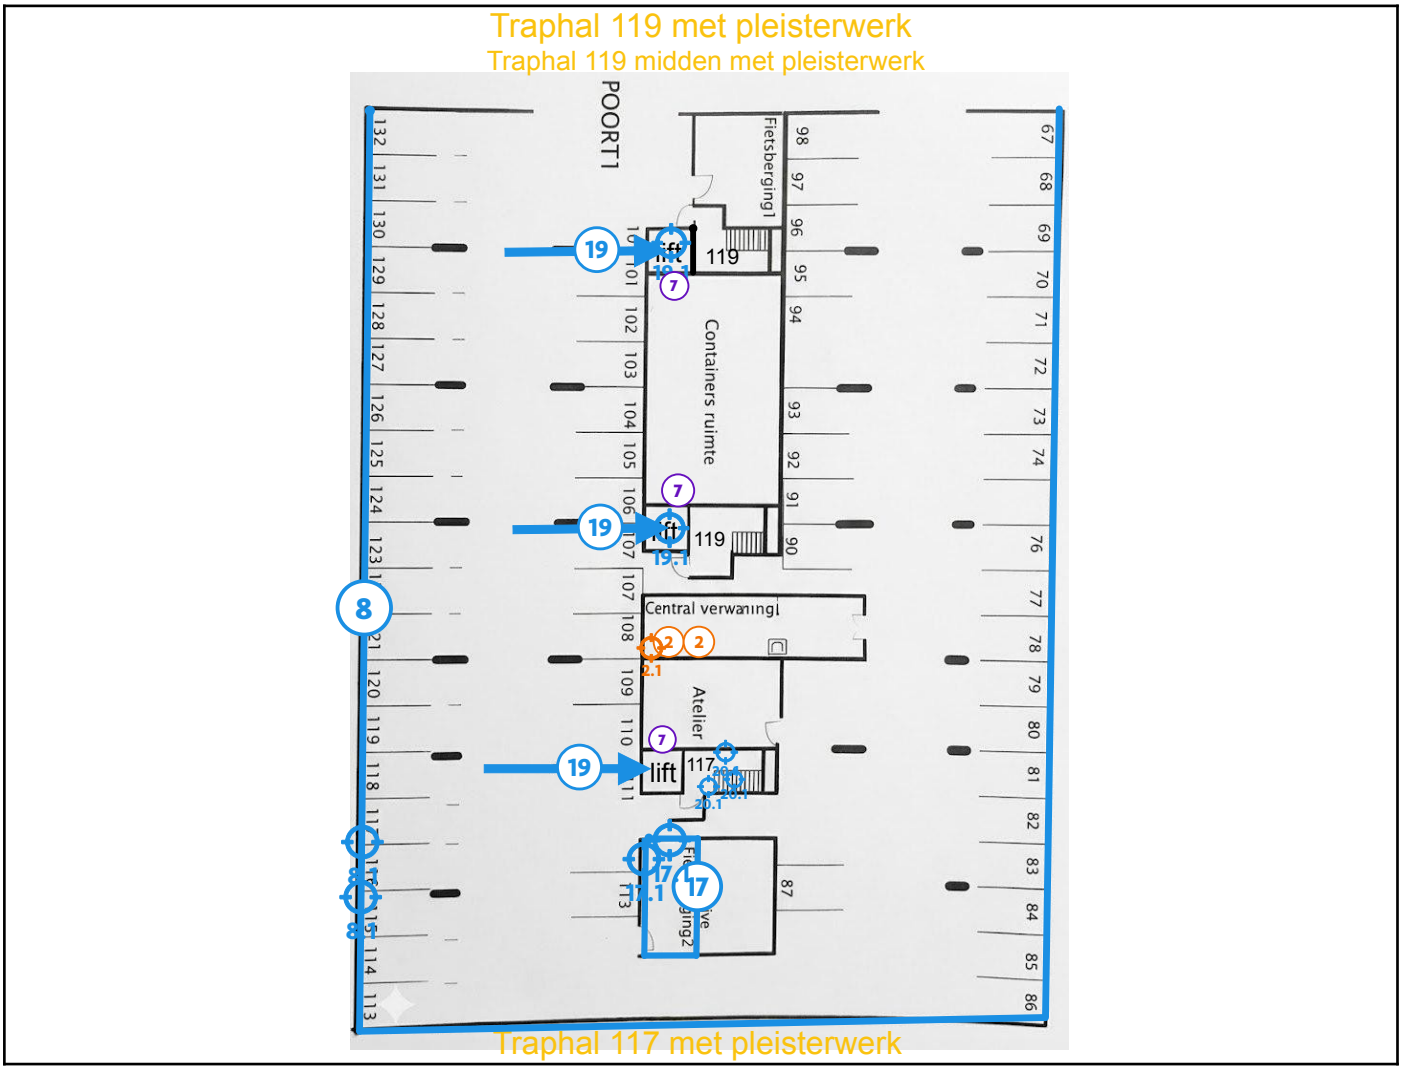
Plan 1.1: -1 garage

Beschrijving	Type	Actie
2. M15 - Pakking Ketel - Stookruimte	Asbestmateriaal	Verwijderen
2.1 Code: M15	Puntmonster	-
7. Afvalkoker OK	Advies	-
8. M10 - Cementering Wanden - Garage	Geen asbest	-
8.1 Code: M10	Mengmonster	-
10. M06 - Pleisterwerk Traphal 119	Geen asbest	-

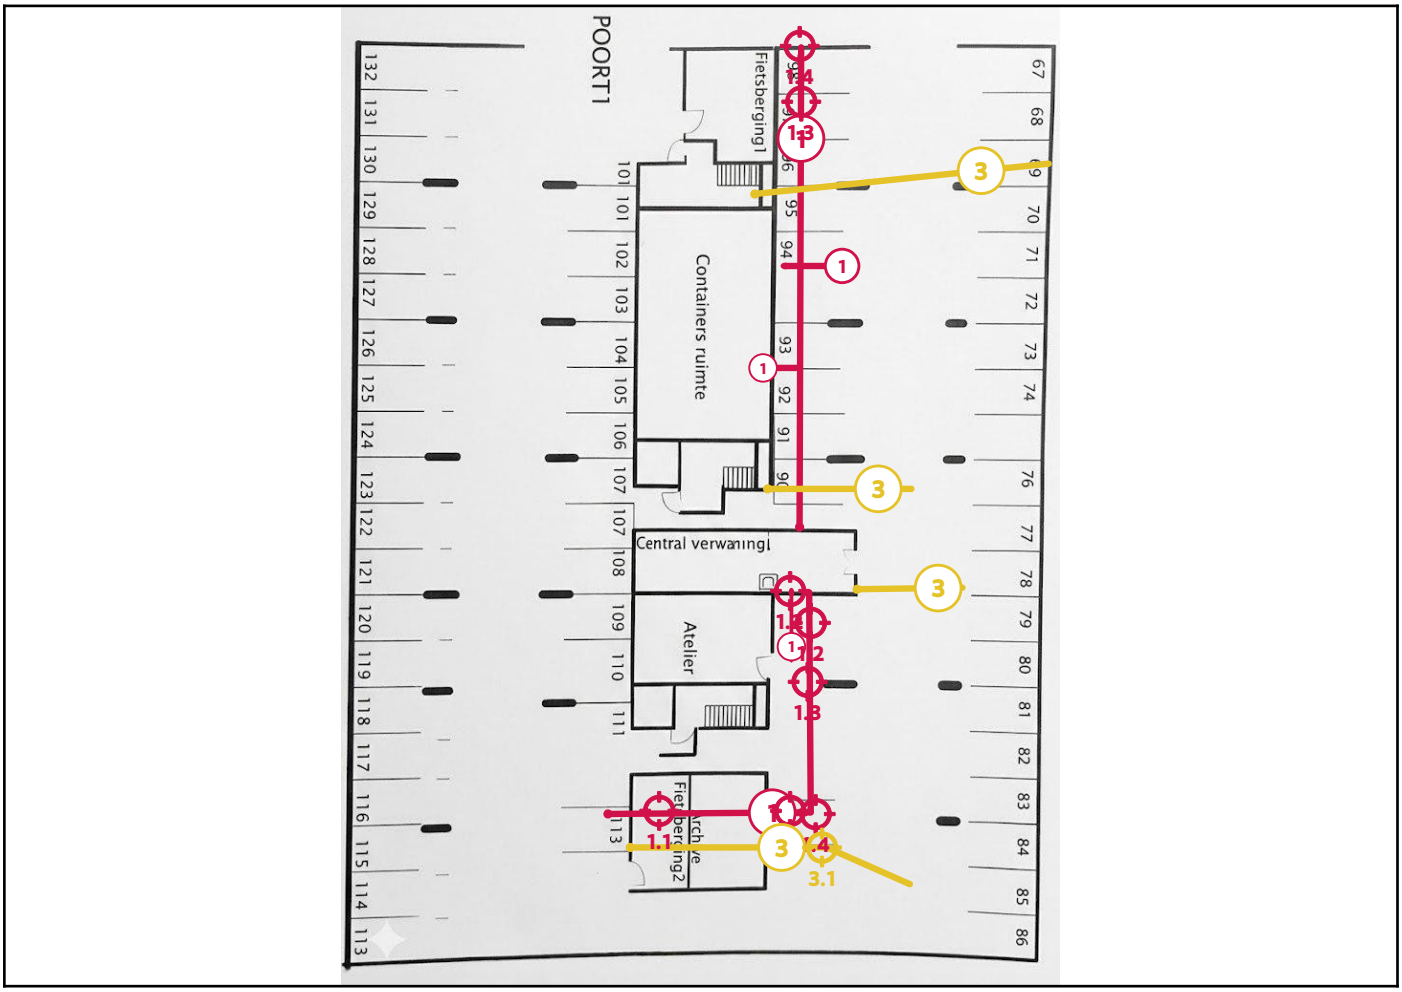
Plan 1.2: -1 garage - Extra Plan

Beschrijving	Type	Actie
1. M08 + M09 + M19 + M20 Leidingisolatie - Recht + bocht	Asbestmateriaal	Dringend verwijderen
1.1 Code: M08 - Recht	Mengmonster	-
1.2 Code: M09 - Bocht	Mengmonster	-
1.3 Code: M20 - Recht	Mengmonster	-
1.4 Code: M21 - Bocht	Mengmonster	-
3. M19 - Omkasting - Garage - Technisch	Asbestmateriaal	Zorgvuldig beheren
3.1 Code: M19	Puntmonster	-

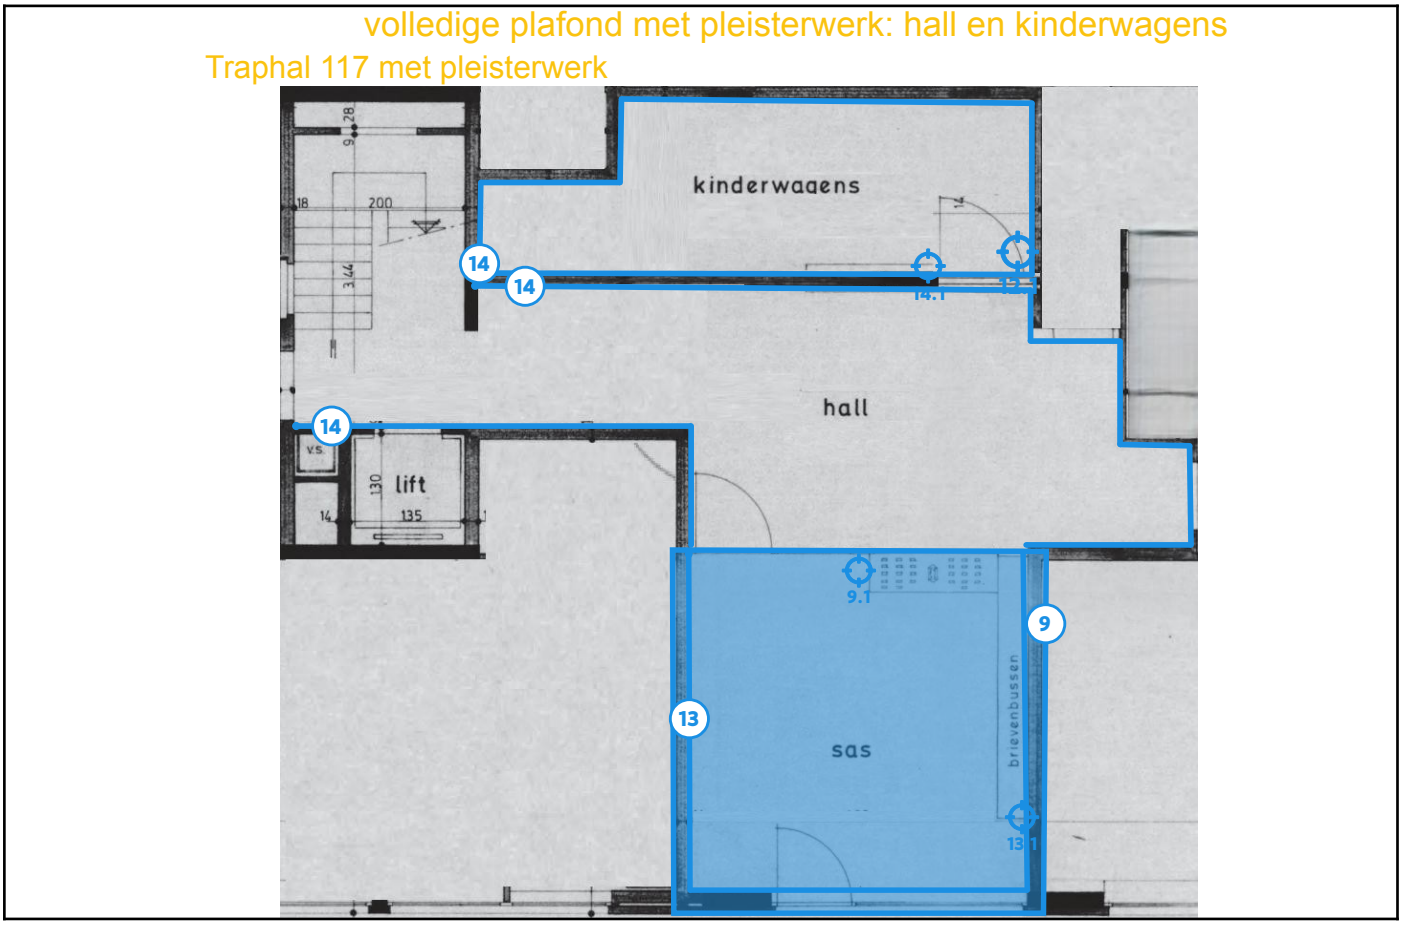
Plan 1.3: 0 Gelijkvloers kant 117 R

Beschrijving	Type	Actie
9. M02 - Pleisterwerk Plafonds sas gelijkvloers	Geen asbest	-
9.1 Code: M02	Mengmonster	-
12. M17 - Pleisterwerk Plafonds - Gelijkvloers	Geen asbest	-
12.1 Code: M17	Mengmonster	-
13. M01 - Pleisterwerk Muren sas gelijkvloers	Geen asbest	-
13.1 Code: M01	Mengmonster	-
14. M16 - Pleisterwerk Muren - gelijkvloers	Geen asbest	-
14.1 Code: M16	Mengmonster	-

20. M04 - Pleisterwerk Traphal - 117	Geen asbest	-

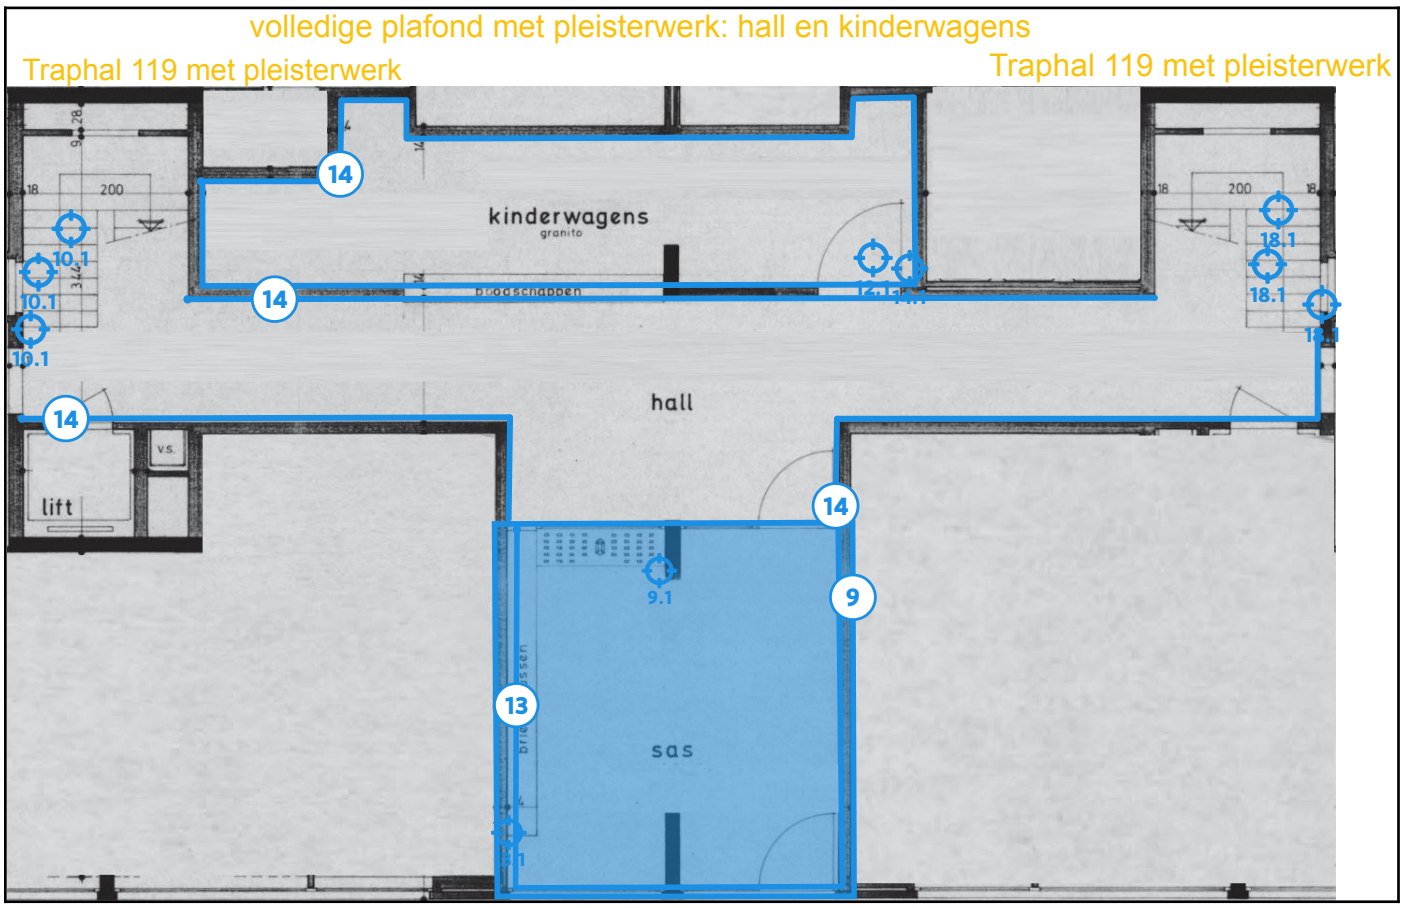
Plan 1.4: 0 Gelijkvloers kant 119 L

Beschrijving	Type	Actie
9. M02 - Pleisterwerk Plafonds sas gelijkvloers	Geen asbest	-
9.1 Code: M02	Mengmonster	-
10. M06 - Pleisterwerk Traphal 119	Geen asbest	-
10.1 Code: M06	Mengmonster	-
12. M17 - Pleisterwerk Plafonds - Gelijkvloers	Geen asbest	-
12.1 Code: M17	Mengmonster	-
13. M01 - Pleisterwerk Muren sas gelijkvloers	Geen asbest	-
13.1 Code: M01	Mengmonster	-

14. M16 - Pleisterwerk Muren - gelijkvloers	Geen asbest	-
14.1 Code: M16	Mengmonster	-
18. M05 - Pleisterwerk Traphal - 119 midden	Geen asbest	-
18.1 Code: M05	Mengmonster	-

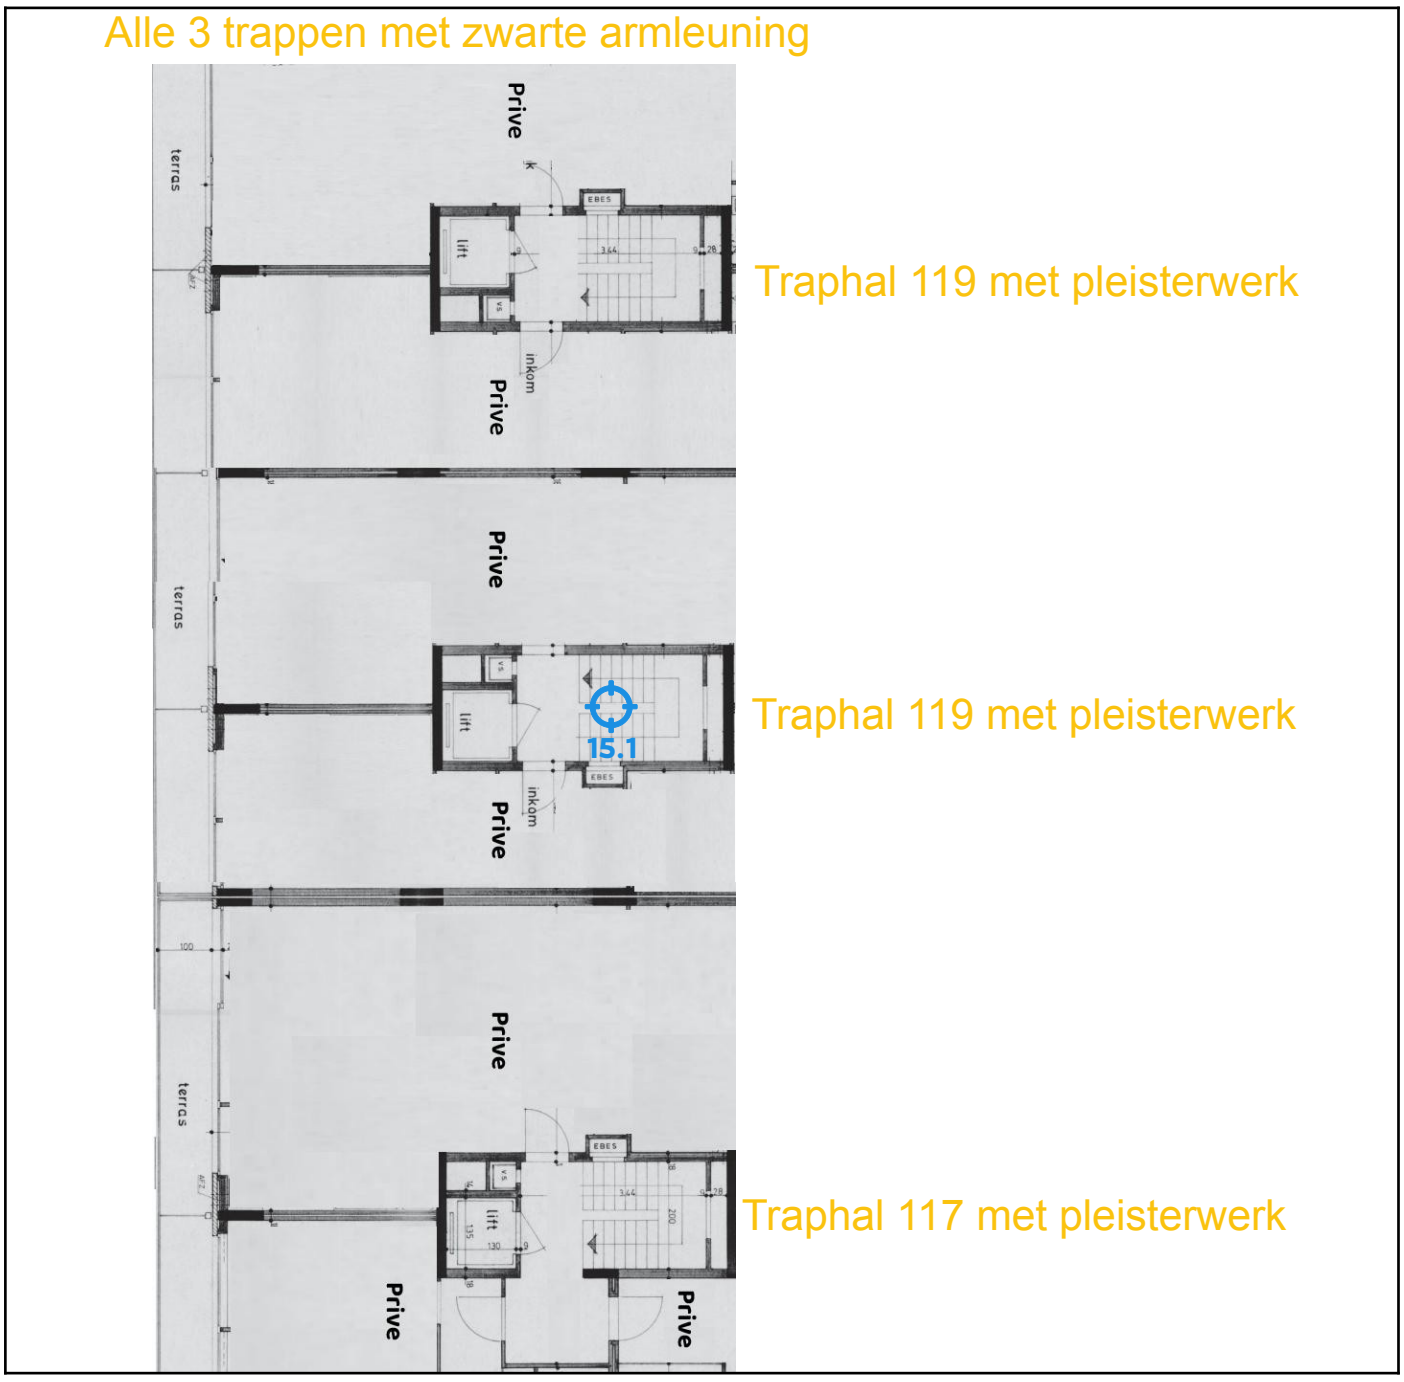
Plan 1.5: Verdiep +1

Beschrijving	Type	Actie
10. M06 - Pleisterwerk Traphal 119	Geen asbest	-
15. M11 - Leuning trap	Geen asbest	-
15.1 Code: M11	Puntmonster	-

18. M05 - Pleisterwerk Traphal - 119 midden	Geen asbest	-
20. M04 - Pleisterwerk Traphal - 117	Geen asbest	-

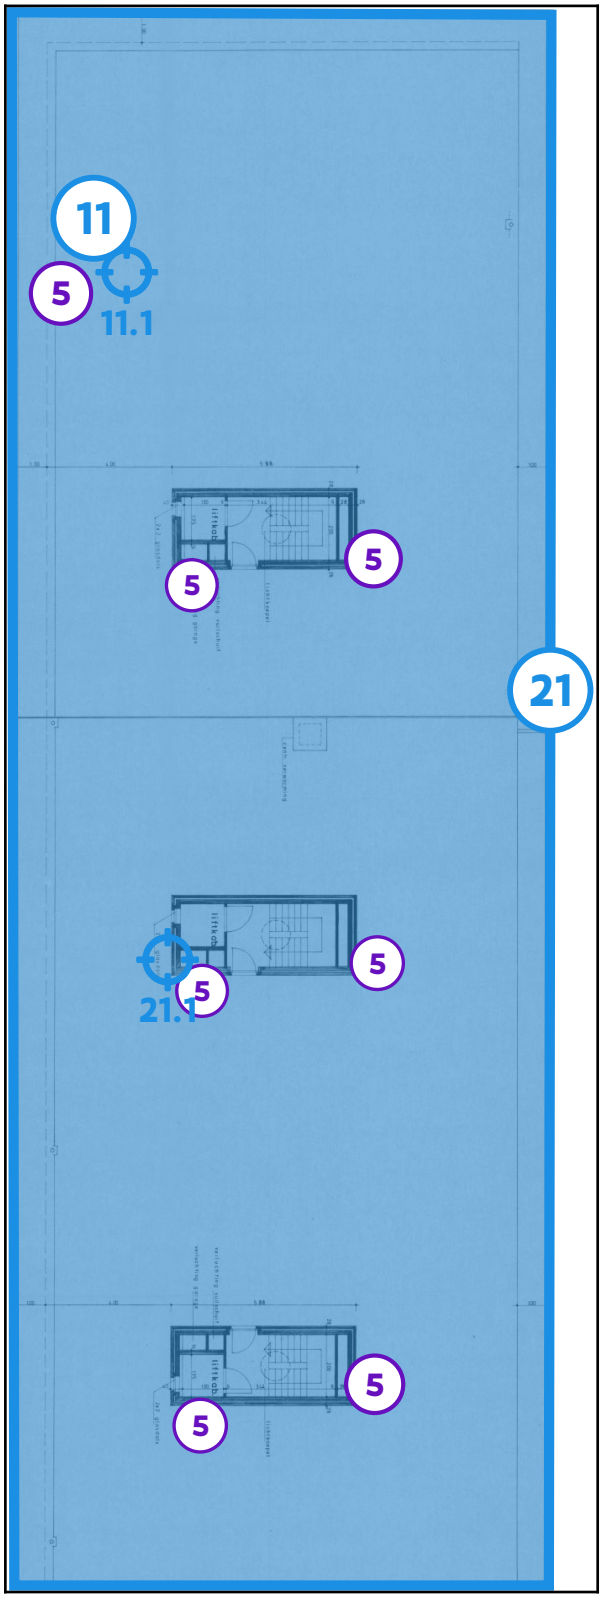
Plan 1.15: Dakenplan

5. Schouw - Dicht	Beperking	-
11. M12 - Leien rond schouw - dak	Geen asbest	-
11.1 Code: M12	Puntmonster	-
21. M13 - Roofing Plat Dak - Hoofddak	Geen asbest	-
21.1 Code: M13	Puntmonster	-

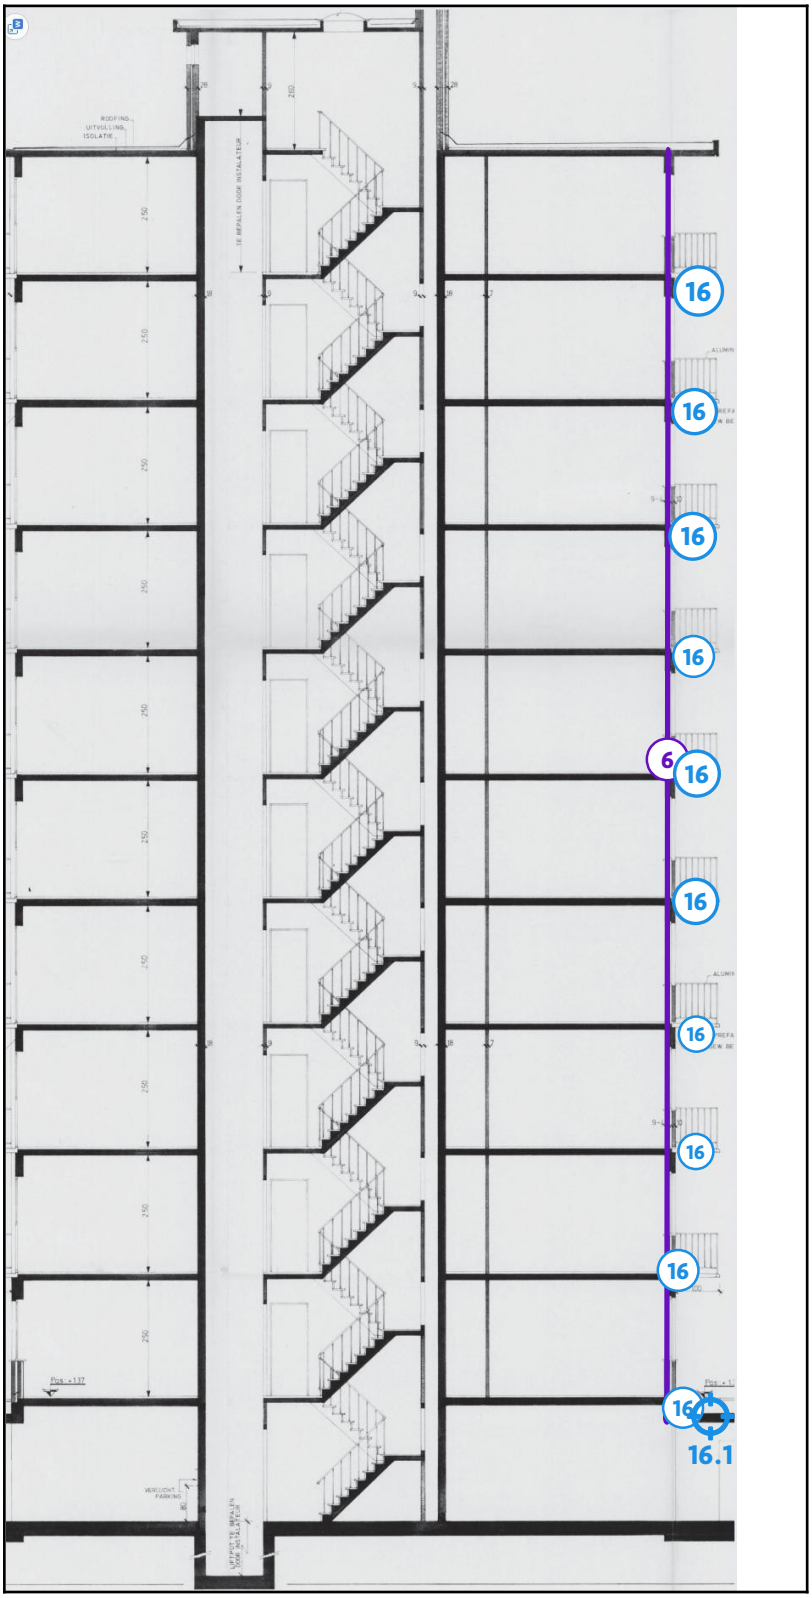
Plan 1.16: Snede

6. Panelen voorgevel - Privé	Advies	-
16. M18 - Mastiek Terras - Balkon	Geen asbest	-
16.1 Code: M18	Puntmonster	-

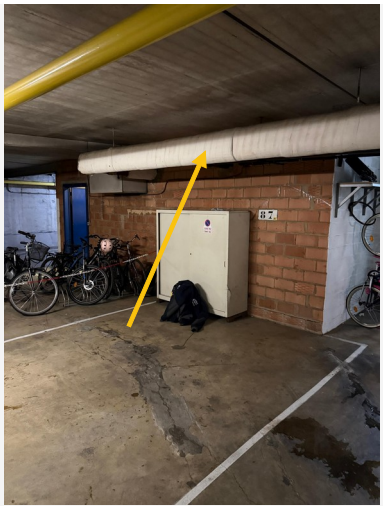
Fiche 1: M08 + M09 + M19 + M20 Leidingisolatie - Recht + bocht

Het asbestmateriaal valt onder de mijlpaal van 2034.

Dringend verwijderen

- Gezien de complexiteit en kostprijs, eventueel eerst laten inkapselen (de open/gebroken stukken) om later te verwijderen

Eindbeoordeling materiaalrisico	Hoog materiaalrisico en/of hoge kans op vezelvrijgave

Gebondenheid	Categorie 2: niet-hechtgebonden met matrix
Asbestsoort (vezeltype)	Amfibool aanwezig, uitgezonderd crocidoliet
Asbestconcentratie	Hoog (>= 50%)
Afschermingsgraad van het gehele materiaal	Geheel of deels (ook) vrij aan de binnenlucht
Toestand van het materiaal	Matig beschadigd, matig verweerd

#	Type	Referentie	Resultaat
1.1	Mengmonster	M08 - Recht	Amosiet, Chrysotiel
1.2	Mengmonster	M09 - Bocht	Amosiet, Chrysotiel
1.3	Mengmonster	M20 - Recht	Amosiet, Chrysotiel
1.4	Mengmonster	M21 - Bocht	Amosiet, Chrysotiel

- Scherm in afwachting van verwijdering het asbestmateriaal af van luchtstromingen en verstoring: bijvoorbeeld door het te verpakken, te fixeren, af te dekken, signalisatie - afbakening aan te brengen, ...
- Verwijder dit asbestmateriaal zo snel mogelijk. Volg de toestand goed op.

- Hermetische zone (erkend asbestverwijderaar)
  - Dit betreft een niet-hechtgebonden asbestmateriaal. Het verwijderen van deze toepassing kan een grote vezelvrijgave tot gevolg hebben. Deze toepassing kan enkel verwijderd worden in een hermetische zone door een erkend asbestverwijderaar..

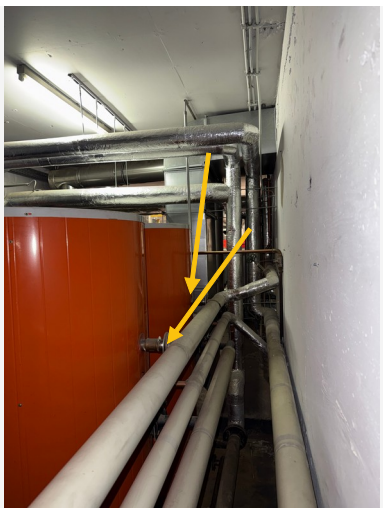
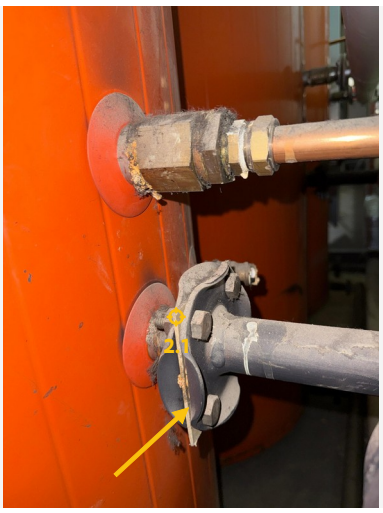
Fiche 2: M15 - Pakking Ketel - Stookruimte

Het asbestmateriaal valt onder de mijlpaal van 2034.

Verwijderen

Eindbeoordeling materiaalrisico	Laag materiaalrisico en/of verlaagde kans op vezelvrijgave

Gebondenheid	Categorie 2: niet-hechtgebonden met matrix
Asbestsoort (vezeltype)	Amfibool aanwezig, uitgezonderd crocidoliet
Asbestconcentratie	Hoog (>= 50%)
Afschermingsgraad van het gehele materiaal	Niet stootvaste afscherming
Toestand van het materiaal	Licht beschadigd, licht verweerd. Intact calciumsilicaatmateriaal of categorie III 'gebondenheid'

#	Type	Referentie	Resultaat
2.1	Puntmonster	M15	Amosiet, Chrysotiel

- Scherm in afwachting van verwijdering het asbestmateriaal af van luchtstromingen en verstoring: bijvoorbeeld door het te verpakken, te fixeren, af te dekken, signalisatie - afbakening aan te brengen, ...
- Verwijder dit asbestmateriaal zo snel mogelijk. Volg de toestand goed op.

- Eenvoudige handelingen: mag via doe-het-zelf of door werknemer(s) met opleidingsattest eenvoudige handelingen
  - Als dit materiaal verwijderd kan worden zonder het te breken, te beschadigen, dan mag met dit met eenvoudige handelingen, anders via hermetische zone. Bekijken met asbestverwijderaar.

- Hermetische zone (erkend asbestverwijderaar)
- Bespreken met erkend asbestverwijderaar en of aannemer wat voor type verwijdering aangeraden is.

- Dit betreft een niet-hechtgebonden asbestmateriaal. Het verwijderen van deze toepassing kan een grote vezelvrijgave tot gevolg hebben. Deze toepassing kan enkel verwijderd worden in een hermetische zone door een erkend asbestverwijderaar..

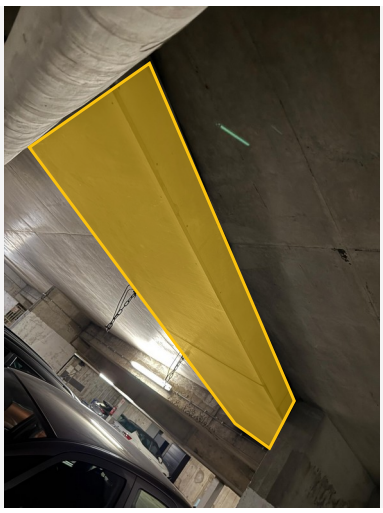
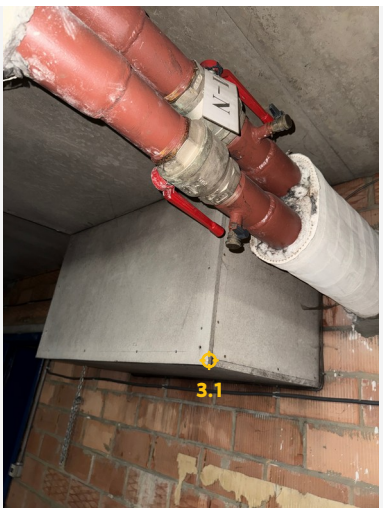
Fiche 3: M19 - Omkasting - Garage - Technisch

Het asbestmateriaal valt onder de mijlpaal van 2040.

Zorgvuldig beheren

Activiteiten in een normaal gebruik die aanleiding kunnen geven tot blootstellingsrisico's

Tegen stoten, gaten in boren, schroeven, losmaken,...

Eindbeoordeling materiaalrisico	Laag materiaalrisico en/of verlaagde kans op vezelvrijgave

Gebondenheid	Categorie 1: hechtgebonden in oorsprong
Asbestsoort (vezeltype)	Amfibool aanwezig, uitgezonderd crocidoliet
Asbestconcentratie	Laag (< 50%)
Afschermingsgraad van het gehele materiaal	Geheel of deels (ook) vrij aan de binnenlucht
Toestand van het materiaal	Licht beschadigd, licht verweerd. Intact calciumsilicaatmateriaal of categorie III 'gebondenheid'

#	Type	Referentie	Resultaat
3.1	Puntmonster	M19	Amosiet, Chrysotiel

- Zorg voor een veilig beheer. Vermijd het beschadigen van het asbestmateriaal. Controleer de toestand jaarlijks op wijzigingen.
- Scherm in afwachting van verwijdering het asbestmateriaal af van luchtstromingen en verstoring: bijvoorbeeld door het te verpakken, te fixeren, af te dekken, signalisatie - afbakening aan te brengen, ...

- Eenvoudige handelingen: enkel door erkend asbestverwijderaar
  - Als dit materiaal verwijderd kan worden zonder het te breken, te beschadigen, dan mag met dit met eenvoudige handelingen, anders via hermetische zone. Bekijken met asbestverwijderaar.

- Gezien de complexiteit, niet aangeraden aan een doe het zelver maar aan professionele bedrijven.

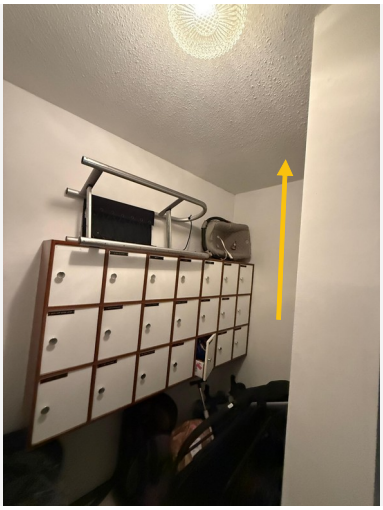
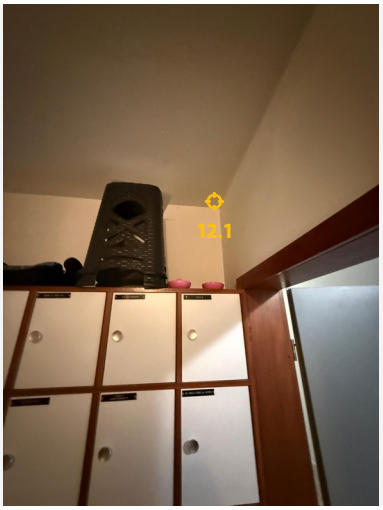
Fiche 12: M17 - Pleisterwerk Plafonds - Gelijkvloers

Geen asbest

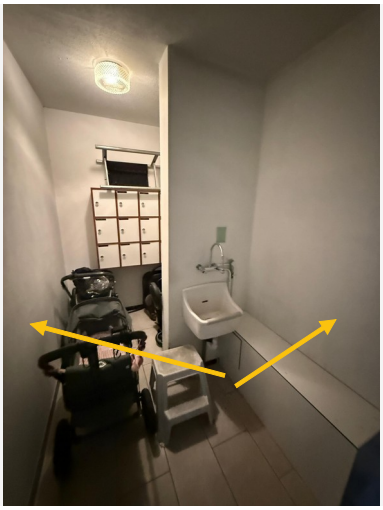
Fiche 14: M16 - Pleisterwerk Muren - gelijkvloers

Geen asbest

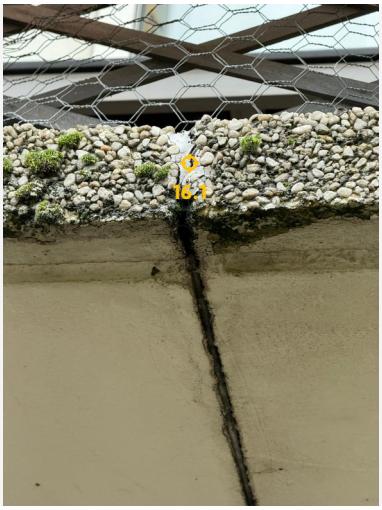
Fiche 16: M18 - Mastiek Terras - Balkon

Geen asbest

Beschrijving	M18 - Mastiek Terras - Balkon
Omgeving	Grenst aan binnen- en buitenlucht
Primaire drager	Wandopening verticaal (raam, deur, ...)
Bindmiddel van materiaal	Kitten, mastiek, pasta
Gebondenheid op basis van bindmiddel	Hecht
Hoeveelheid (gewicht - aantal)	• 50,00 kg - 1 stuk
Totaal gewicht	50,00 kg
Identificatiemethode	Een monstername door de asbestdeskundige met laboanalyse door een asbestlabo.
Destructieve handeling voor identificatie	Nee
Opmerking	- Mastiek tussen de vloerelementen, balkon/terras

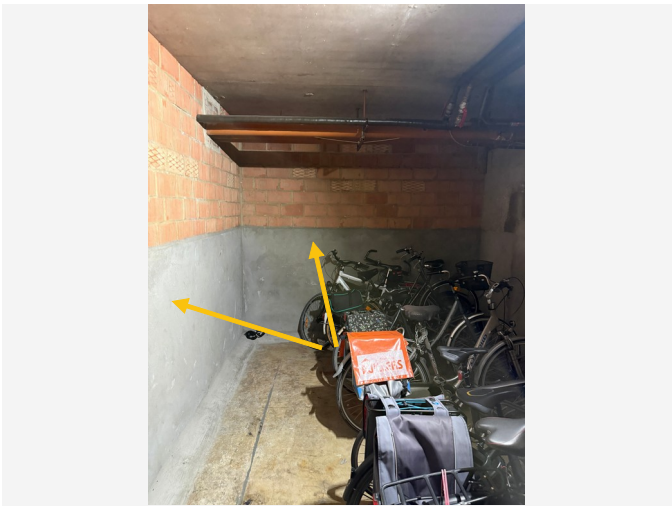
Fiche 17: M07 - Cementering Wanden - Fietsenberging 117

Geen asbest

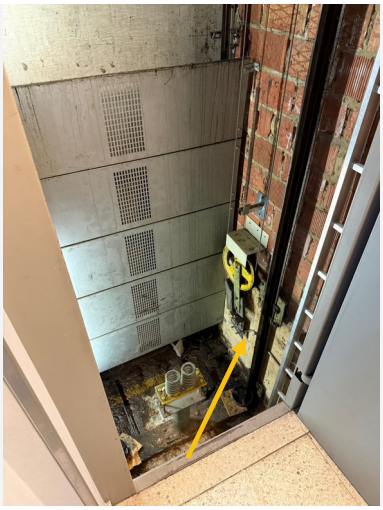
Fiche 19: M03 - Cementering Wanden - Liftputten

Geen asbest

Beschrijving	M03 - Cementering Wanden - Liftputten
Omgeving	Binnen
Primaire drager	Binnenwand
Bindmiddel van materiaal	Cement
Gebondenheid op basis van bindmiddel	Hecht
Hoeveelheid (gewicht - aantal)	• 100,00 kg - 3 stuks
Totaal gewicht	300,00 kg
Identificatiemethode	Een monstername door de asbestdeskundige met laboanalyse door een asbestlabo.
Destructieve handeling voor identificatie	Nee
Opmerking	- 3x liftput

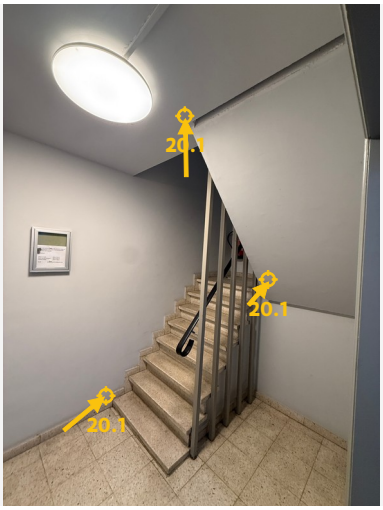
Fiche 20: M04 - Pleisterwerk Traphal - 117

Geen asbest
