# Asbestinventarisatetest

Kortewagenstraat 99, 8800 Roeselare

Attestnummer : 20240620-000483.000

**Niet-asbestveilig**

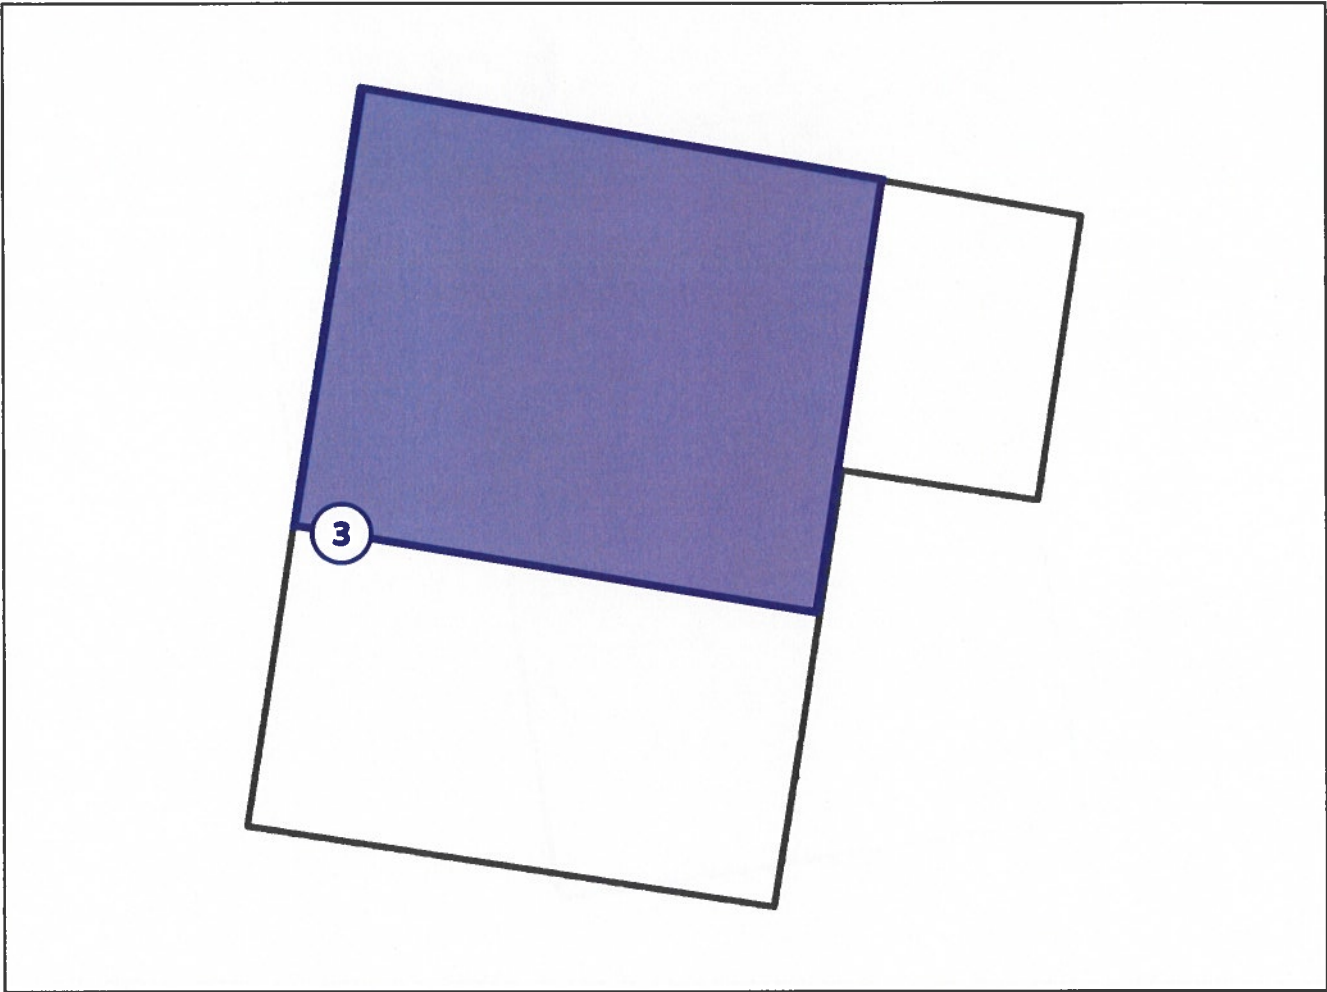
## Plan 1.9: Dak

| Beschrijving | Type | Actie |
|---|---|---|
| 2. ONDERDAK (GEDEELTELIJK ZICHTBAAR) | Asbestmateriaal | Zorgvuldig beheren |
