# Asbestinventarisatattest

Mechelsebaan 186, 2570 Duffel

Attestnummer : 20260810-000320.000

Uitgegeven op : 10.08.2026

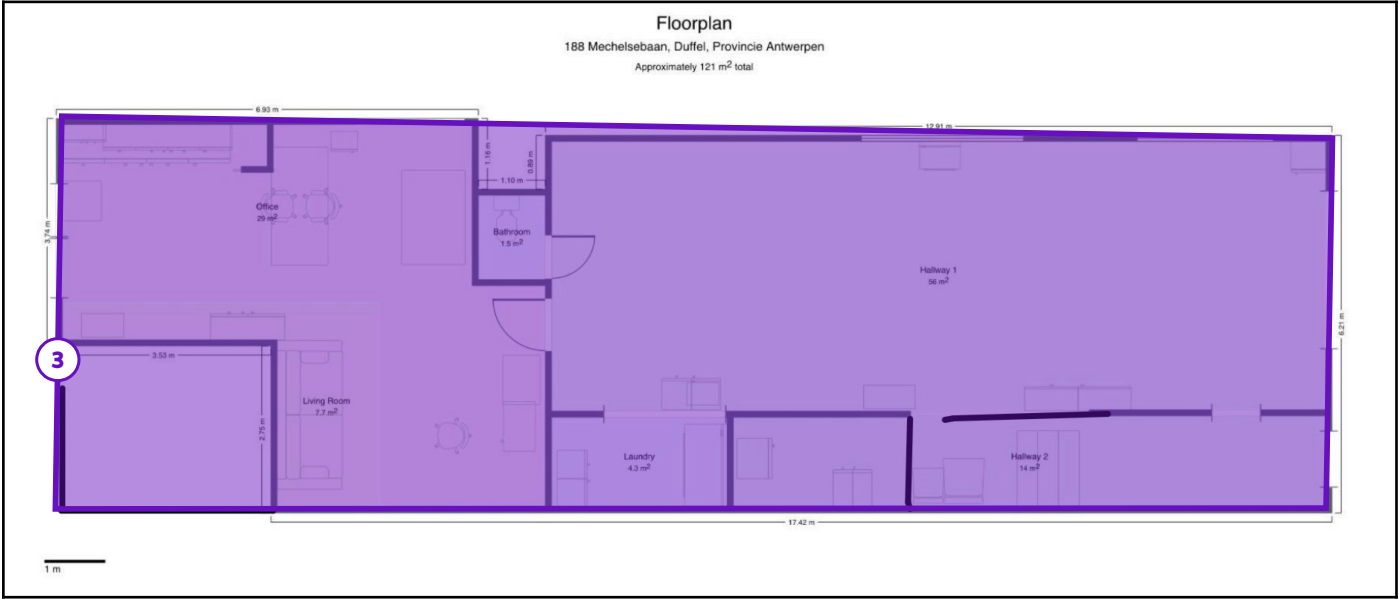
# Plan 1.2: Gelijkvloers kopie

| Beschrijving | Type | Actie |
|---|---|---|
| 3. (Vals) plafond (niet verdacht) | Advies | - |

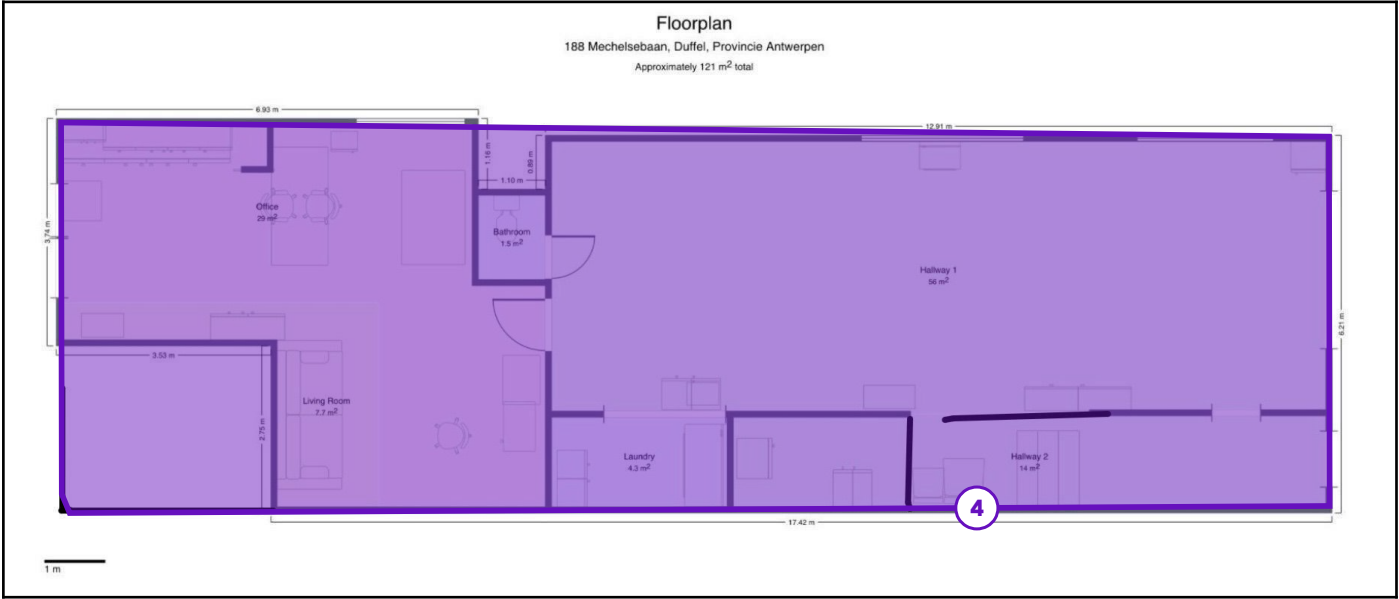
# Plan 1.3: Gelijkvloers kopie kopie

| Beschrijving | Type | Actie |
|---|---|---|
| 4. Vloerafwerking (niet-asbestverdacht) | Advies | - |

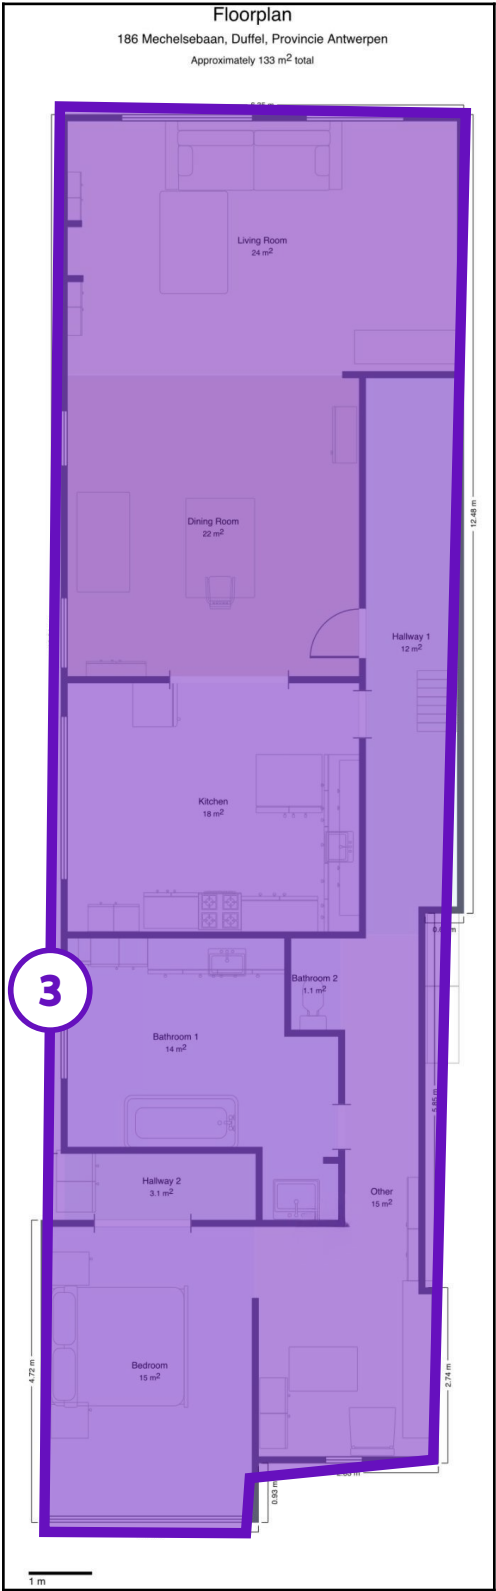
# Plan 1.5: 1ste Verdieping kopie

| 3. (Vals) plafond (niet verdacht) | Advies | - |

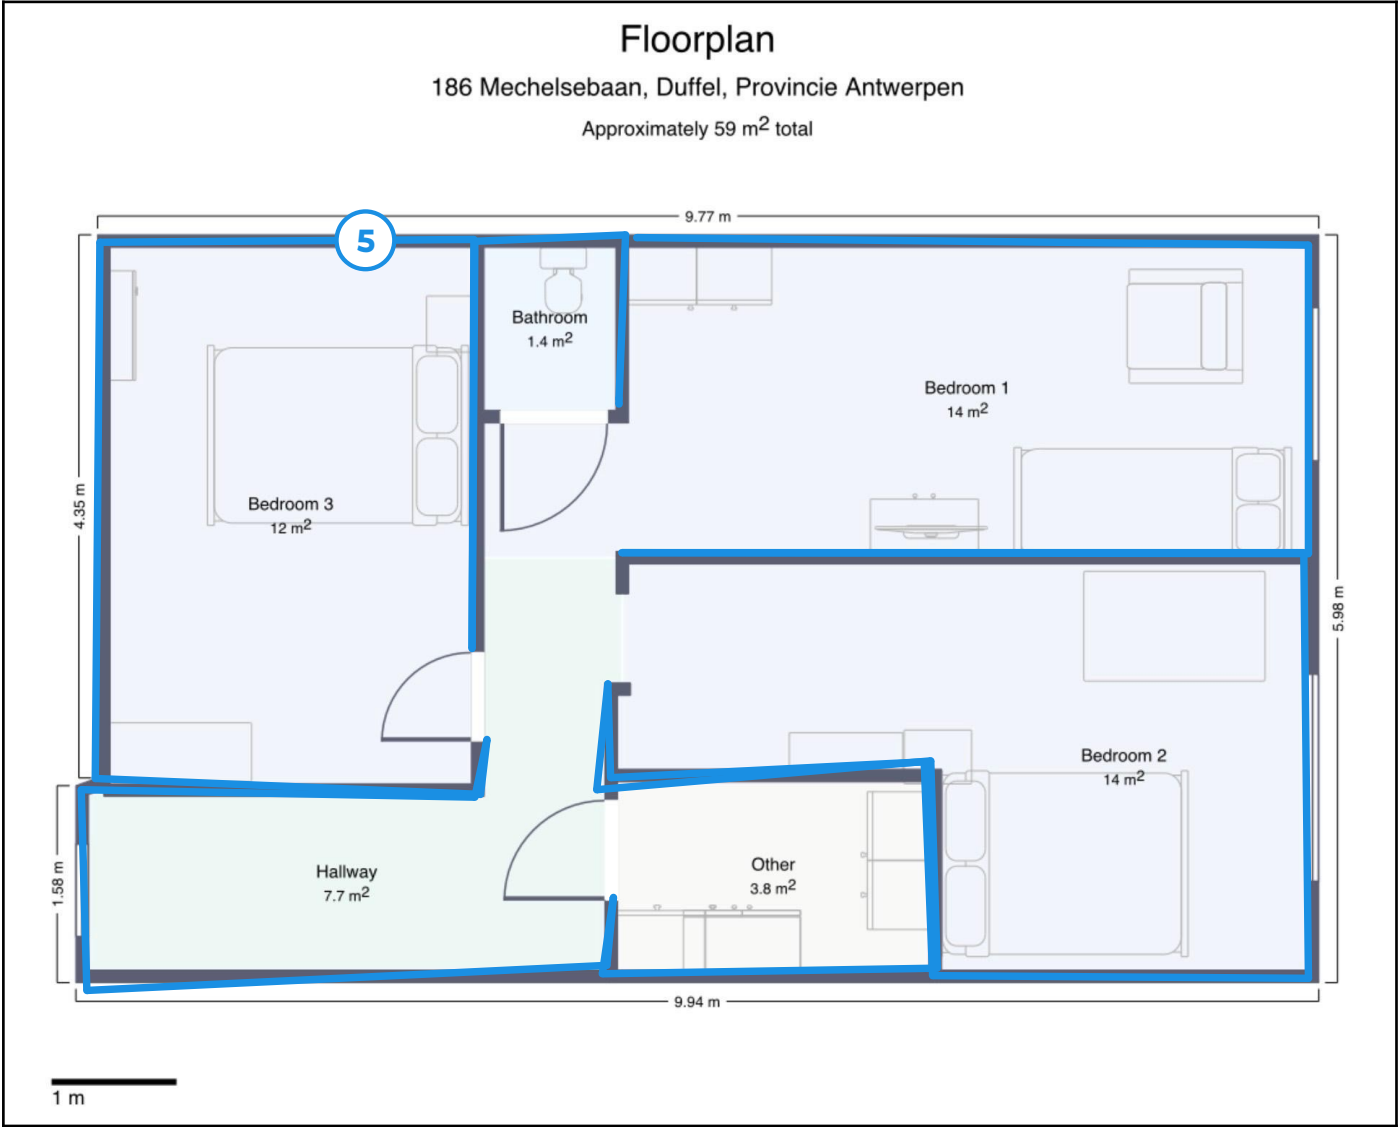
# Plan 1.7: 2de Verdieping

| Beschrijving | Type | Actie |
|---|---|---|
| 5. Pleisterwerk wanden | Geen asbest | - |

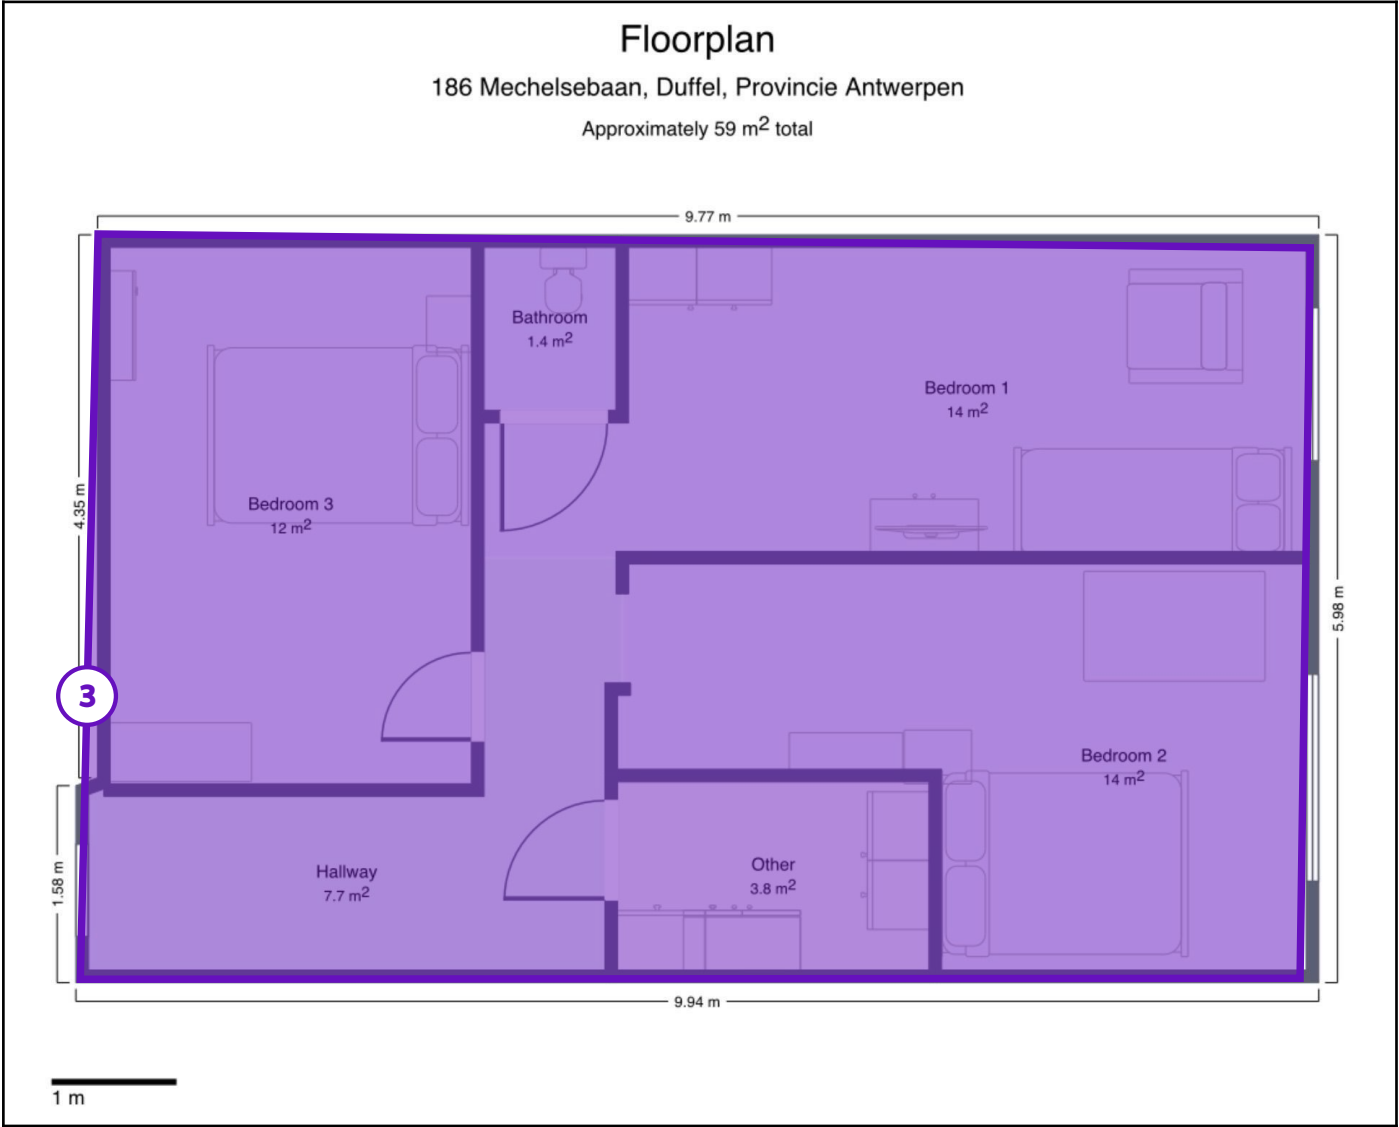
# Plan 1.8: 2de Verdieping kopie

| Beschrijving | Type | Actie |
|---|---|---|
| 3. (Vals) plafond (niet verdacht) | Advies | - |
