# Asbestinventarisat attest

Leuvensestraat 99, 1800 Vilvoorde

Attestnummer : 20260831-000232.000

**Niet-asbestveilig**

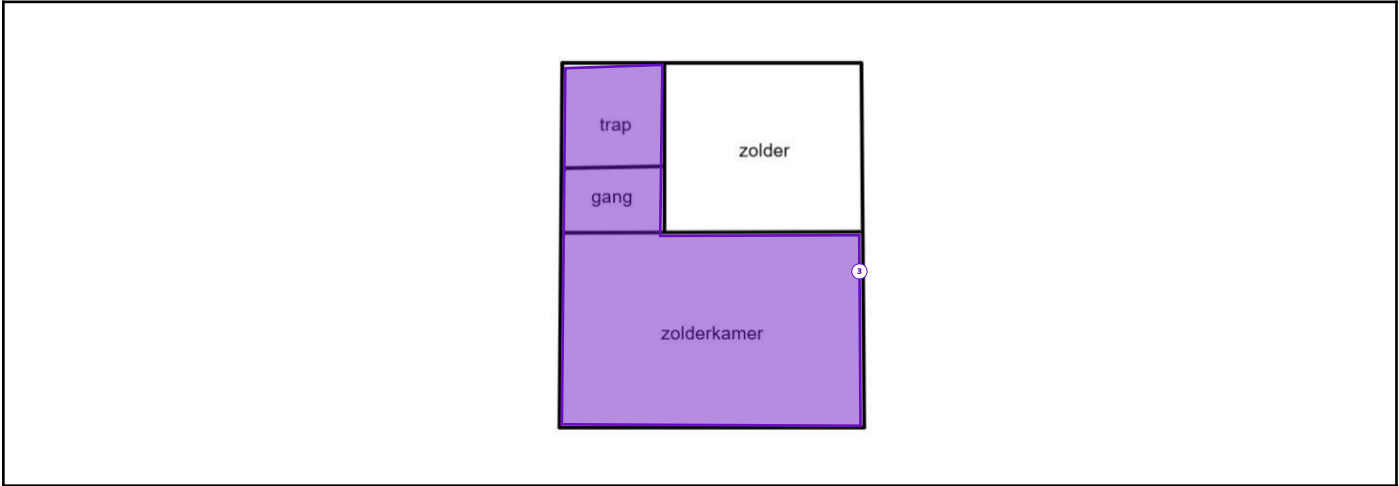
# Plan 1.10: Zolder

| Beschrijving | Type | Actie |
|---|---|---|
| 3. Materiaal achter het vals plafond | Advies | - |
