# Asbestinventarisatetest

Cederstraat 3, 9000 Gent

Attestnummer : 20251018-000052.000

Uitgegeven op : 18.10.2025

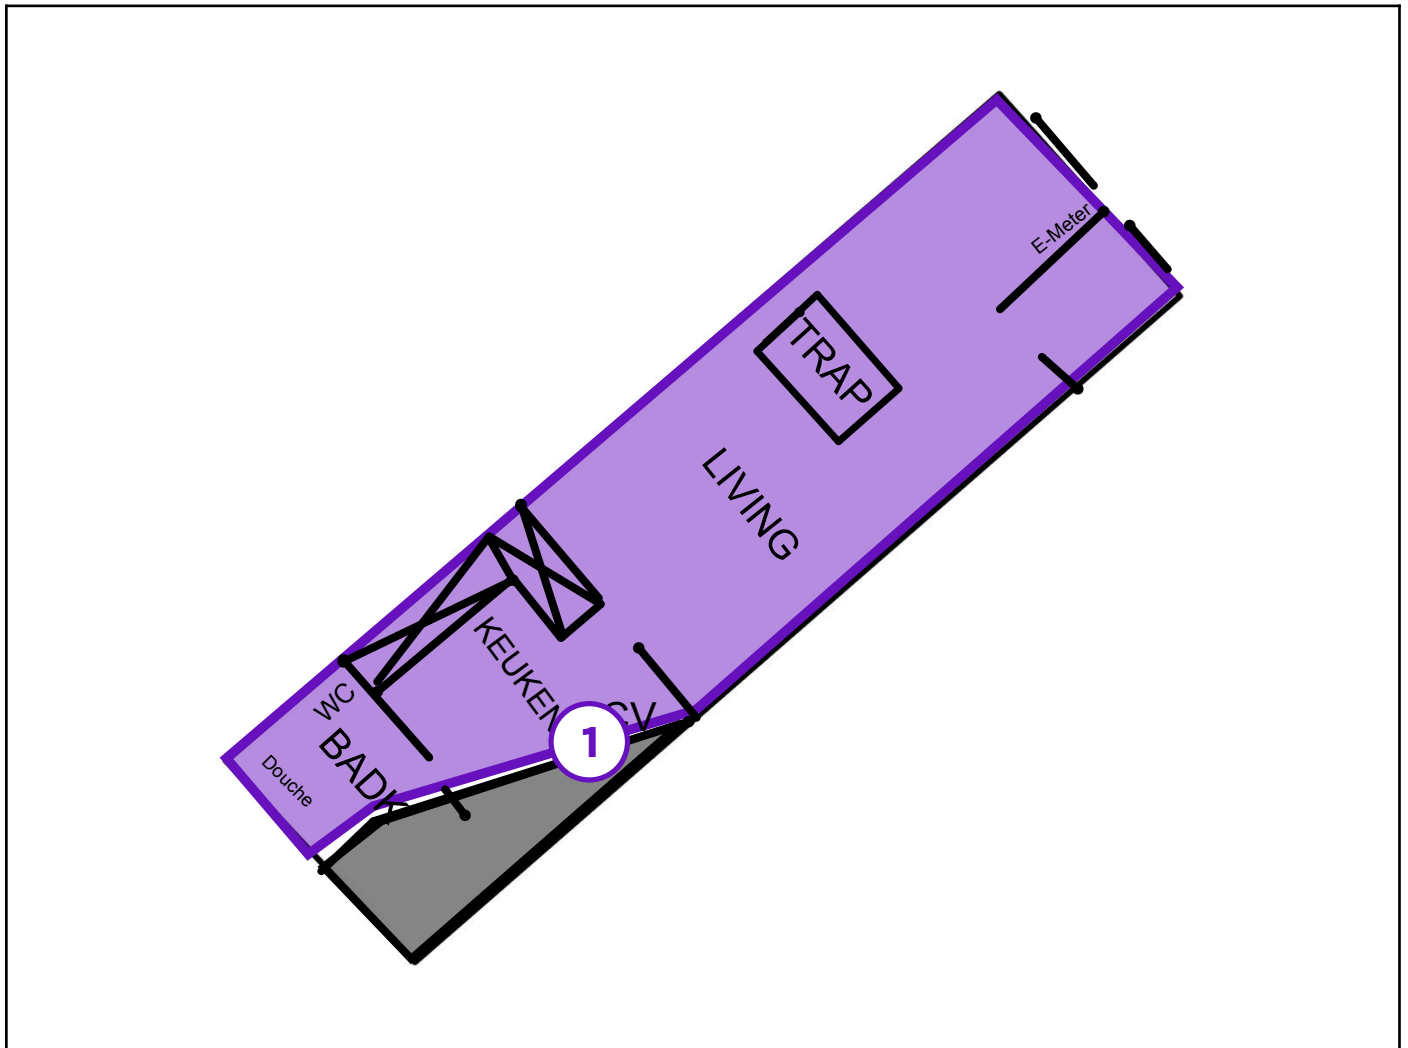
## Plan 1.2: Woning - plan gelijkvloers

| Beschrijving | Type | Actie |
|---|---|---|
| 1. Gipskartonnen en houten plafonds | Advies | - |

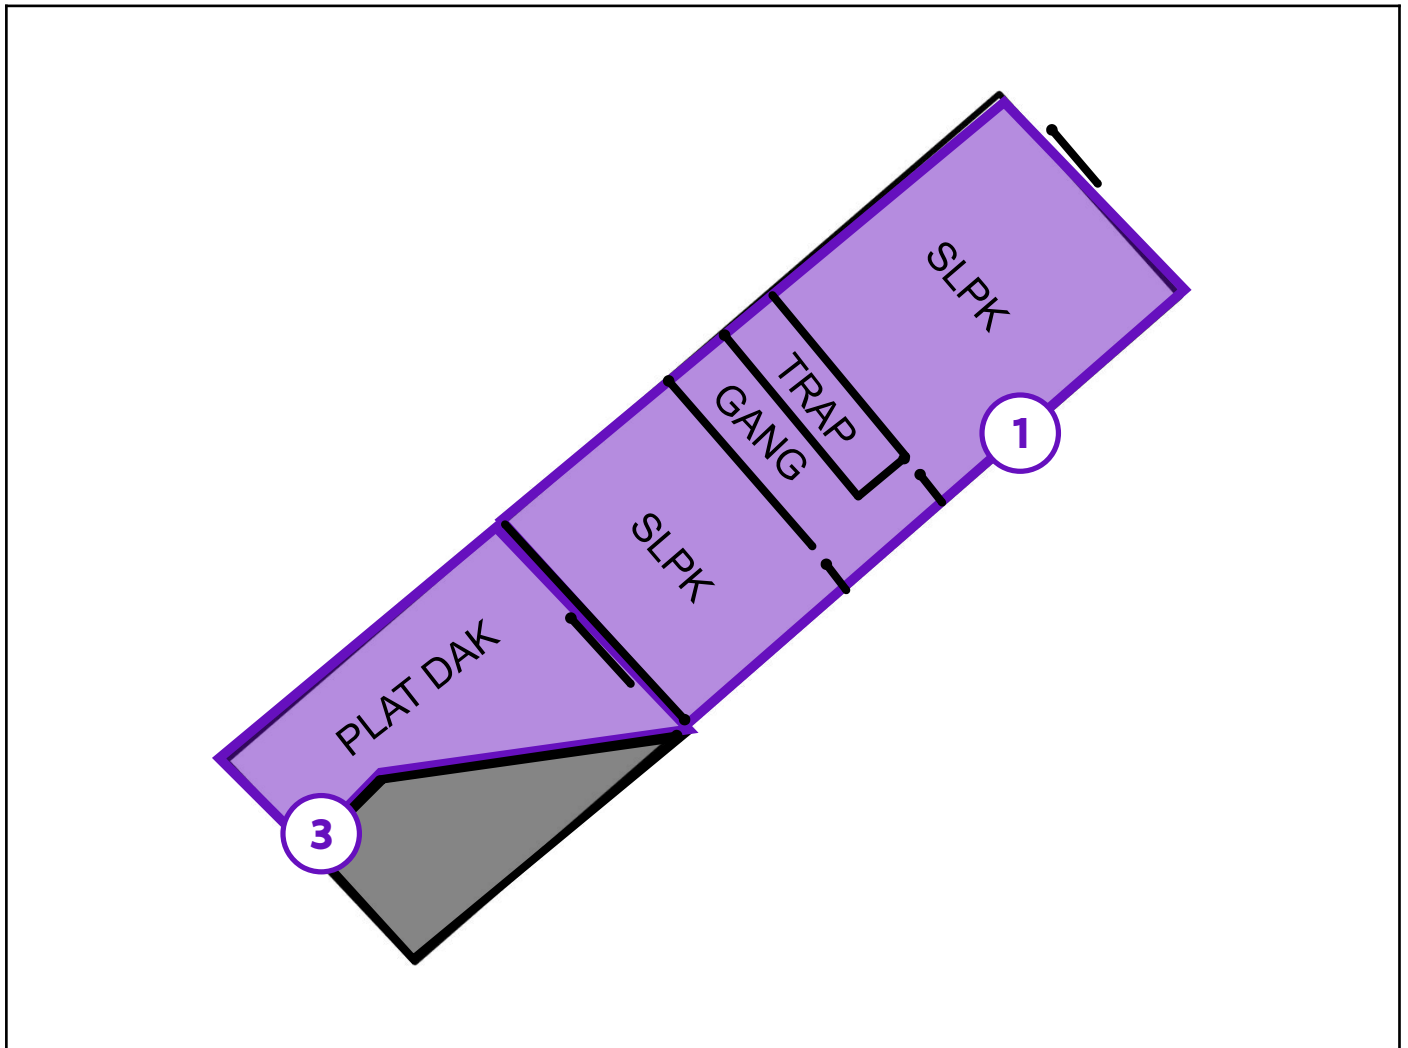
## Plan 1.4: Woning - plan verdieping 1

| Beschrijving | Type | Actie |
|---|---|---|
| 3. Plat dak uitbouw - roofing | Advies | - |

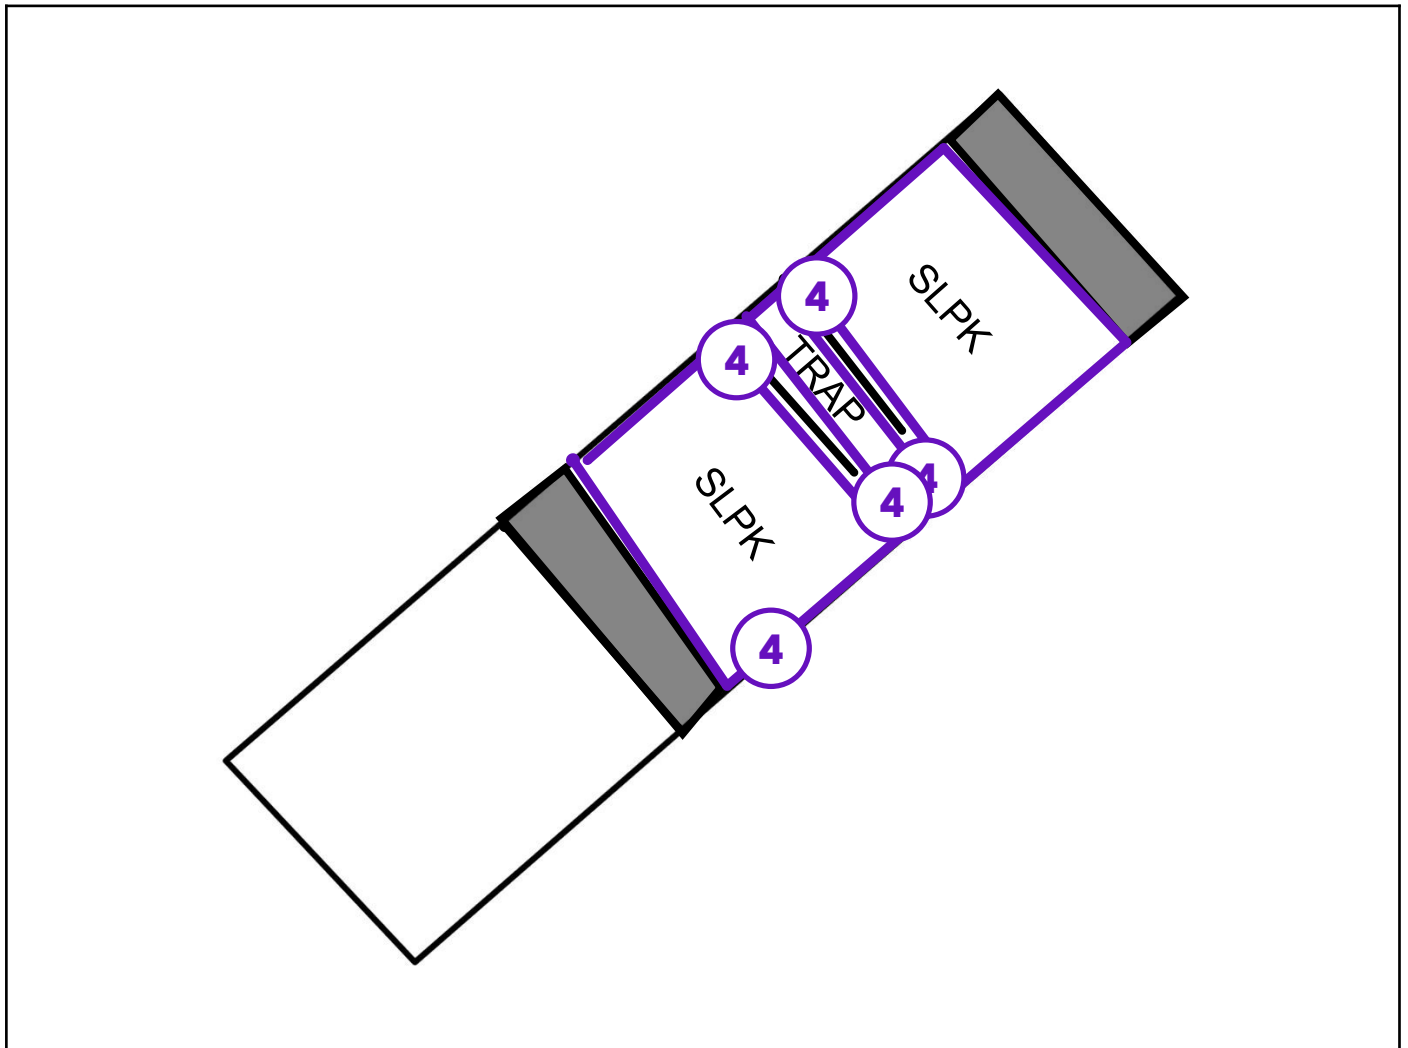
## Plan 1.5: Woning - plan verdieping 2

| Beschrijving | Type | Actie |
|---|---|---|
| 4. Gipskartonnen wanden | Advies | - |

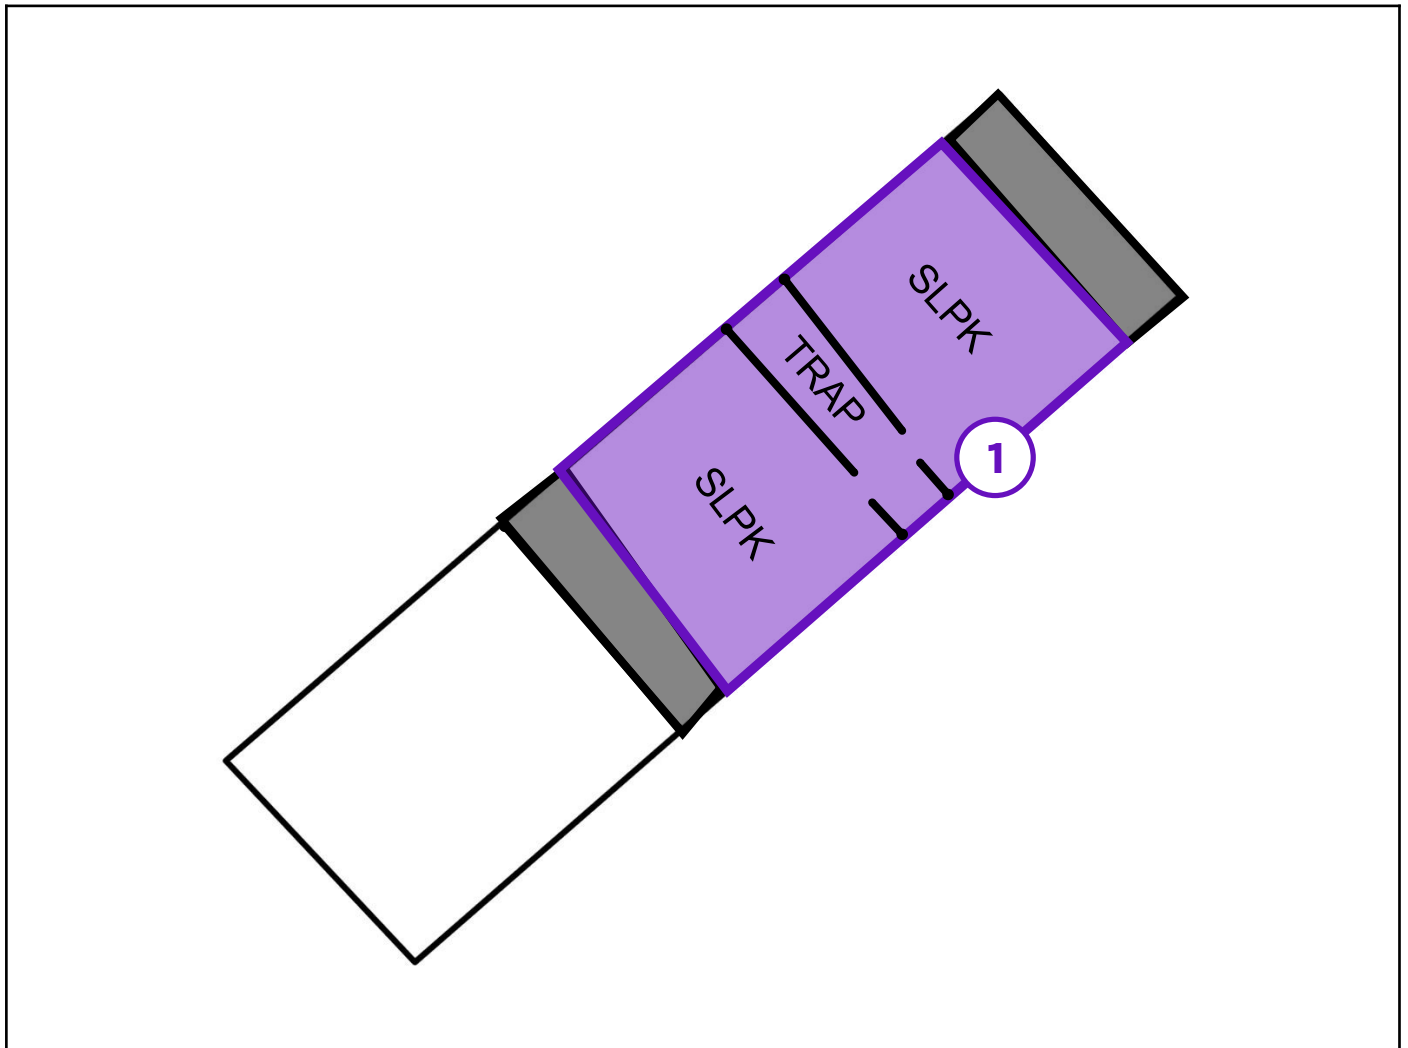
## Plan 1.6: Woning - plan verdieping 2

| Beschrijving | Type | Actie |
|---|---|---|
| 1. Gipskartonnen en houten plafonds | Advies | - |
