# Asbestinventarisatetest

Sasstraat 21, 8301 Knokke-Heist

Attestnummer : 20260825-000111.000

Uitgegeven op : 25.08.2026

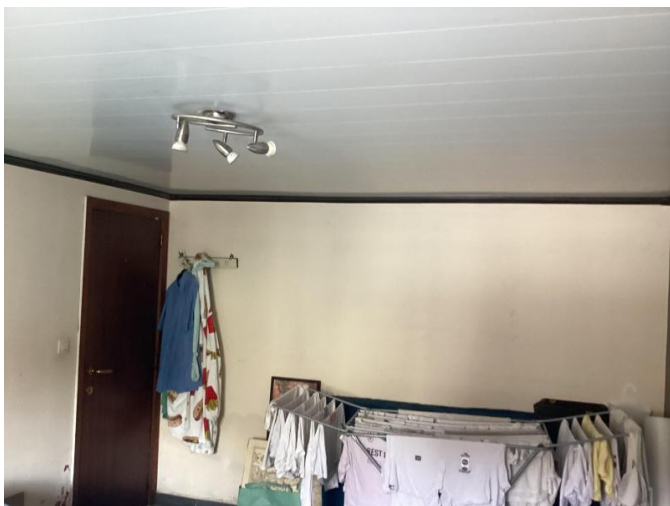
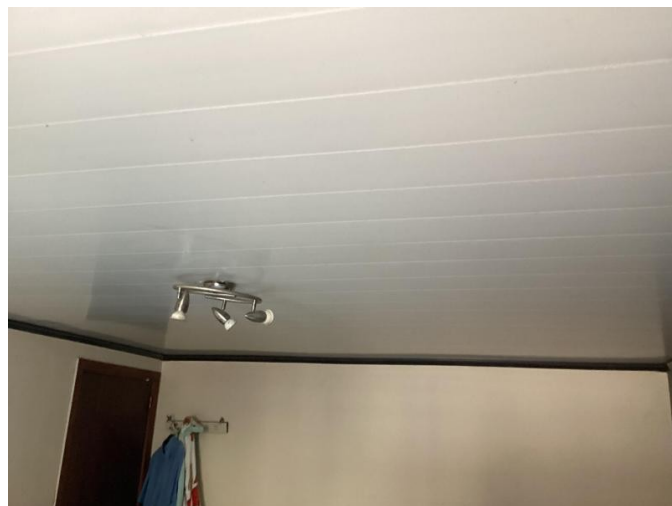
| Basis voor advies | De asbestdeskundige beoordeelt het materiaal als niet-asbestverdacht. |

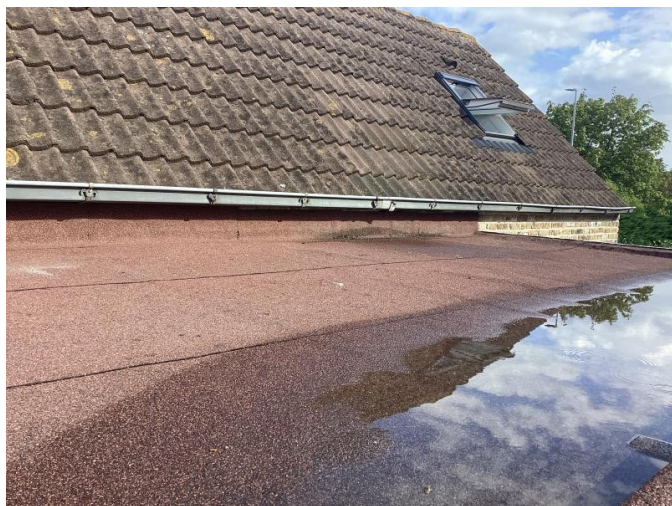
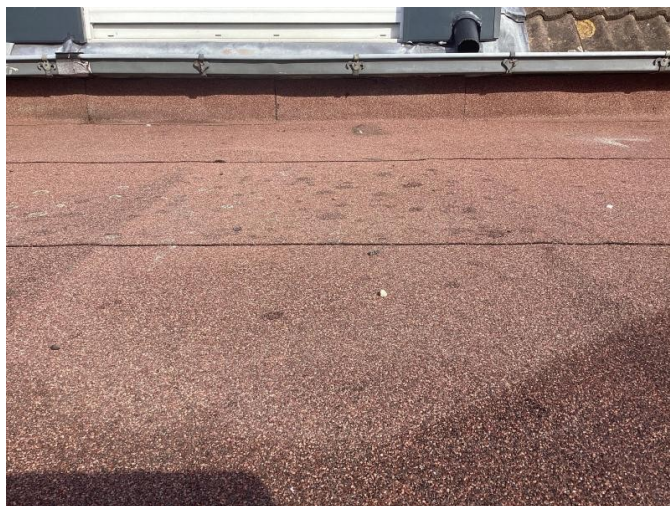
## Fiche 9: Plat dak veranda

Geen asbest

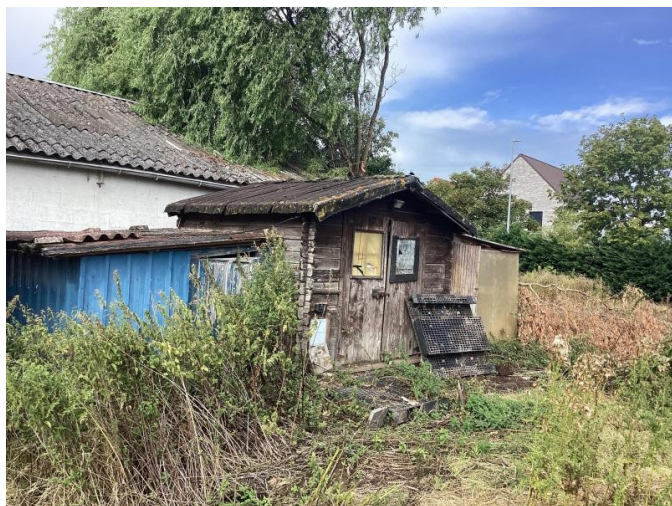
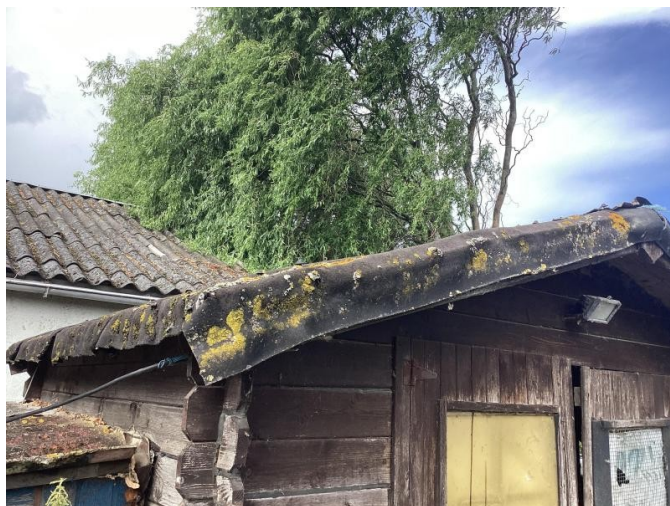
## Fiche 11: Schuin dak tuinhuis

Geen asbest

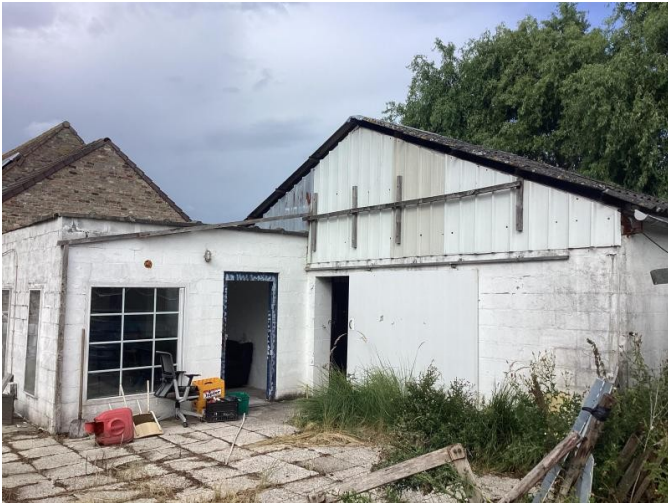
## Fiche 13: Plat dak aan werkplaats

Geen asbest

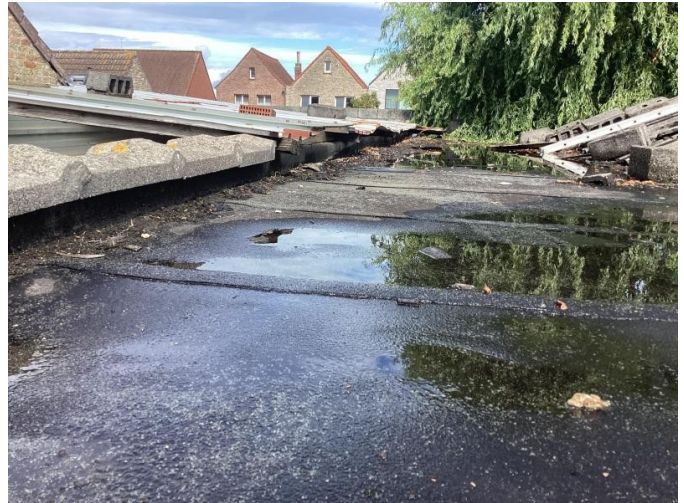
Detailfoto

Geen asbest

| Beschrijving | Plat dak aan werkplaats |

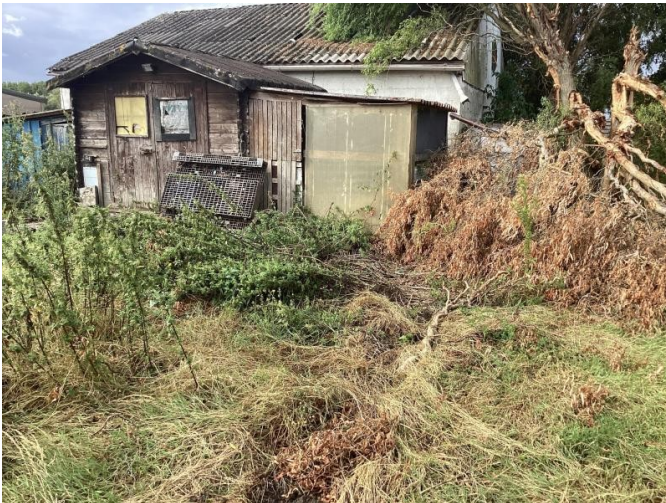
Afdruipzone/afvloeizone

Afspoelend regenwater kan asbestdeeltjes van verweerde asbestcementen dak- of gevelbekleding meenemen naar de bodem. De asbestdeeltjes in de bodem vormen een laag risico: bodempartikels houden de asbestdeeltjes voldoende vast om gezondheidsrisico's te vermijden. Door deze asbesthoudende bodemzone zorgvuldig te beheren, vermijdt u gezondheidsrisico's.

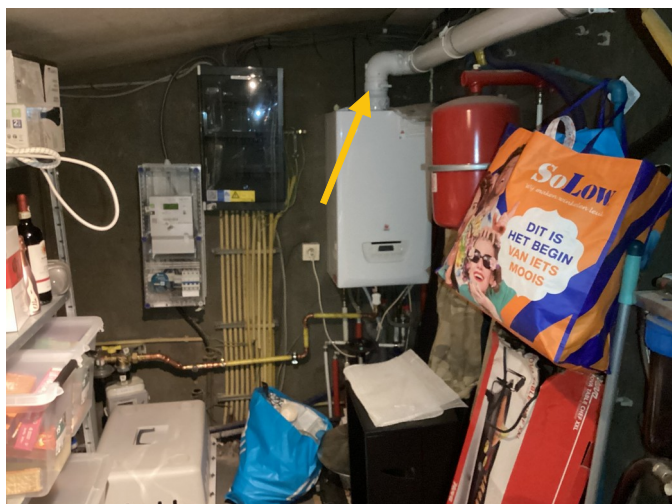
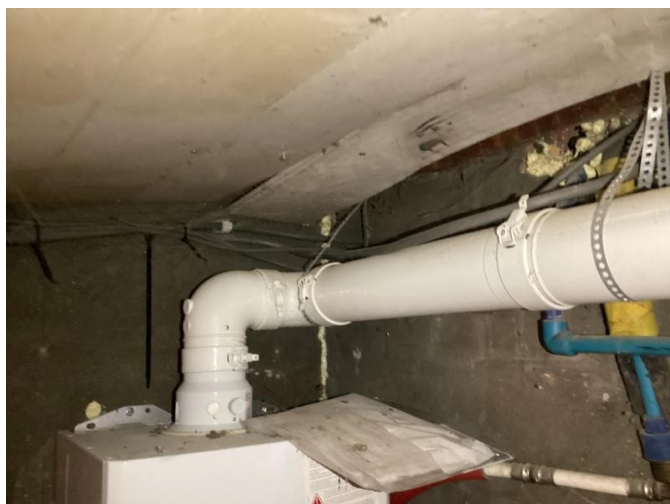
## Fiche 21: Rookgaskanaal (niet verdacht)

| Beschrijving | Notitie | Terug te vinden op plannen |
|---|---|---|
| Fiche 21: Rookgaskanaal (niet verdacht) | Het rookgaskanaal is niet-asbestverdacht. | - |
